Most 34520-2

Most u Pukšic přes potok

HLAVNÍ PROHLÍDKA

Objekt: Most ev.č. 34520-2 (Most u Pukšic přes potok)

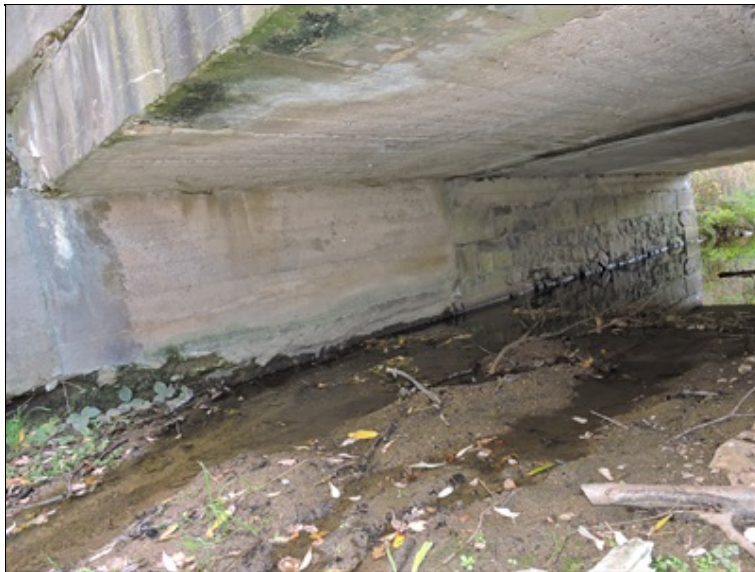
Pohled na opěru č. 1

| [1.2] | 1.2 | Mostní podpěry a křídla | Kamenné zdivo opěry č.1 má místy vypadanou spárovou maltu.

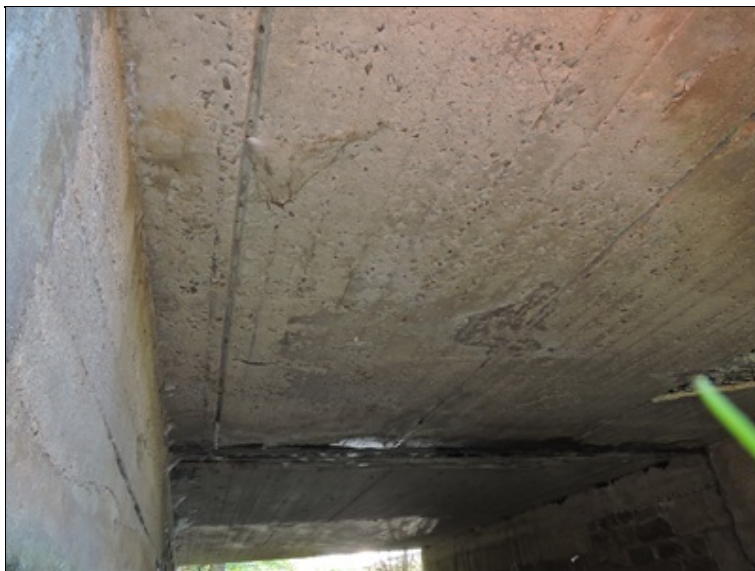
Podhled na nosnou konstrukci

- [2.1] 2.1 Nosná konstrukce
- Na podhledu nosné konstrukce jsou viditelné stopy promáčení, výluhy, výkvěty, krápníčky. Na spodním povrchu nosné konstrukce jsou odpadlé krycí vrstvy betonu s obnaženou výztuží, dochází přitom ke korozi podélné výztuže.
- Dochází k masivnímu poškození podhledu nosné konstrukce a kraje desky rozšíření na pravé straně a v místě napojení dvou desek.
- [2.2] 2.3 Mostní závěry
- Mostní závěry nejsou funkční. V rozšíření na pravé straně je patrný průsak mostními závěry do prostoru uložení.

Stavební stav NK byl snížen z důvodu poškození NK prosakující vodou a pokročilé korozi výztuže.

Vzhledem k celkovému stavu mostního objektu doporučuji zajistit **diagnostický průzkum**, kterým bude stanoven rozsah poškození mostu a navržen další postup ve správě a údržbě. Pokud má být zachována stávající konstrukce mostu jeví se jeho oprava jako bezodkladná. Do doby provedení zhodnocení provádět udržovací práce, které zajistí bezpečný provoz na mostě.

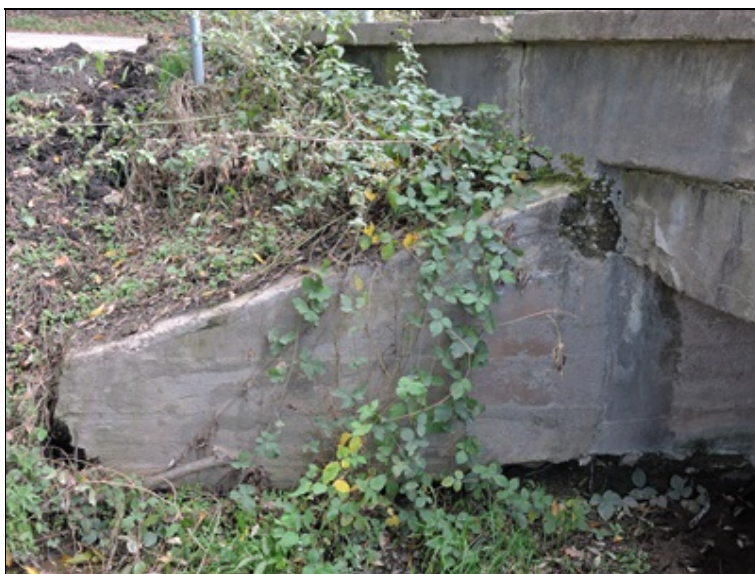
Křídlo č. 1 - pravá strana

- [1.3] 1.2.4 Křídlo
- Povrch mostních křídel je celkově degradován. V blízkém okolí křídel je uchycená vegetace.
- Křídlo č. 1 na pravé straně je podemleté. Křídlo č. 2 na pravé straně je rozpadlé.

Opravit křídla na pravé straně.

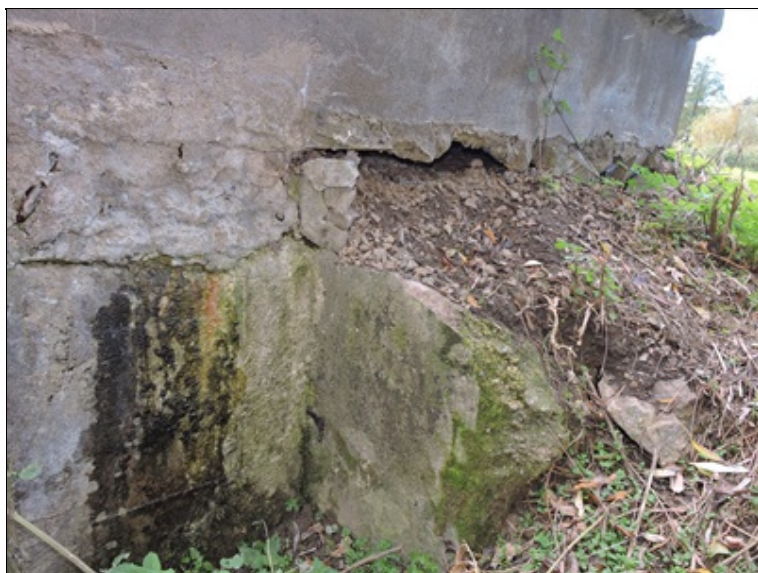
DSCN4523.JPG

3.3.1 Římsa

Nad křídlem č. 2 na pravé straně je pravá mostní římsa podemletá až do hloubky 0,6m.

Vyplnit prostor pod římsou na pravé straně.

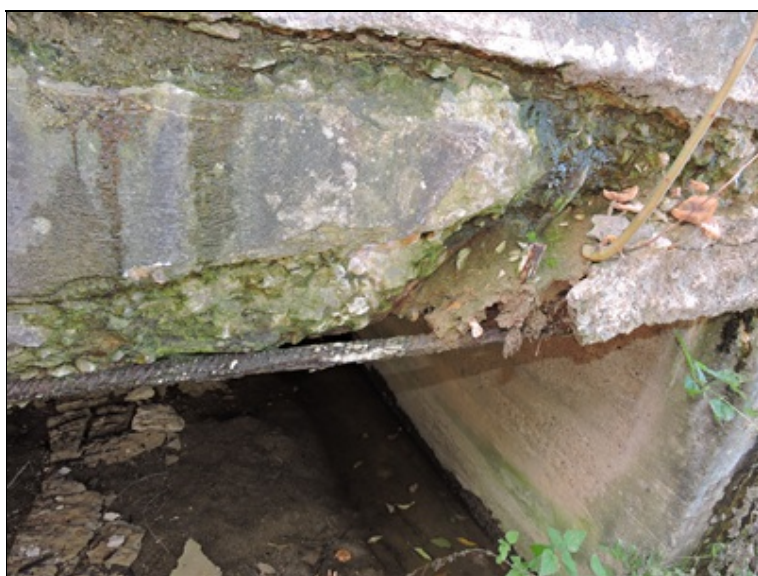
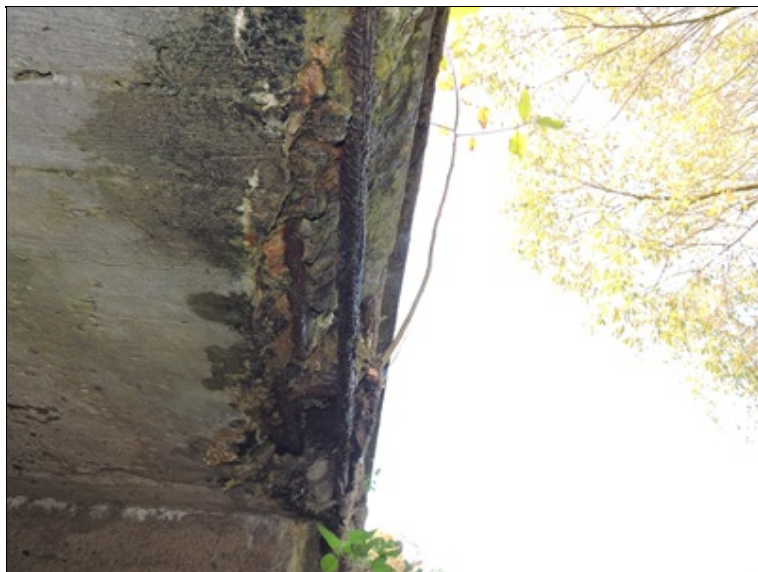
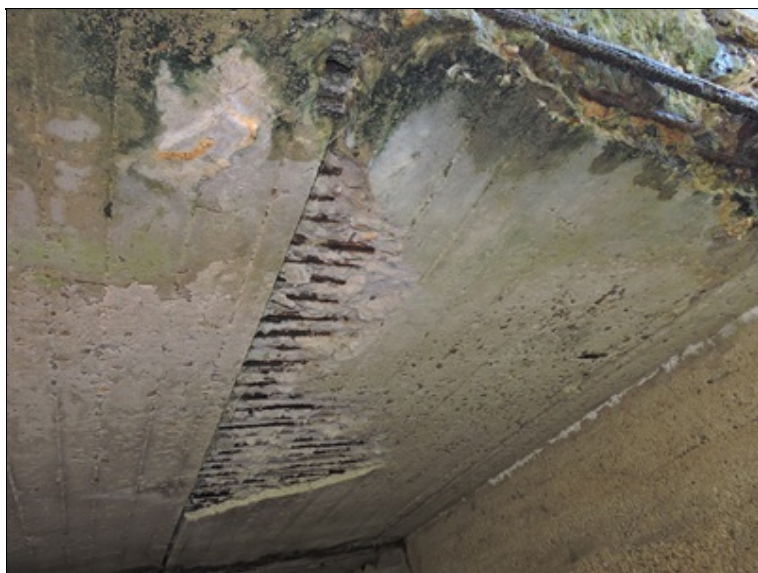
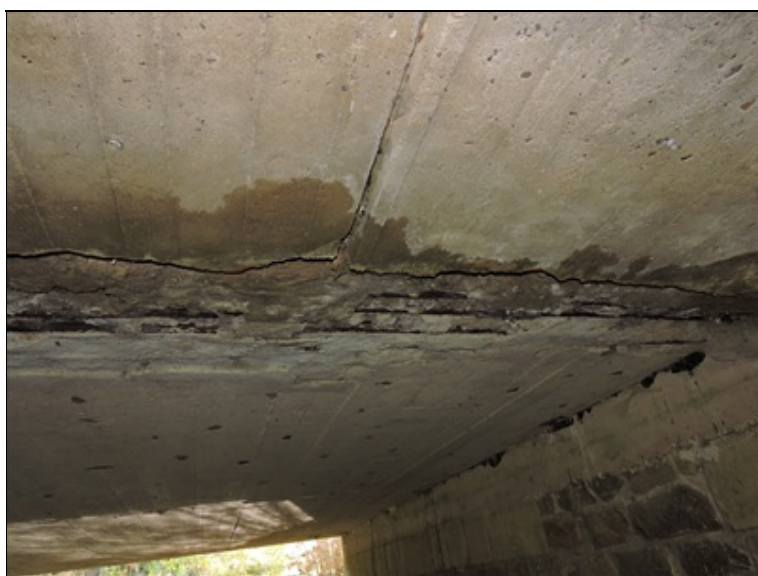
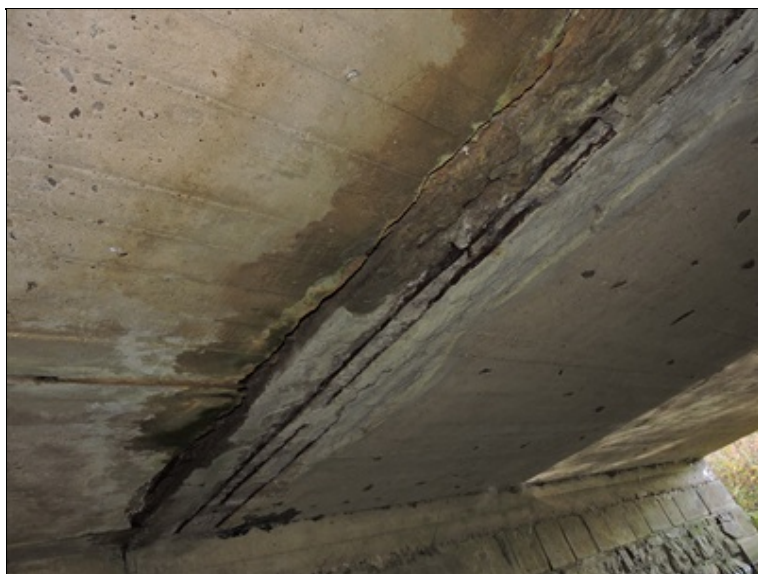
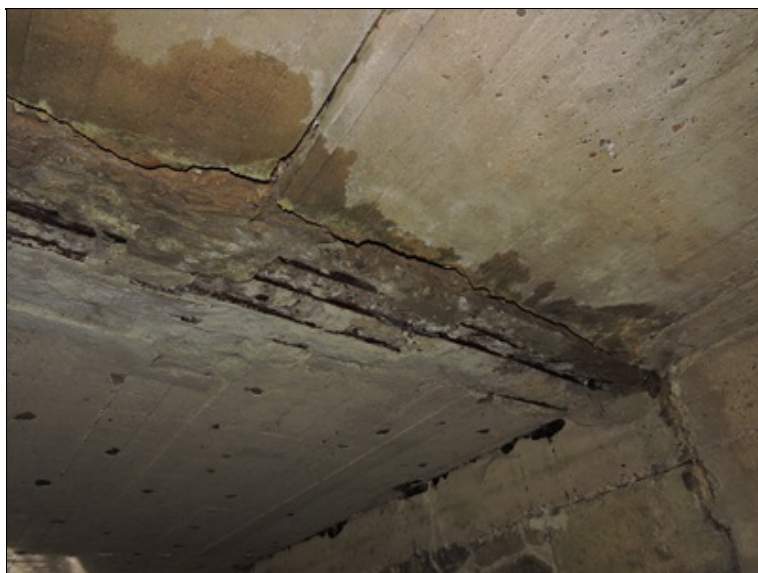
2.1 Nosná konstrukce

Dochází k masivnímu poškození podhledu nosné konstrukce a kraje desky rozšíření na pravé straně a v místě napojení dvou desek.

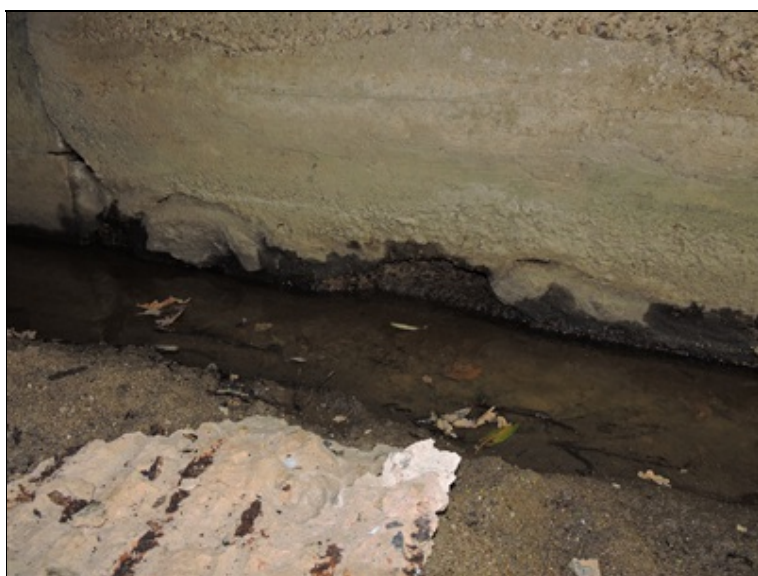
DSCN4536.JPG

1.2 Mostní podpěry a křídla

V rozšíření opěry č. 1 na pravé straně jsou v patě opěry kaverny.

2.1 Nosná konstrukce

Dochází k masivnímu poškození podhledu nosné konstrukce a kraje desky rozšíření na pravé straně a v místě napojení dvou desek.

Provést patní ochranný betonový práh.
