HLAVNÍ PROHLÍDKA

Objekt: Most ev.č. 1292-1 (Most Obrataň)

Okres: Pelhřimov

Datum provedení prohlídky: 4.6.2018

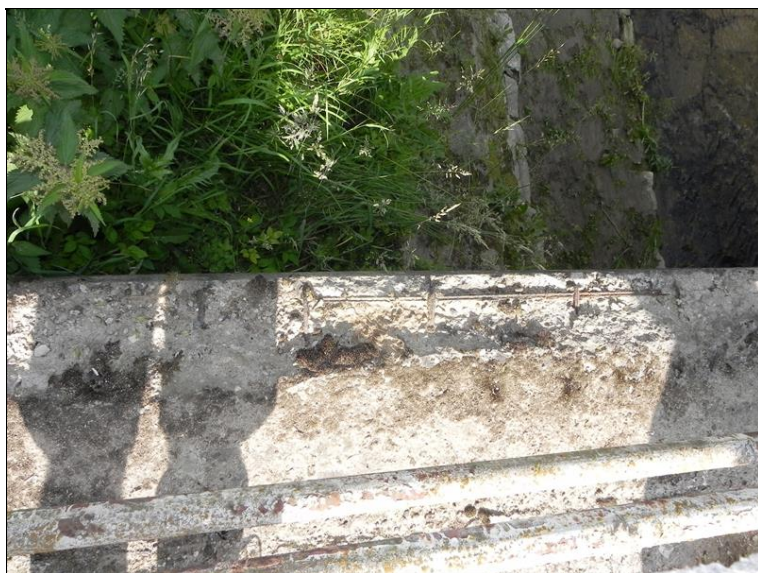
| [3.2] 3.3.1 | Římsa | Na obou stranách mají mostní římsy uchycené mechy, hloubkově degradovaný spodní povrch. Na obou stranách mostu je patrný průsak pod římsou. Levá mostní římsa má olámané hrany a obnaženou korodující výztuž. |

Na obou stranách mají mostní římsy uchycené mechy, hloubkově degradovaný spodní povrch. Na obou stranách mostu je patrný průsak pod římsou. Levá mostní římsa má olámané hrany a obnaženou korodující výztuž.

[3]	2.1	Nosná konstrukce	Očistit výztuž, ošetřit spec.nátěrem a provést opravu NK vhodnou sanační metodou.
[4]	3.3.1	Římsa	Očištění říms včetně svislých ploch, opravy narušené římsy (odkrytá výztuž).
[5]	4.2	Zábradlí	Opravit betonové části zábradlí. Obnovit PKO zábradlí.
[6]	4.6	Území pod mostem a přístupové cesty	Opravit zádlažbu dna pod mostem

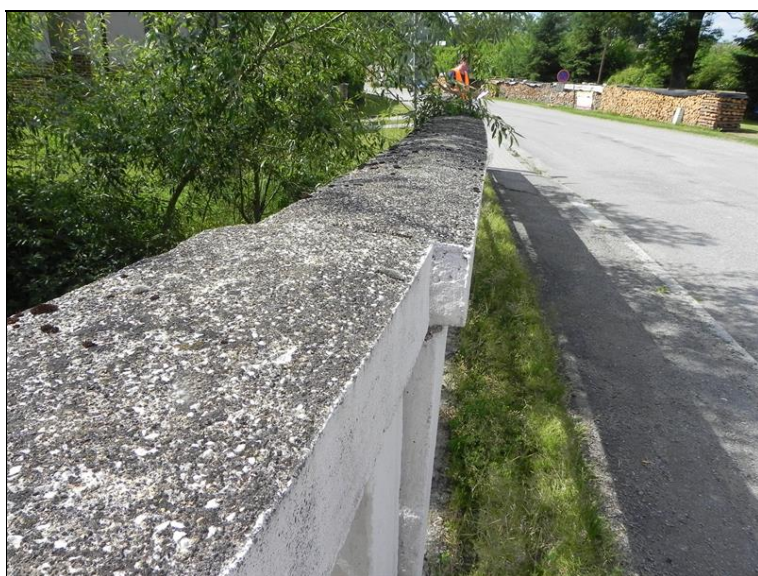
4.2 Zábradlí

Díky mírnému vyklonění pravého křídla opěry 2 došlo k příčnému posunu zábradlí v úrovni dilatační spáry nad O2. |

Díky mírnému vyklonění pravého křídla opěry 2 došlo k příčnému posunu zábradlí v úrovni dilatační spáry nad O2.

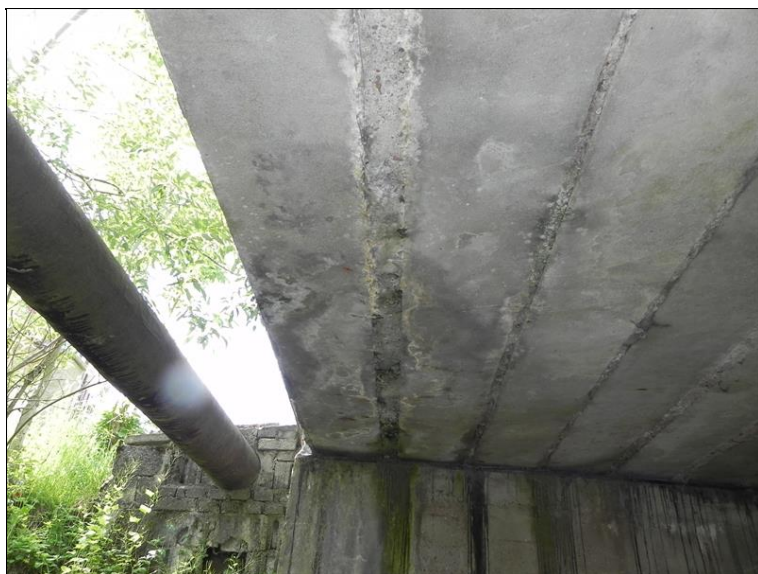
2.1 Nosná konstrukce

| [2.1] 2.1 | Nosná konstrukce | Na spodním líci nosné konstrukce je ojediněle obnažená korodující konstrukční výztuž nosníků v oblastech zcela nedostatečné tloušťky krycí vrstvy, sparami mezi nosníky místy prosakuje voda.

Na spodním líci nosné konstrukce je ojediněle obnažená korodující konstrukční výztuž nosníků v oblastech zcela nedostatečné tloušťky krycí vrstvy, sparami mezi nosníky místy prosakuje voda.

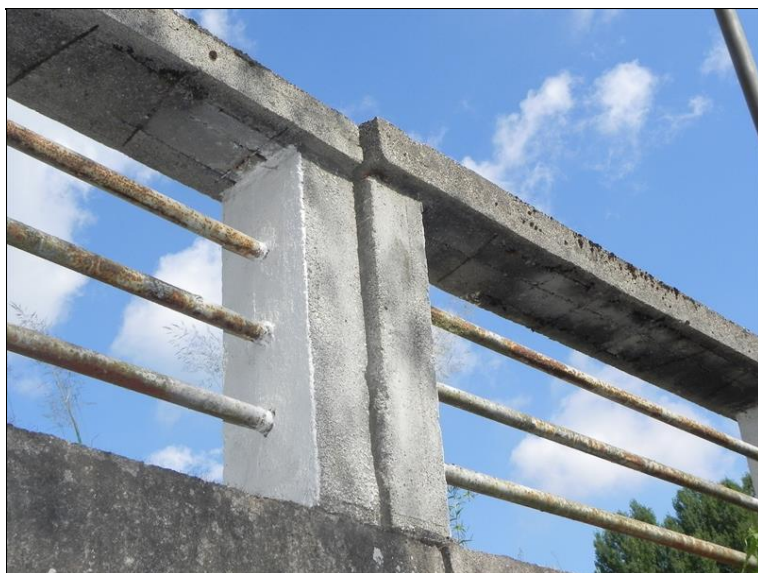
4.2 Zábradlí

Díky mírnému vyklonění pravého křídla opěry 2 došlo k příčnému posunu zábradlí v úrovni dilatační spáry nad O2.

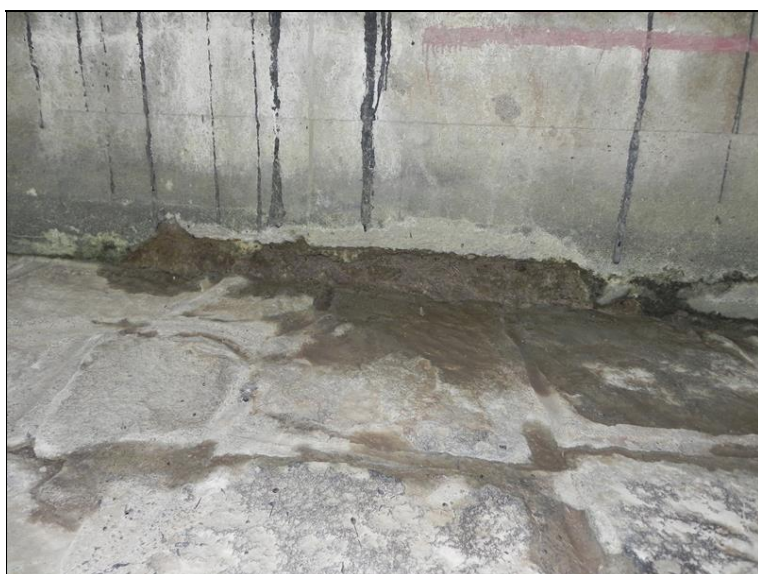
1.2 Mostní podpěry a křídla

| [1.2] 1.2 | Mostní podpěry a křídla | Beton opěr povrchově degraduje, lokálně v patě hloubkově. Pracovními sparami místy prosakuje voda s masivními výluhy pojiva. |

Beton opěr povrchově degraduje, lokálně v patě hloubkově. Pracovními sparami místy prosakuje voda s masivními výluhy pojiva.

| [2] 1.2 | Mostní podpěry a křídla | Sanovat betony opěr a křídel. |

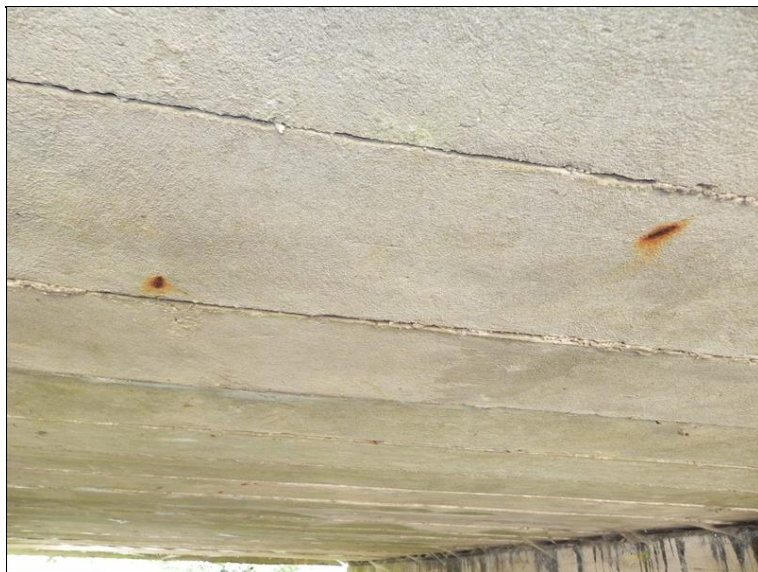
2.1 Nosná konstrukce

Na spodním líci nosné konstrukce je ojediněle obnažená korodující konstrukční výztuž nosníků v oblastech zcela nedostatečné tloušťky krycí vrstvy, sparami mezi nosníky místy prosakuje voda.

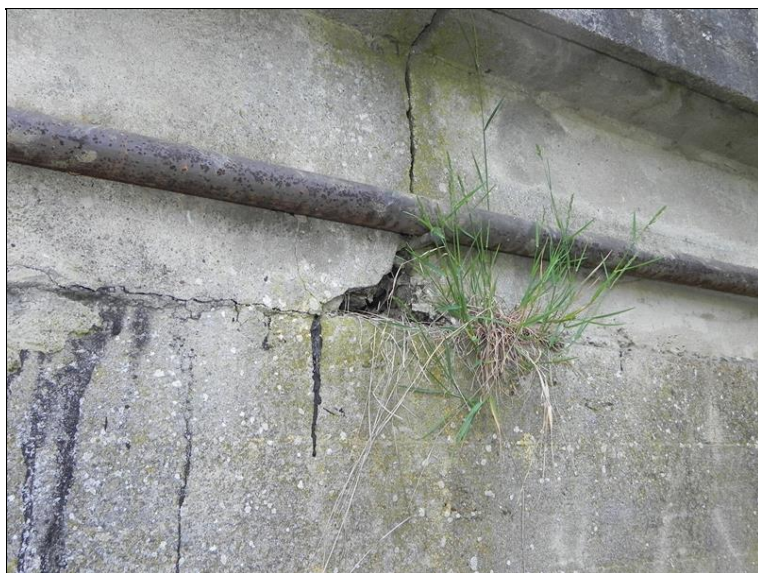
2.1 Nosná konstrukce

V místě uložení NK je uchycena vegetace. |

V místě uložení NK je uchycena vegetace.

| [1] 2.1 | Nosná konstrukce | Očistit povrch mostu od uchycené vegetace. |
