**Z P R Á V A   č.59/20**

**Diagnostický průzkum mostu ev.č.344-010  
přes řeku Doubravu  
u obce LIBICE n/D.**

Počet stran: 20  
Počet příloh: 12  
Datum: 17.6.2020

**OBJEDNAVATEL:** Krajská správa a údržba silnic Vysočiny  
**STAVBA-OBJEKT:** most ev.č.344-010 přes řeku Doubravu u obce Libice n/D.

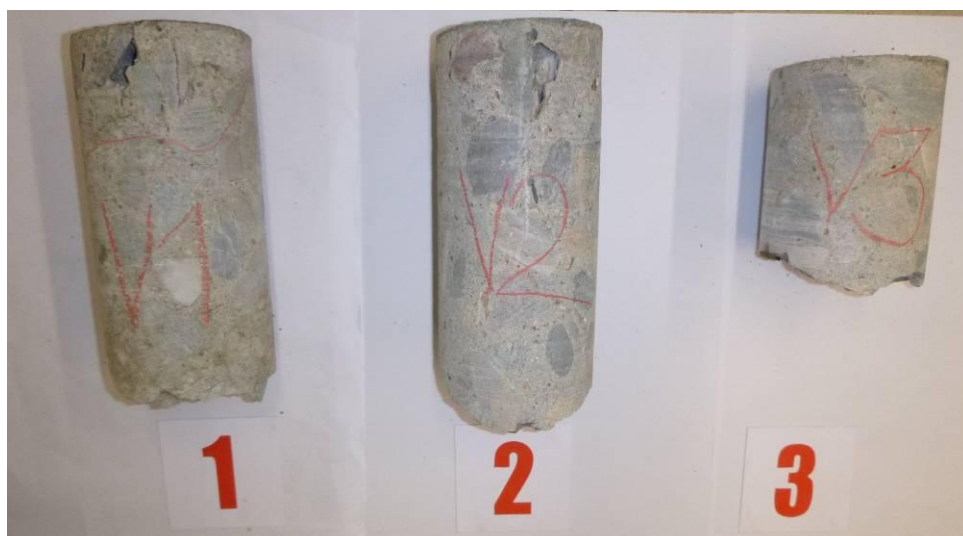
**FOTO č.1:** Dokumentace vývrtů pro destruktivní zkoušky pevnosti v tlaku betonu NK

Odběr vzorků pro zkoušku pevnosti v tlaku betonu byl proveden metodou jádrového diamantového vrtání přístrojem CEDIMA s výplachem. Samotné zkoušky pevnosti betonu v tlaku na jádrových vývrtech byly provedeny podle ČSN EN 12390-3 po "zakoncování" vzorků. Výsledky zkoušek betonu v tlaku jsou uvedeny v příloze č.6 a zrekapitulovány v tabulce č.1 této zprávy.

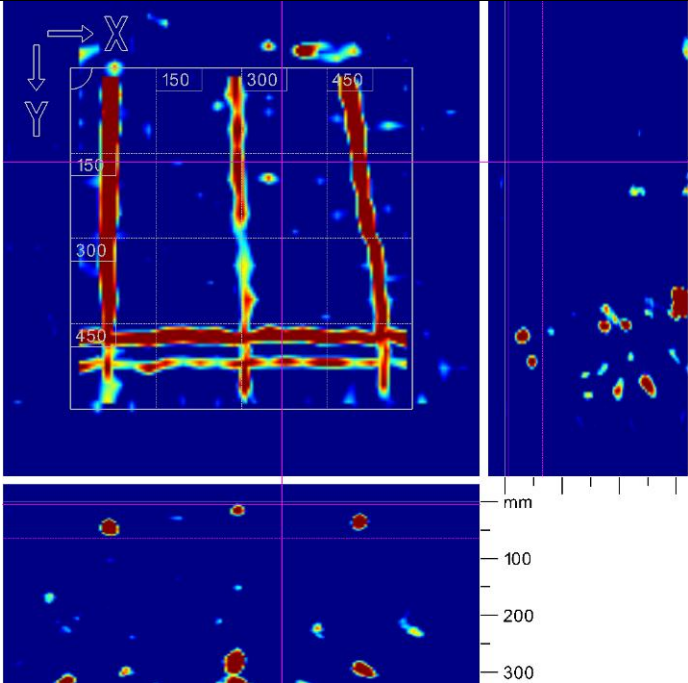
Konstrukce	trám č.2 zboku v poli	
Zobrazovaná hloubka	5 - 65 mm	plošný scan - 600 x 600 mm

<p>Patrné krajní podélné pruty ve dvou vrstvách</p> <p>Podélné pruty krytí zboku ~ 25 - 40 mm</p> <p>Třmínky á ~ 220 mm krytí 10 - 25 mm</p> <p>Pozn.: Osa x směřuje proti směru staničení.</p>

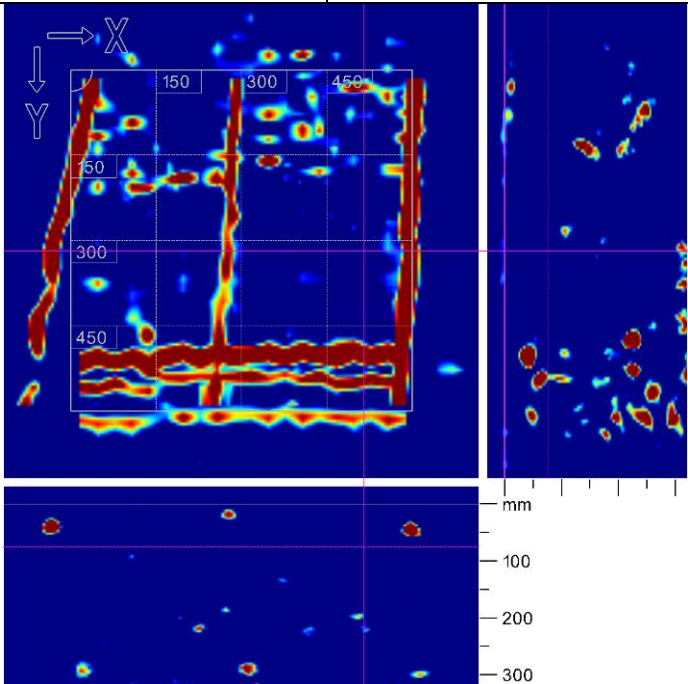
**SCHÉMA č.2:** Záznam z nedestruktivního měření metodou GPR - zk. místo M2

Konstrukce	trám č.1 zboku v poli	
Zobrazovaná hloubka	0 - 75 mm	plošný scan - 600 x 600 mm

<p>Patrné krajní podélné pruty ve dvou vrstvách</p> <p>Podélné pruty krytí zboku ~ 30 - 45 mm</p> <p>Třmínky á ~ 300 mm krytí 10 - 25 mm</p> <p>Pozn.: Osa x směřuje proti směru staničení.</p>

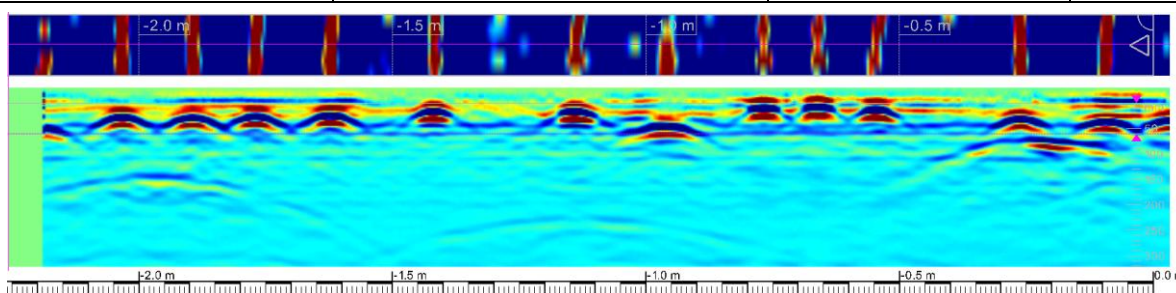
Konstrukce	trám č.3 z boku podélně od opěry 1		
Zobrazovaná hloubka	0 - 60 mm	liniový scan vlnové zobrazení	2,2 m

<p>Třmínky á cca 160 mm s krytím 5 - 35 mm Patrné ohyby prutů podélné výztuže ve třech úrovních (na scanu v <math>x \approx -0,25</math> m, <math>x \approx -1,15</math> m a <math>x \approx -1,97</math> m)</p>

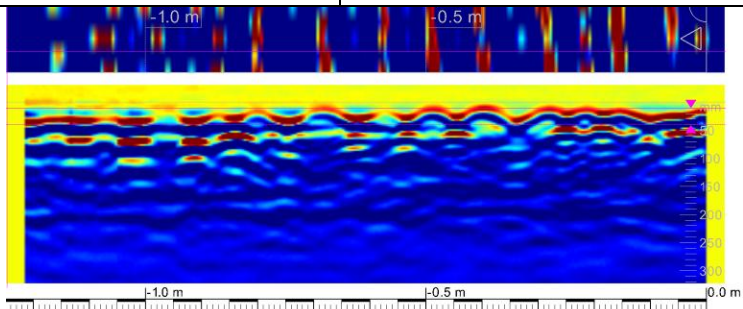
Konstrukce	deska v poli		
Zobrazovaná hloubka	10 - 40 mm	liniový scan vlnové zobrazení	1,2 m

Výztuž v desce uložena a ~ 100 mm krytí ~ 10 mm  Pozn.: Měření provedeno na podhledu. Obraz je oproti realitě převrácený.

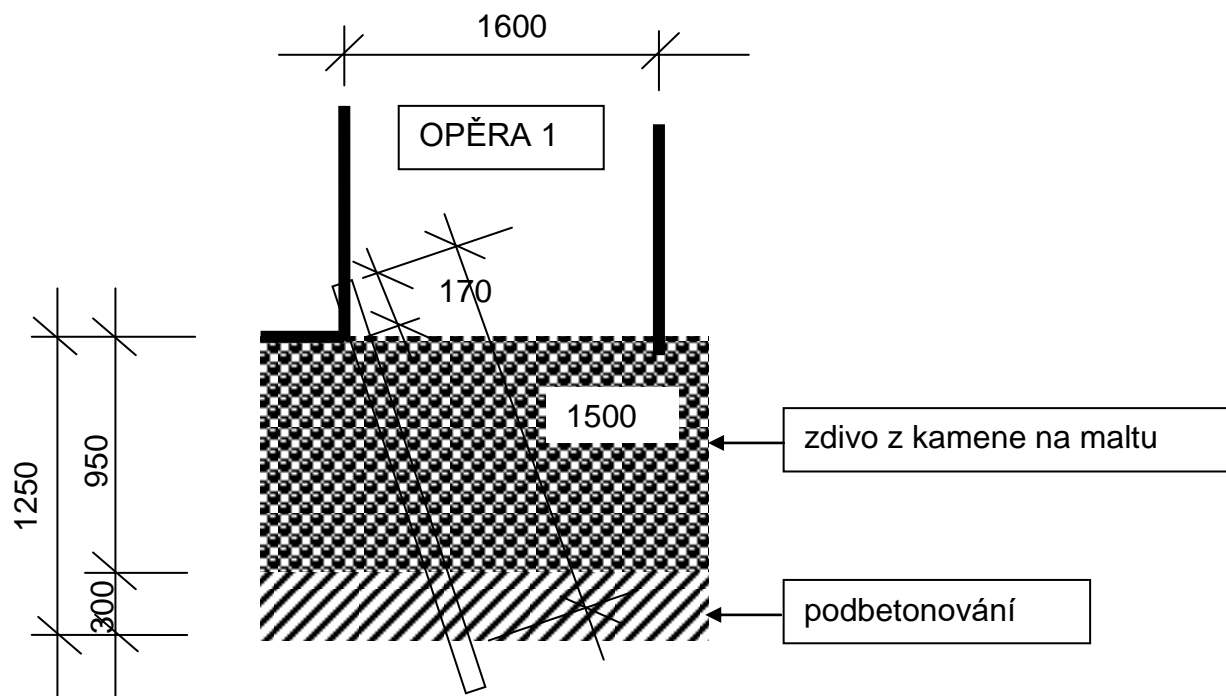
**SCHÉMA č.9:** Vrt do základu opěry 1

Opěry jsou provedeny jako zděné z lomového kamene. Návrhová pevnost zdiva opěr byla zjištěna **fd = 1,9 MPa**. Tloušťka opěr byla jádrovým vrtem ověřena v místě vrtu cca 1600 mm s provedením zdiva uvedeným v kapitole 3.3.4. V ploše opěry nevykazují žádné poruchy (trhliny). V úrovni kolísání hladiny vody je z některých spár v povrchu malta vyplavena.

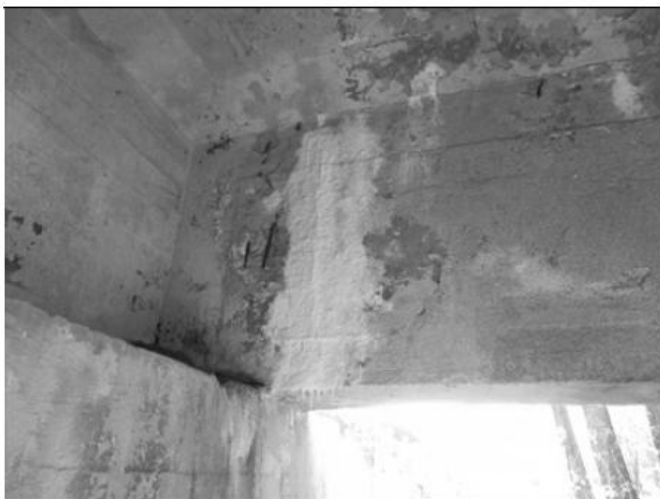
DSCN8213-Resize.JPG

Na spodním povrchu nosné konstrukce jsou odpadlé krycí vrstvy betonu s obnaženou výztuží, s prokopírovanými třmínky, dochází přitom ke korozi podélné výztuže.

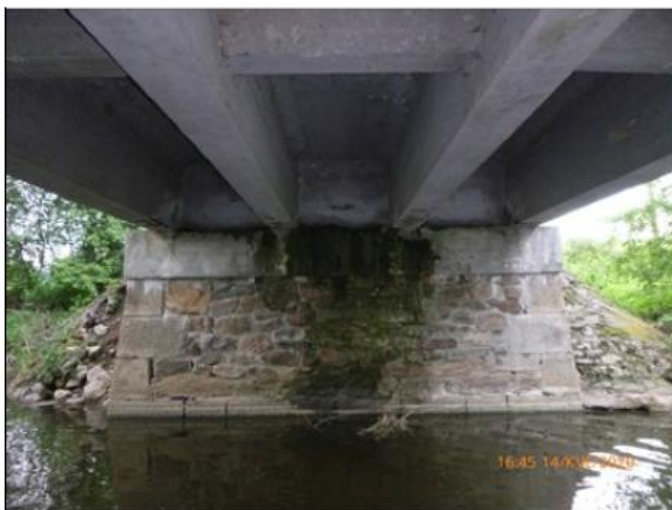
pohled na opěru 2

Vpravo a vlevo vedle trámů 1 a 4 na UP opěry 2 je uchycena vegetace se znečištěním. Na svislých plochách úložných prahů jsou známky potékání. Na opěře 2 jsou průsaky výrazné a aktivní v době prohlídky. Na opěře 2 jsou uchycené řasy podle zeleného zbarvení. Zdivo opěr má ve spodní části vyplavenou maltu ze spár. Na opěře 2 vlevo jsou projevy vyplavení více patrné a to do výšky cca 1m nad hladinu. Konce úložného prahu opěry 1 vpravo a s porušením betonu (rozpad zmrazovacími cykly).

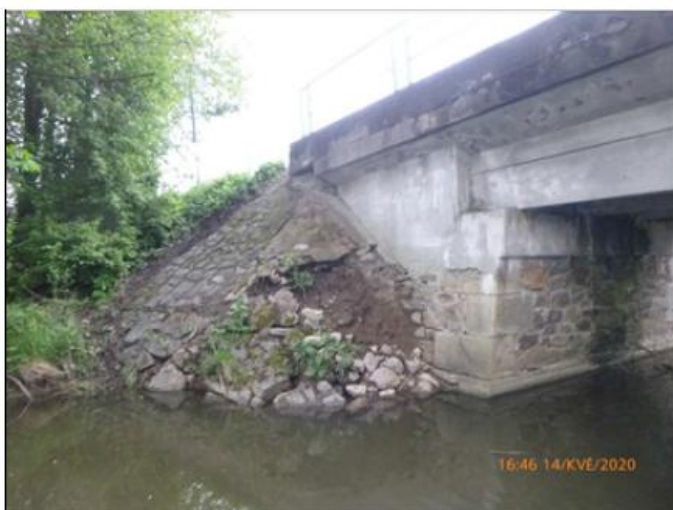
křídlo opěry 2 vlevo

Zemní těleso opěry 2 vlevo porušeno sesunutím svahového kužele. Příčinou je přísun vody z vozovky za koncem římky a zřejmě také kolísání hladiny vody v korytu. Zemní těleso opěry 1 vlevo má rozrušené opevnění stékající vodou z vozovky.

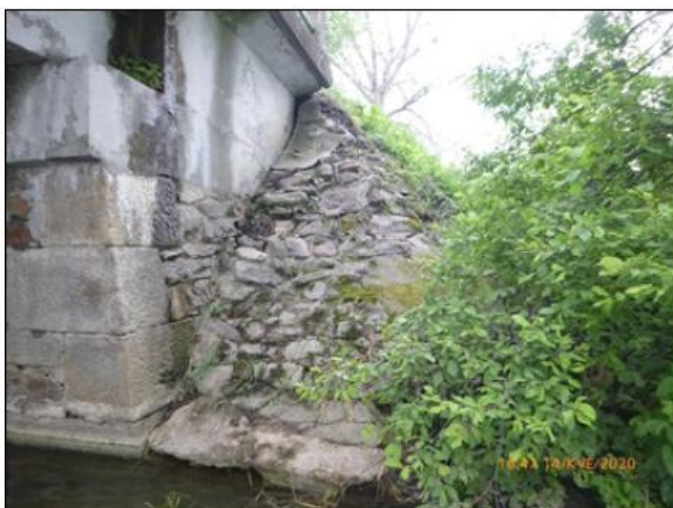
křídlo opěry 2 vpravo

Zemní těleso opěry 2 vlevo porušeno sesunutím svahového kužele. Příčinou je přisun vody z vozovky za koncem římsy a zřejmě také kolísání hladiny vody v korytu. Zemní těleso opěry 1 vlevo má rozrušené opevnění stékající vodou z vozovky.

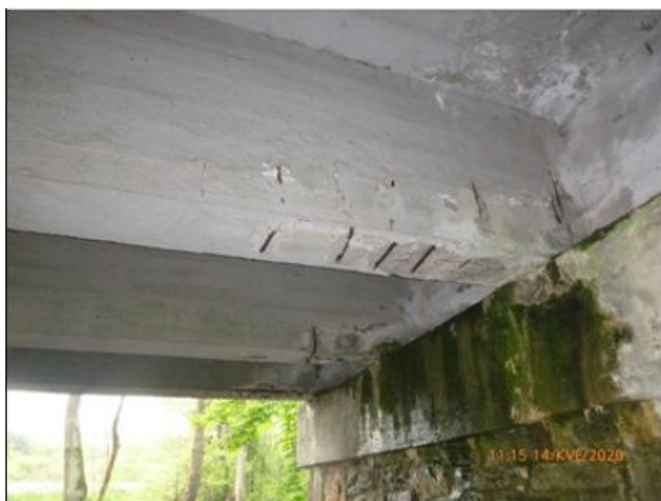
Vpravo a vlevo vedle trámů 1 a 4 na UP opěry 2 je uchycena vegetace se znečištěním. Na svislých plochách úložných prahů jsou známky potékání. Na opěře 2 jsou průsaky výrazné a aktivní v době prohlídky. Na opěře 2 jsou uchycené řasy podle zeleného zbarvení. Zdivo opěr má ve spodní části vyplavenou maltu ze spár. Na opěře 2 vlevo jsou projevy vyplavení více patrné a to do výšky cca 1m nad hladinu. Konce úložného práhu opěry 1 vpravo a s porušením betonu (rozpad zmrazovacími cykly).

aktivní stékání vody na opěře 2 a obnažená výztuž NK

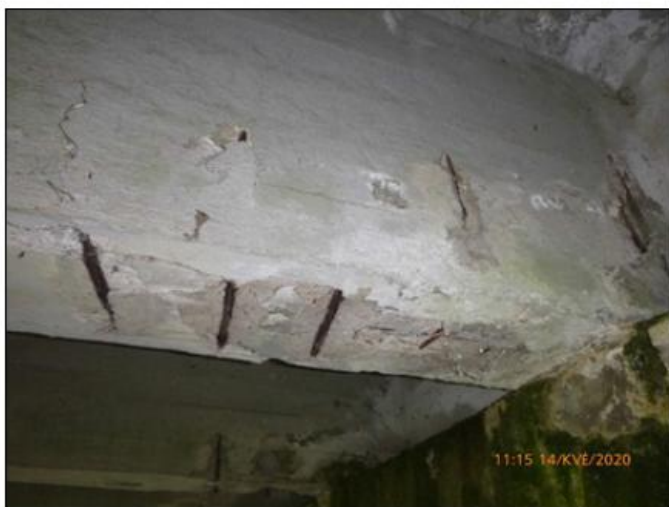
Održení krycí vrstvy na podhledu desek. Pro trámy je odstranění krycí vrstvy patrné především v oblasti u opěr a to u opěry 1 a 2. Je obnažena výztuž trámů a desek.

Obnažení výztuže trámů u opěr.

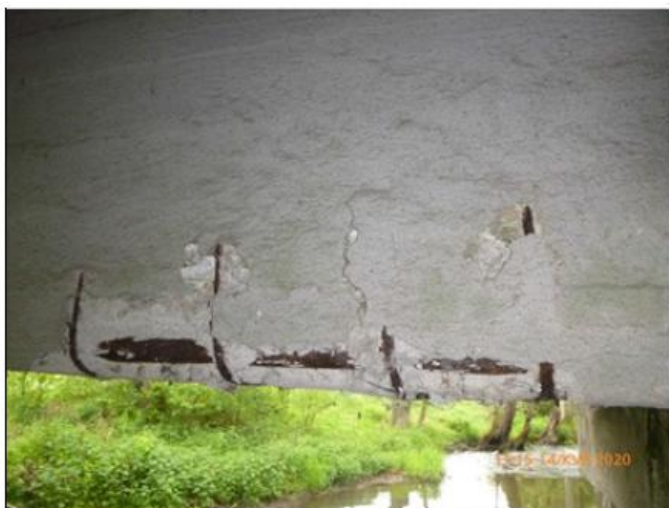
Odrážení krycí vrstvy na podhledu desek. Pro trámy je odrážení krycí vrstvy patrné především v oblasti u opěr a to u opěry 1 a 2. Je obnažena výztuž trámů a desek.

Obnažení výztuže trámů u opěr.

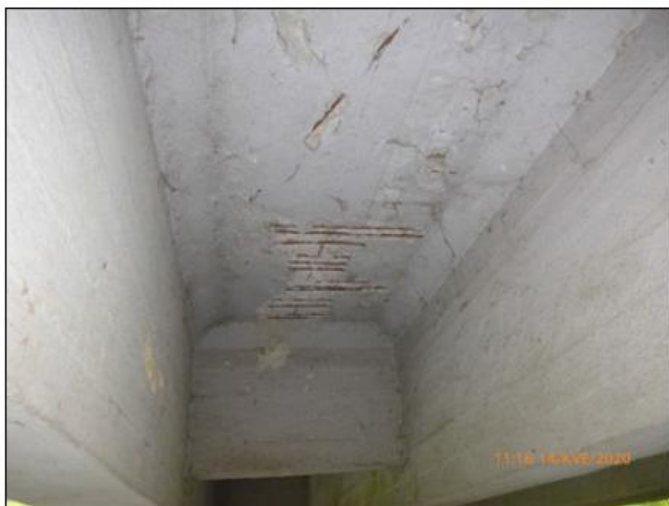
Odrážení krycí vrstvy na podhledu desek. Pro trámy je odrážení krycí vrstvy patrné především v oblasti u opěr a to u opěry 1 a 2. Je obnažena výztuž trámů a desek.

Obnažení výztuže desky.

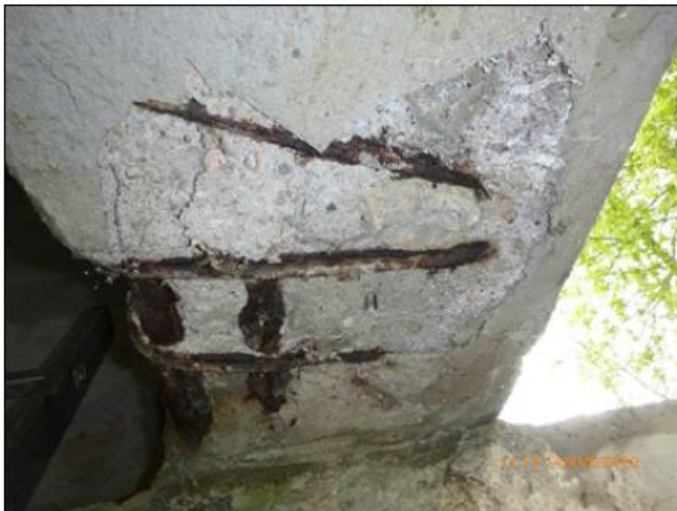
Odrážení krycí vrstvy na podhledu desek. Pro trámy je odrážení krycí vrstvy patrné především v oblasti u opěr a to u opěry 1 a 2. Je obnažena výztuž trámů a desek.

Obnažení výztuže trámů u opěr.

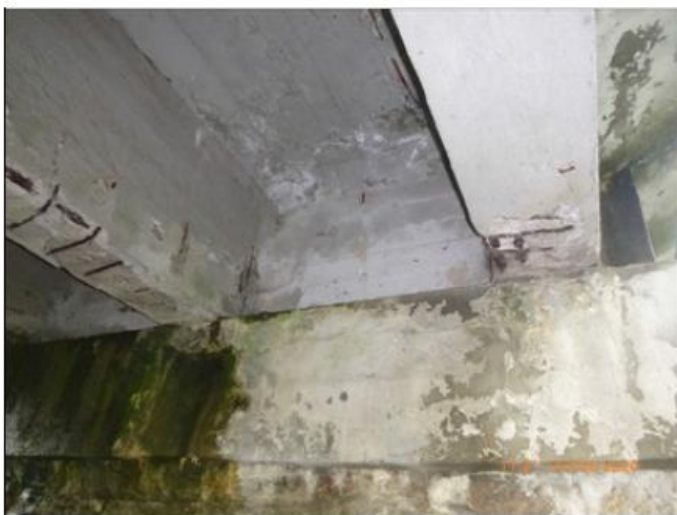
Održení krycí vrstvy na podhledu desek. Pro trámy je održení krycí vrstvy patrné především v oblasti u opěr a to u opěry 1 a 2. Je obnažena výztuž trámů a desek.

obnažení výztuže trámů u opěry 2

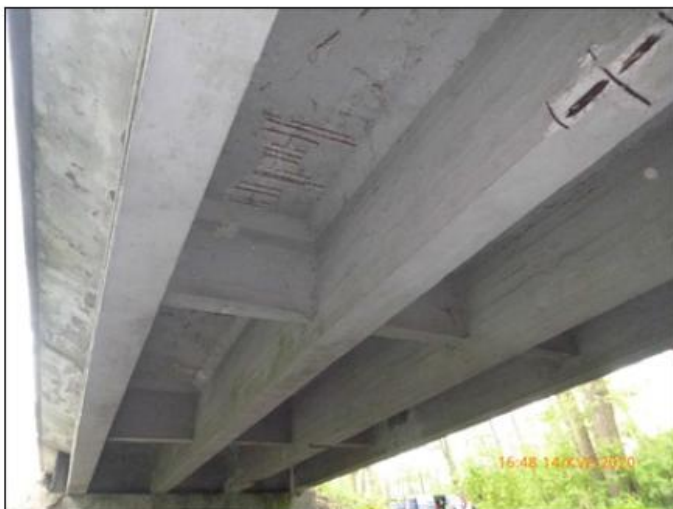
koroze výztuže desky mezi trámy 3 a 4

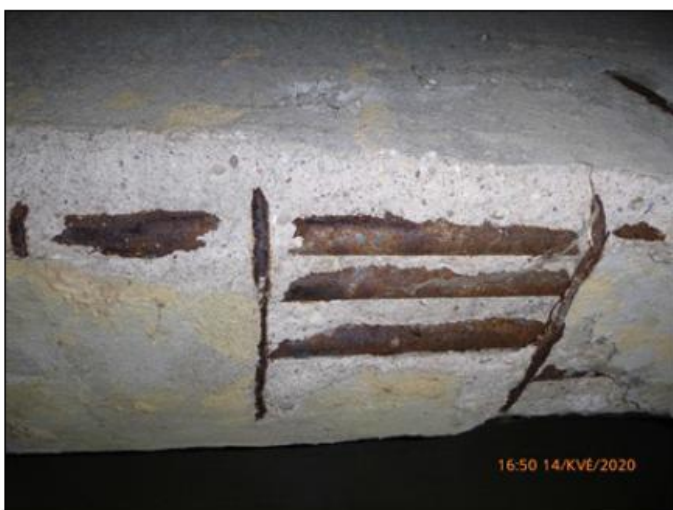
Vpravo a vlevo vedle trámů 1 a 4 na UP opěry 2 je uchycena vegetace se znečištěním. Na svislých plochách úložných prahů jsou známky potékání. Na opěře 2 jsou průsaky výrazné a aktivní v době prohlídky. Na opěře 2 jsou uchycené řasy podle zeleného zbarvení. Zdivo opěr má ve spodní části vyplavenou maltu ze spár. Na opěře 2 vlevo jsou projevy vyplavení více patrné a to do výšky cca 1m nad hladinu. Konce úložného prahu opěry 1 vpravo a s porušením betonu (rozpad zmrazovacími cykly).

Obnažení výztuže trámů u opěr.

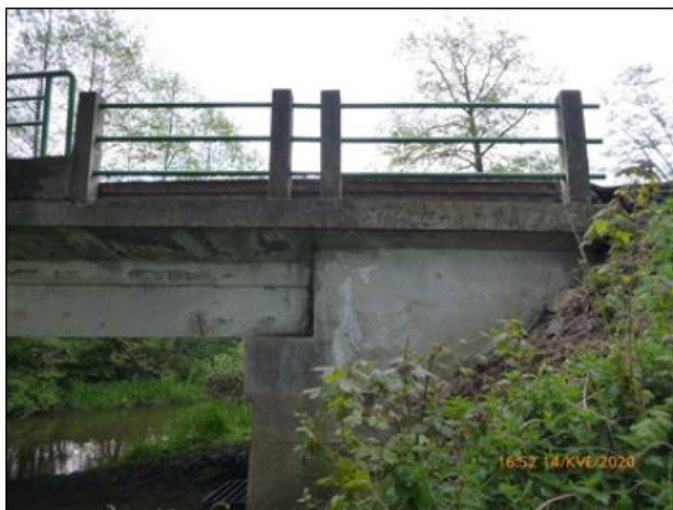
Odtržení krycí vrstvy na podhledu desek. Pro trámy je odtržení krycí vrstvy patrné především v oblasti u opěr a to u opěry 1 a 2. Je obnažena výztuž trámů a desek.

Nízké zábradlí. Niveleta vozovky až 400mm nad římsou! Nebezpečné ukončení mader zábradlí.

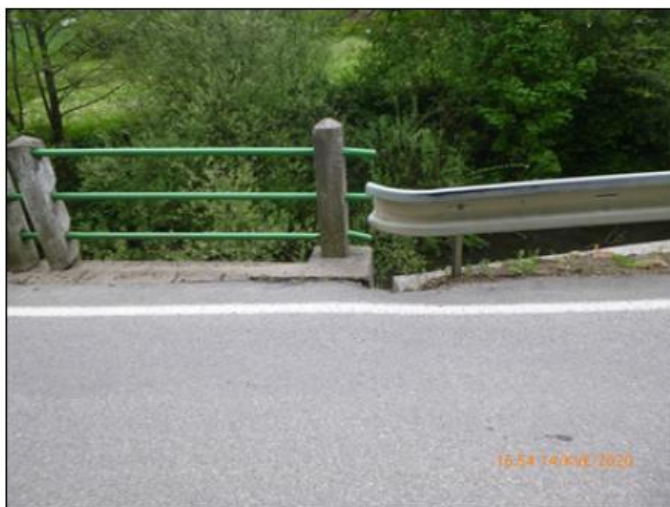
P1090435.JPG

Voda stéká na křídla a svahové kužele u křidel v místech ukončení říms. Jedná se o neřízené odvodnění podélným a příčným spádem.

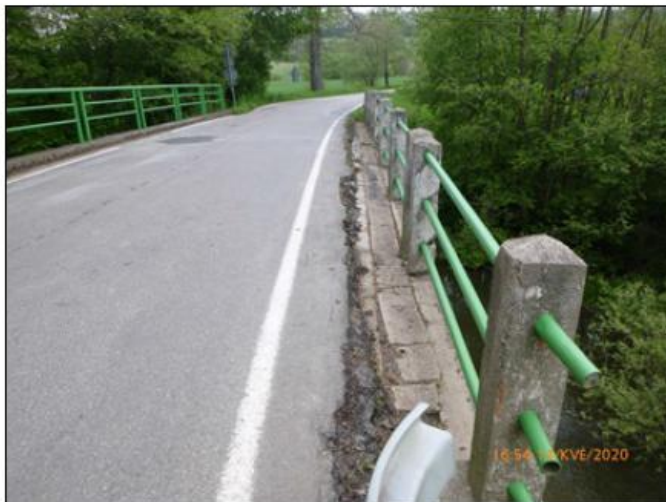
P1090436.JPG

Voda stéká na křídla a svahové kužele u křidel v místech ukončení říms. Jedná se o neřízené odvodnění podélným a příčným spádem.

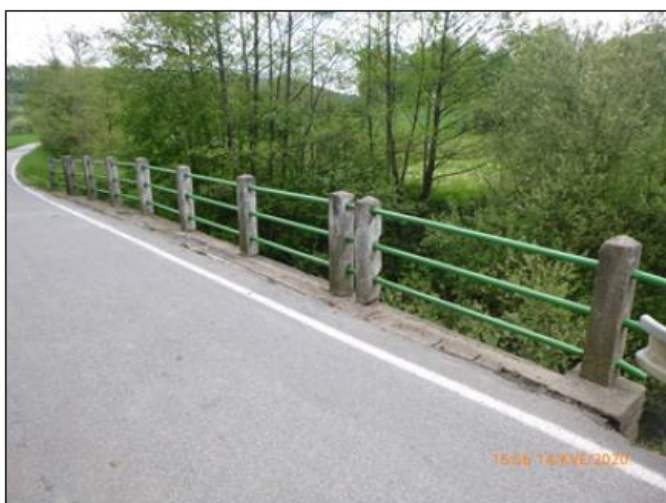
P1090439.JPG

Vozovka na mostě výrazně převrstvena a to v tloušťce až cca 400mm s proměnou tloušťkou dle sklonu horní úrovně střešovitého uspořádání.

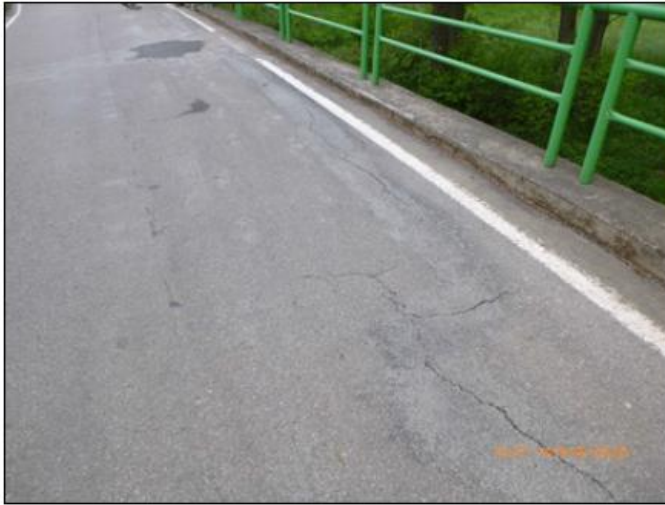
P1090446.JPG

Voda stéká na křídla a svahové kužele u křídel v místech ukončení říms. Jedná se o neřízené odvodnění podélným a příčným spádem.
