# **Propustek 3503-1P**

Propustek přes bezejmenný tok ve Šlapanově před čp.116

## **MIMOŘÁDNÁ PROHLÍDKA**

Datum provedení prohlídky: 4.11.2021

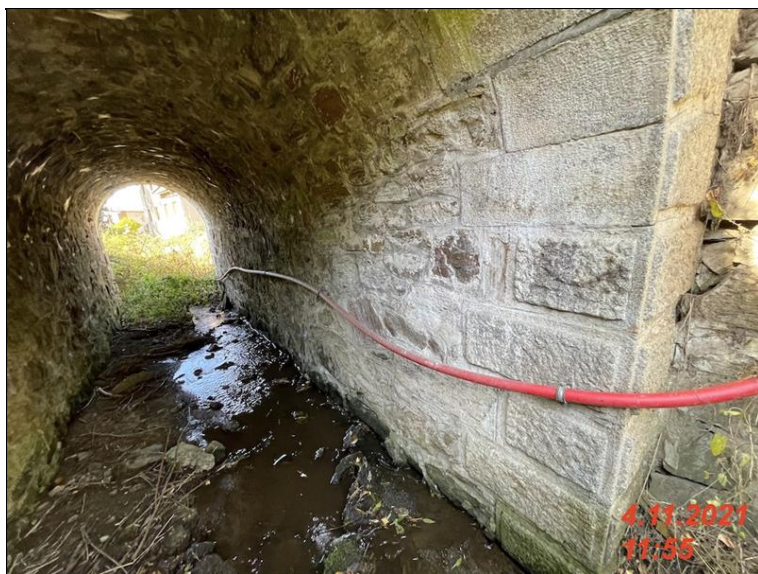
| [1.1] | 1 | Spodní stavba / Obecně / Křídla | <ul style="list-style-type: none"> <li>- zdivo křídla K1 má porušené spárování, zdivo je rozvolněné, místy vysunutě až o 50mm</li> <li>- vypadlá část zdiva mezi levým čelem a křídlem K1 (levá křídla jsou pravděpodobně odtržena od levé čelní zdi)</li> <li>- vypadlá část zdiva ve spodní části křídla K2</li> <li>- zdivo křídla K3 má porušené spárování, zdivo je rozvolněné, místy vysunutě až o 50mm</li> <li>- v konstrukci křídla K3 je uchycená dřevina</li> </ul> |

09\_Leve kridlo na zacatku mostu K1.jpg

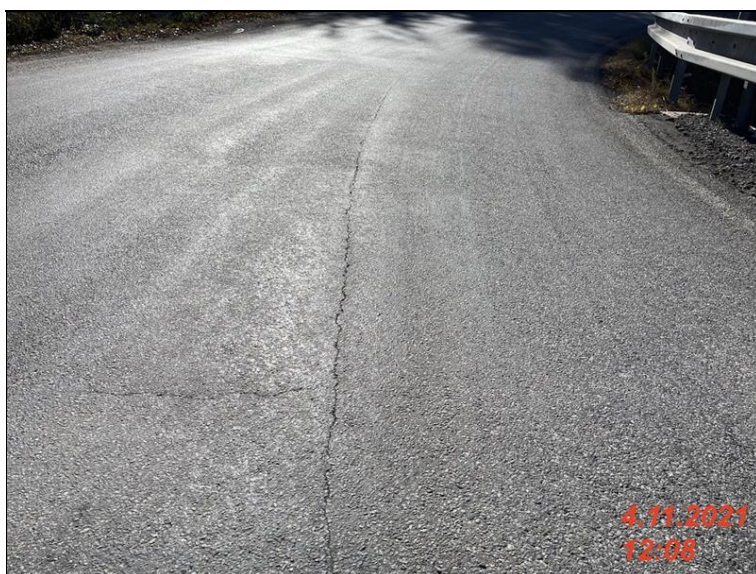
- mírně příčně prosedlá vozovka na začátku objektu vpravo
  - otevřená trhlina/pracovní spára v ose komunikace
  - lokální trhlina vozovky (spíše na konci objektu vpravo)
  - vlevo zarostlá krajnice vegetací
- [3.2] 3.5 Izolační systém - na podhledu NK jsou lokální stopy po zatékání (malý rozsah)
- [3.3] 3.6 Odvodnění / Obecně - chybějící skluz na začátku objektu vpravo (voda odplavila krajnici a kotvení svodidla na začátku objektu vpravo)

IMG\_2067 - mirne pricke prosedla vozovka na  
zacatku objektu vpravo.jpg

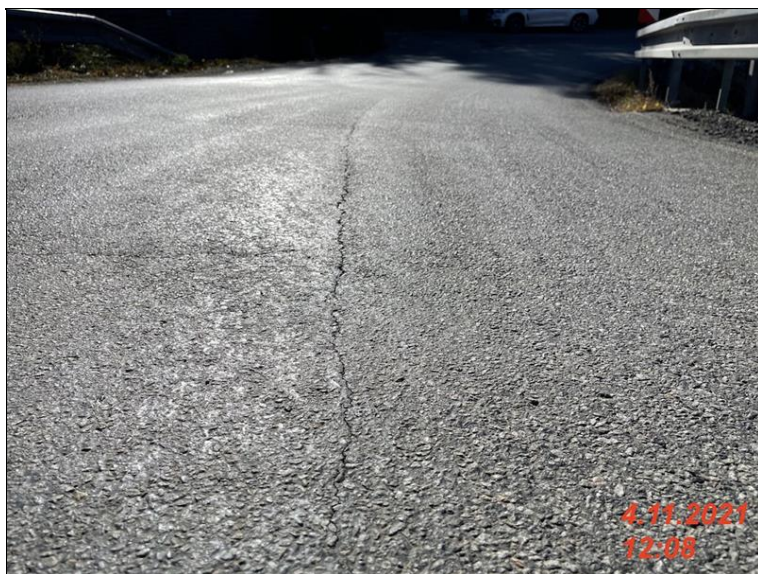
IMG\_2072 - otvorená trhlinapracovní spára v ose  
komunikace.jpg

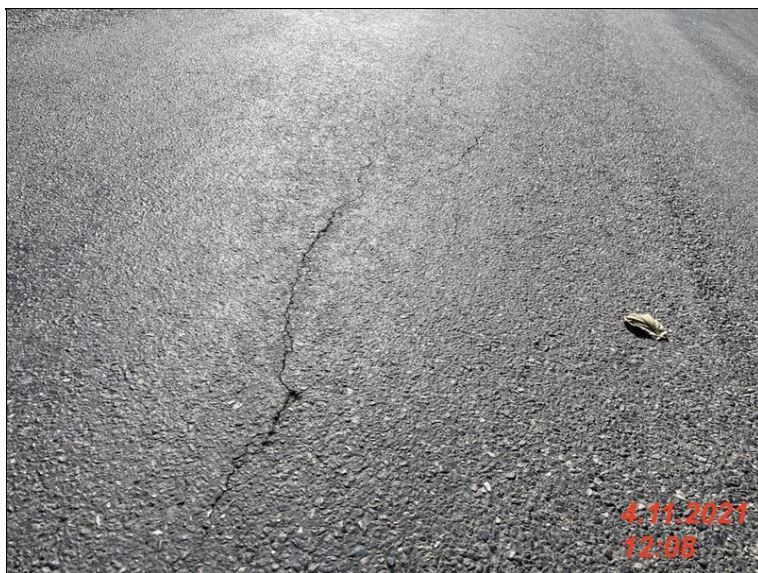
IMG\_2073 - otevrena trhlinapracovni spara v ose komunikace.jpg

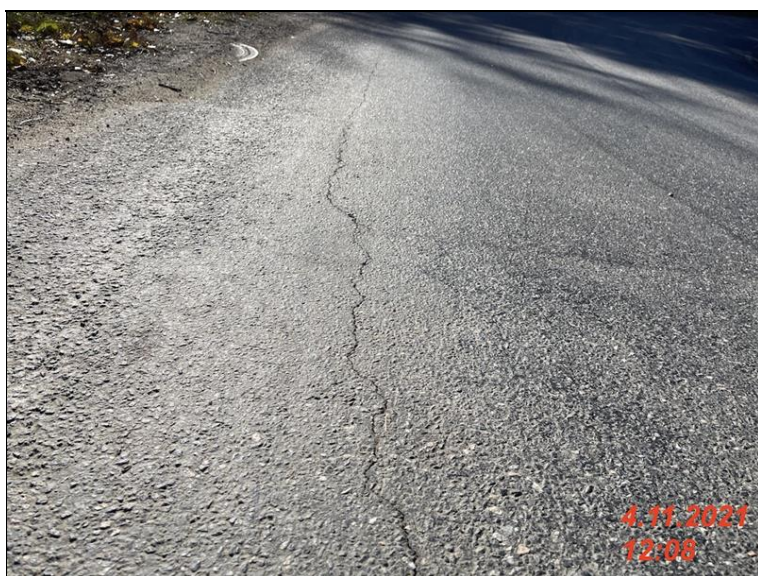
IMG\_2074 - lokalni trhliny vozovky spise na konci objektu vpravo.jpg

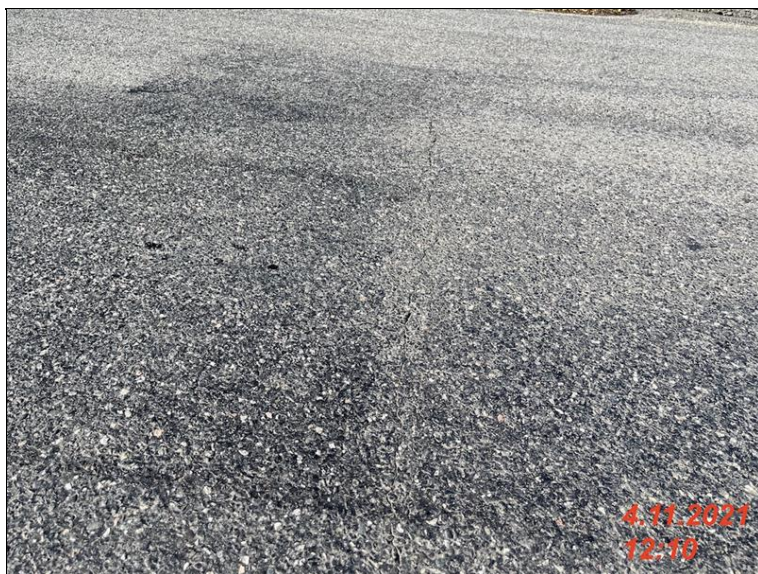
IMG\_2076 - lokalni trhliny vozovky spise na konci objektu vpravo.jpg

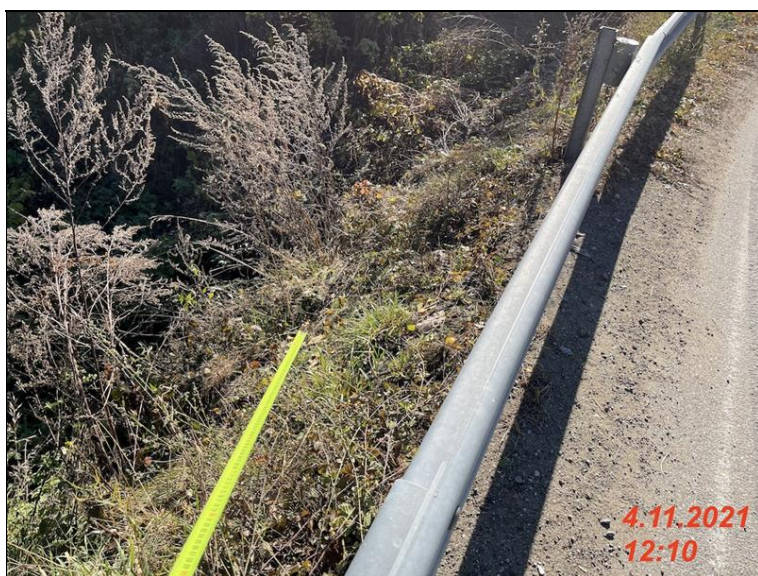
IMG\_2081 - leve svodidlo je mírně deformované\_ok.jpg

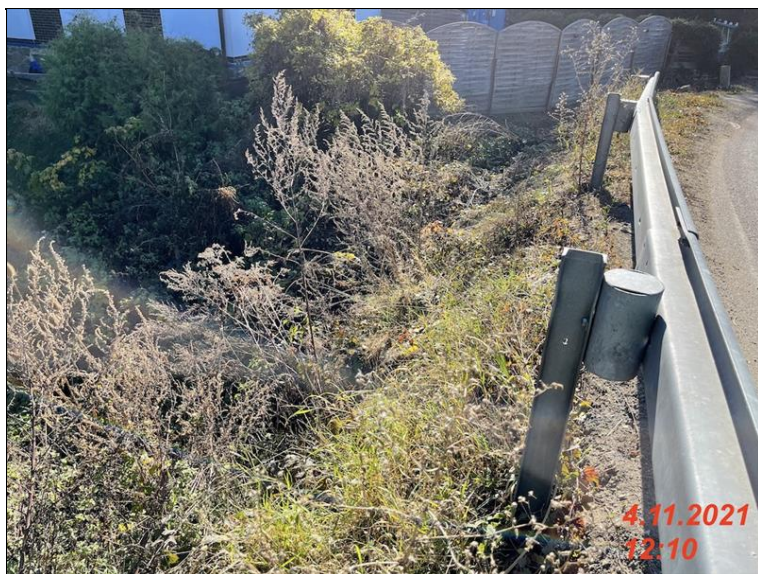
IMG\_2083 - vlevo zarostla krajnice vegetací.jpg

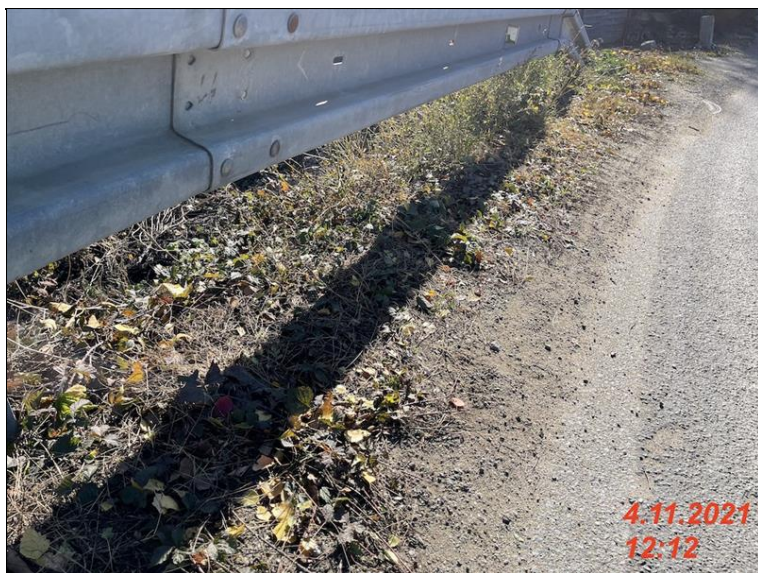
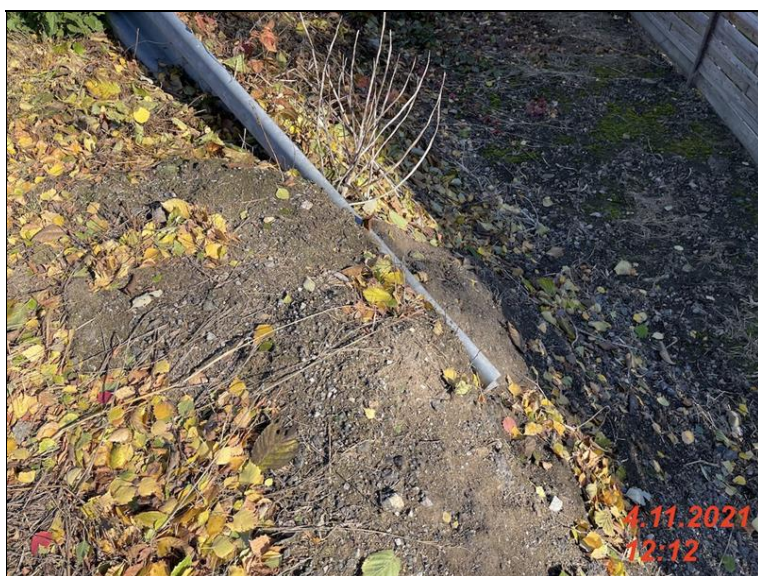
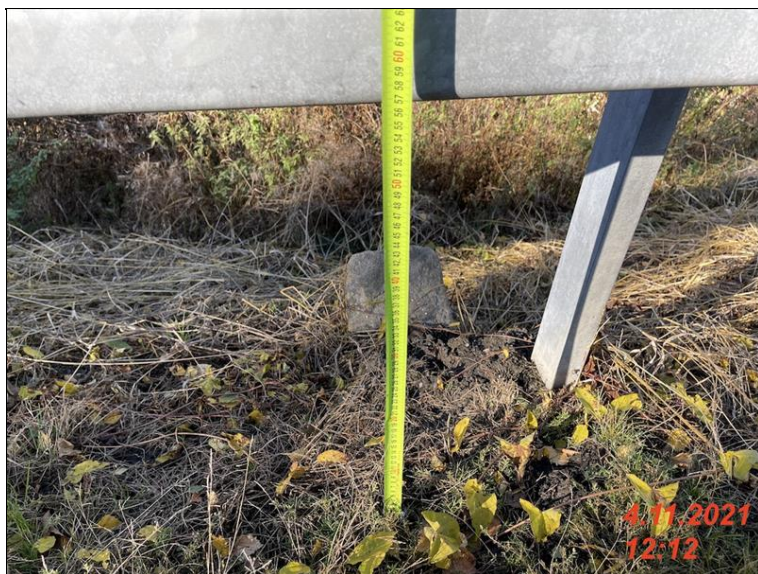
IMG\_2084 - zarostla krajnice a svah vlevo  
vegetaci.jpg

IMG\_2085 - zarostla krajnice a svah vlevo  
vegetaci.jpg

IMG\_2087 - zarostla krajnice a svah vlevo  
vegetaci.jpg

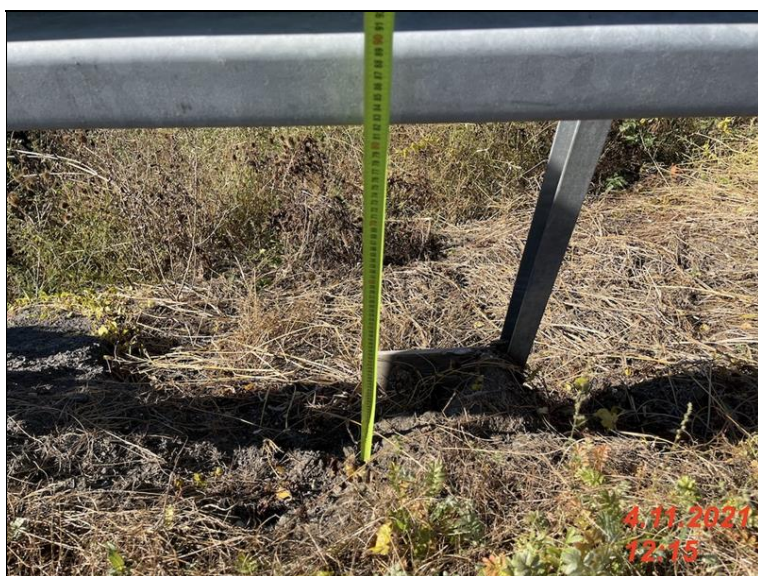
- [4.1] 4.1 Svodidla/zábradelní svodidla / Obecně
- uvolněné kotvení pásnice na začátku propustku vpravo (na přepdolí)
  - šířka krajnice na konci objektu vpravo a tím i výškové osazení svodidla (900mm) nesplňují normové požadavky
  - šířka krajnice na začátku objektu vpravo a tím i výškové osazení svodidla (1150mm) nesplňují normové požadavky
  - na římsách by mělo být umístěno zábradelní svodidlo, nebo svodidlo podél vozovky a zábradlí na římsě!
- [4.2] 4.7 Cizí zařízení - podél opěry O1 je vedení neznámé inženýrské sítě

IMG\_2090 - sirka krajnice na konci objektu vpravo a tím i vysokove osazeni svodidla 900mm nesplnuji normove pozadavky.jpg

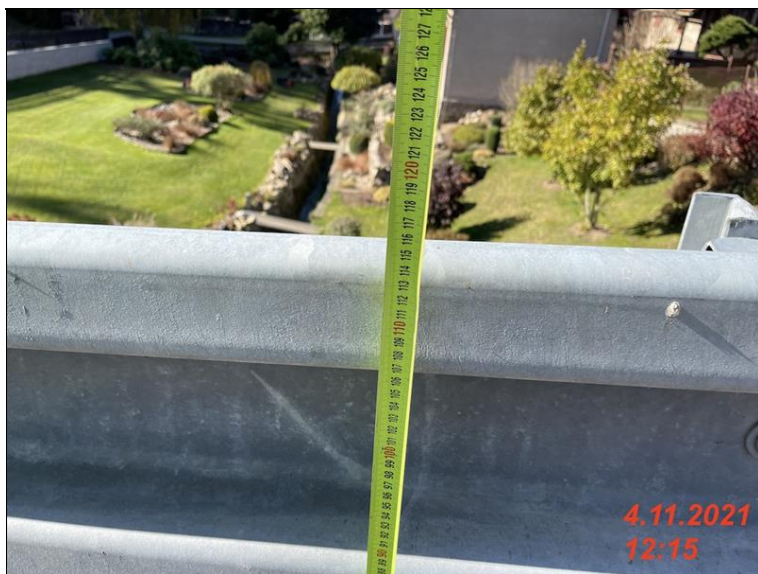
IMG\_2095 - sirka krajnice na zacatku objektu vpravo a tím i vysokove osazeni svodidla 1150mm nesplnuji normove pozadavky.jpg

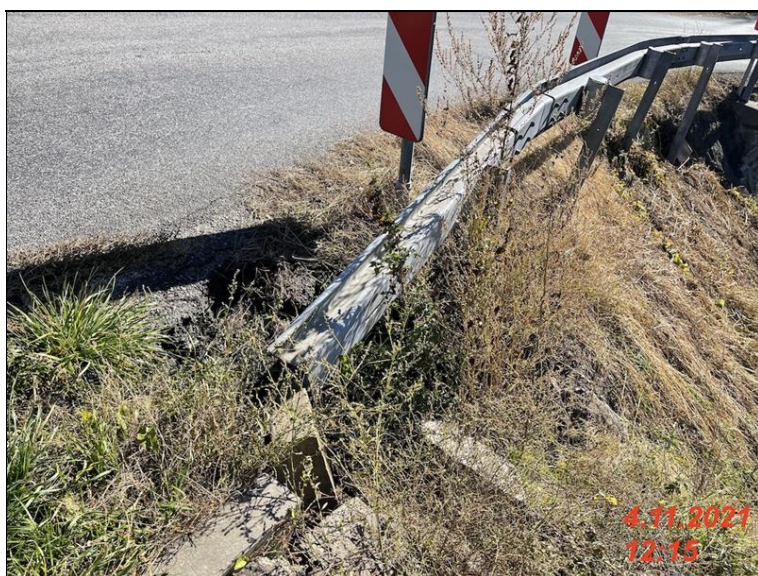
IMG\_2097 - chybejici skluz na zacatku objektu vpravo.jpg

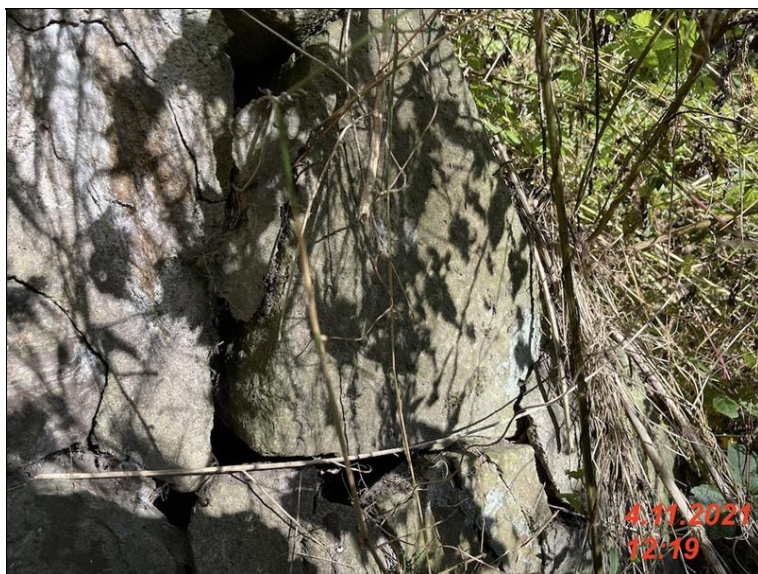
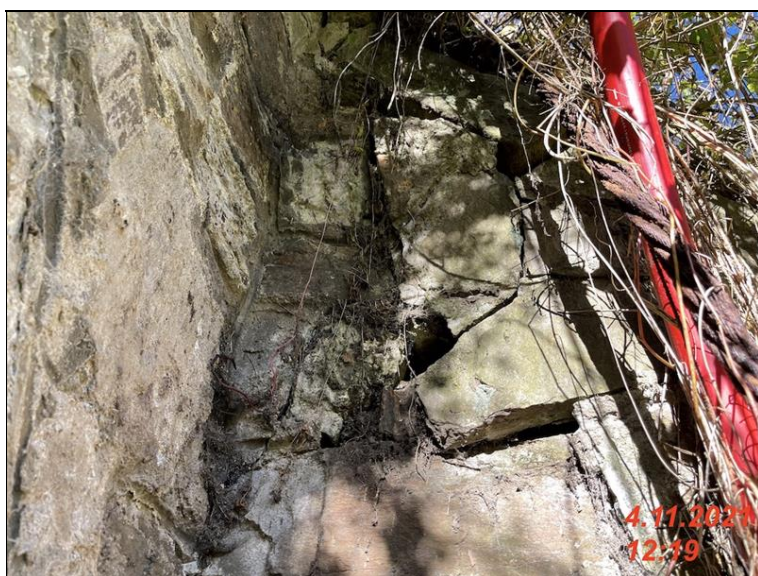
IMG\_2110 - zdivo kridla K1 ma porusene sparovani zdivo je rozvolnene misty vysunute az o 50mm.jpg

IMG\_2112 - zdivo kridla K1 ma porusene sparovani zdivo je rozvolnene misty vysunute az o 50mm.jpg

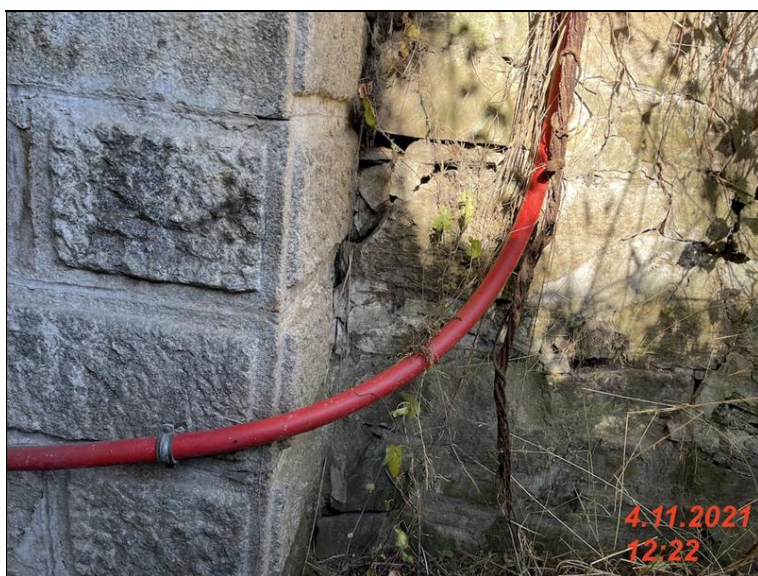
IMG\_2115 - vypadla cast zdiva mezi levym celem a kridlem K1.jpg

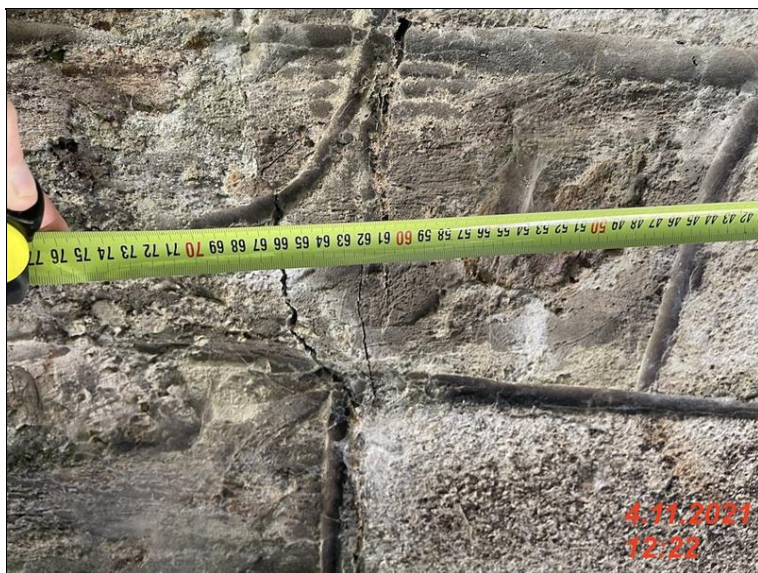
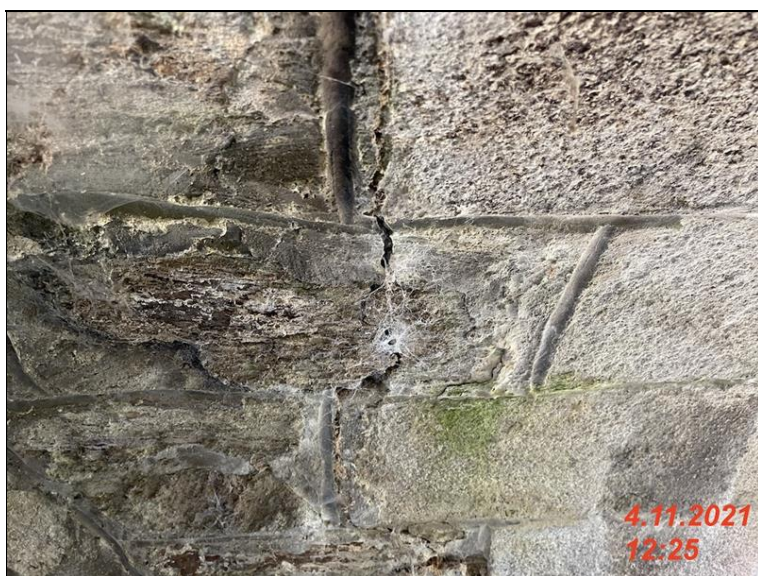
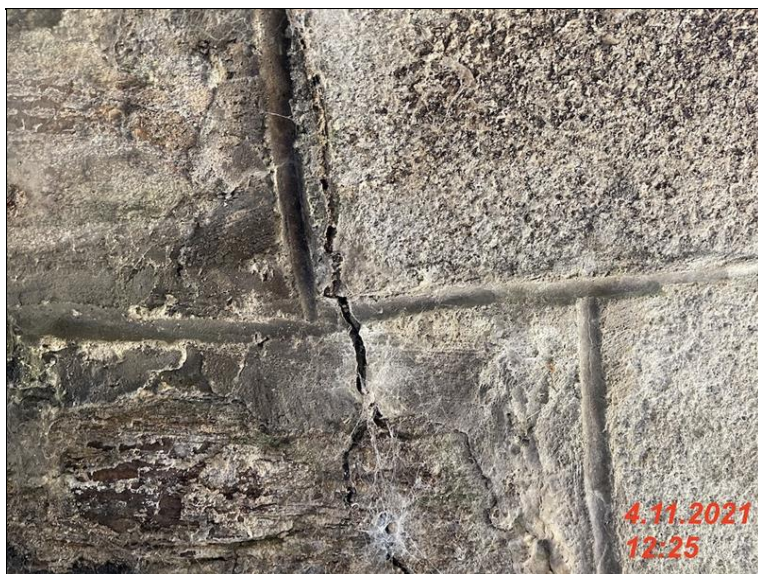
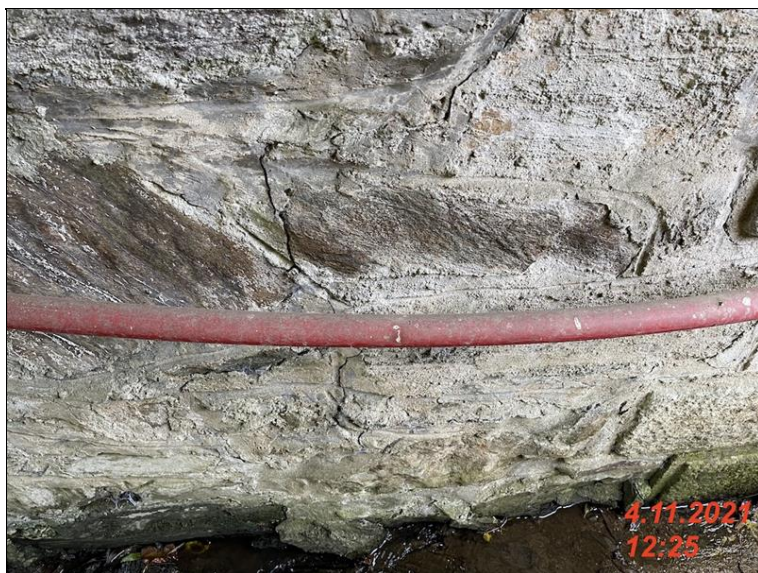
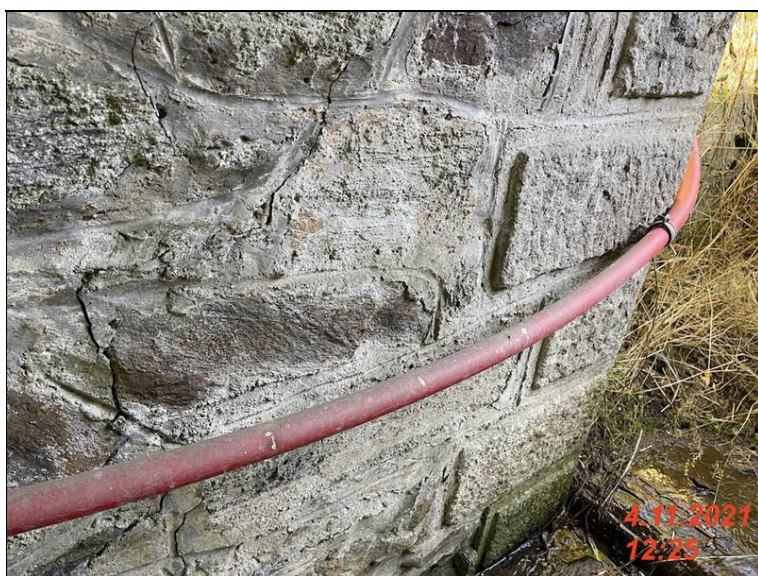
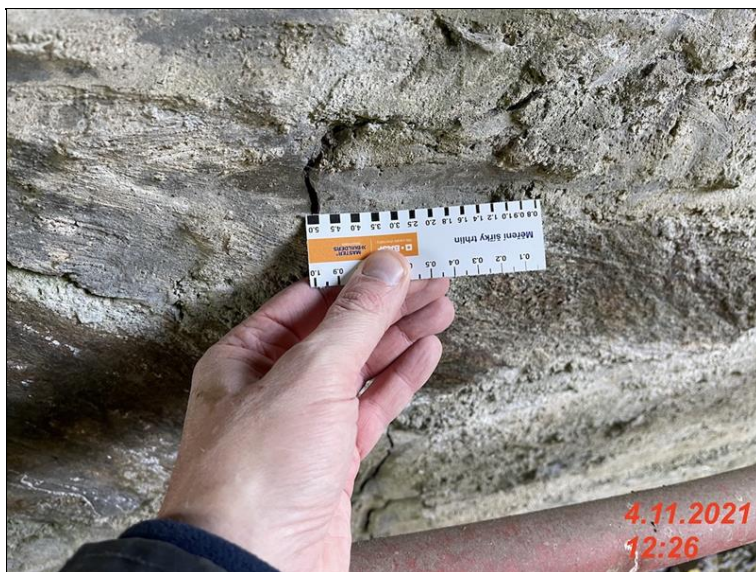
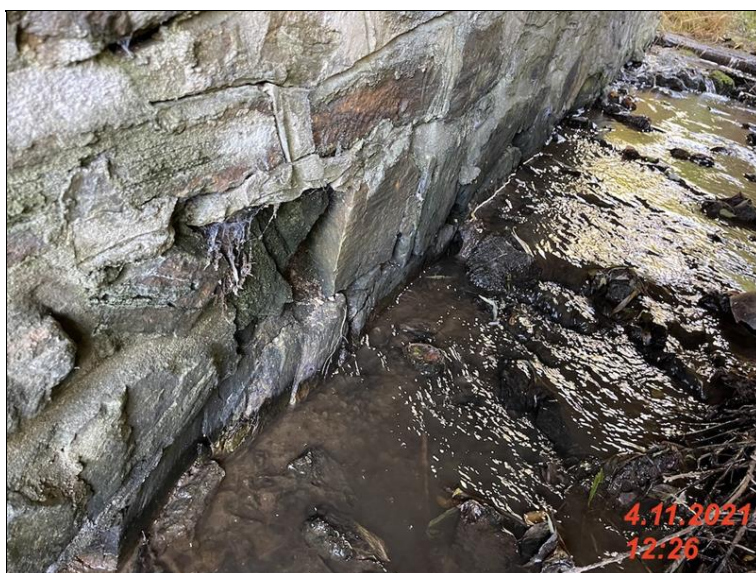
| [1.3] | 1.2 | Podpěry / Opěry | <ul style="list-style-type: none"> <li>- cca 700mm zleva je na opěře O1 trhlina šíře až 5mm</li> <li>- cca 600mm zprava je na opěře O1 trhlina šíře až 5mm</li> <li>- cca 700mm zleva je na opěře O2 trhlina šíře až 2,5mm</li> <li>- vpravo diagonální trhlina na opěře O2 šíře až 10mm</li> <li>- známky částečného podemletí opěry O1 vpravo!</li> <li>- mírně podemletá opěra O2 cca v délce své 1/3</li> </ul> |

IMG\_2118 - cca 700mm zleva je na opere O1  
trhlina sire az 5mm.jpg

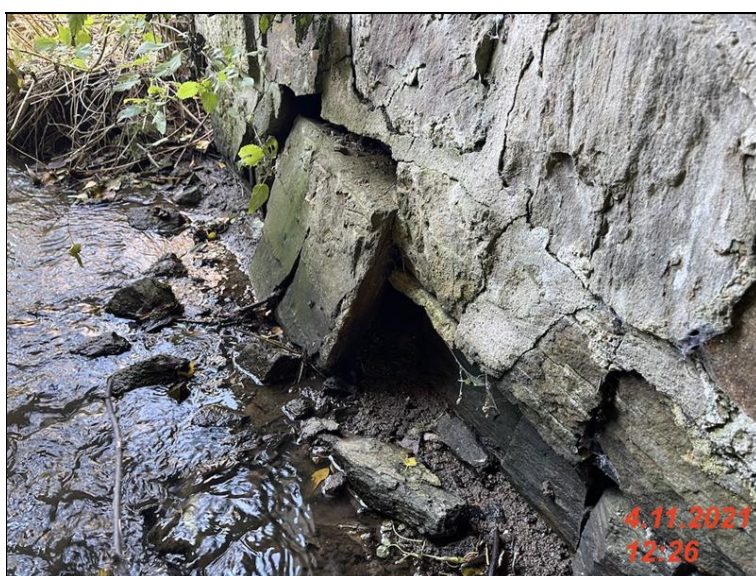
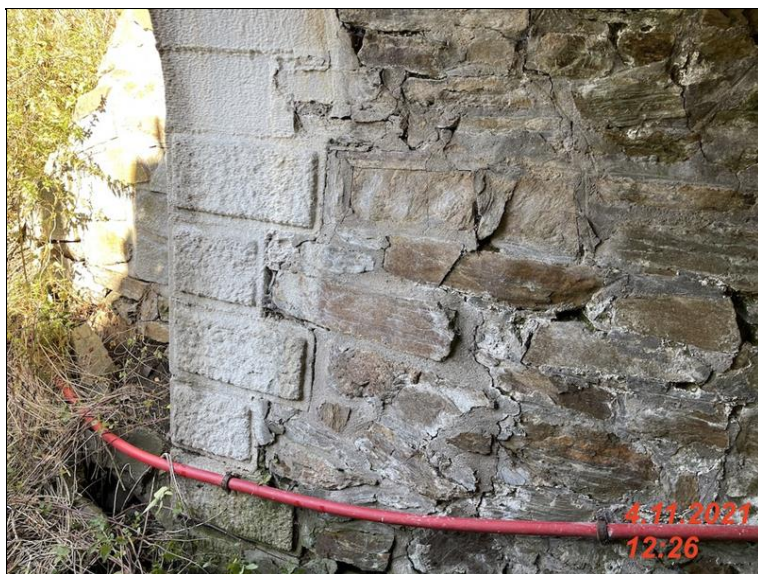
IMG\_2128 - znamky castecneho podemelti opory O1 vpravo.jpg

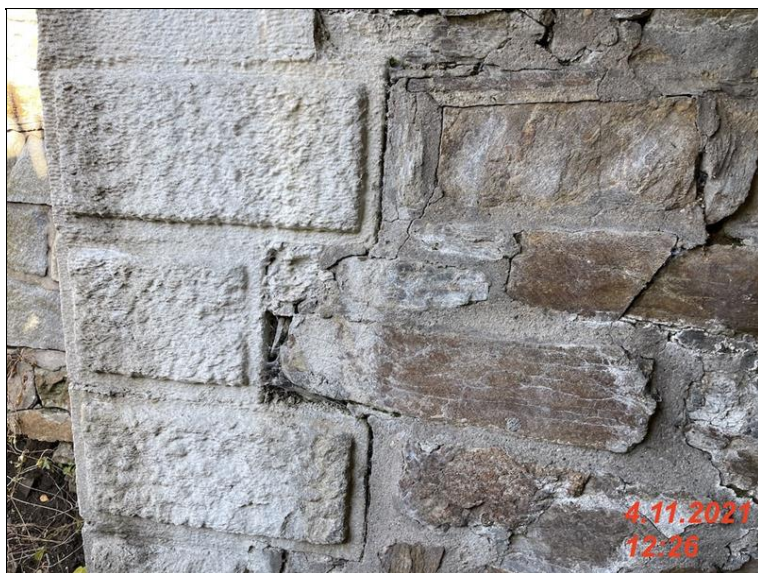
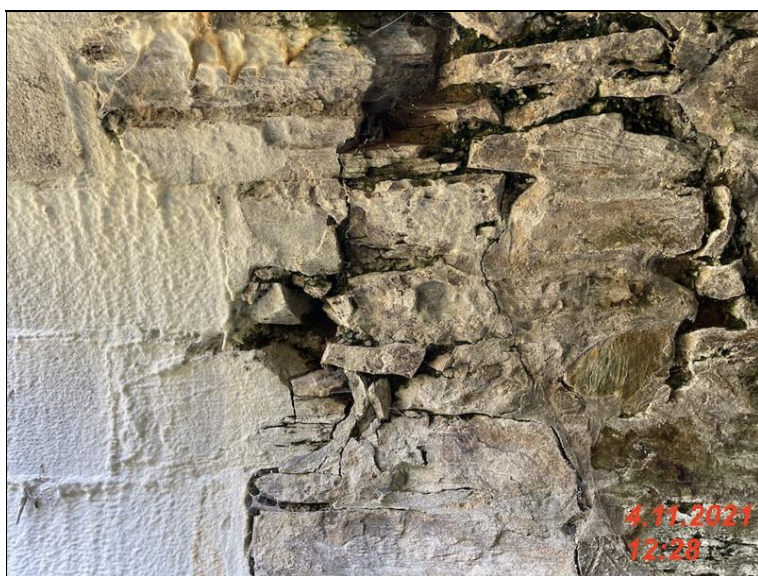
IMG\_2131 - cca 600mm zprava je na opere O1  
trhlina sire az 5mm.jpg

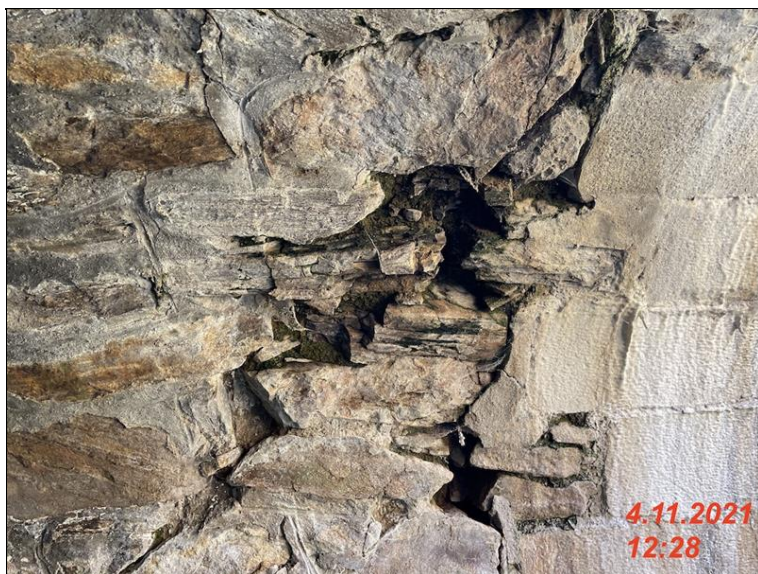
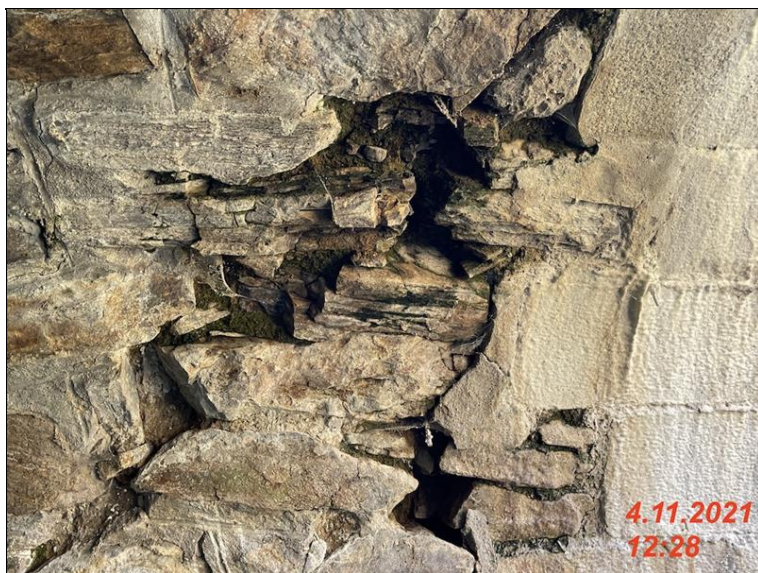
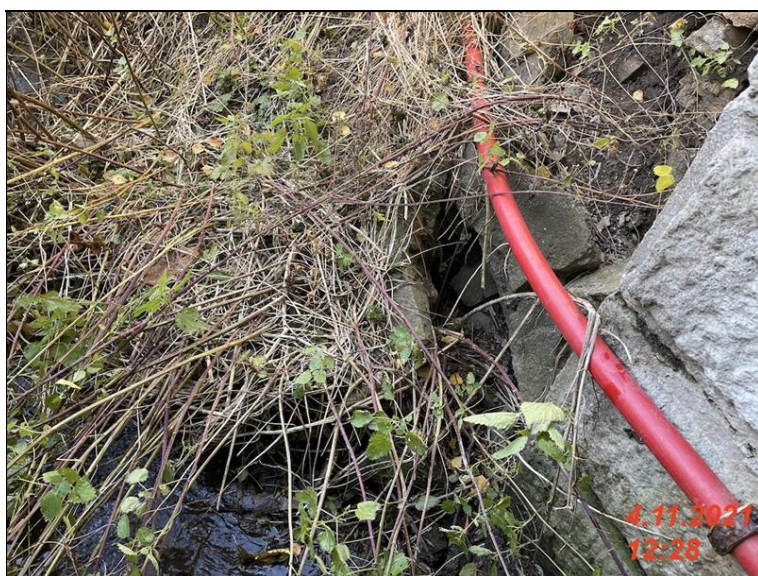
| [2.1] | 2.1 | Nosná konstrukce / Obecně | <ul style="list-style-type: none"> <li>- degradovaná část zdiva na podhledu NK vpravo, celá pravá část NK je odtržená od zbytku NK !</li> <li>- trhlina cca 600mm od levého okraje na podhledu nosné konstrukce, šíře cca 4mm</li> <li>- trhlina na podhledu NK cca 4m zprava</li> <li>- svislé trhliny v čelním zdivu klenby (1x vlevo i vpravo), šíře do 2mm</li> </ul> |

IMG\_2133 - degradovana cast zdiva na  
podhledu NK vpravo cela prava cast je odrzena  
.jpg

- [1] 5 Další část propustku
- Vzhledem k současnému stavebně technickému stavu objektu, použitým materiálům a typu konstrukce navrhuji objekt nechat již pouze dožít bez větších investic (vyjma nutných opatření a běžných údržbových prací - viz níže). Do doby přestavby objektu navrhuji provádět vizuální kontrolu 2x/rok (jaro, podzim).
- V případě zjištění významného zhoršení stavu konstrukce (např. větší odklon nosné konstrukce vpravo, zborcení zděných částí apod.) je nutné ihned zajistit Mimořádnou mostní prohlídku, na jejímž základě budou navržena další opatření.
- V nejbližší době tedy navrhuji vyvolat administrativní úkony k započetí přípravy projektové dokumentace a povolení stavby**

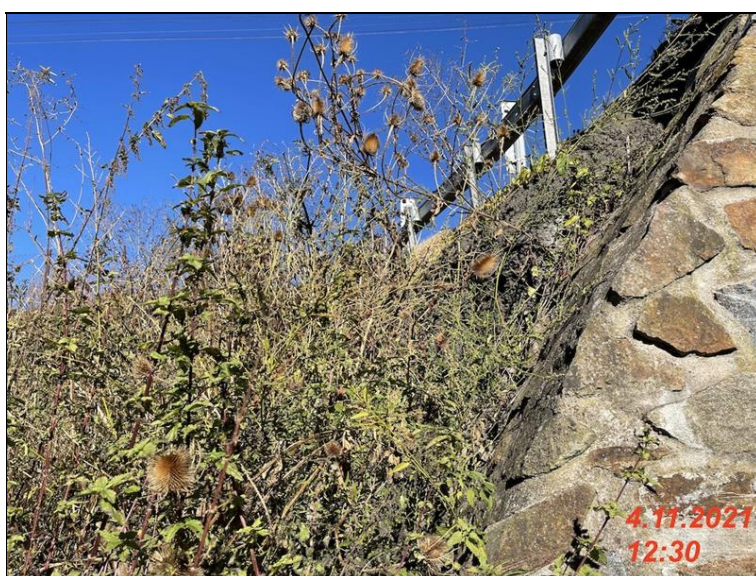
IMG\_2138 - vypadla cast zdiva ve spodni casti kridla K2.jpg

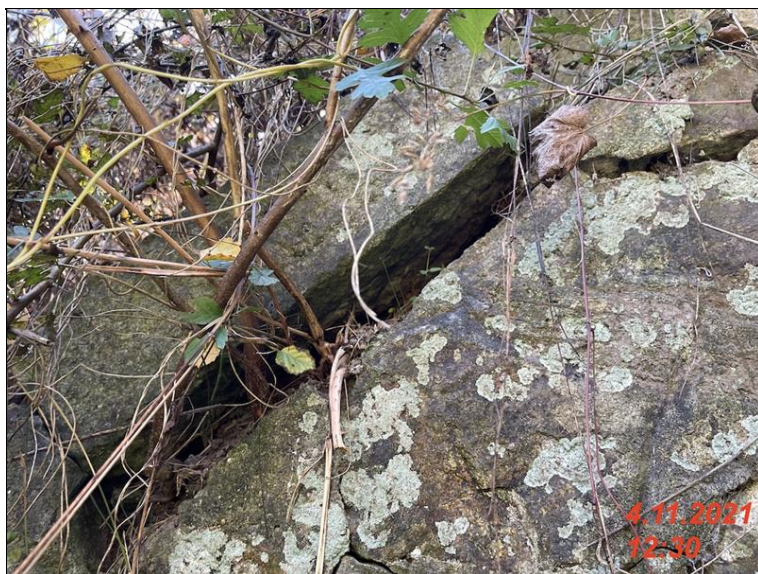
| [1.4] | 1.3 | Zemní těleso | <ul style="list-style-type: none"> <li>- pravý zemní svah je nestabilní a sesouvá se</li> <li>- v okolí objektu je velké množství vegetace (zejména vlevo)</li> </ul> |

IMG\_2140 - v okoli objektu je velke mnozstvi vegetace zejména vlevo.jpg

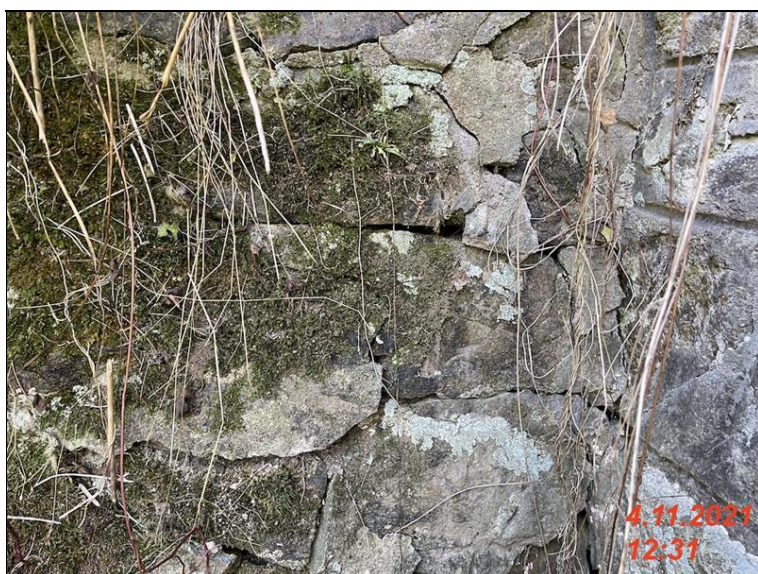
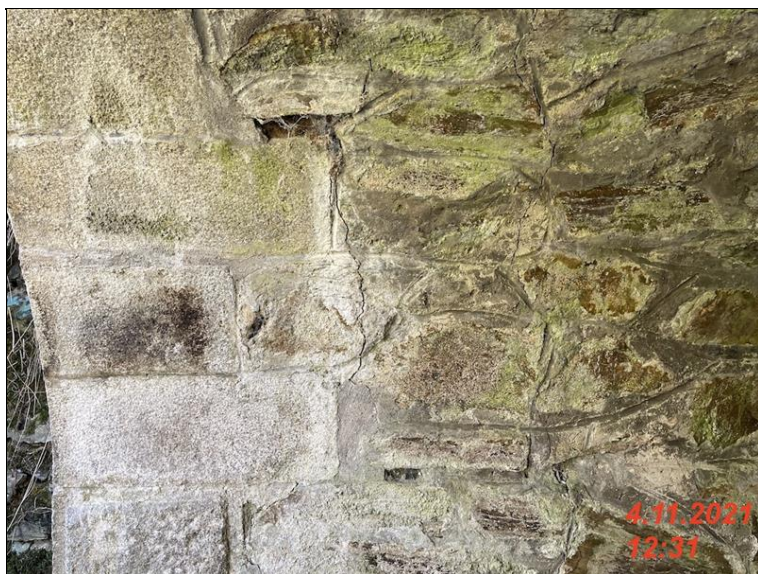
IMG\_2144 - zdivo kridla K3 ma porusene sparovani zdivo je rozvolnene misty vysunute az o 50mm.jpg

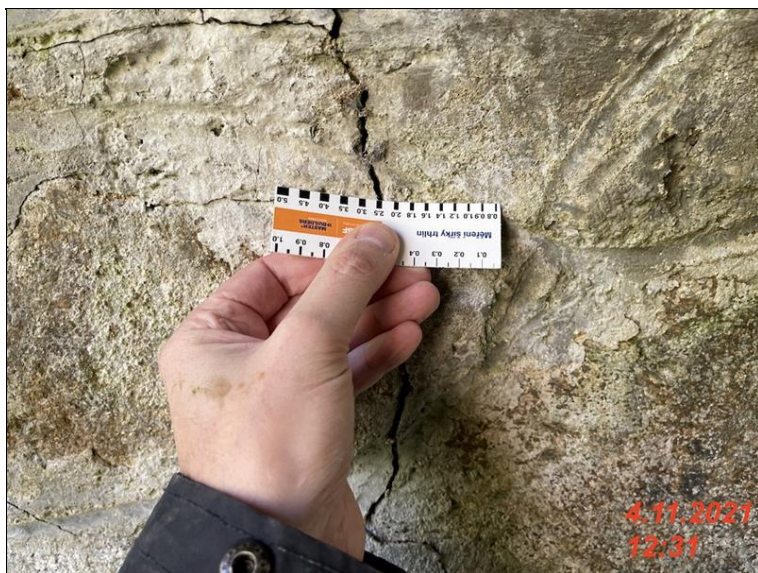
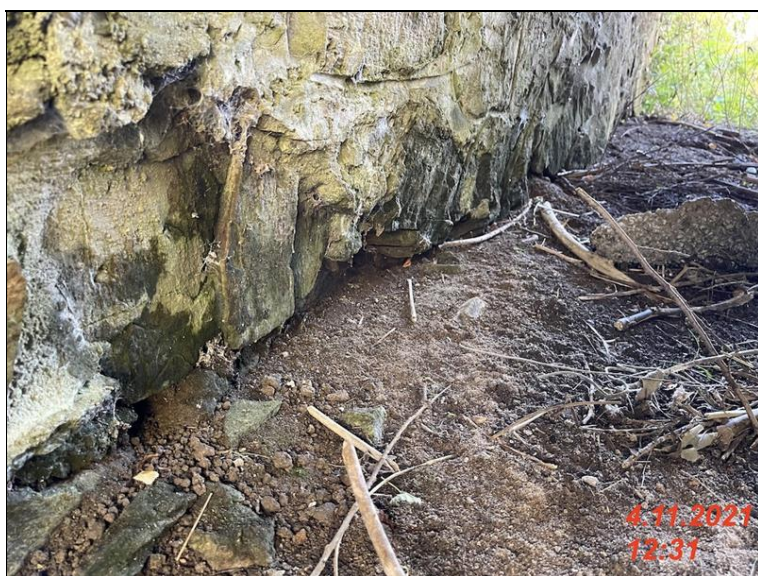
IMG\_2147 - cca 700mm zleva je na opere O2  
trhlina sire az 25mm.jpg

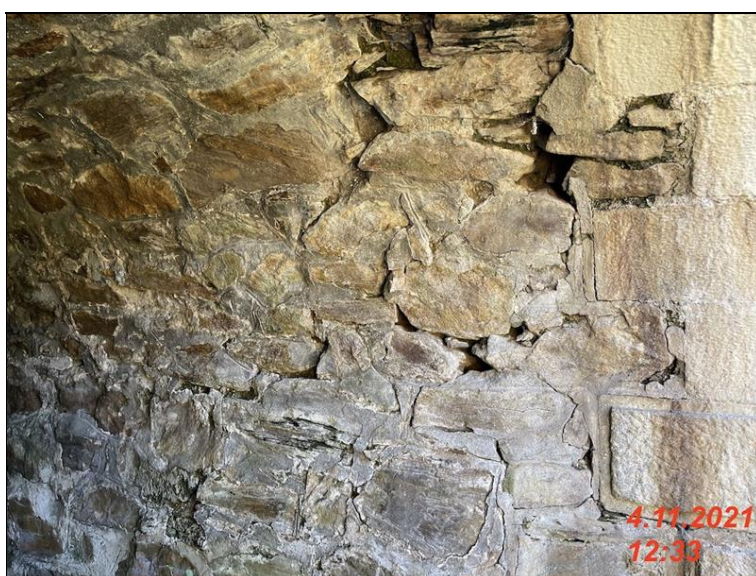
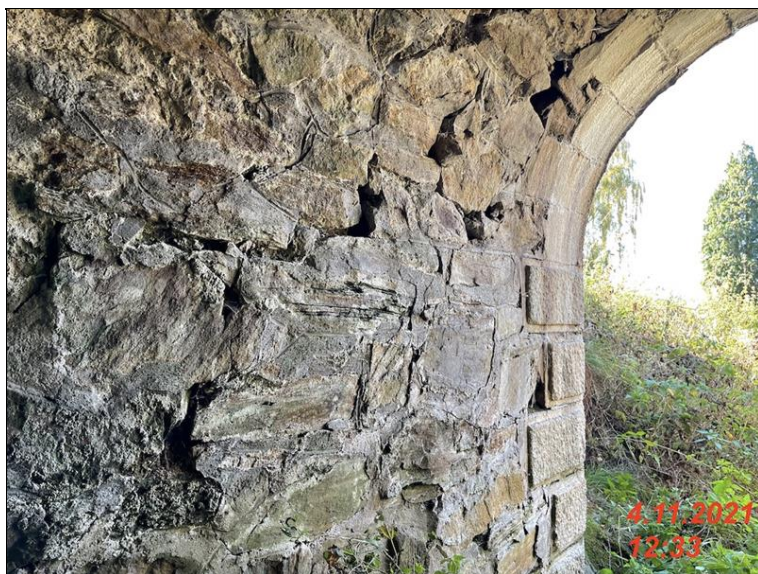
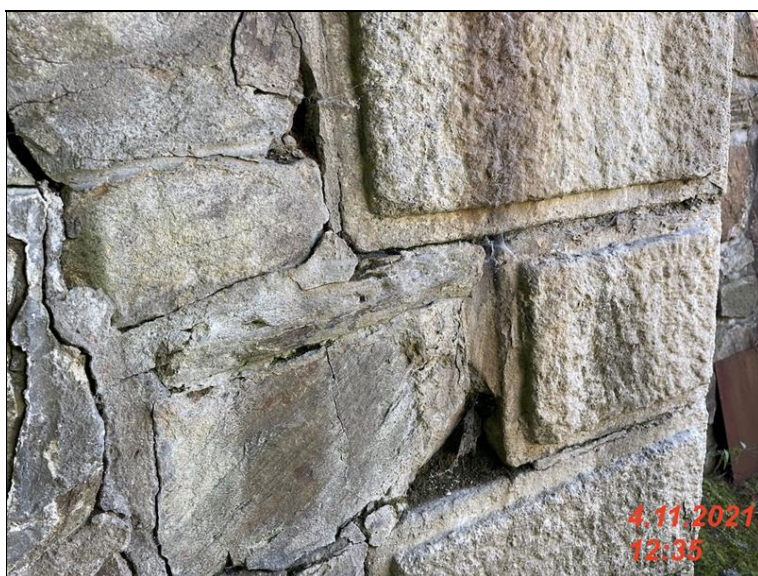
IMG\_2152 - cela prava strana konstrukce opery i NK je odtrzena.jpg

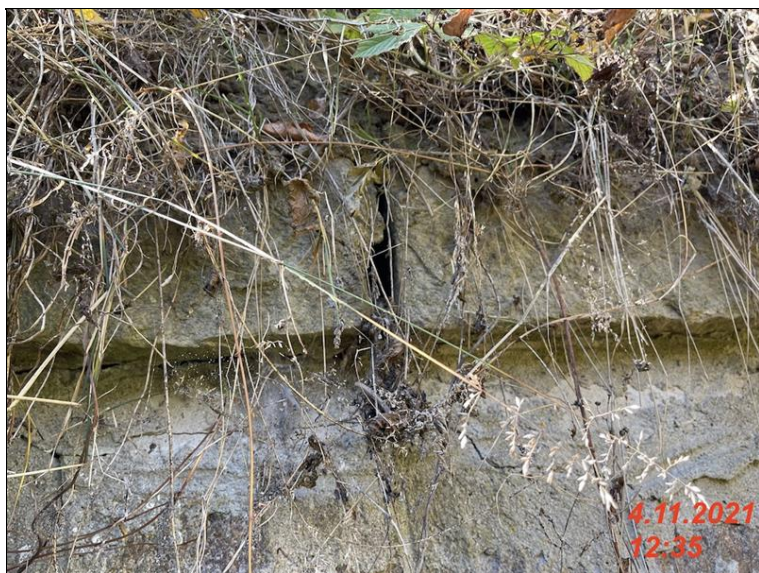
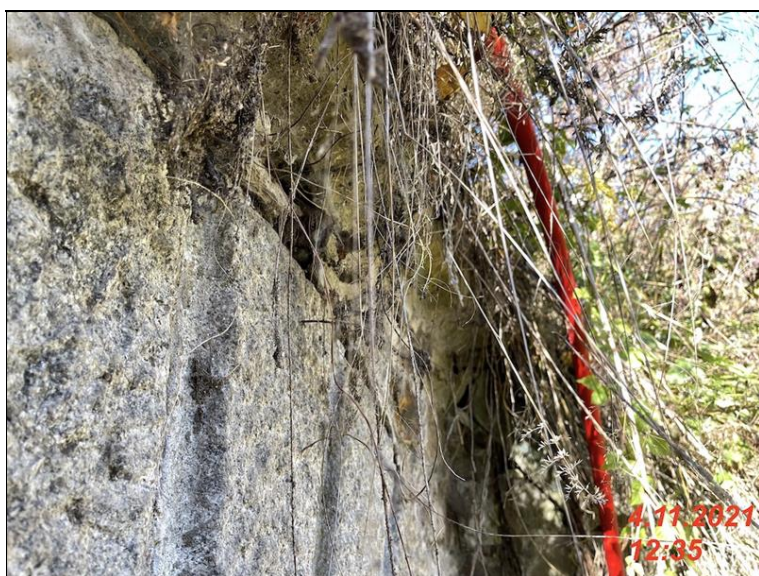
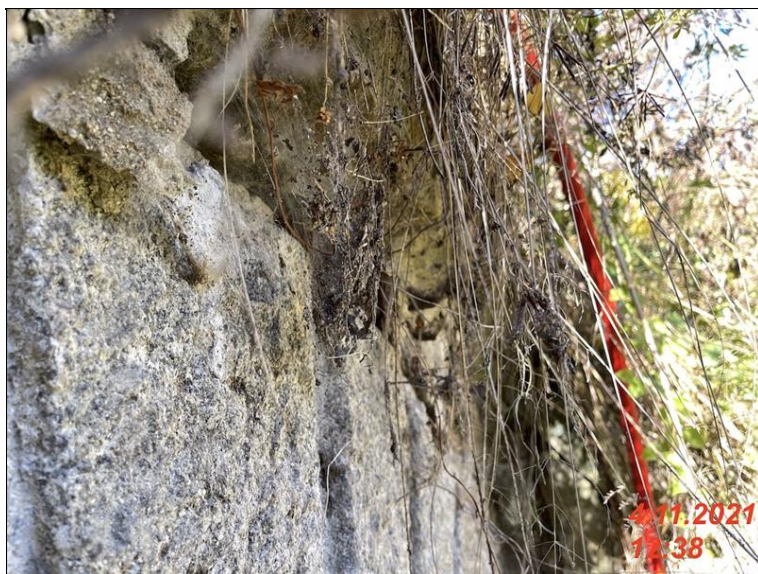
IMG\_2161- v okolí objektu je velké množství vegetace zejména vlevo.jpg

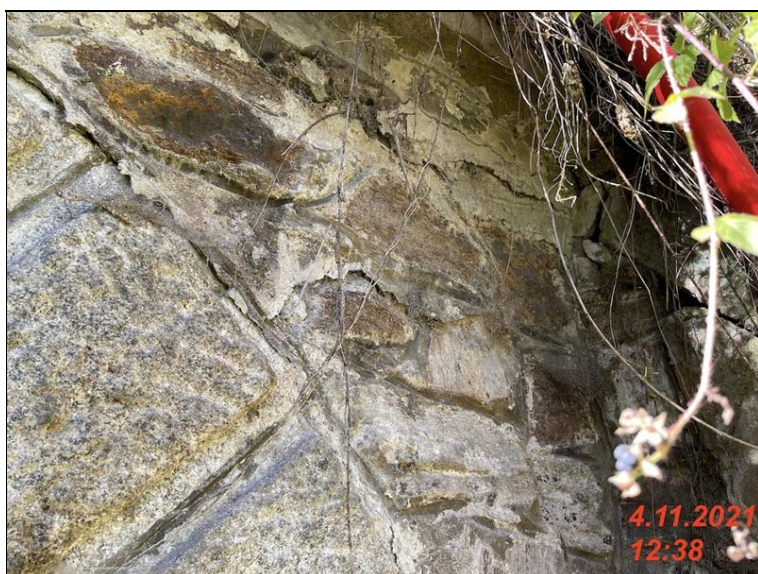
| [1.2] | 1 | Spodní stavba / Čelní zdi | <ul style="list-style-type: none"> <li>- částečně odtržená část levé čelní zdi od NK (vysunutí cca 20mm)</li> <li>- mírně otevřená část zdiva v horní části pravého čela (v jeho 1/2 délky)</li> </ul> |

IMG\_2168 - částečně odtržena část levé cekni zdi od NK vysunuti cca 20mm.jpg

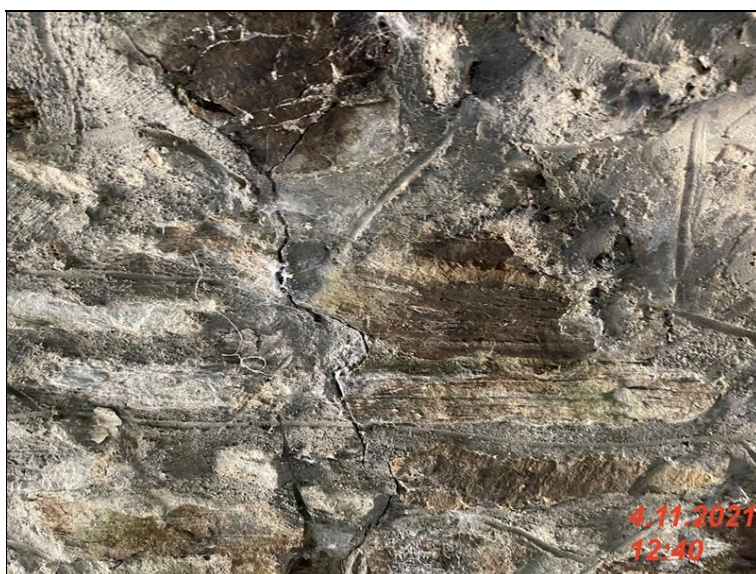
IMG\_2172 - trlina cca 600mm od leveho okraje  
na podhledu nosne kostrukce sire cca 4mm.jpg

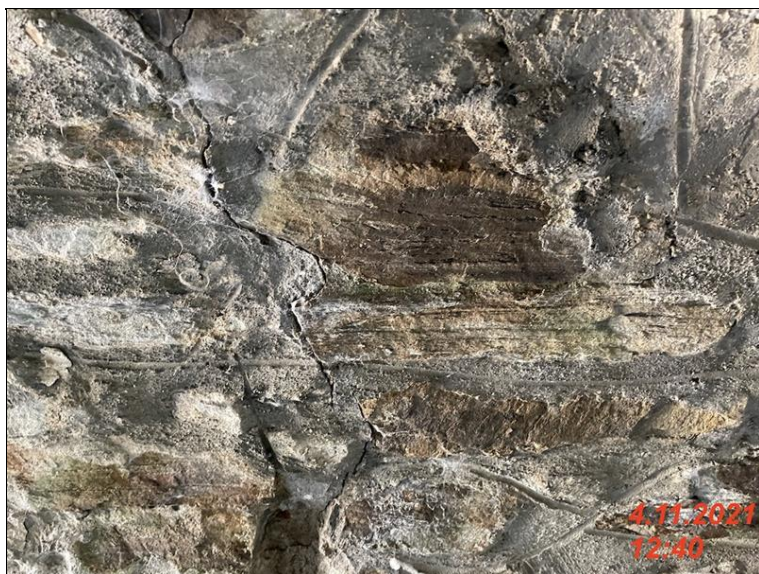
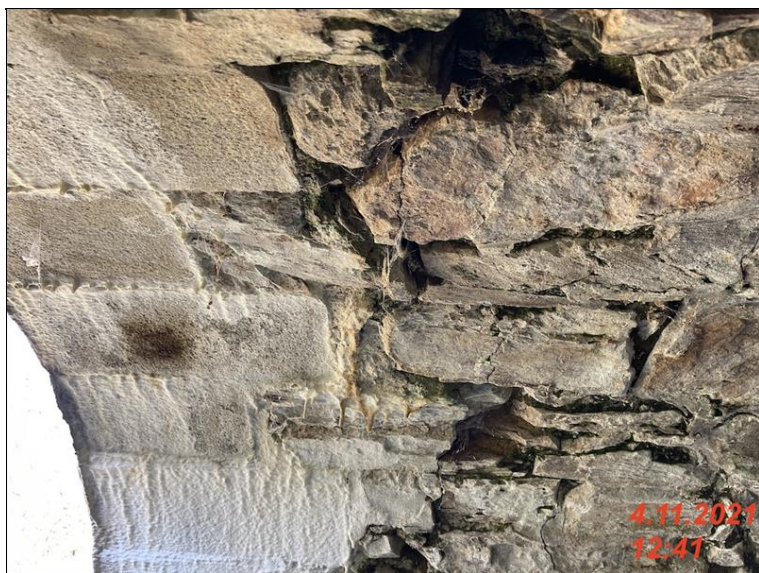
IMG\_2175 - trhlina na pdhledu NK cca 4m  
zprava.jpg
