# **Propustek 3503-1P**

Propustek přes bezejmenný tok ve Šlapanově před čp.116

## **MIMOŘÁDNÁ PROHLÍDKA**

Datum provedení prohlídky: 4.11.2021

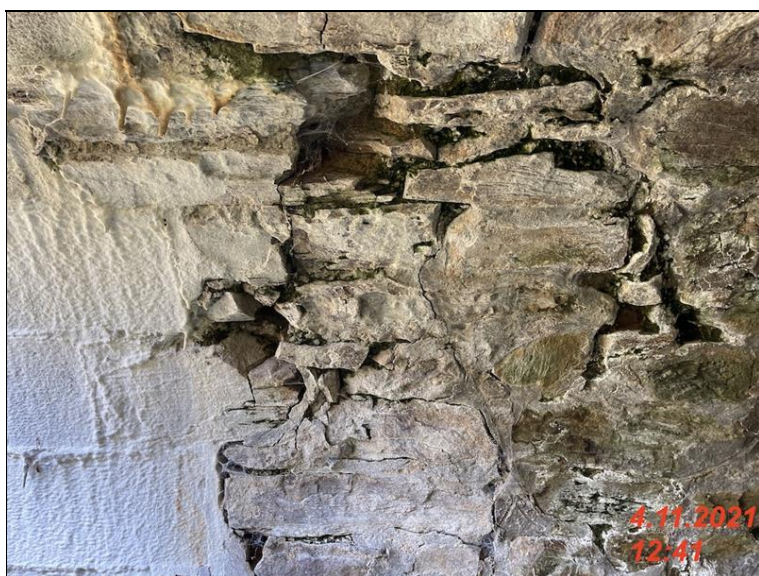
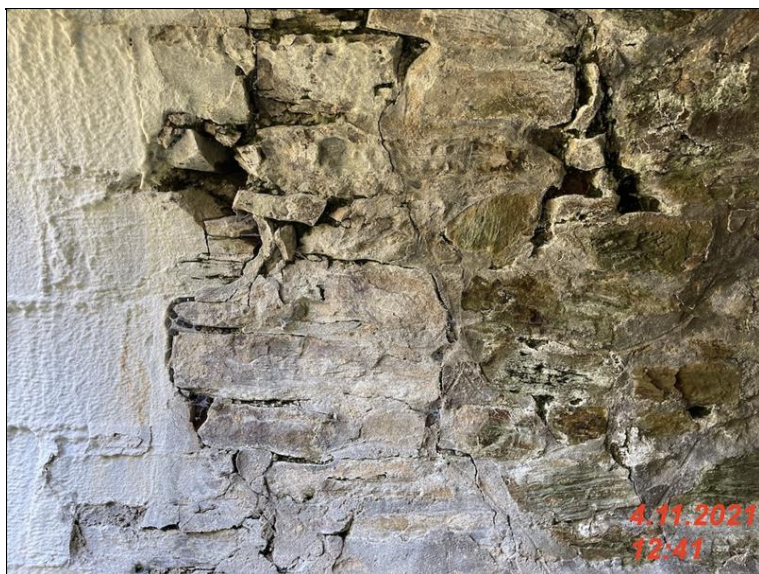
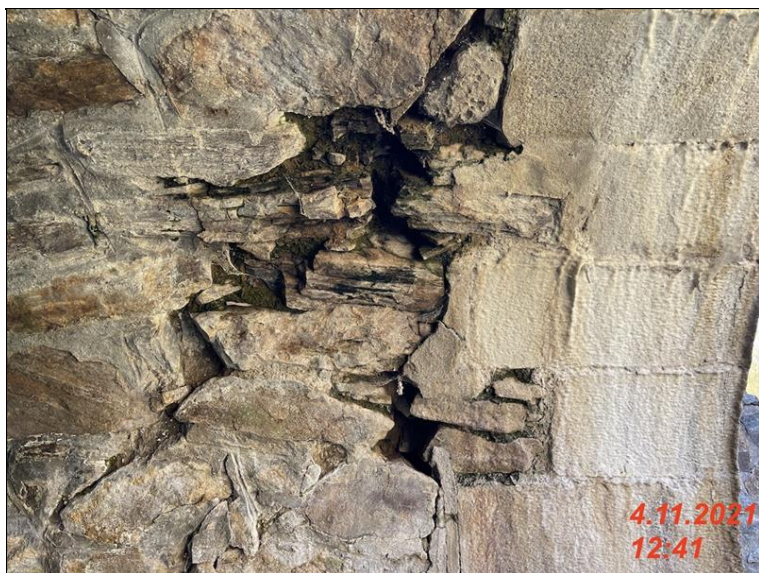
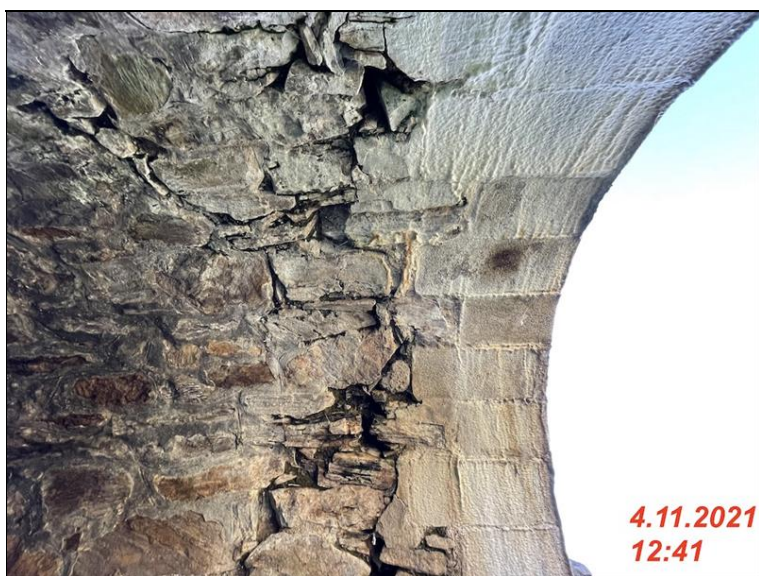
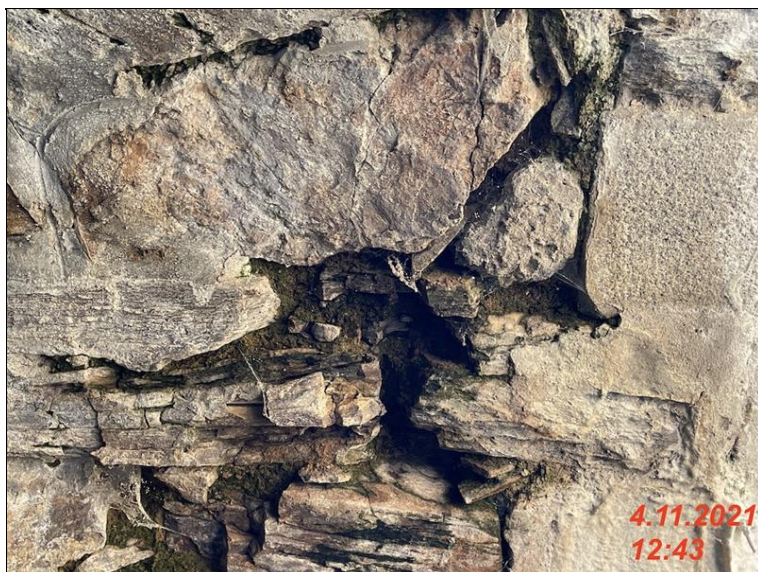
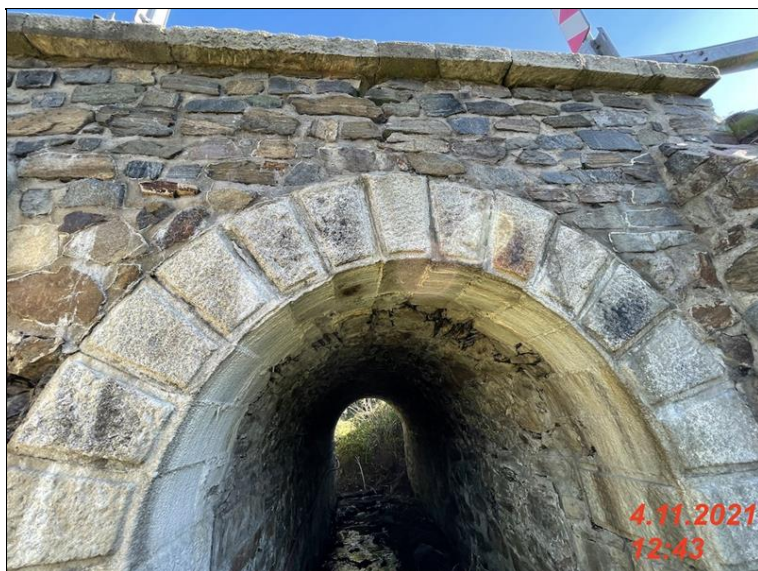
| [2.1] | 2.1 | Nosná konstrukce / Obecně | <ul style="list-style-type: none"> <li>- degradovaná část zdiva na podhledu NK vpravo, celá pravá část NK je odtržená od zbytku NK !</li> <li>- trhlina cca 600mm od levého okraje na podhledu nosné konstrukce, šíře cca 4mm</li> <li>- trhlina na podhledu NK cca 4m zprava</li> <li>- svislé trhliny v čelním zdivu klenby (1x vlevo i vpravo), šíře do 2mm</li> </ul> |

IMG\_2179 - degradovana cast zdiva na  
podhledu NK vpravo cela prava cast je odrzena  
.jpg

- [1] 5 Další část propustku
- Vzhledem k současnému stavebně technickému stavu objektu, použitým materiálům a typu konstrukce navrhuji objekt nechat již pouze dožít bez větších investic (vyjma nutných opatření a běžných údržbových prací - viz níže). Do doby přestavby objektu navrhuji provádět vizuální kontrolu 2x/rok (jaro, podzim).
- V případě zjištění významného zhoršení stavu konstrukce (např. větší odklon nosné konstrukce vpravo, zborcení zděných částí apod.) je nutné ihned zajistit Mimořádnou mostní prohlídku, na jejímž základě budou navržena další opatření.
- V nejbližší době tedy navrhuji vyvolat administrativní úkony k započetí přípravy projektové dokumentace a povolení stavby**

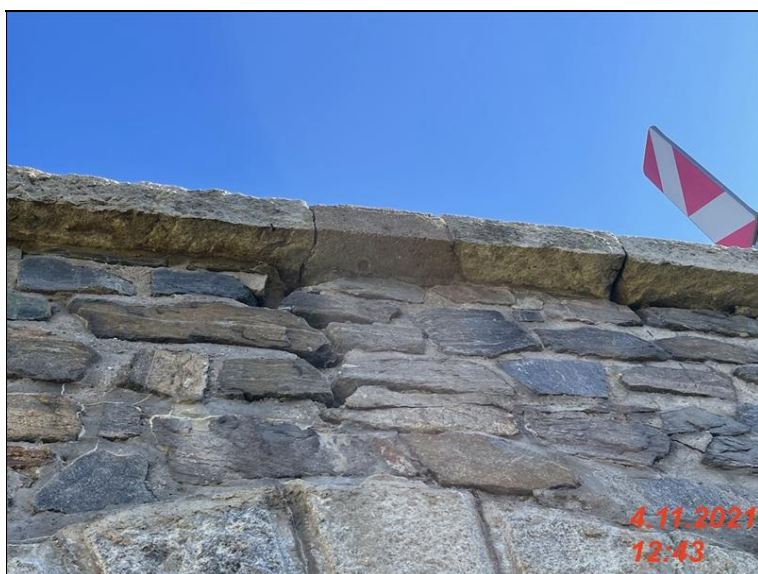
| [1.2] | 1 | Spodní stavba / Čelní zdi | <ul style="list-style-type: none"> <li>- částečně odtržená část levé čelní zdi od NK (vysunutí cca 20mm)</li> <li>- mírně otevřená část zdiva v horní části pravého čela (v jeho 1/2 délky)</li> </ul> |

IMG\_2187 - mirne otevrena cast zdiva v horni castli praveho cela v jeho 12 delky.jpg
