Most 40622-1

Most přes řeku Moravská Dyje v obci Černíč

BĚŽNÁ PROHLÍDKA

Datum provedení prohlídky: 10.5.2021

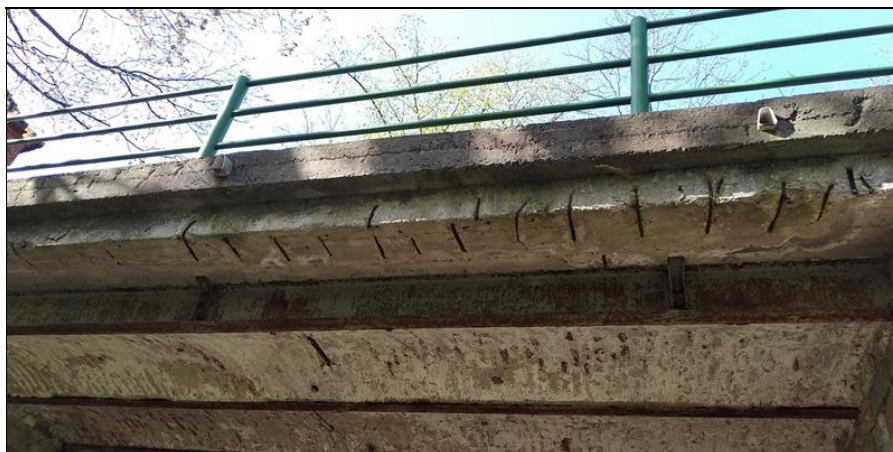
3.3 Římsy, obrubníky, zálivky

Povrch betonových říms degraduje, obnažená čela říms. Betonové zálivky sloupků ukotvení zábradlí jsou porušeny. V levé římse ve druhém poli jsou odkryté třmínky. V obou římsách příčné trhliny. Na obou stranách je patrný průsak vody pod římsou v místech odvodňovačů. Na pravé straně na konci mostu byly některé kamenné obruby uvolněné, případně vypadlé, bylo provedeno dobetonování. Mezi novým povrchem vozovky a kamennou obrubou u říms je zálivka. Na římsách uchycené mechy a vegetace, nečistoty.

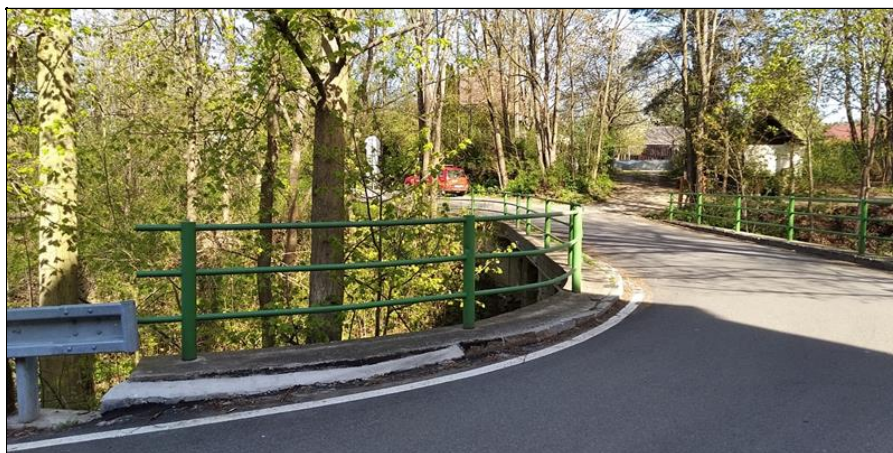
IMG_20210510_085811.jpg

4.2 Zábradlí

Záchytný systém nevyhovuje normě. Ocelové zábradlí je nově natřené, koroze v místech vetknutí do římsy.

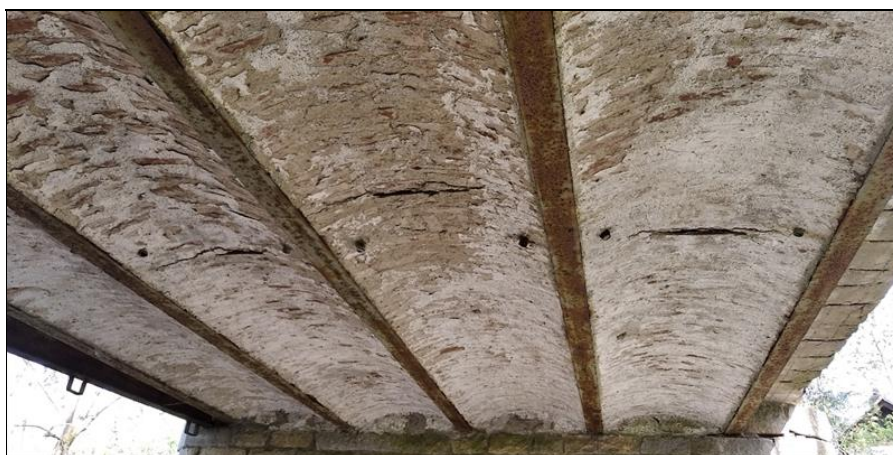
podhled NK od OP k P2.jpg

2.1 Nosná konstrukce

Vrstevnatá koroze u spodních pásnic ocelových nosníků, opadává omítka zdiva cihelné klenby, klenba se lokálně vydroluje, objevují se podélné trhliny v klenbě. U železobetonové dobetonované desky jsou obnažené rezivějící třmínky a opadané krycí vrstvy betonu. Nad pilířem je zvodnělá trhlina. Na podhledu NK jsou viditelné stopy promáčení, na opěrách rezavé výluhy z ocelových

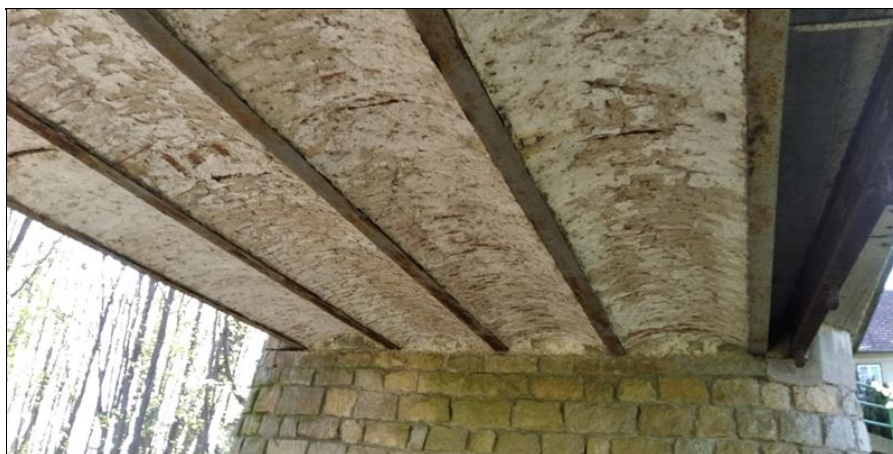
podhled NK od OP1 k P2.jpg

2.1 Nosná konstrukce

Vrstevnatá koroze u spodních pásnic ocelových nosníků, opadává omítka zdíva cihelné klenby, klenba se lokálně vydroluje, objevují se podélné trhliny v klenbě. U železobetonové dobetonované desky jsou obnažené rezivějící třmínky a opadané krycí vrstvy betonu. Nad pilířem je zvodnělá trhlina. Na podhledu NK jsou viditelné stopy promáčení, na opěrách rezavé výluhy z ocelových

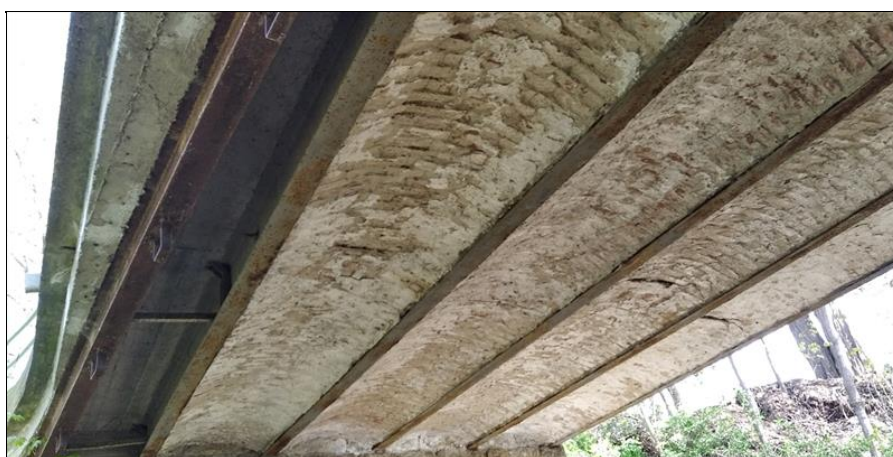
podhled NK od P2 k OP1.jpg

2.1 Nosná konstrukce

Vrstevnatá koroze u spodních pásnic ocelových nosníků, opadává omítka zdíva cihelné klenby, klenba se lokálně vydroluje, objevují se podélné trhliny v klenbě. U železobetonové dobetonované desky jsou obnažené rezivějící třmínky a opadané krycí vrstvy betonu. Nad pilířem je zvodnělá trhlina. Na podhledu NK jsou viditelné stopy promáčení, na opěrách rezavé výluhy z ocelových

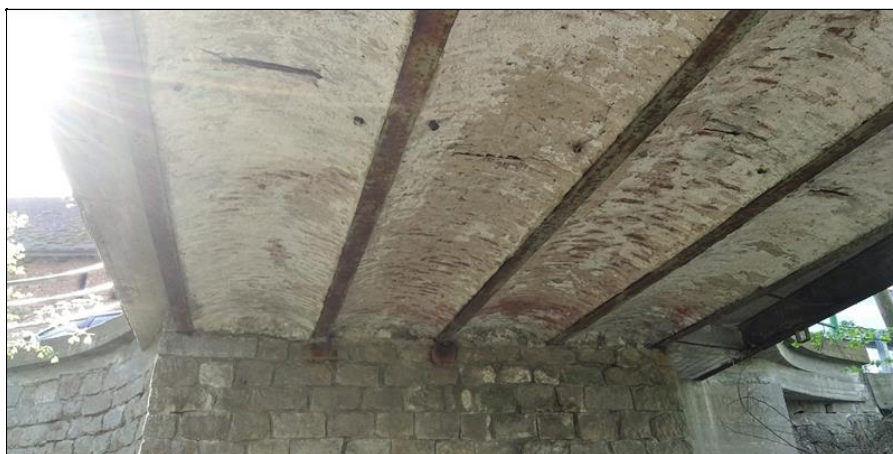
podhled NK od P2 k P3.jpg

2.1 Nosná konstrukce

Vrstevnatá koroze u spodních pásnic ocelových nosníků, opadává omítka zdíva cihelné klenby, klenba se lokálně vydroluje, objevují se podélné trhliny v klenbě. U železobetonové dobetonované desky jsou obnažené rezivějící třmínky a opadané krycí vrstvy betonu. Nad pilířem je zvodnělá trhlina. Na podhledu NK jsou viditelné stopy promáčení, na opěrách rezavé výluhy z ocelových

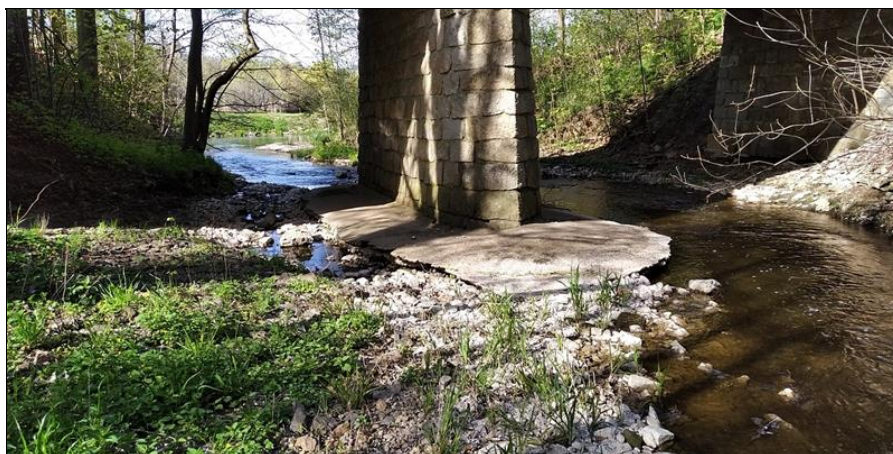
podpěra z NAS.jpg

1.2 Mostní podpěry a křídla

OP1 má na pravé straně svislé trhliny, na levé straně trhliny v rohu. Beton paty OP1 se vydroluje, vyplavená spárová hmota do hloubky cca 30 cm. Před OP1 je černá skládka stavebního materiálu. U střední podpěry je obetonování v patě podezmlé. U OP3 vlevo šikmá trhlina ve spárování v nároží, rezavé výluhy z korodujících ocelových prvků NK. U všech podpěr lokálně uvolněné a

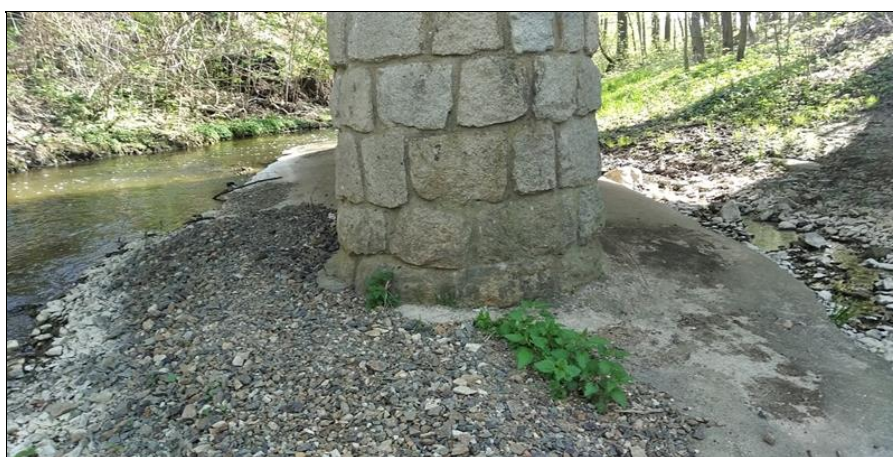
podpěra.jpg

1.2 Mostní podpěry a křídla

OP1 má na pravé straně svislé trhliny, na levé straně trhliny v rohu. Beton paty OP1 se vydroluje, vyplavená spárová hmota do hloubky cca 30 cm. Před OP1 je černá skládka stavebního materiálu. U střední podpěry je obetonování v patě podezmlé. U OP3 vlevo šikmá trhlina ve spárování v nároží, rezavé výluhy z korodujících ocelových prvků NK. U všech podpěr lokálně uvolněné a

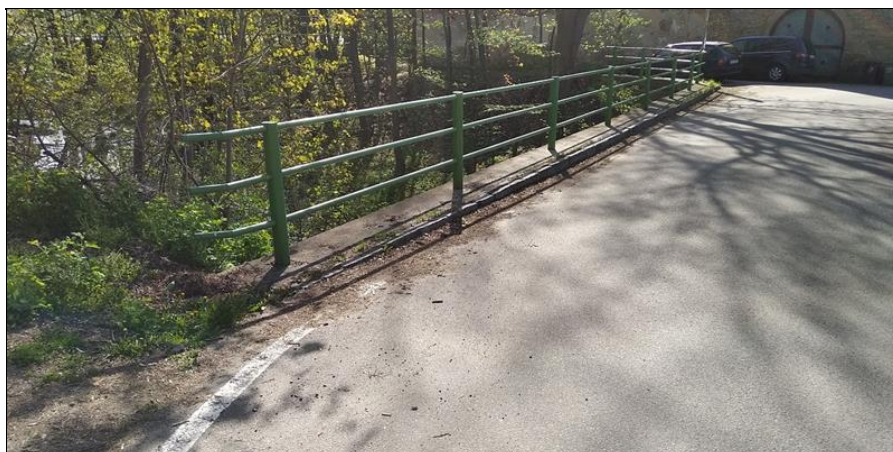
pohled na levou NAS.jpg

3.3 Římsy, obrubníky, zálivky

Povrch betonových říms degraduje, obnažená čela říms. Betonové zálivky sloupků ukotvení zábradlí jsou porušené. V levé římse ve druhém poli jsou odkryté třmínky. V obou římsách příčné trhliny. Na obou stranách je patrný průsak vody pod římsou v místech odvodňovačů. Na pravé straně na konci mostu byly některé kamenné obruby uvolněné, případně vypadlé, bylo provedeno dobetonování. Mezi

novým povrchem vozovky a kamennou obrubou u říms je zálivka. Na římsách uchycené mechy a vegetace, nečistoty.

4.2 Zábradlí

Záchytný systém nevyhovuje normě. Ocelové zábradlí je nově natřené, koroze v místech vetknutí do římsy.

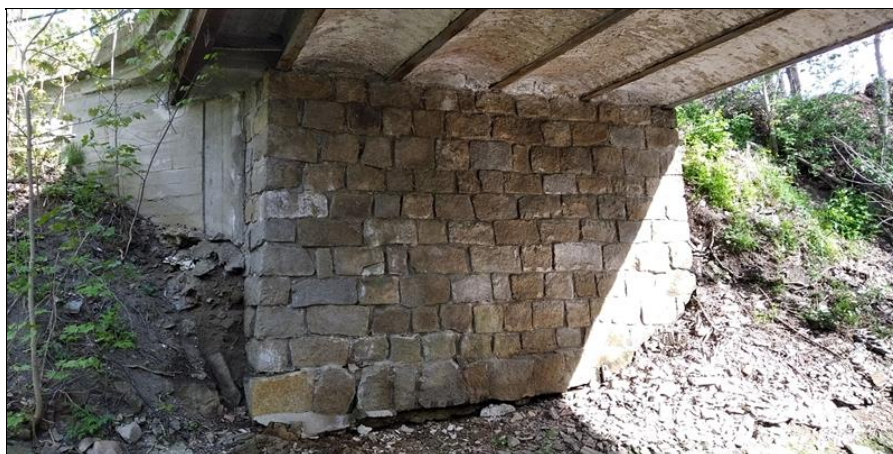
pohled na OP1 od P2 z POS.jpg

1.2 Mostní podpěry a křídla

OP1 má na pravé straně svislé trhliny, na levé straně trhliny v rohu. Beton paty OP1 se vydroluje, vyplavená spárová hmota do hloubky cca 30 cm. Před OP1 je černá skládka stavebního materiálu. U střední podpěry je obetonování v patě podemleté. U OP3 vlevo šikmá trhlina ve spárování v nároží, rezavé výluhy z korodujících ocelových prvků NK. U všech podpěr lokálně uvolněné a

vypadané spárování a kameny zdiva, výkvěty, vápenné výluhy.

1.2.4 Křídlo

Pravé křídlo OP1 je vybetonované na nestabilní navázce, na levém křídle OP3 je uvolněné spárování. V kamenném zdivu křídel jsou všesměrné trhliny ve spárách.

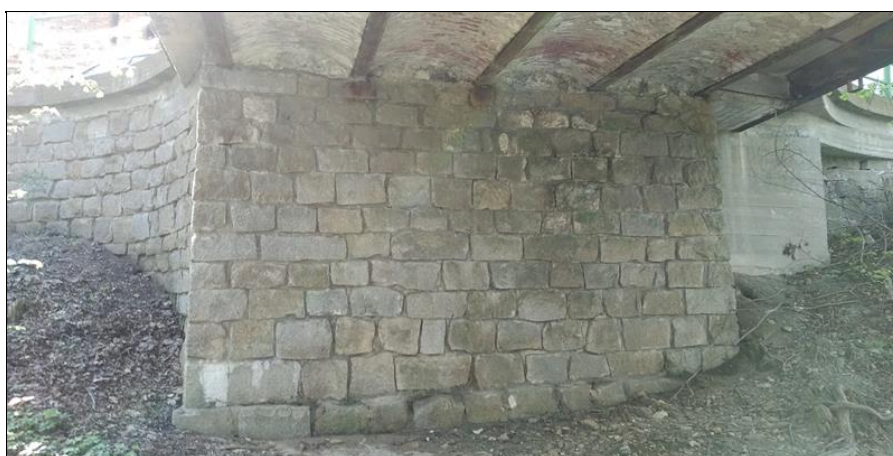
pohled na OP3 od P2.jpg

1.2 Mostní podpěry a křídla

OP1 má na pravé straně svislé trhliny, na levé straně trhliny v rohu. Beton paty OP1 se vydroluje, vyplavená spárová hmota do hloubky cca 30 cm. Před OP1 je černá skládka stavebního materiálu. U střední podpěry je obetonování v patě podemleté. U OP3 vlevo šikmá trhlina ve spárování v nároží, rezavé výluhy z korodujících ocelových prvků NK. U všech podpěr lokálně uvolněné a

vypadané spárování a kameny zdiva, výkvěty, vápenné výluhy.

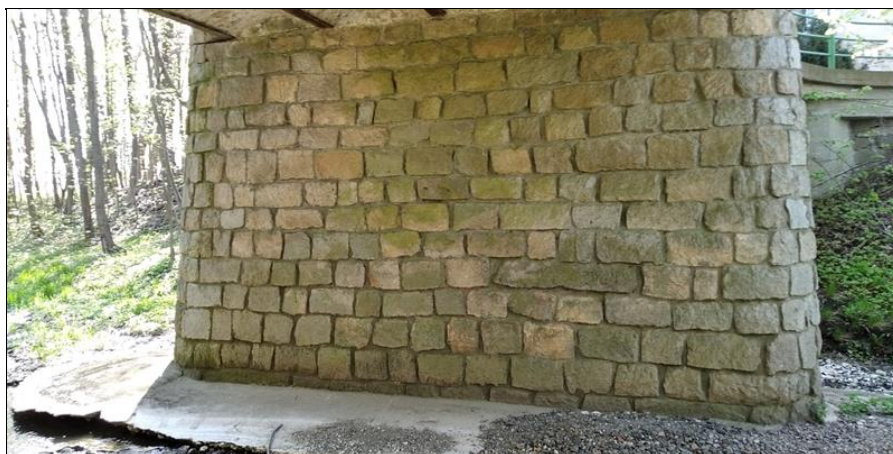
pohled na P2 od OP1.jpg

1.2 Mostní podpěry a křídla

OP1 má na pravé straně svislé trhliny, na levé straně trhliny v rohu. Beton paty OP1 se vydroluje, vyplavená spárová hmota do hloubky cca 30 cm. Před OP1 je černá skládka stavebního materiálu. U střední podpěry je obetonování v patě podezmluté. U OP3 vlevo šikmá trhlina ve spárování v nároží, rezavé výluhy z korodujících ocelových prvků NK. U všech podpěr lokálně uvolněné a

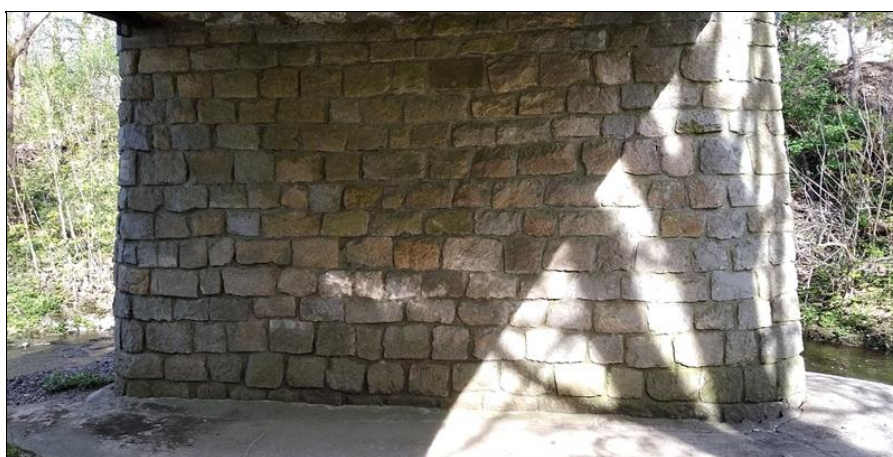
pohled na P2 od OP3.jpg

1.2 Mostní podpěry a křídla

OP1 má na pravé straně svislé trhliny, na levé straně trhliny v rohu. Beton paty OP1 se vydroluje, vyplavená spárová hmota do hloubky cca 30 cm. Před OP1 je černá skládka stavebního materiálu. U střední podpěry je obetonování v patě podezmluté. U OP3 vlevo šikmá trhlina ve spárování v nároží, rezavé výluhy z korodujících ocelových prvků NK. U všech podpěr lokálně uvolněné a

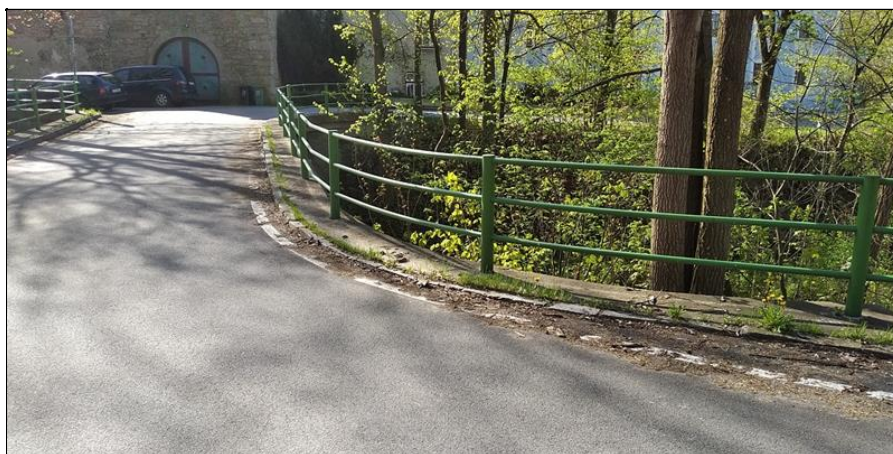
pohled na pravou POS.jpg

3.3 Římsy, obrubníky, zálivky

Povrch betonových říms degraduje, obnažená čela říms. Betonové zálivky sloupků ukotvení zábradlí jsou porušené. V levé římse ve druhém poli jsou odkryté těmínky. V obou římsách příčné trhliny. Na obou stranách je patrný průsak vody pod římsou v místech odvodňovačů. Na pravé straně na konci mostu byly některé kamenné obruby uvolněné, případně vypadlé, bylo provedeno dobetonování. Mezi

novým povrchem vozovky a kamennou obrubou u říms je zálivka. Na římsách uchycené mechy a vegetace, nečistoty.

4.2 Zábradlí

Záchytný systém nevyhovuje normě. Ocelové zábradlí je nově natřené, koroze v místech vetknutí do římsy.

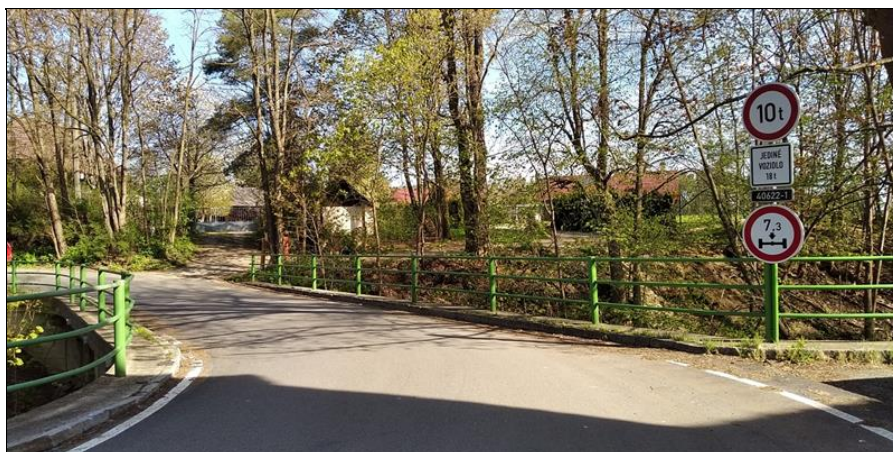
pohled proti směru staničení.jpg

3.3 Římsy, obrubníky, zálivky

Povrch betonových říms degraduje, obnažená čela říms. Betonové zálivky sloupků ukotvení zábradlí jsou porušené. V levé římse ve druhém poli jsou odkryté třmínky. V obou římsách příčné trhliny. Na obou stranách je patrný průsak vody pod římsou v místech odvodňovačů. Na pravé straně na konci mostu byly některé kamenné obruby uvolněné, případně vypadlé, bylo provedeno dobetonování. Mezi

novým povrchem vozovky a kamennou obrubou u říms je zálivka. Na římsách uchycené mechy a vegetace, nečistoty.

4.3 Dopravní značení, označení mostu

Na mostě jsou na obou stranách osazeny společně na sloupku tabulky s evidenčním číslem mostu 40622-1 a SDZ se sníženou zatížitelností mostu B13 -10t, E13 - Jediné vozidlo 18t, B14 nápravový tlak - 7,3t. Na vozovce je VDZ (vodící čára).

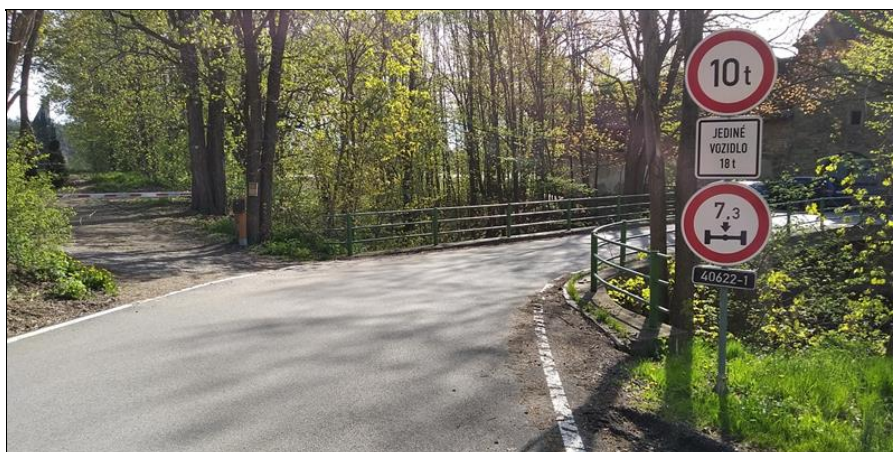
pohled ve směru staničení.jpg

4.3 Dopravní značení, označení mostu

Na mostě jsou na obou stranách osazeny společně na sloupku tabulky s evidenčním číslem mostu 40622-1 a SDZ se sníženou zatížitelností mostu B13 -10t, E13 - Jediné vozidlo 18t, B14 nápravový tlak - 7,3t. Na vozovce je VDZ (vodící čára).

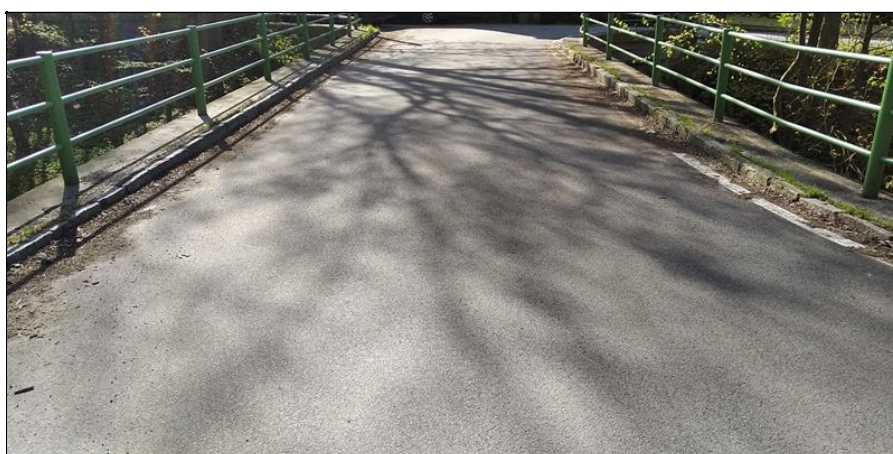
vozovka na mostě ve směru staničení.jpg

3.1 Vozovka

Obrusná vrstva vozovky na mostě je nová. Spáry mezi vozovkou a římsou jsou zalité. Na vozovce a krajnicích drobné nečistoty.
