Z P R Á V A č. 126/21

**Diagnostický průzkum mostu ev.č.40622-1
přes řeku Moravská Dyje v obci Černíč
ČERNÍČ**

STAVBA-OBJEKT: **most ev.č.40622-1 přes řeku Moravská Dyje v obci Černíč**

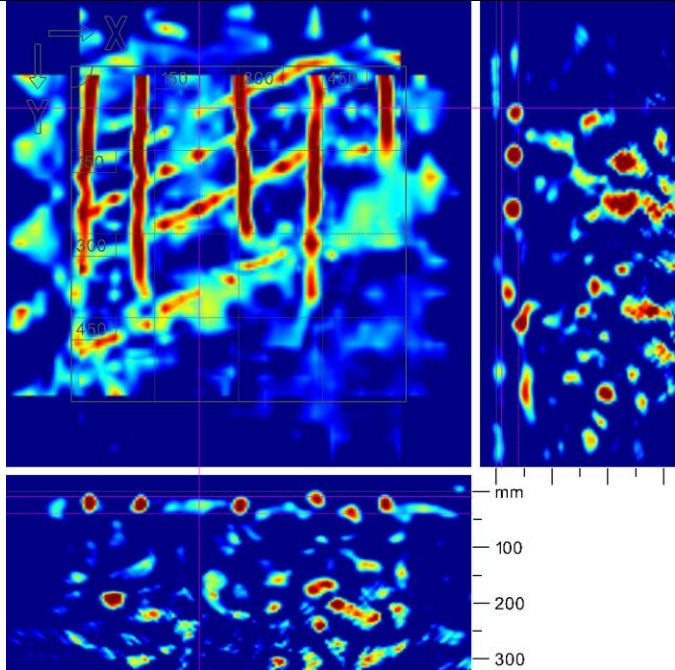
Konstrukce	Podhled konzoly rozšíření NK vpravo u OP3	
Zobrazovaná hloubka	10 - 40 mm	plošný scan - 600 x 600 mm

<p>Patrná výztuž při spodním líci konzolového rozšíření mostu.</p> <p>Výztuž kolmo na nosníky (na podélnou osu mostu) uložena á ~ 135 mm s krytím 10 - 15 mm</p> <p>Podélná výztuž uložena rovnoběžně s hranou nosné konstrukce - šikmo k podélné ose mostu á ~ 120 mm s krytím ~15 - 25 mm.</p> <p>Pozn.: Osa x orientována proti směru staničení mostu. Měření provedeno na podhledu, obraz je proti realitě převrácený.</p>

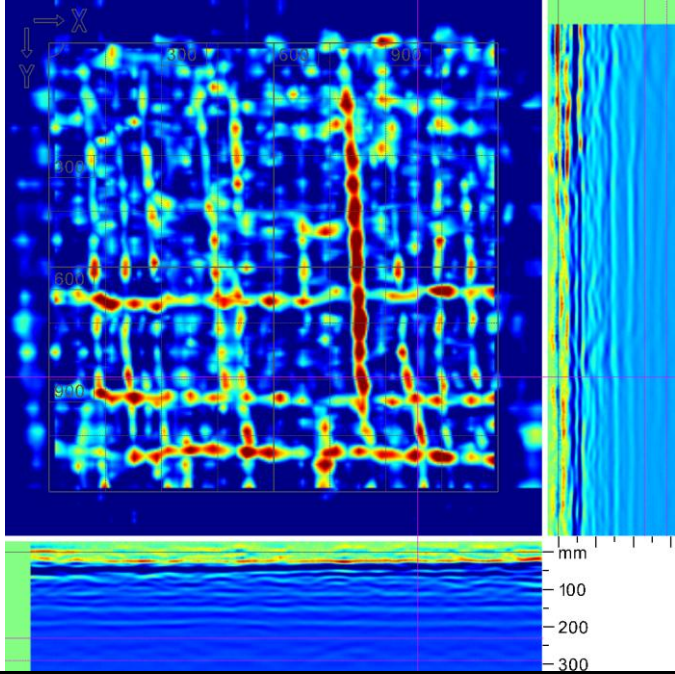
Konstrukce	Vozovka na mostě v místě SK1 - pole 1	
Zobrazovaná hloubka	230 - 290 mm	<p>plošný scan - 1200 x 1200 mm vlnové zobrazení</p>

<p>Patrné přechody vrstev ve skladbě vozovky v hloubkách cca 150 mm a cca 200 mm.</p> <p>V hloubce cca 240 - 270 mm zjištěna pravidelně uložená výztuž. Výztuž uložená příčně k nosníkům á cca 130 mm Podélná výztuž á cca 300 mm.</p> <p>Pozn.: osa x ve směru staničení mostu.</p>
Konstrukce	Vozovka na mostě - pole 2	
Zobrazovaná hloubka	220 - 280 mm	<p>plošný scan - 1200 x 1200 mm vlnové zobrazení</p>

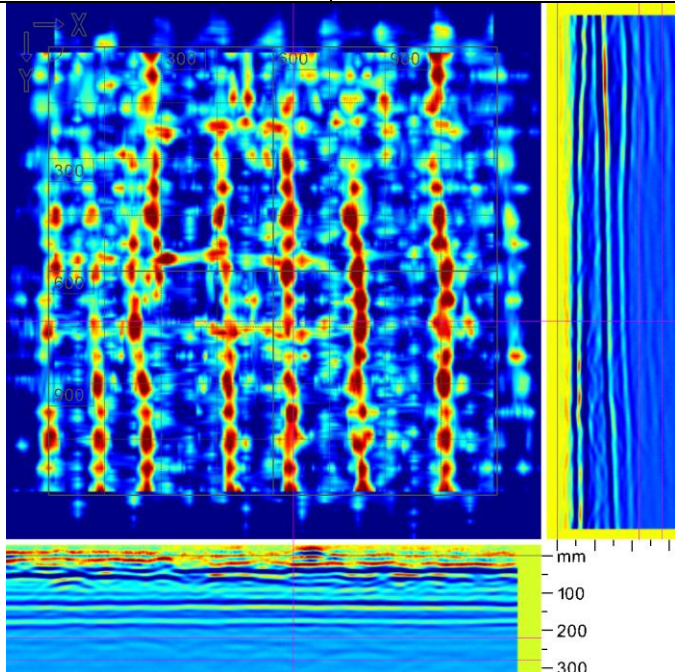
<p>Patrné přechody vrstev ve skladbě vozovky v hloubkách cca 140 mm a cca 190 mm.</p> <p>V hloubce cca 230 - 260 mm zjištěna pravidelně uložená výztuž. Výztuž uložená příčně k nosníkům á 180 mm Podélná výztuž á cca 280 mm.</p> <p>Pozn.: osa x ve směru staničení mostu.</p>

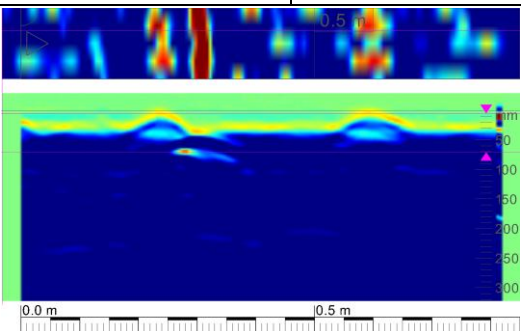
Konstrukce	Podhled rozšíření nosné konstrukce vlevo		
Zobrazovaná hloubka	5 - 70 mm	liniový scan vlnové zobrazení	0,8 m

<p>Patrná výztuž uložena kolmo k nosníkům při spodním povrchu konzolově vyložené desky.</p> <p>Výztuž á ~300 mm s krytím výztuže při spodním povrchu obecně ~ 5 - 10 mm.</p> <p>Dále patrný jeden prut s krytím ~ 50 mm</p> <p>Pozn.: Měření provedeno na podhledu, obraz je proti realitě převrácený.</p>

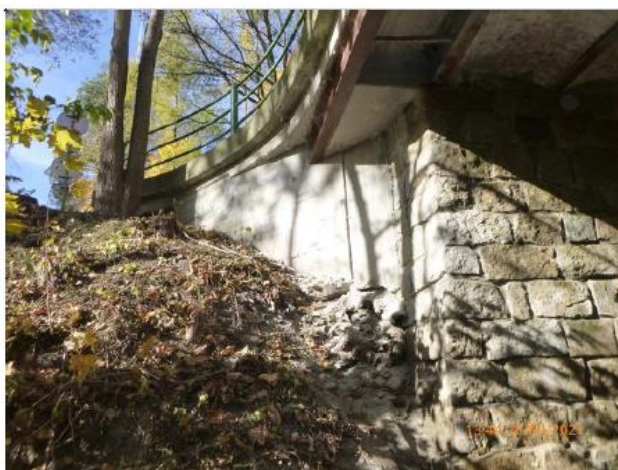
Křídlo opěry 1 vpravo

Na povrchu mostních opěr jsou zřejmé stopy zatékání s průsaky, svislé trhliny na krajích ve spárách.

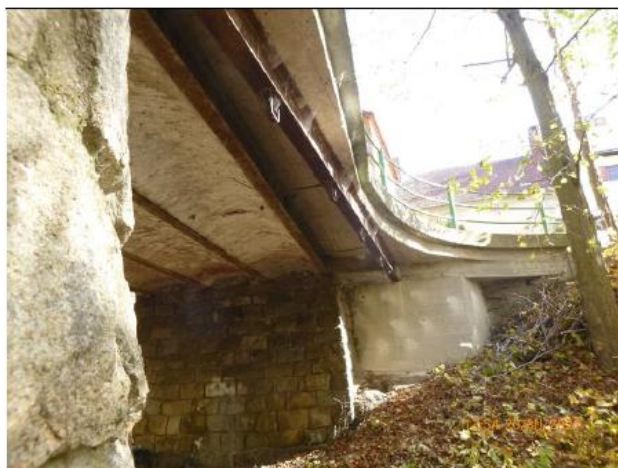
křídlo opěry 3 vpravo

Na povrchu mostních opěr jsou zřejmé stopy zatékání s průsaky, svislé trhliny na krajích ve spárách.

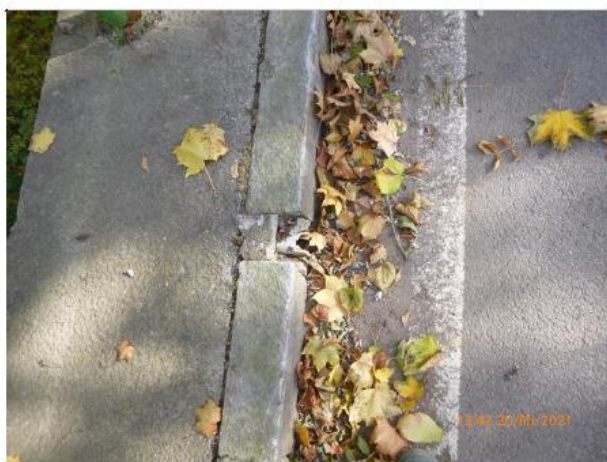
3.6 Odvodnění mostu

Částečné zanesení odvodňovacích prvků nečistotami a listím.

Odvodnění je pomocí svodidlových sloupků, zabetonovaných vodorovně do římsy. Svodidlové sloupky jsou krátké s malým přesahem. Je patrný rozpad sloupků a jejich poškození 5x. Rozpad betonu kolem odvodňovacích prvků.

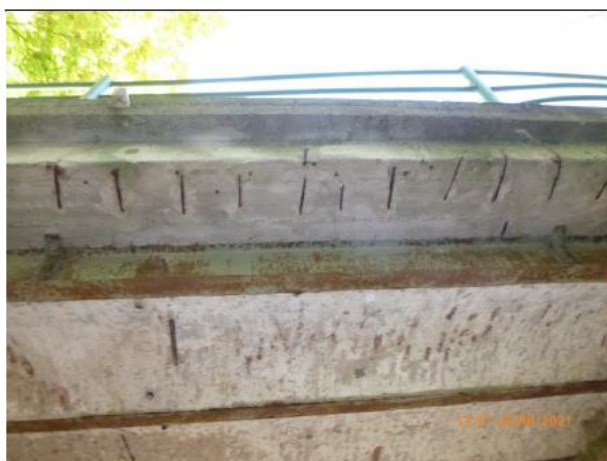
3.3.1 Římsa

Částečné zanesení odvodňovacích prvků nečistotami a listím.

V levé římsě jsou ve 2. poli odkryté třmínky. Na obou stranách mostu je patrný průsak pod římsou hlavně v místech odvodňovačů. V pravé mostní římsě jsou příčné trhliny. V levé mostní římsě jsou příčné trhliny. Římsy nemají okapnice.

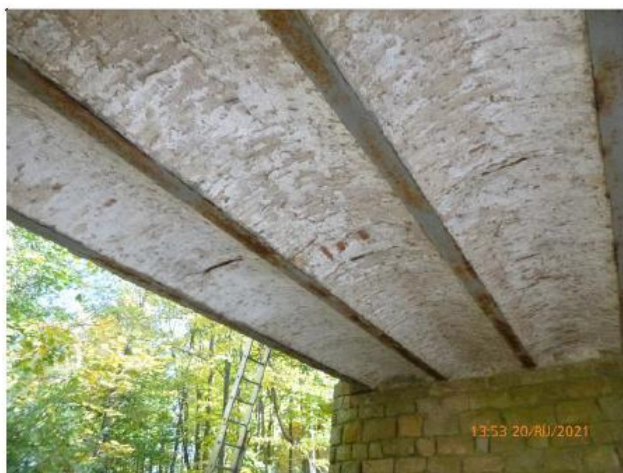
2.1 Nosná konstrukce

Základy plošně přímo na skalní podloží v případě opěry 1 podemleto do hloubky až 300mm

Ocelové nosníky vykazují korozi spodních pásnic a stojin. Patrná koroze s oslabením stojin až o 3 mm na styku s opěrami. Přidané krajní nosníky vpravo v 1. i ve 2. poli povrchově korodují. Spodní pásnice jsou lokálně napadeny vrstevnatou korozi.

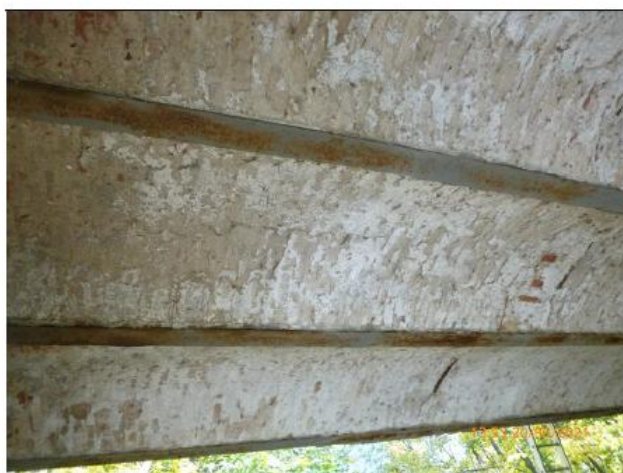
2.1 Nosná konstrukce

Ve vrcholech kleneb a v patách trhliny nepravidelně ale ně v celé délce.

Ocelové nosníky vykazují korozi spodních pásnic a stojin. Patrná koroze s oslabením stojin až o 3 mm na styku s opěrami. Přidané krajní nosníky vpravo v 1. i ve 2. poli povrchově korodují. Spodní pásnice jsou lokálně napadeny vrstevnatou korozi.

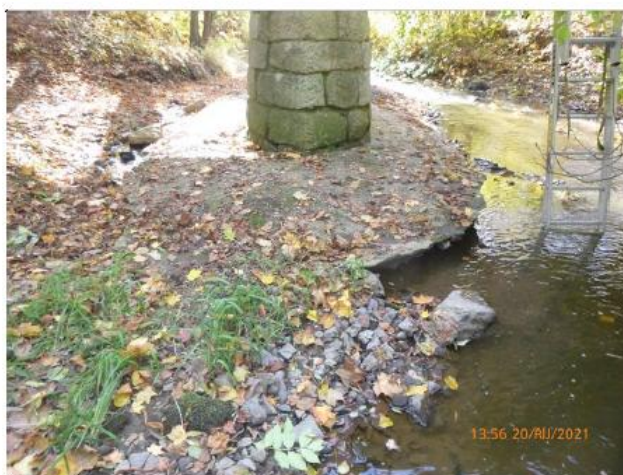
1.2 Mostní podpěry a křídla

Ve vrcholech kleneb a v patách trhliny nepravidelně ale ně v celé délce.

Opevnění betonem v patě mezilehlé podpěry 2 podemeleto po obvodě.

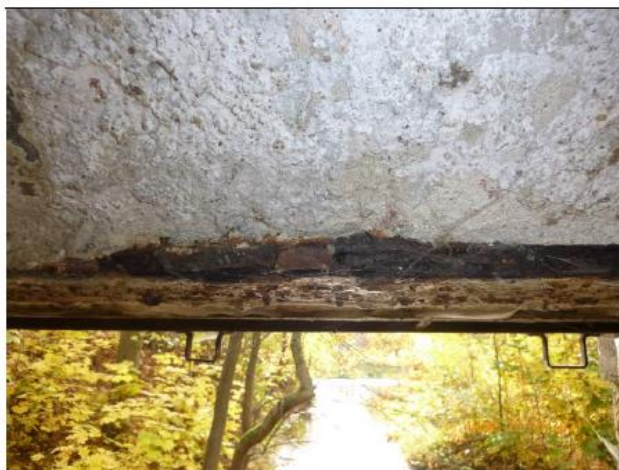
2.1 Nosná konstrukce

Opevnění betonem v patě mezilehlé podpěry 2 podemleto po obvodě.

Ocelové nosníky vykazují korozi spodních pásnic a stojin. Patrná koroze s oslabením stojin až o 3 mm na styku s opěrami. Přidané krajní nosníky vpravo v 1. i ve 2. poli povrchově korodují. Spodní pásnice jsou lokálně napadeny vrstevnatou korozi.

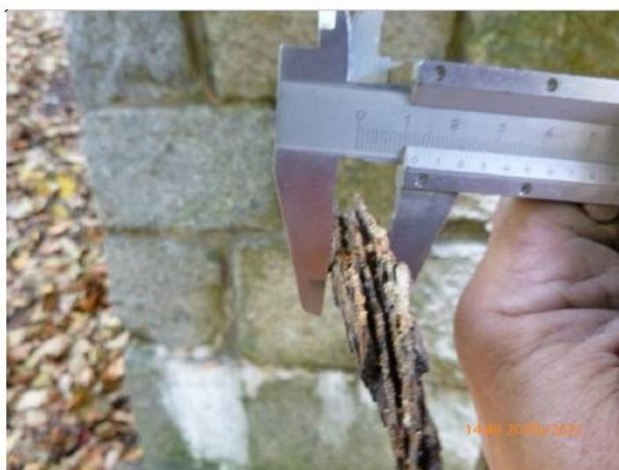
2.1 Nosná konstrukce

Ocelové nosníky vykazují korozi spodních pásnic a stojin. Patrná koroze s oslabením stojin až o 3 mm na styku s opěrami. Přidané krajní nosníky vpravo v 1. i ve 2. poli povrchově korodují. Spodní pásnice jsou lokálně napadeny vrstevnatou korozi.

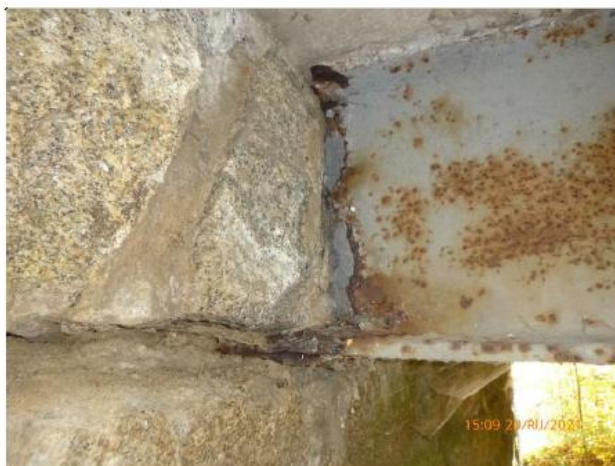
2.1 Nosná konstrukce

Ocelové nosníky vykazují korozi spodních pásnic a stojin. Patrná koroze s oslabením stojin až o 3 mm na styku s opěrami. Přidané krajní nosníky vpravo v 1. i ve 2. poli povrchově korodují. Spodní pásnice jsou lokálně napadeny vrstevnatou korozi.

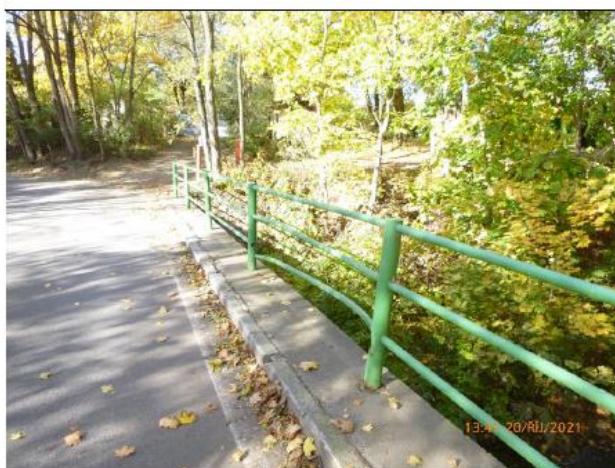
V uložení I profilů na opěry 1 a 3 a na mezilehlou podpěru 2 patrná koroze přírub a stojin.

Záchytný systém nevyhovuje normě. Zábradlí má vodorovnou výplň, nedostatečnou výšku 103 cm. Záchytný systém je vlevo v poli 2 poškozen po nárazu.

[2] 4.2 Zábradlí Provést opravu záchytného systému poškozeného nárazem.
