# **Most 40622-1**

Most přes řeku Moravská Dyje v obci Černíč

## **HLAVNÍ PROHLÍDKA**

Datum provedení prohlídky: 17.9.2020

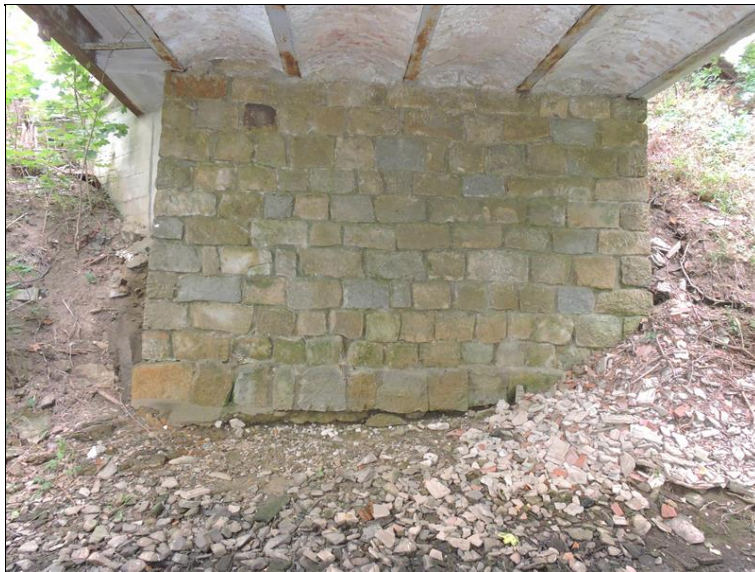
Pohled na opěru č. 1

křidel	závady způsobené poruchami základů.
[1.2] 1.2 Mostní podpěry a křídla	<p>Opěra 1 má vpravo svislé trhliny š. 3,5 mm, vlevo slabé trhliny v rohu. Obetonování je podemleté, beton paty opěry se vydroluje. Před opěrou 1 je v korytu skládka materiálu ze střechy.</p> <p>Opěra 3 má vlevo šikmou trhlínu š. 1,1 - 5 mm v horním rohu, dole v rohu vápenný výluh. Vpravo v horním rohu má vypadlé spáry. Na povrchu mostních opěr jsou zřejmé stopy zatékání s průsaky, svislé trhliny na krajích ve spárách.</p> <p>U paty OP1 je vyplavená spárová hmota do hloubky 30 cm.</p>
[1.3] 1.2.4 Křídlo	<p>Pravé křídlo opěry 1 je vybetonované na nestabilní navážce(pravděpodobně popel). Na levém křídle opěry 3 je uvolněné spárování.</p> <p>Kamenné zdivo křidel má všesměrné trhliny ve spárách.</p>
[1.4] 1.3.1 Zemní těleso	Zemní těleso je zarostlé keři, stromy.
<b>2. Nosná konstrukce</b>	
[2.1] 2.1 Nosná konstrukce	<p>Ocelové nosníky začínají na spodní pásnici korodovat. Cihelná klenba se místy vydroluje. Přidané krajní nosníky vpravo v 1. i ve 2.poli povrchově korodují, spodní pásnice jsou již napadeny vrstevnatou korozí. Konzola v 1. poli vpravo má místy odkryté třmínky.</p> <p>Z cihelných kleneb opadala veškerá omítka. Ve vrcholech a blízko ocelových nosníků klenby se objevují podélné trhliny.</p>

- [1] 1.2 Mostní podpěry a křídla Doporučuji osadit sádrové terčíky na trhliny v opěrách a sledovat vývoj trhlín.
- [2] 2.1 Nosná konstrukce Doporučuji osadit sádrové terčíky na trhliny kleneb NK sledovat vývoj trhlín.
- [3] 2.1 Nosná konstrukce Vzhledem k zhoršujícímu se stavu NK je nutné objednat a provést diagnostiku a statický přepoččet, který určí hodnoty zatížitelnosti.

- [5] 1.2 Mostní podpěry a křídla Opravit spárování zdiva opěr a křídel.

Zřídít patní ochranný betonový práh u paty opěr.
