Most 11271-2

Most přes řeku Želetavku před obcí Meziříčko

BĚŽNÁ PROHLÍDKA

Datum provedení prohlídky: 19.4.2021

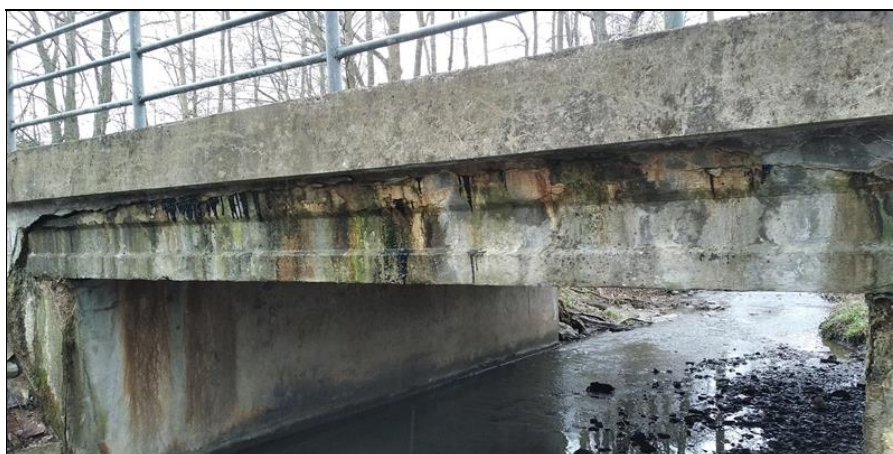
bok NK z levé NAS.jpg

2.1 Nosná konstrukce

Zatékání na boční lící pohledové plochy prefabrikovaných nosníků ŽMP-62, pod římsami, výluhy rzi, zelené zbarvení, vápenné výluhy. Boky krajních nosníků potečené asfaltem z izolace NK. Na podhledu nosníků degradace betonu a odpad krycích vrstev, vyrezlé třmínky, korodující podélná výztuž, průsaky, výluhy a krápníky.

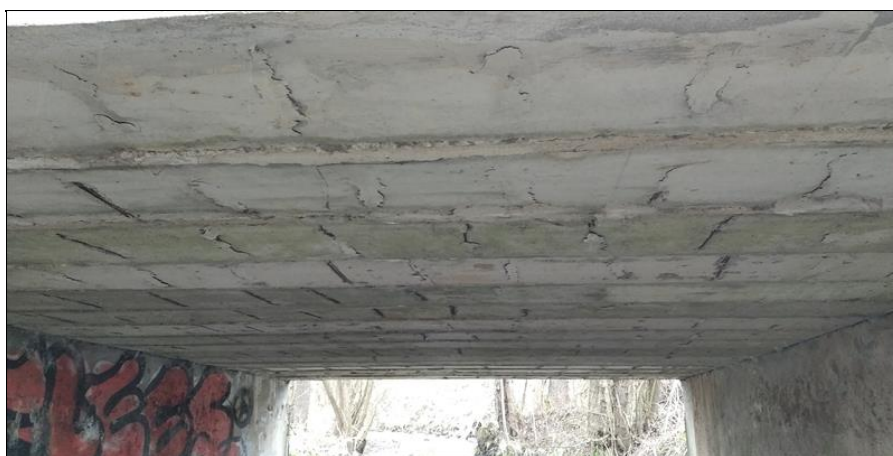
celkový pohled na NK proti vodě.jpg

2.1 Nosná konstrukce

Zatékání na boční lící pohledové plochy prefabrikovaných nosníků ŽMP-62, pod římsami, výluhy rzi, zelené zbarvení, vápenné výluhy. Boky krajních nosníků potečené asfaltem z izolace NK. Na podhledu nosníků degradace betonu a odpad krycích vrstev, vyrezlé třmínky, korodující podélná výztuž, průsaky, výluhy a krápníky.

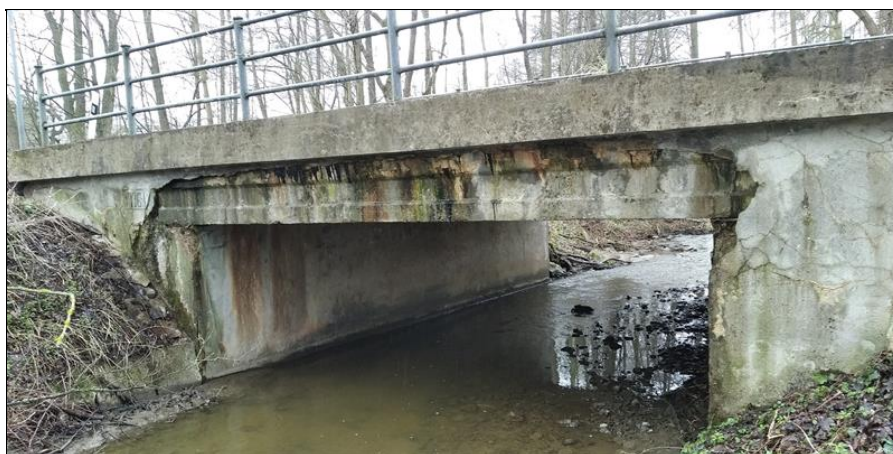
celkový pohled levá NAS.jpg

4.6 Území pod mostem a přístupové cesty

Území pod mostem tvoří zpevněné koryto řeky. Porosty vegetace, naplaveniny s nánosy bahna v korytě.

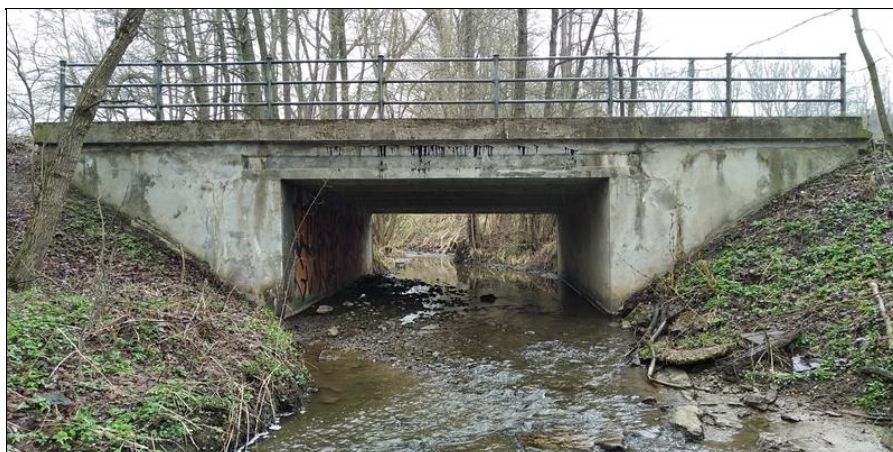
celkový pohled na pravou
POS.jpg**1.2.4 Křídlo**

Zvodnělé trhliny v omítce křídel, omítka při poklepu dutá, místy opadává. Vápenné výluhy, průsaky pod římsou.

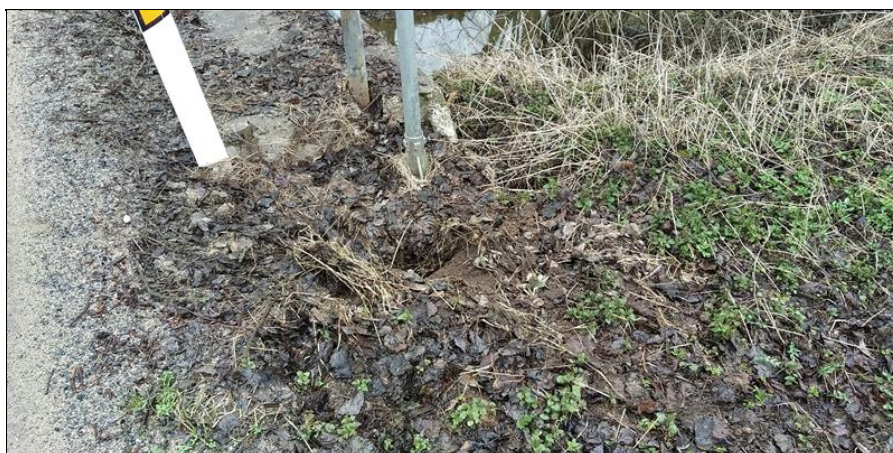
detail kaverna vlevo za
mostem.jpg**1.3.1 Zemní těleso**

Eroze svahů u křídel vlivem převrstvené, neudržované krajnice a lokálnímu přelití vody nahromaděné na vozovce, zarůstání vegetací. Obnažená čela říms.

3.6 Odvodnění mostu

Odvodnění mostu je řešeno příčným a podélným sklonem vozovky s odvedením vody mimo

most a do skluzů, které jsou neudržované, nefunkční. Zvýšená neudržovaná krajnice na předmostí brání plynulému odtoku vody do přilehlého terénu, dochází k erozi svahů. Voda zůstává na mostě a ve vyjetých kolejkách a významně ho poškozuje.

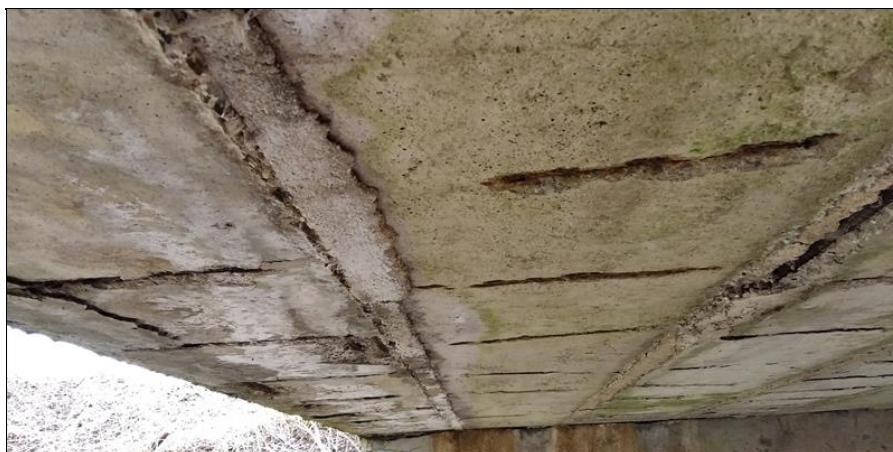
detail krajní nosníky NAS.jpg

2.1 Nosná konstrukce

Zatékání na boční lící pohledové plochy prefabrikovaných nosníků ŽMP-62, pod římsami, výluhy rzi, zelené zbarvení, vápenné výluhy. Boky krajních nosníků potečené asfaltem z izolace NK. Na podhledu nosníků degradace betonu a odpad krycích vrstev, vyrezlé třmínky, korodující podélná výztuž, průsaky, výluhy a krápníky.

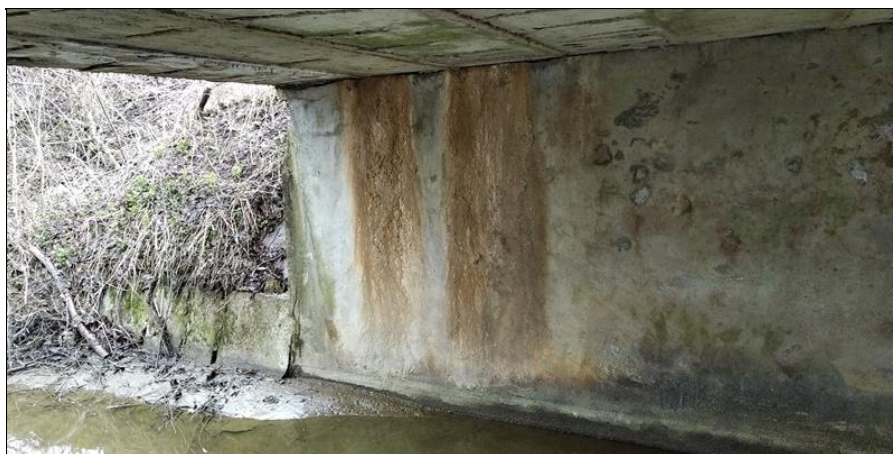
detail levá strana OP2.jpg

inkrustace a rezavé výluhy.

1.2 Mostní podpěry a křídla

V opěrách jsou všesměrné trhliny. U OP1 vodorovná trhlina v oblasti úložného prahu a dřívku opěry, patrné průsaky s výluhy. Opěra 1 posprejovaná graffiti. Identifikace trhlín přes kresbu je dosti obtížná.

2.3 Mostní závěry

Mostní závěry netěsné, zatéká do prostoru uložení NK, průsaky především na levé straně OP2. Potečené opěry z úložného prahu,

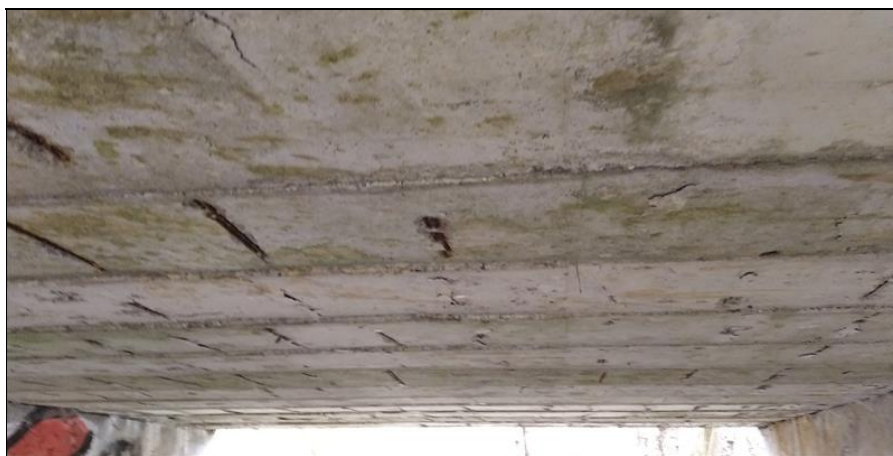
detail NK.jpg

2.1 Nosná konstrukce

Zatékání na boční lící pohledové plochy prefabrikovaných nosníků ŽMP-62, pod římsami, výluhy rzi, zelené zbarvení, vápenné výluhy. Boky krajních nosníků potečené asfaltem z izolace NK. Na podhledu nosníků degradace betonu a odpad krycích vrstev, vyrezlé těmínky, korodující podélná výztuž, průsaky, výluhy a krápníky.

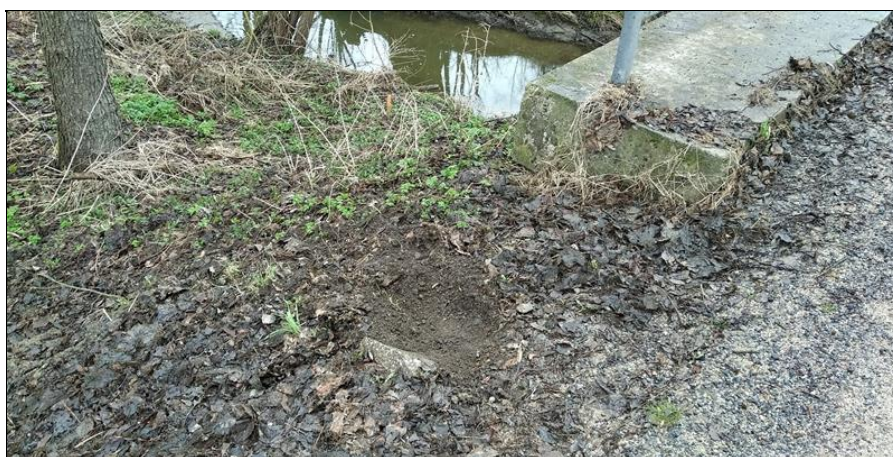
detail skluz vlevo před mostem.jpg

3.6 Odvodnění mostu

Odvodnění mostu je řešeno příčným a podélným sklonem vozovky s odvedením vody mimo most a do skluzů, které jsou neudržované, nefunkční. Zvýšená neudržovaná krajnice na předmostí brání plynulému odtoku vody do přilehlého terénu, dochází k erozi svahů. Voda zůstává na mostě a ve vyjetých kolejkách a významně ho poškozuje.

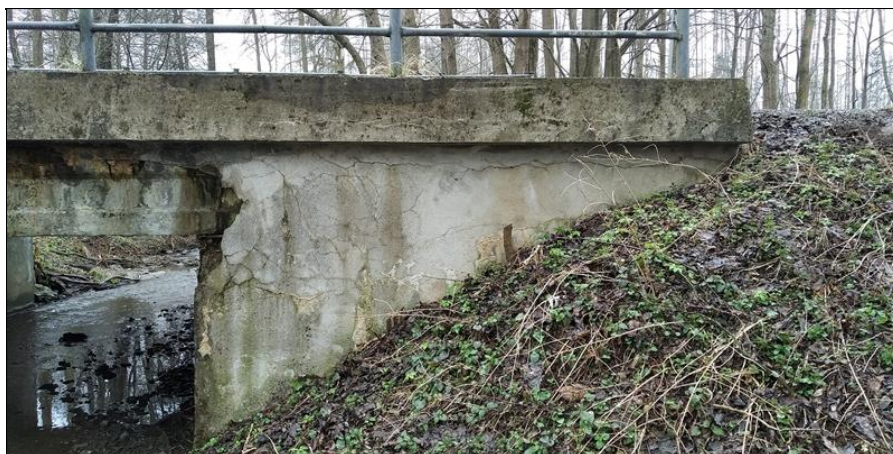
levé křídlo OP1.jpg

1.2.4 Křídlo

Zvodnělé trhliny v omítce křídel, omítka při poklepu dutá, místy opadává. Vápenné výluhy, průsaky pod římsou.

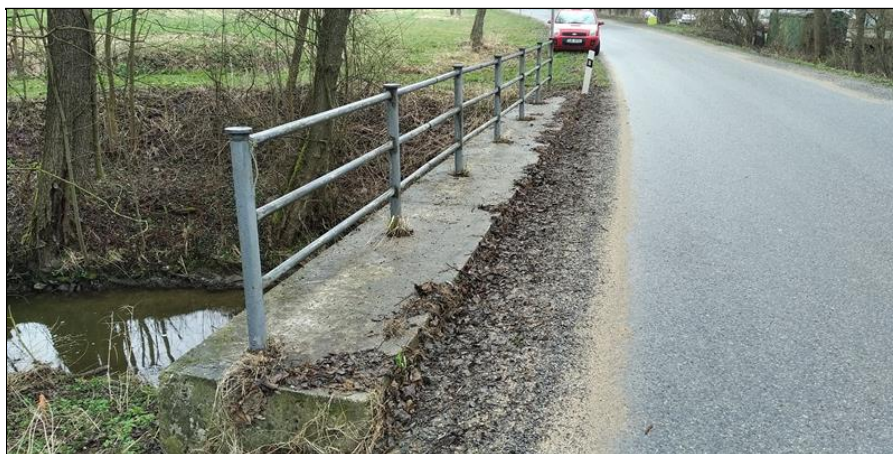
pohled na levou NAS.jpg

1.3.1 Zemní těleso

Eroze svahů u křídel vlivem převrstvené, neudržované krajnice a lokálnímu přelítí vody nahromaděné na vozovce, zarůstání vegetací. Obnažená čela říms.

3.1 Vozovka

Příčné deformace vozovky, vyjeté koleje. Vozovka s prasklinkami, vysoké krajnice zarostlé trávou, Na vozovce masivně nečistoty, není

proveden dotisk asfaltu k římsám, mezi vozovkou a římsou roste tráva.

3.3.1 Římsa

Zvětvování a degradace povrchu říms, obnažená čela říms, svislé plochy potečené, uchycené mechy. Dochází k průsakům pod obě římsy. Na římsách jsou nečistoty. V místech vetknutí, kotvení zábradelních sloupků do říms roste tráva.

4.2 Zábradlí

Zábradlí je nenormové, po stránce bezpečnosti nevyhovující, zkorodované s odlupujícím se nátěrem. V kotvení sloupků do říms uchycená vegetace.

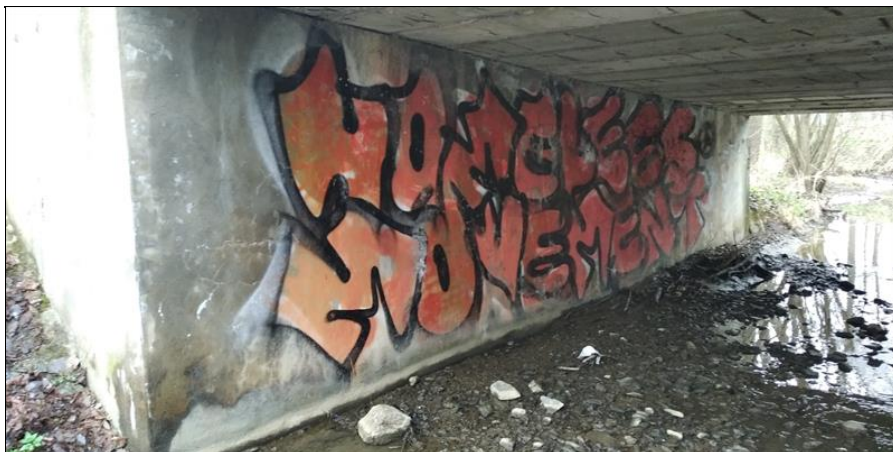
pohled na OP1 z POS.jpg

1.2 Mostní podpěry a křídla

V opěrách jsou všesměrné trhliny. U OP1 vodorovná trhlina v oblasti úložného prahu a díšku opěry, patrné průsaky s výluhy. Opěra 1 posprejovaná graffiti. Identifikace trhlín přes kresbu je dosti obtížná.

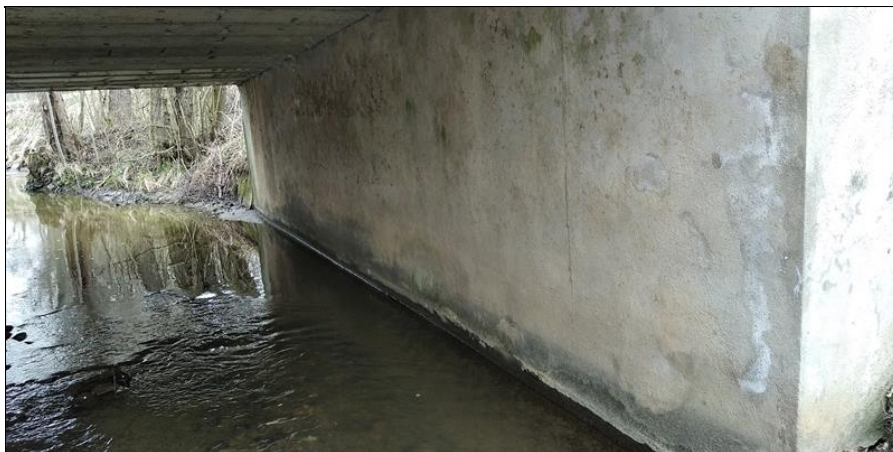
pohled na OP2 z POS.jpg

1.2 Mostní podpěry a křídla

V opěrách jsou všesměrné trhliny. U OP1 vodorovná trhlina v oblasti úložného prahu a díšku opěry, patrné průsaky s výluhy. Opěra 1 posprejovaná graffiti. Identifikace trhlín přes kresbu je dosti obtížná.

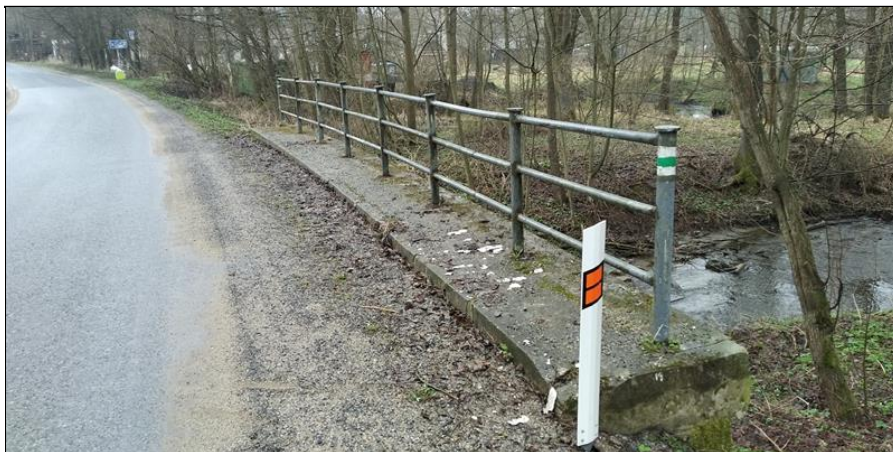
pohled na pravou POS.jpg

3.1 Vozovka

Příčné deformace vozovky, vyjeté koleje. Vozovka s prasklinkami, vysoké krajnice zarostlé trávou. Na vozovce masivně nečistoty, není proveden dotisk asfaltu k římsám, mezi vozovkou a římsou roste tráva.

3.3.1 Římsa

Zvětrávání a degradace povrchu říms, obnažená čela říms, svislé plochy potečené, uchycené mechy.

Dochází k průsakům pod obě římsy. Na římsách jsou nečistoty. V místech vetknutí, kotvení zábradelních sloupků do říms roste tráva.

4.2 Zábradlí

Zábradlí je nenormované, po stránce bezpečnosti nevyhovující, zkorodované s odlupujícím se nátěrem. V kotvení sloupků do říms uchycená vegetace.

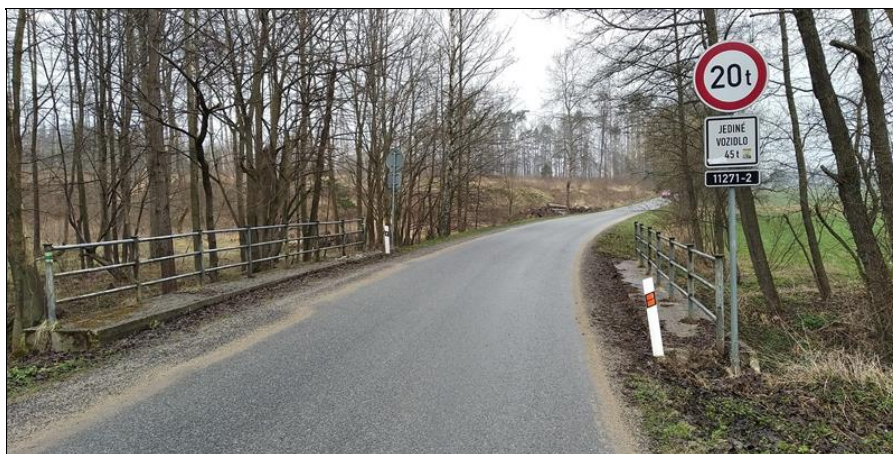
pohled proti směru staničení.jpg

4.3 Dopravní značení, označení mostu

Bez závad, na mostě jsou na obou stranách osazeny tabulky s evidenčním číslem mostu 11271-2 a DZ se sníženou zatížitelností mostu B13 - 20t, E13 - Jediné vozidlo 45t. Na dopravním značení nálepky, na pravé straně evidenční číslo lehce poškozené, čitelné. Výměna zatím není nutná. VDZ na mostě není.

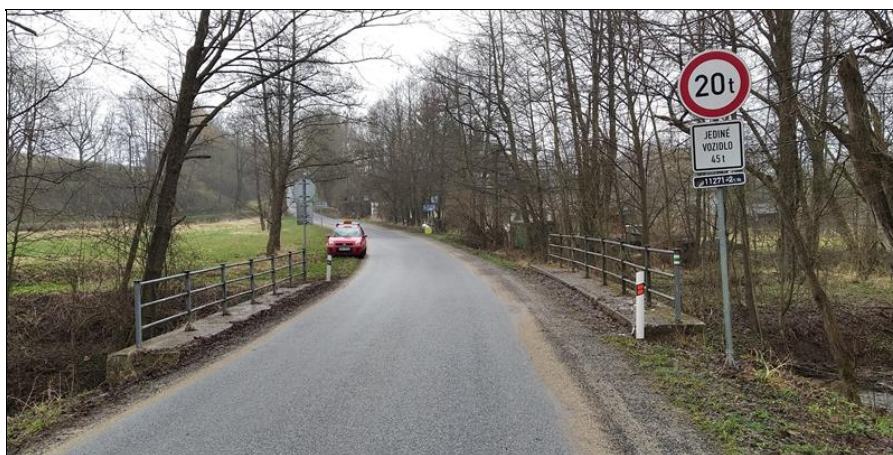
pohled ve směru staničení.jpg

4.3 Dopravní značení, označení mostu

Bez závad, na mostě jsou na obou stranách osazeny tabulky s evidenčním číslem mostu 11271-2 a DZ se sníženou zatížitelností mostu B13 - 20t, E13 - Jediné vozidlo 45t. Na dopravním značení nálepky, na pravé straně evidenční číslo lehce poškozené, čitelné. Výměna zatím není nutná. VDZ na mostě není.

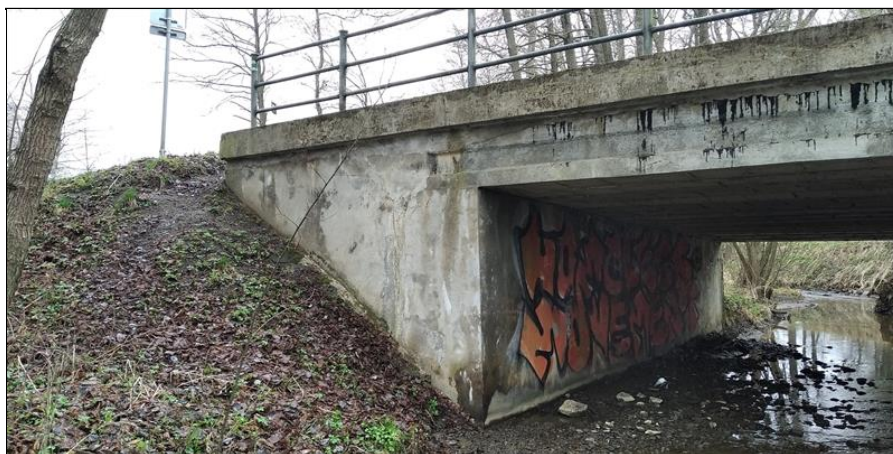
pravé křídlo OP1.jpg

1.2.4 Křídlo

Zvodnělé trhliny v omítce křídel, omítka při poklepu dutá, místy opadává. Vápenné výluhy, průsaky pod římsou.

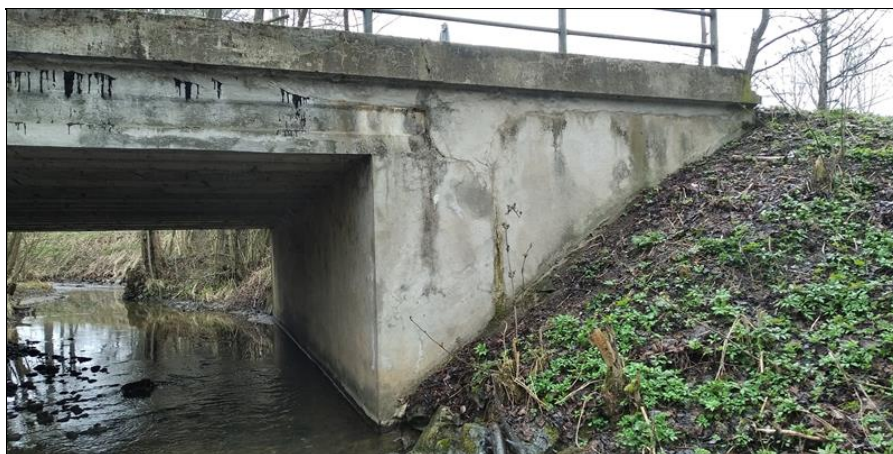
pravé křídlo OP2.jpg

1.2.4 Křídlo

Zvodnělé trhliny v omítce křídel, omítka při poklepu dutá, místy opadává. Vápenné výluhy, průsaky pod římsou.

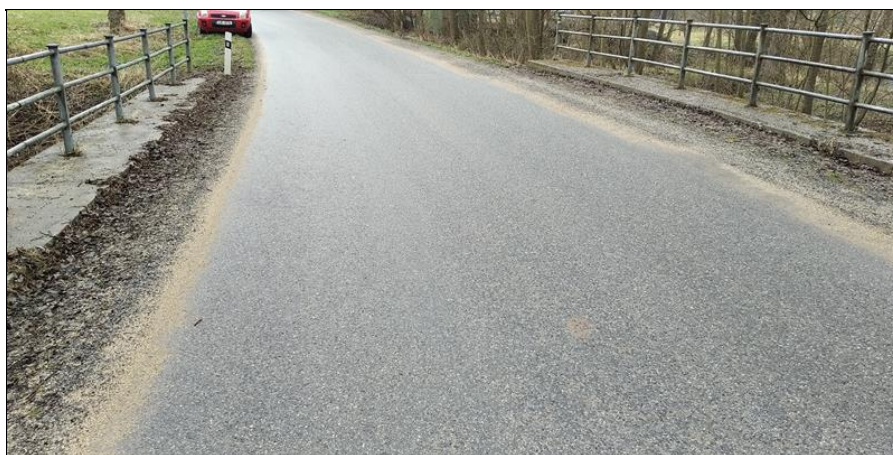
vozovka na mostě ve směru staničení.jpg

3.1 Vozovka

Příčné deformace vozovky, vyjeté koleje. Vozovka s prasklinkami, vysoké krajnice zarostlé trávou, Na vozovce masivně nečistoty, není proveden dotisk asfaltu k římsám, mezi vozovkou a římsou roste tráva.
