Z P R Á V A č. 149/17

**Diagnostický průzkum mostu ev.č.350-003
přes potok Bystřice
PŘIBYSLAV**

Počet stran: 17
Počet příloh: 15
Datum: 11.12.2017

OBJEDNAVATEL: Krajská správa a údržba silnic Vysočiny
STAVBA-OBJEKT: Most ev.č.350-003 přes potok Bystřice před obcí Přibyslav

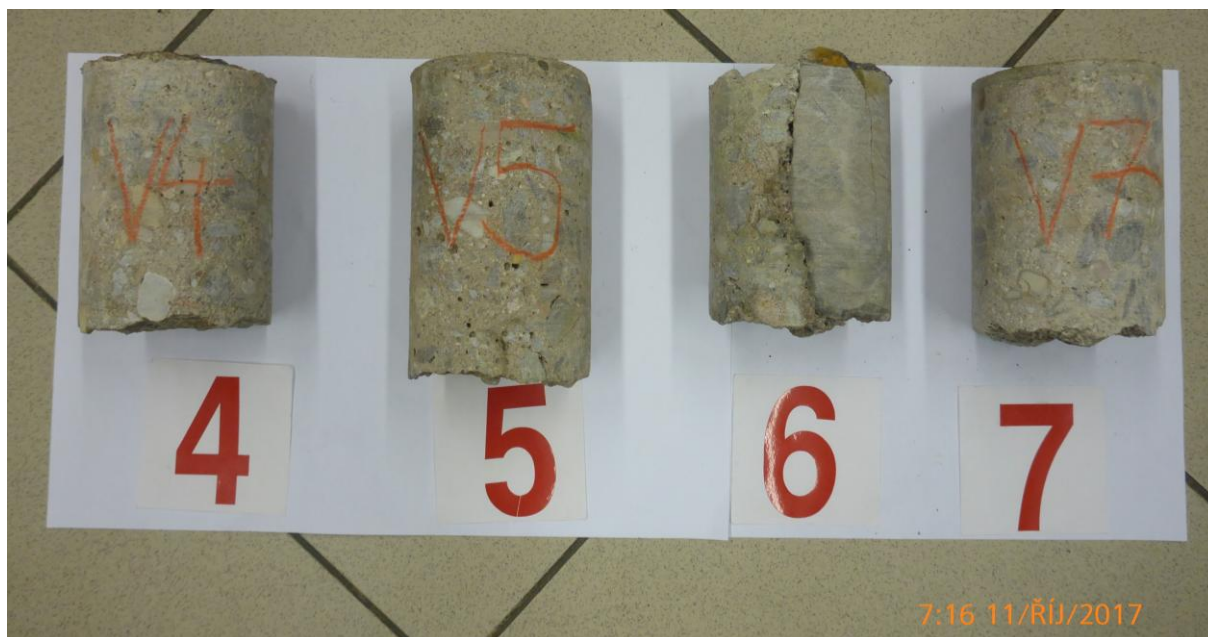
Foto č.1: Dokumentace vývrtů pro destruktivní zkoušky pevnosti v tlaku betonu

Vzorky pro destruktivní zkoušky betonu byly odebírány jádrovými vrty průměru 100 mm. Vzorky byly označeny V4, V5, V6 a V7. Ve vzorku V6 byl přes polovinu vývrtu zastížen kámen a tento vzorek byl z destruktivních zkoušek vyloučen. Rozmístění odběru vzorků je znázorněno v příloze č.5. Vzorky jsou zdokumentovány na fotografii č.1.

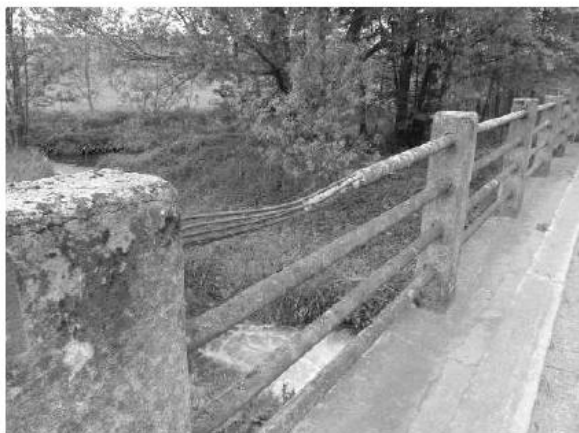
| 3.1 | | Na pohledu nosné konstrukce jsou viditelné stopy promáčení, výluhy, výkvěty. Na spodním povrchu nosné konstrukce je obnažená vyztuž. Mezi čelní zdi a nosnou konstrukcí je trhlina, kterou zatéká - v trhlíně je beton porušený. |
|---|--|--|
| 5.3 | Římsy | Na obou stranách mají mostní římsy olámané hrany, hloubkově degradovaný spodní povrch. V pravé mostní římse jsou podélné trhliny. V trhlínách je místy uchycená vegetace. Bok pravé římsy je silně hloubkově porušený. Bok levé římsy je porostlý mechem. |

Detail-zábradlí, poškozené ŽB madlo

- Oprava a provedení výměny poškozených vodorovných madel.

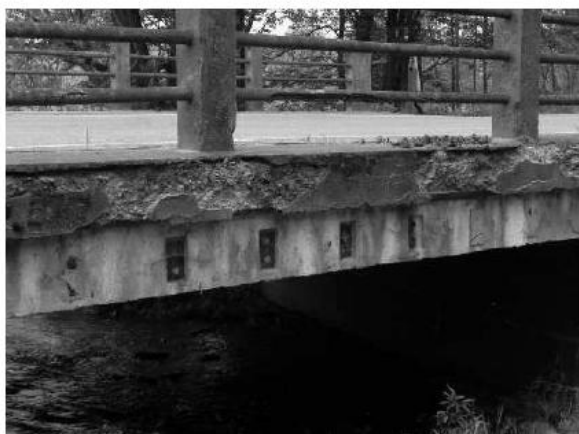
Detail-římsa

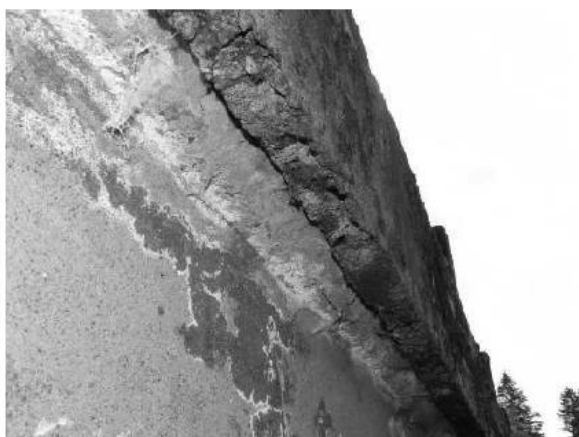
Detail- pohled na římsu, stopy zatékání

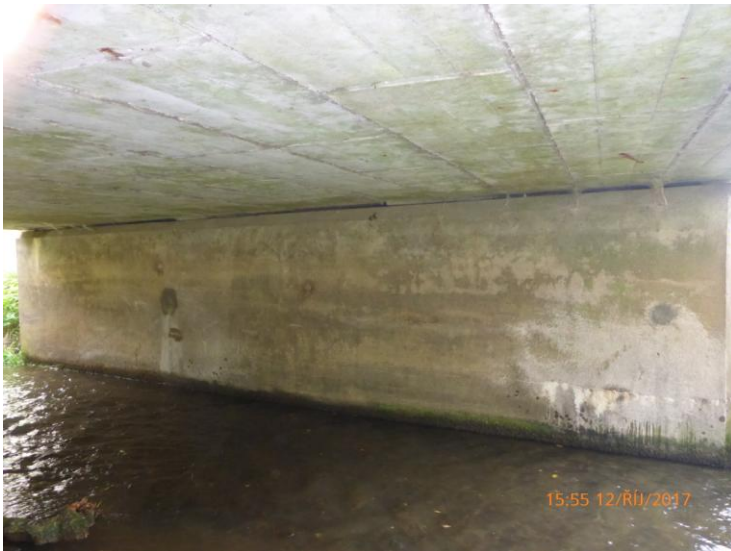
2.1	Mostní podpěry	Silné výluhy na pracovní spáře opěry 1 na levé straně, výluhy na pracovních spárách v plochách obou opěr 1,2. Silný výluh na svislé trhlíně opěry 2 pod pracovní spárou. Znamky zatékání na úložné prahy opěr
2.2.	Křídla	Na pravých křídlech opěr 1 a 2 opadáva povrchová vrstva, na všech křídlech opěr 1,2 jsou trhliny a známky protékání s výluhy na trhlínách

Opěra 1-protékání s výluhy na pracovních spárách

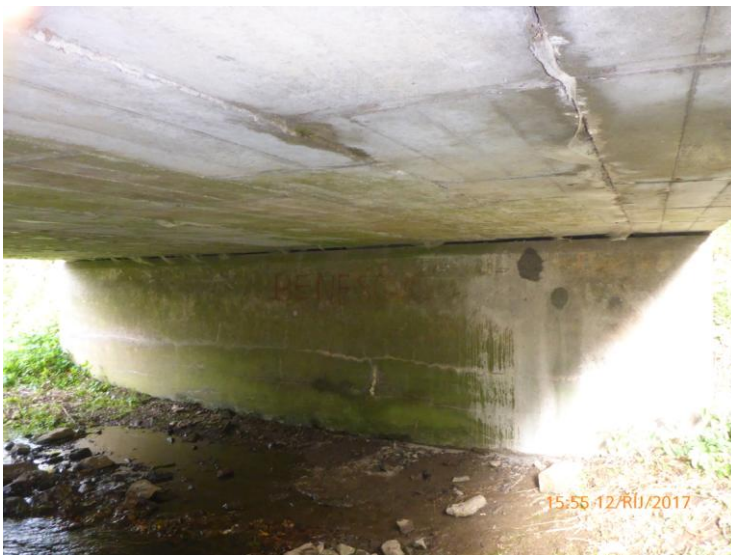
Opěra 2 - protékání s výluhy na pracovních spárách

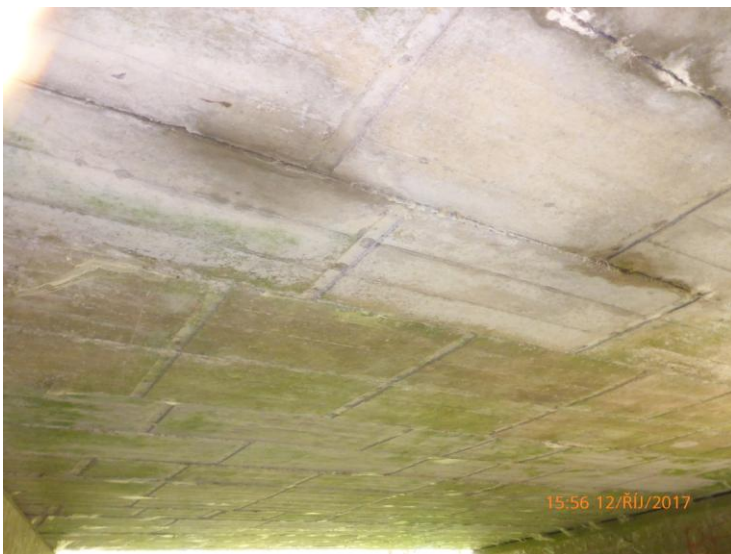
Stopy protékání na podhledu nosné konstrukce, především mezi nosníky č.15,16 a 14,15 s výluhy u opěry 1. V nadbetonování nad nosníkem č.1 je trhlina s korozi výztuže. Lokální koroze příčné výztuže a podkladků výztuže nosníků. Mezi čelní zdí a nosnou konstrukcí je na pravé straně opěry 1 i 2 trhlina s projevy zatékání. Nosník č.16 zpod římsy silně zboku potéká, odtržení krytí všech korodujících desek kotev příčného předpětí nosníku č.16. Odtržení krytí korodujících desek i na nosníku č.1. Diagnostickým průzkumem zjištěná koroze výztuže příčného předpětí a provedení příčného předpětí pouze v některých otvorech nosníků

Podhled nosné konstrukce – projevy protékání nosnou konstrukcí ve spárách mezi nosníky

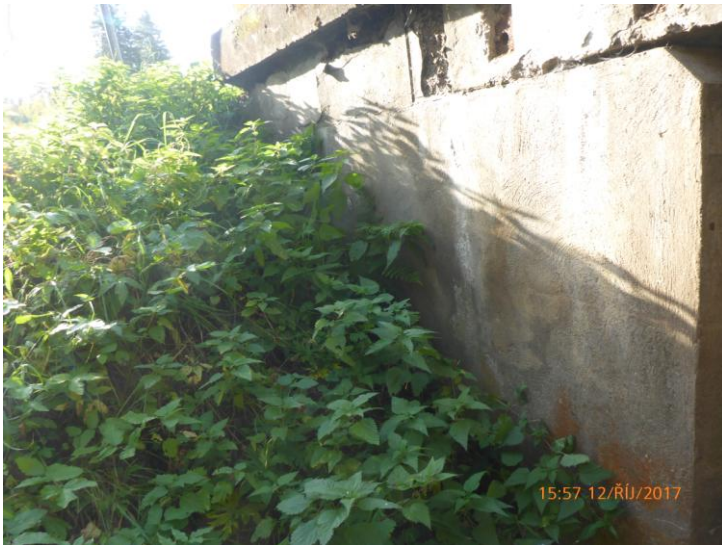
Křídlo opěry 1 vpravo. Projevy protékání křídla, trhliny s výluhy na křídle

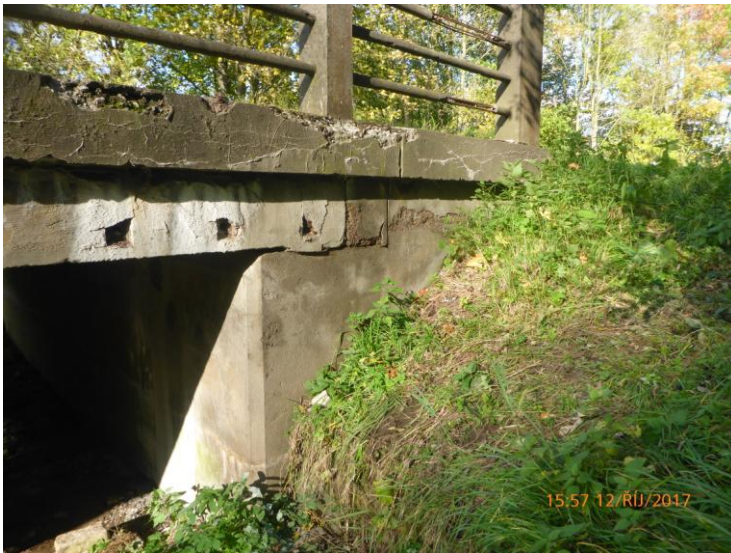
Křídlo opěry 2 vpravo. Opadává povrchová vrstva na křídle, projevy protékání křídla

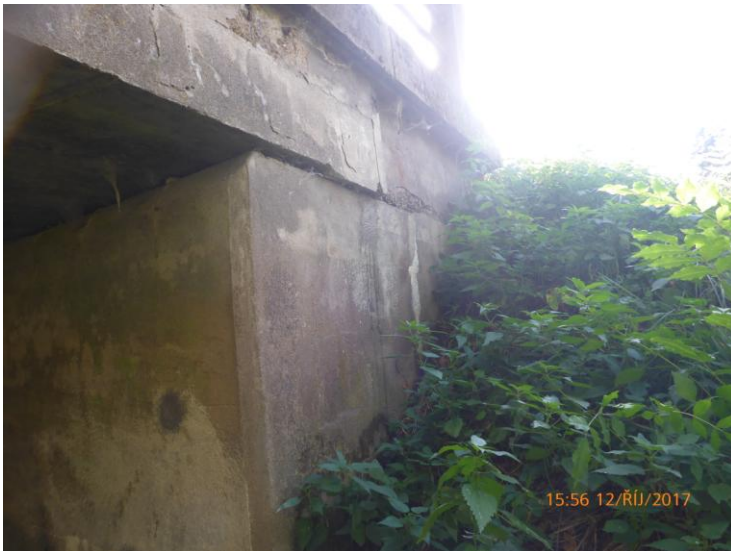
Křídlo opěry 1 vlevo. Prosakování vlhkosti a výluhy.

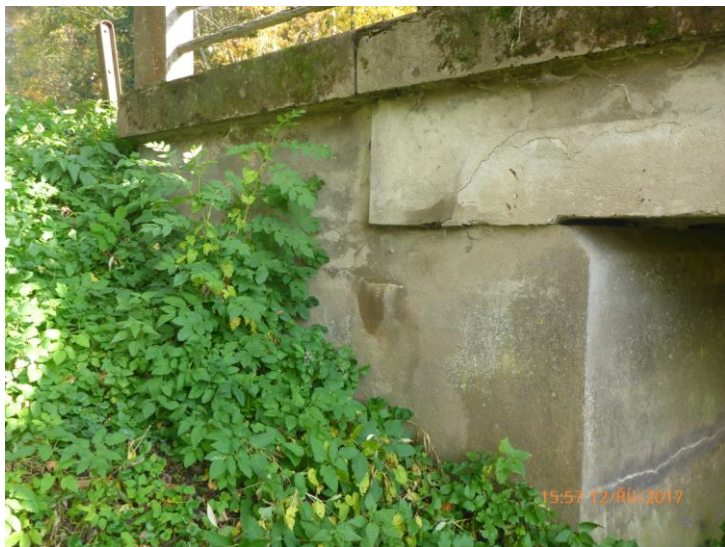
Křídlo opěry 2 vlevo Prosakování vlhkosti a výluhy.

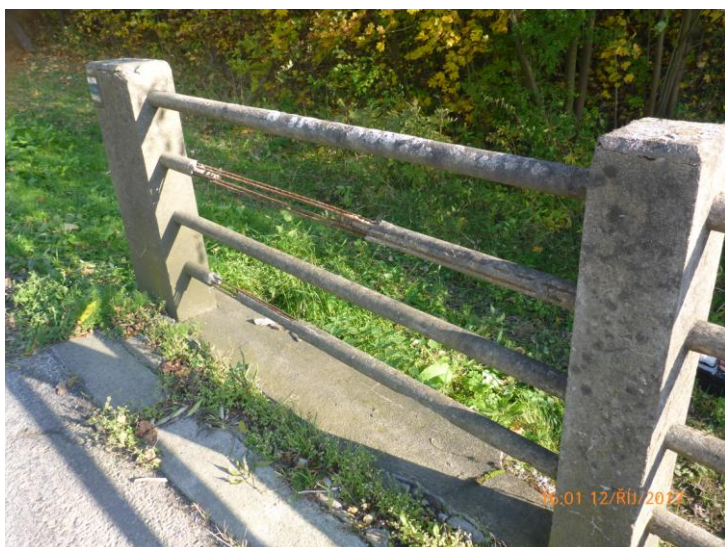
Beton říms je značně zdegradován a především pravá římsa mostu je silně rozrušena. Ve velmi špatném stavu je zábradlí mostu, kdy výplně mezi sloupky ze železobetonových tyčí jsou rozrušeny korozí výztuže s odtržením krycí vrstvy a následným opadáváním betonu výplní. Vozovka na mostě je lokálně rozrušena trhlinami.

Výplňové pruty zábradlí jsou v havarijním stavu, pruty výztuže korodují volně bez krycí vrstvy betonu, nebo jopsu krycí vrstvy korozí odtrženy, na levé straně již jedna železobetonová výplň nahrazena ocelovou trubkou

Stav vodorovné výplně zábradlí na mostě, koroze prutů výztuže po odpadnutí krycích vrstev betonu

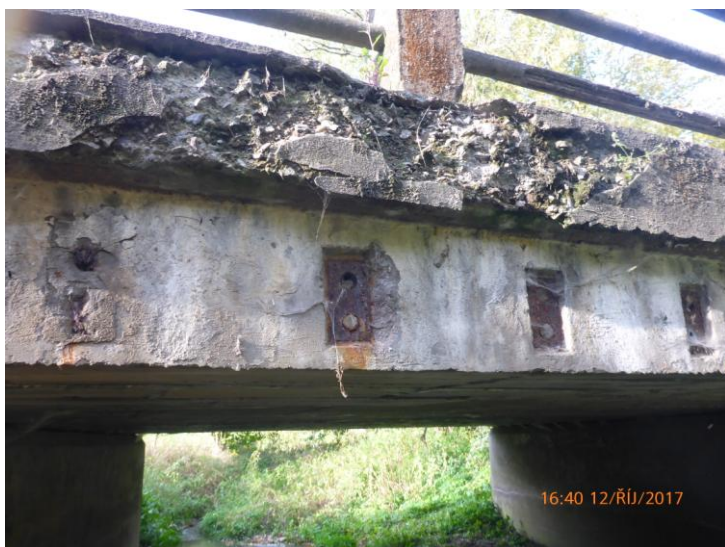
Dále bylo zjištěno, že kotevní desky příčného sepnutí povrchově korodují a na pravé straně most v prostoru nosníku č.16 došlo k téměř kompletnímu odtržení zabetonování zboků na kotevních deskách. Na levé straně mostu je rovněž obetonování (omítnutí) některých kotevních desek odtrženo. V místech odtržení nebylo příčné předpětí zjištěno. V daných místech byly pouze kotevní desky.

Pravá římsa mostu je na více místech hloubkově rozrušená s opadáváním kusů betonu římsy. Levá římsa vykazuje četné trhliny s výluhy a je porostlá mechem.

Stav pravé římsy, silné potékání boku nosníku č.16 a koroze kotevních desek příčného předpětí s odtržením jejich obetonování

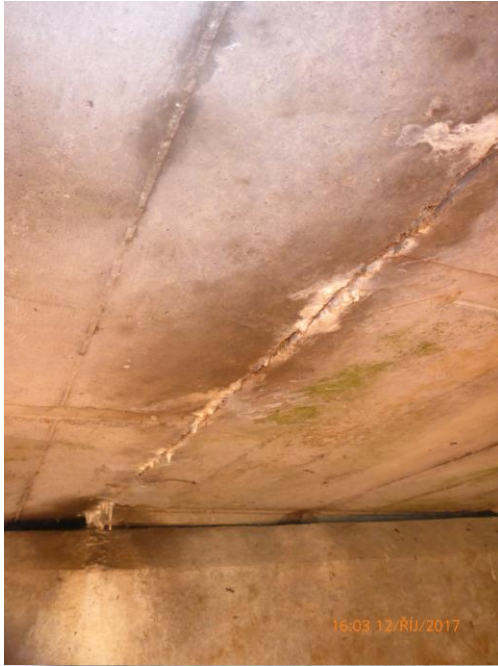
V rámci diagnostického průzkumu nebyly zjištěny žádné další vizuálně patrné poruchy nosné konstrukce. Pouze lokálně se vyskytují místa s patrnými projevy koroze na spodním líci nosníků, které však nejsou způsobeny korozí betonářské ani předpínací výztuže, ale korozí distančních podložek pod výztuží. Na bocích nosníků jsou patrné projevy potékání nosníků průsaky z pod římsy a to především na nosníku č.16. Na podhledu jsou lokálně patrná místa průsaků spárami mezi nosníky a to zejména mezi krajními nosníky pod římsami. Nejvíce dochází k protékání ve spáře mezi nosníky č.15 a č.16, kde jsou patrné plošné inkrustace ale i krápníčky.

Detail protékání nosnou konstrukcí ve spáře mezi nosníky č.15 a č.16. Výluhy s tvorbou krápníčku nejvíce u opěry 1

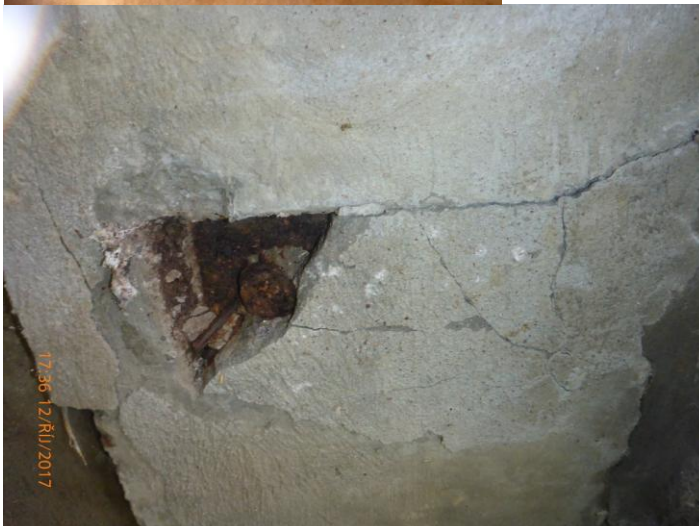
Koroze byla také zjištěna u kotevních desek příčného sepnutí na bocích krajních nosníků. Na bocích nosníků byly zjištěny projevy průsaků zpod říms. Dále byly zjištěny projevy průsaků spárami mezi nosníky. Na bocích krajních nosníků dochází k povrchové korozi kotev příčného sepnutí a odtržení krycí vrstvy kotev.

Koroze kotvy a předpínací výztuže příčného předpětí, Odtržení zabetonování kotevní desky.

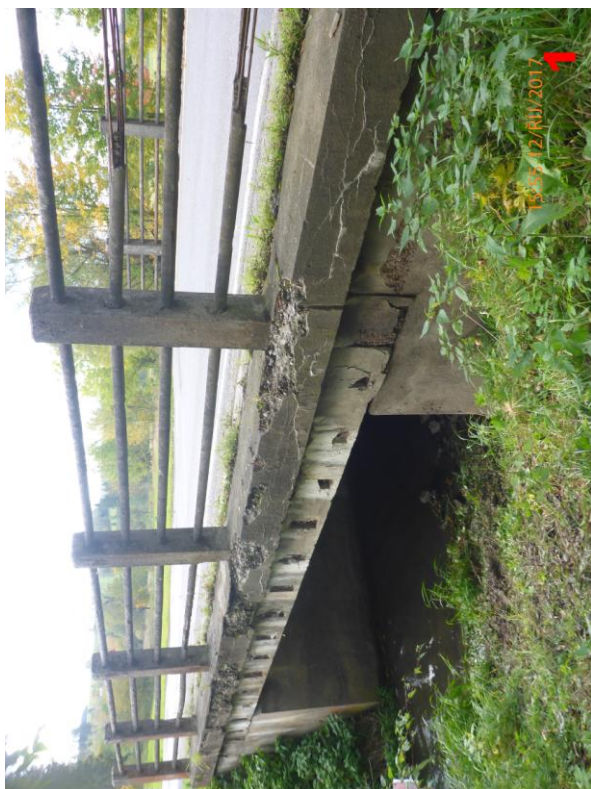
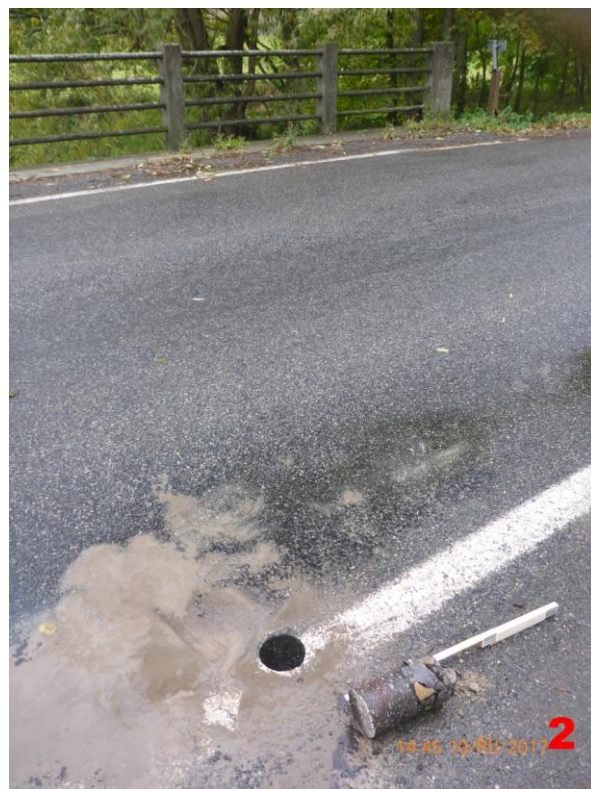
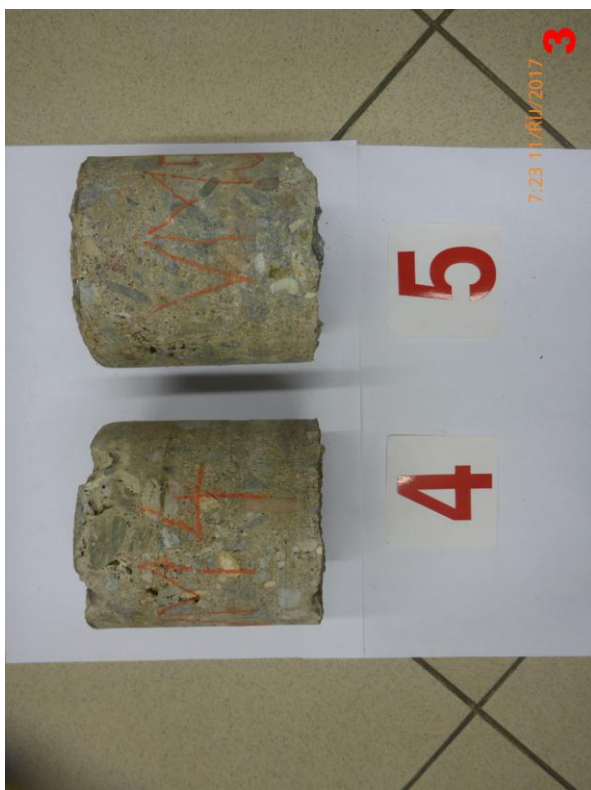
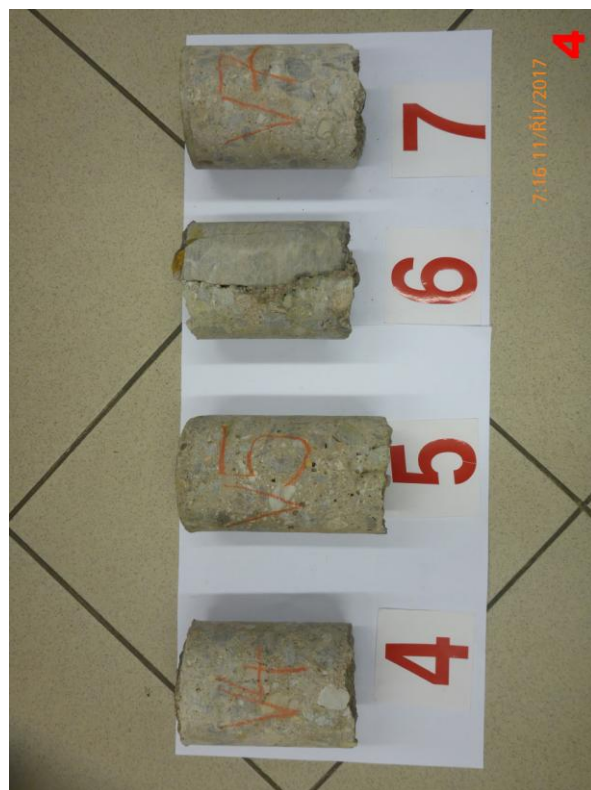
Byly provedeny sondy k předpínací výztuži nosníků a do příčných kanálků nosníků ke zjištění stavu příčného sepnutí nosníků. V místě provedení sond označených jako K1 až K12 bylo provedeno optické vyšetření boroskopem OLYMPUS a EVEREST VIT. Místa provedení sond jsou zakreslena ve schématu v příloze č.5. Hodnocení stavu předpínací výztuže je uvedeno v tabulce č.10. Optickým vyšetřením bylo zjištěno, že lana příčného sepnutí nosníků jsou lokálně silně zasažena korozí a některé dráty předpínací výztuže příčného sepnutí nosníků jsou výrazně oslabeny korozí až téměř překorodovány. Dále bylo zjištěno, že příčné sepnutí není provedeno ve všech kanálcích, ale pouze v místech vyznačených na nosníku č.16 ve schematickém půdoryse v příloze č.4b. U nosníku č.1 (vzhledem k neporušenému obetonování kotev) nebylo možno spolehlivě stanovit, které příčné kanálky byly využity k sepnutí z levé strany mostu. Uvnitř kanálků příčného sepnutí byla dále lokálně zjištěna vysoká vlhkost.

Optické vyšetření konstrukce boroskopem OLYMPUS a EVEREST VIT v místě K4 ke kabelu příčného předpětí mezi nosníky č.14 a č.14. ke kabelu předpětí zatéká, výrazná koroze až přerušení předpínací výztuže.
