Most 749036-1

Most přes silnici I/38 ve Skuhrově

PRVNÍ HLAVNÍ PROHLÍDKA

Datum provedení prohlídky: 14.9.2020

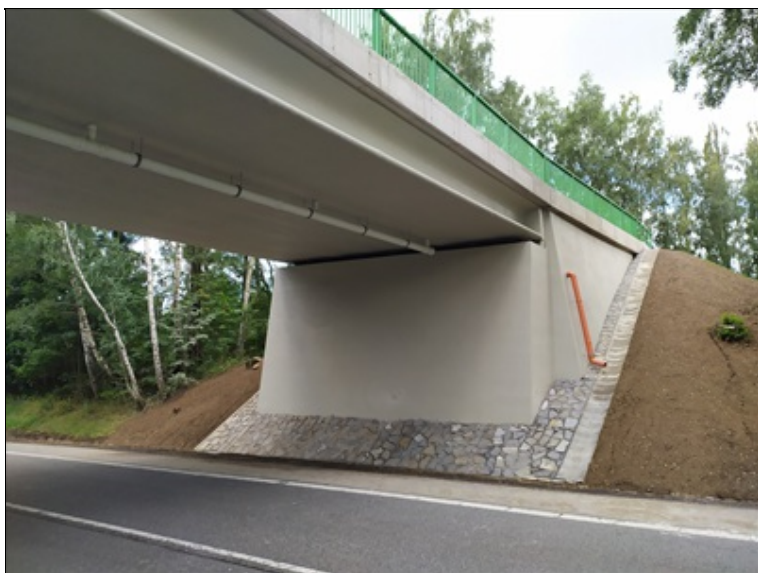
| [1.2] | 1.2 | Mostní podpěry a křídla | Spodní stavba je bez viditelných změn, jež by svědčili o přetížení mostu. Na Opěrách a křídlech byla provedena kotvená sanace s finální stěrkou a ochranným sjednocujícím barevně tónovaným nátěrem, v pořádku, povrch nevykazuje závady. |

| [2.1] | 2.1 | Nosná konstrukce | Nosná konstrukce je bez viditelných změn, jež by svědčili o přetížení mostu. Na nosnících byla zřízena spřažená žlb. deska vyztužená kari sítěmi a betonářskou výztuží. Beton kvalitní, dobře zhutněný. Podhled a boky nosné konstrukce byly sanovány s finální stěrkou a ochranným sjednocujícím barevně tónovaným nátěrem, v pořádku, povrch nevykazuje závady. |

Pohled na opěru 1 a podhled nosné konstrukce.

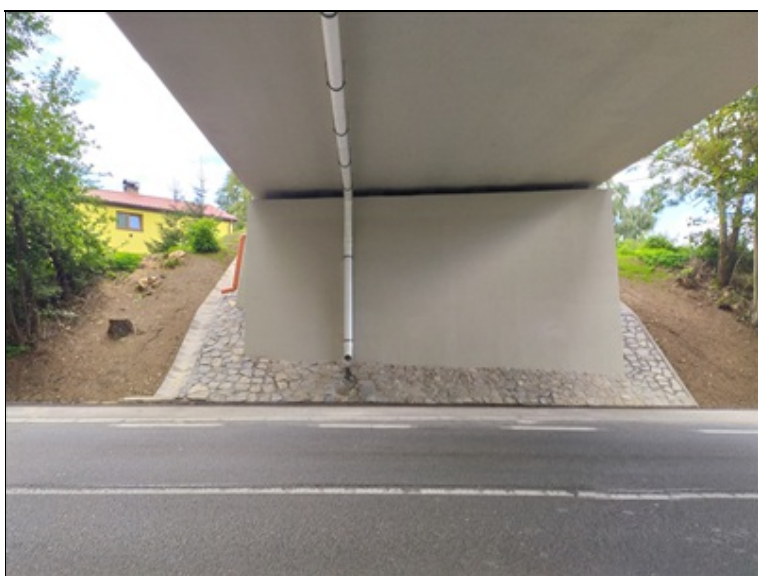
Pohled na opěru 2 a podhled nosné konstrukce.

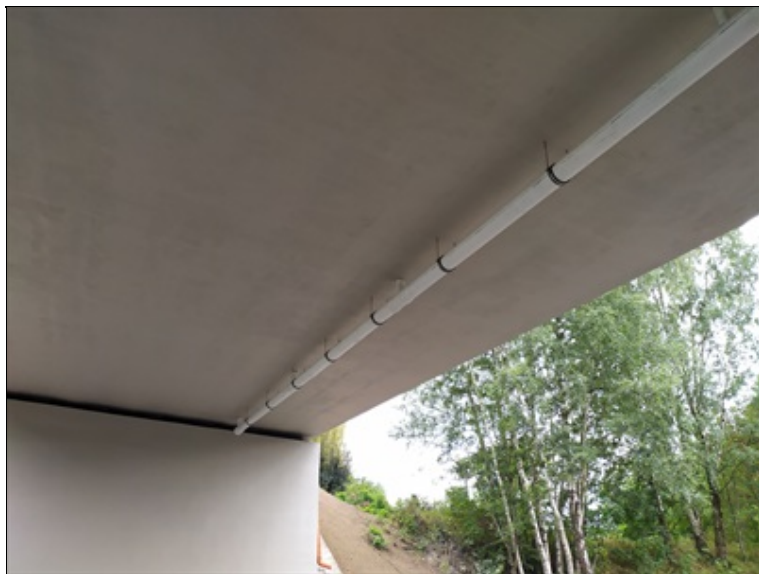
Mostní odvodňovače na levé straně mostu osazeny v pořádku dle projektu, svody pod mostem v pořádku. Skluzy bez závad.

Pohled nosné konstrukce, podélný svod.

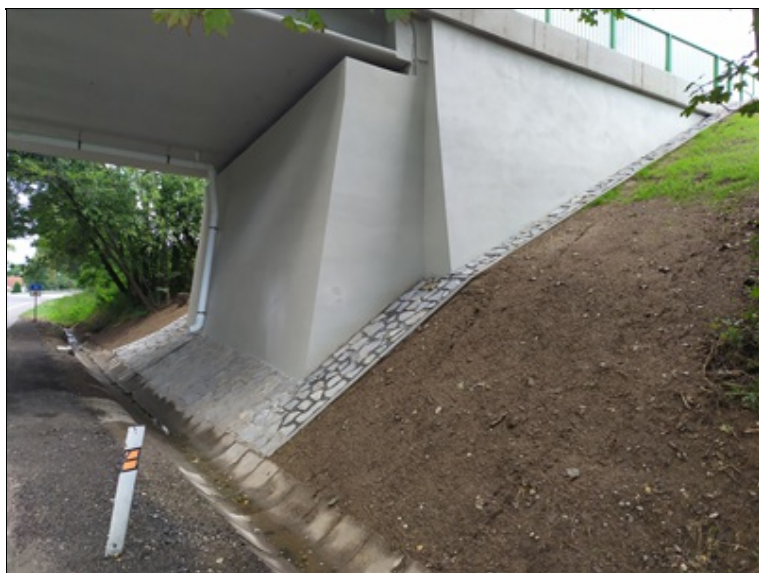
| [1.3] | 1.3 | Zemní těleso, záhozy, zpevnění | Zemní těleso bylo dosypáno a oseto travním semenem, zpevnění z kamenné dlažby do betonu bez závad. |

Pohled na opevnění kolem opěry 2.

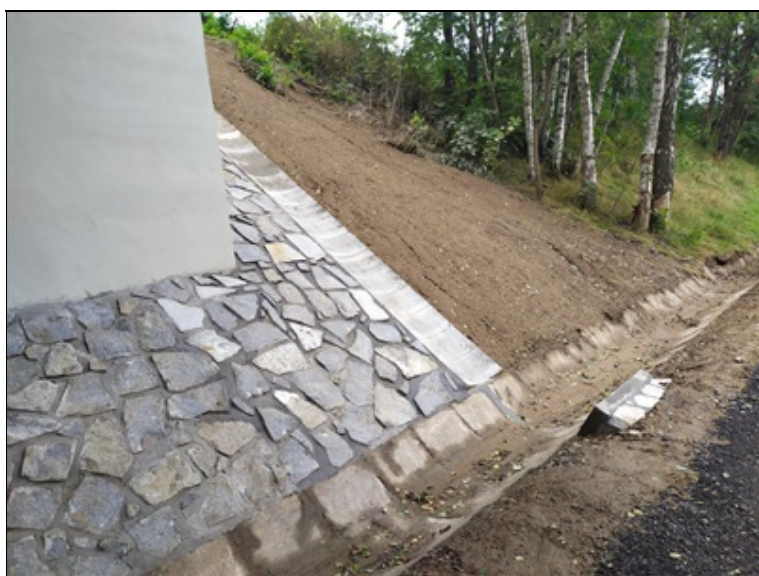
Pohled na opevnění pod mostem, kamenná dlažba do betonu.

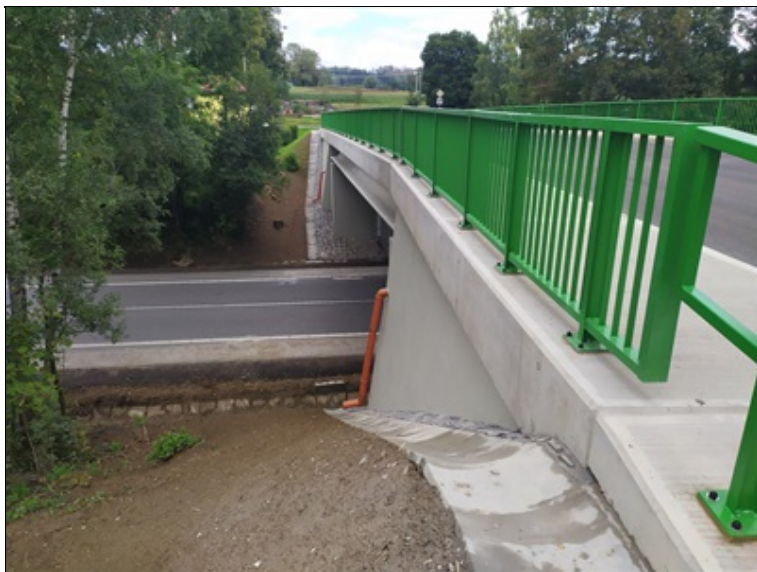
| [3.3] | 3.3 | Římsy, obrubníky, zálivky | Beton římsy kvalitní, betonová směs dobře zhutněná. Římsy byly vybetonovány v rozměrech a sklonech daných projektem, obruba odpovídá výšce 150 mm, hrany sražené, v pořádku. Rampovitá ukončení z betonu s povrchovou striáží v pořádku. Zálivky bez závad. |

Ocelové mostní zábradlí se svislou výplní výšky 1,10 mm včetně kotvení v pořádku. Zábradlí bylo vyrobeno dle projektu v dobré kvalitě, odpovídá normovým požadavkům. Ocelové silniční zábradlí na rampovitých ukončeních též bez závad.

Pohled na římsu a zábradlí.

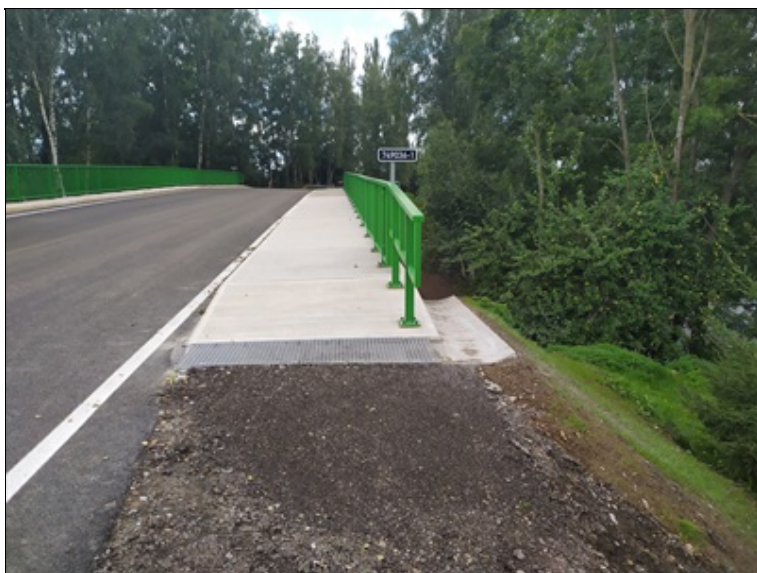
Pohled na levou chodníkovou římsu, nad skluzem proveden ocelový rošt.

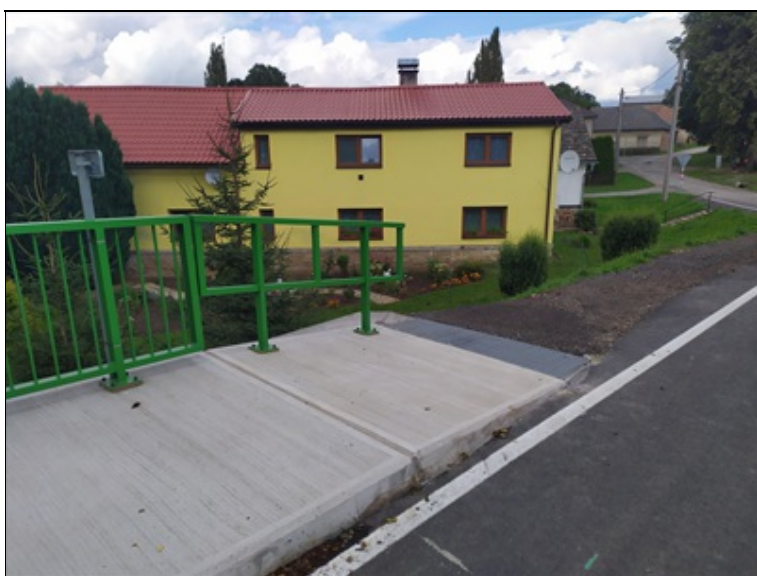
Pohled na silniční zábradlí na rampovitém ukončení římsy.

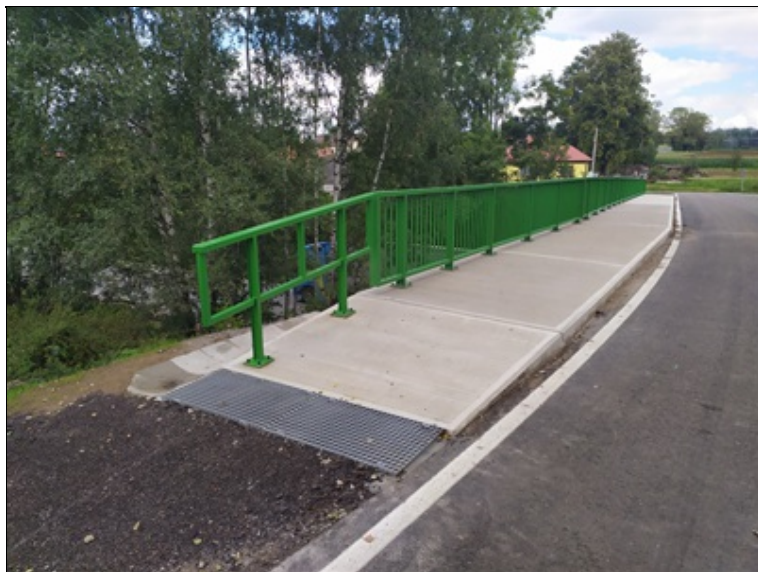
Pohled na rampovité ukončení římsy.

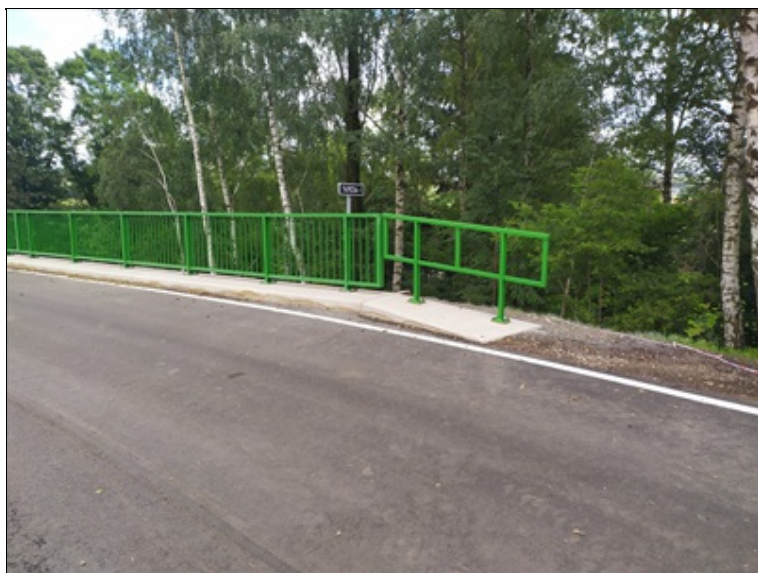
Pohled na pravou římsu a její zábradlí.

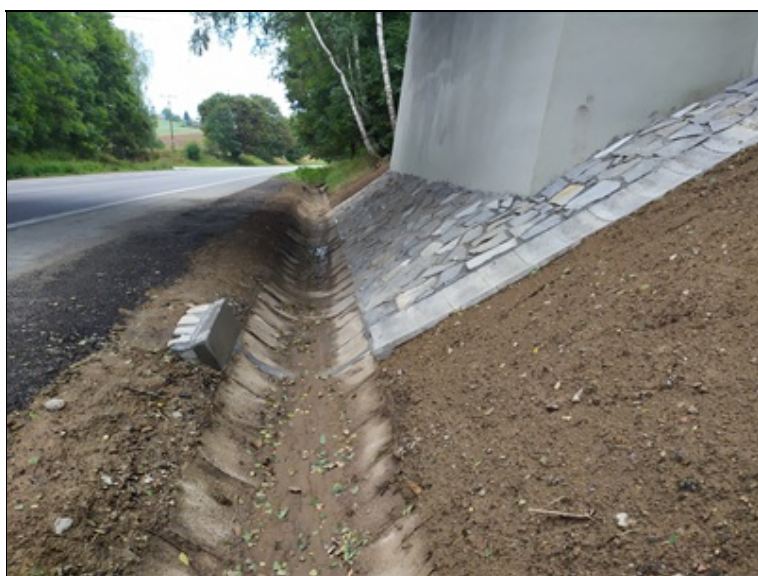
Bez závad.

Pohled na rigol při silnici I/38

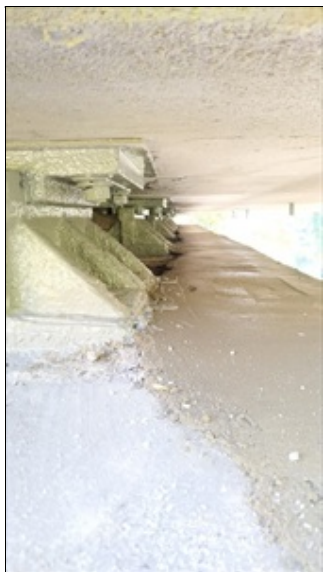
| [2.2] | 2.2 | Ložiska, klouby | Ložiska byla ošetřena, bez závad. |

Pohled na ložiska opatřené PKO.
