**Expertní zpráva č.  
1800 J 213**

**Expertní zpráva:**  
**STAVEBNĚ TECHNICKÝ PRŮZKUM MOSTNÍ KONSTRUKCE**  
**EV. Č. 38-058a, SKUHROV**

Tato zpráva uvádí výsledky stavebně technického průzkumu mostní konstrukce ev. č. - 38-058a v obci Skuhrov.

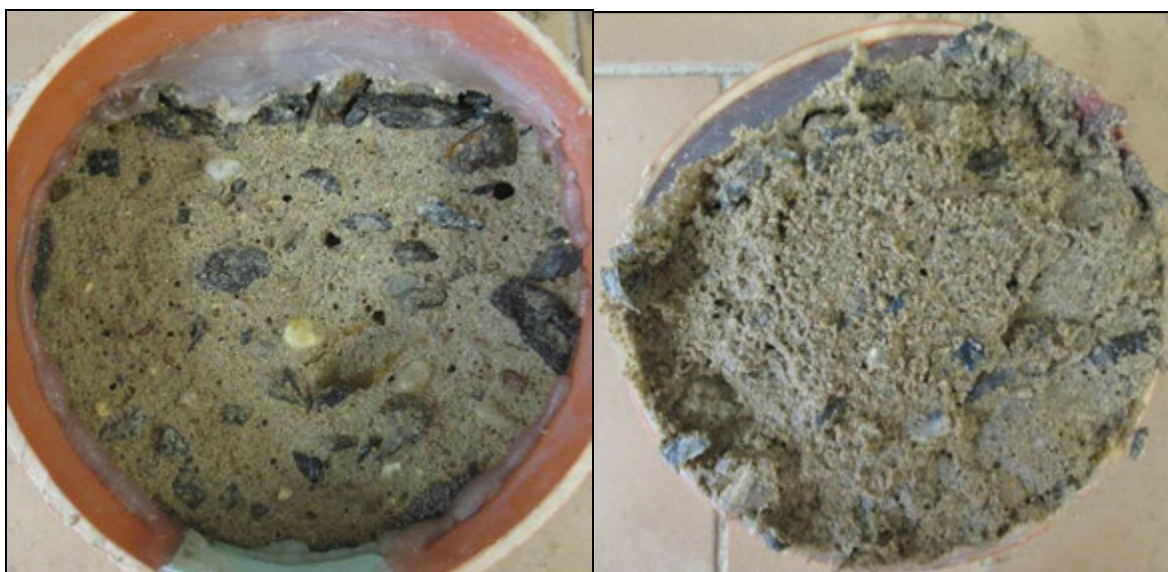
- 6) Na základě výsledků zkoušky CH.R.L metoda C dle ČSN 73 1326 u beton vývrtu V2, V8 a V10 je odolnost proti působení CH.R.L. již po 50 cyklech nevyhovující v vzorku V5 pak po 75 cyklech. Beton nevyhovuje požadavkům na betony stupně prostředí XF dnes pro tento typ konstrukce vyžadovaný (nejvyšší stupeň vlivu prostředí XF4 dle TKP 18 (odpad  $< 1000$  g/m<sup>2</sup> po 75 cyklech metoda C).

**Foto 2:** Pohled na líc a „dno“ vzorku V2 – po CH.R.L. - metoda C – 50 cyklů

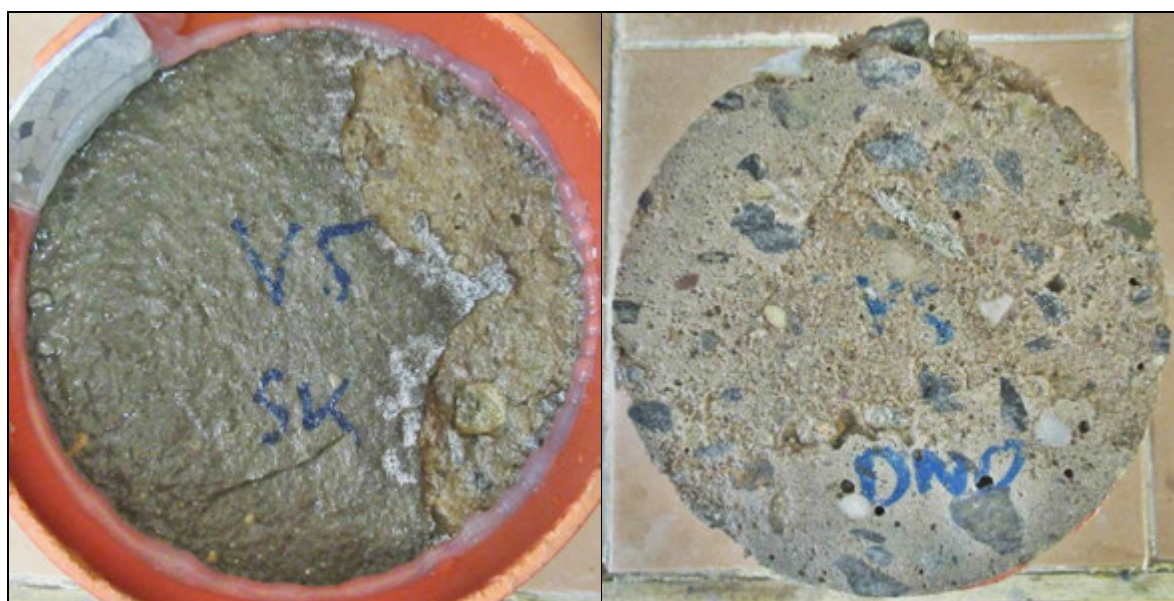
**Foto 4:** Pohled na líc a „dno“ vzorku V5 – po CH.R.L. - metoda C – 75 cyklů

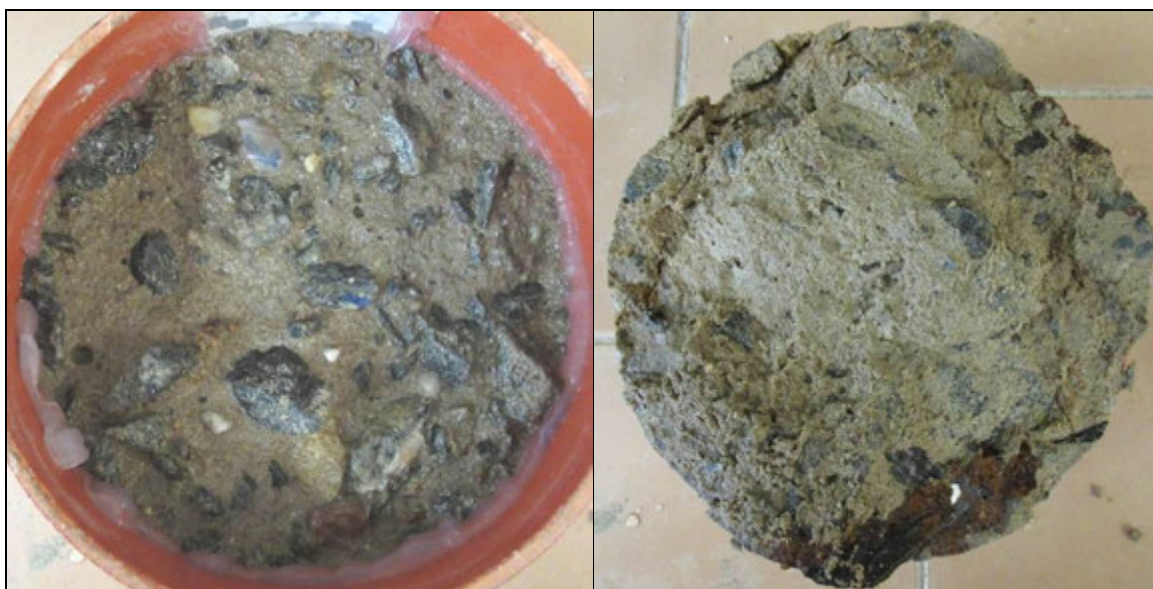
**Foto 6:** Pohled na líc a „dno“ vzorku V8 – po CH.R.L. - metoda C – 50 cyklů

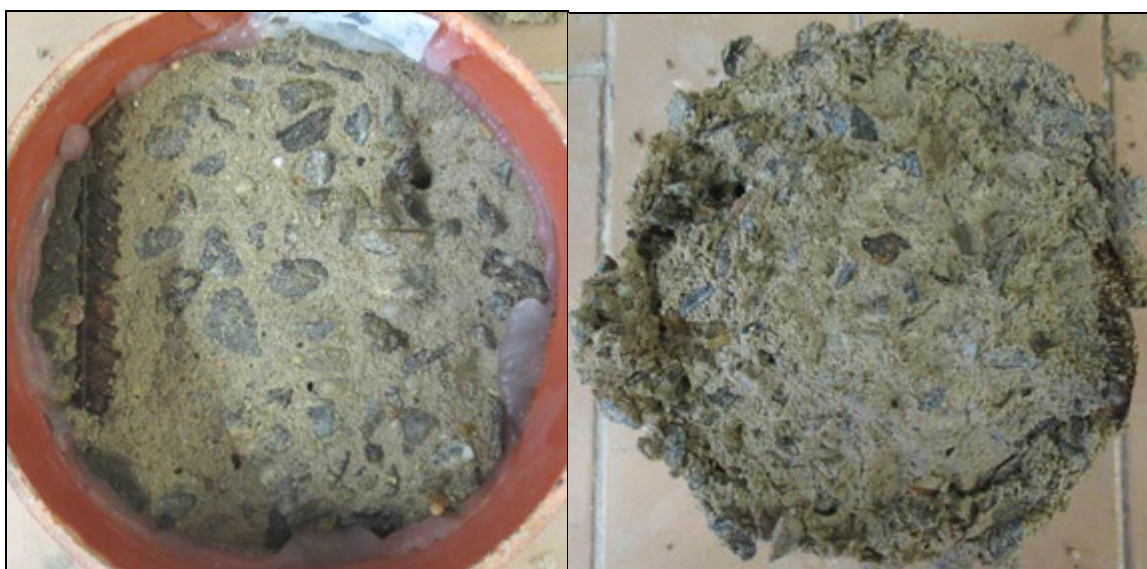
**Foto 8:** Pohled na líc a „dno“ vzorku V10 – po CH.R.L. - metoda C – 50 cyklů

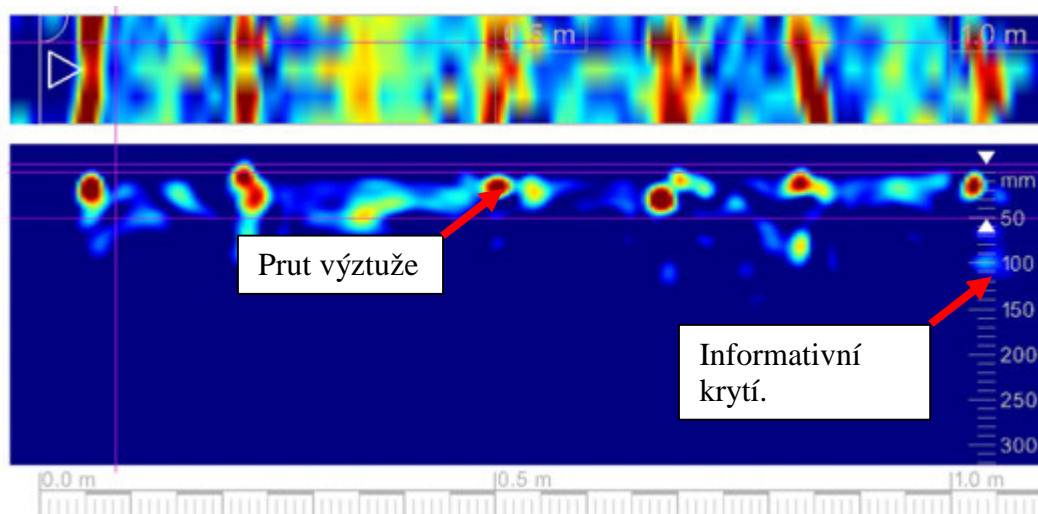
**Sonda NS1 – Úložný práh opěry, svislá výztuž**Grafický výstup z radaru HILTI PS 1000.

Scanem bylo zjištěno vyztužení 6 pruty výztuže na délku sondy 1,0 m, krytí cca 2 – 20 mm.

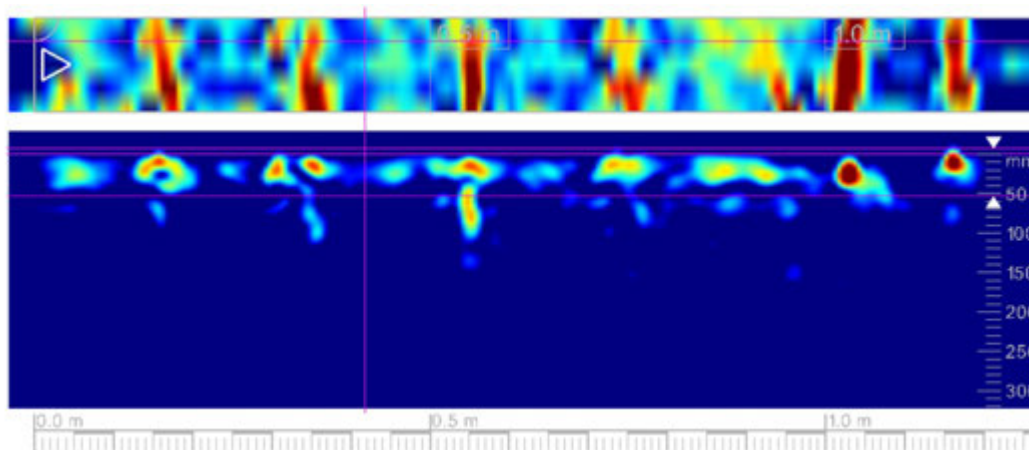
**Sonda NS2 – Úložný práh opěry, svislá výztuž**Grafický výstup z radaru HILTI PS 1000.

Scanem bylo zjištěno vyztužení 7 pruty výztuže na délku sondy 1,2 m, krytí cca 2 – 20 mm.

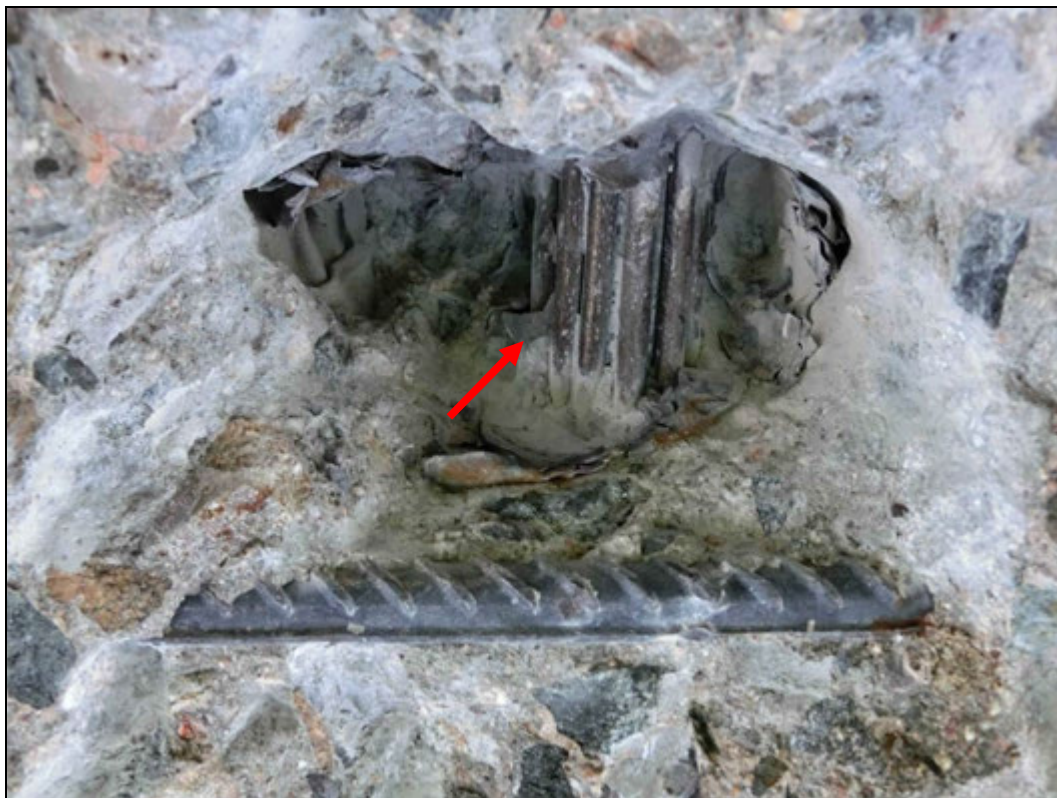
**Foto 1:** Detail sondy S1, předpínací výztuž nosník I-67, spodní líc. Na předpínací výztuži nebyla nalezena koroze. Chránička zcela vyplněna injektážní směsí. Krytí předpínací výztuže cca 60 mm. Poloha viz Příloha 1.

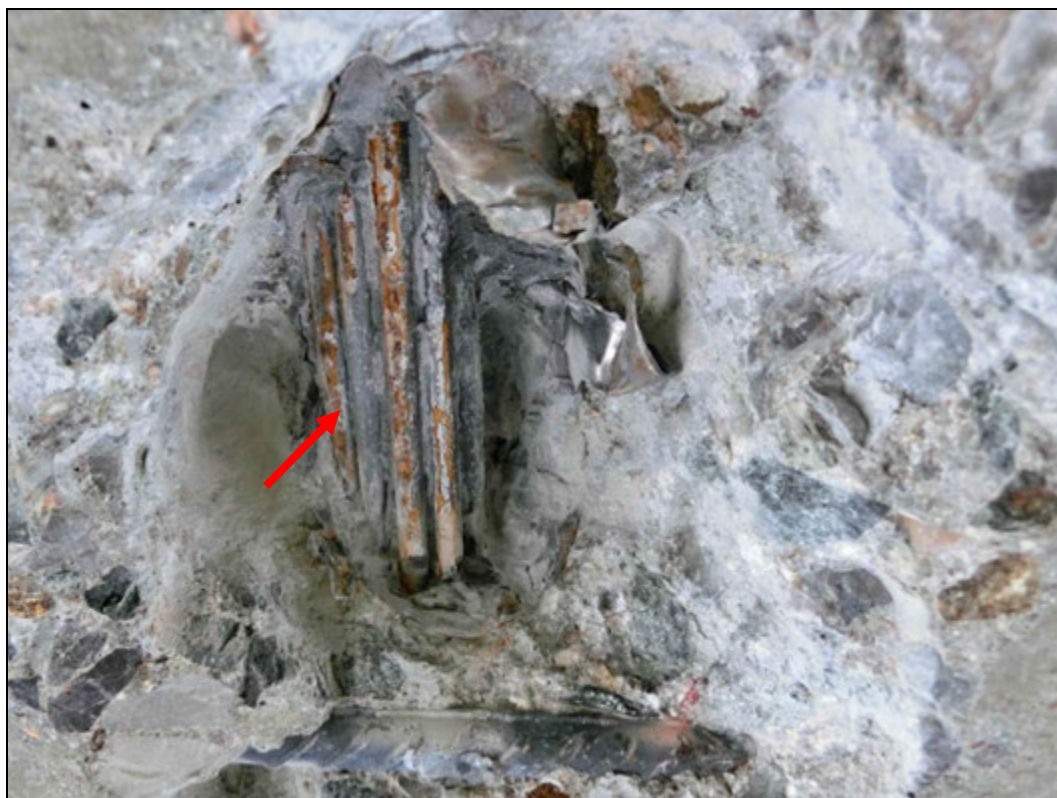
**Foto 2:** Detail sondy S2, předpínací výztuž nosník I-67, spodní líc. Na předpínací výztuži byla nalezena povrchová koroze. Chránička zcela vyplněna injektážní směsí. Krytí předpínací výztuže cca 50 mm. Poloha viz Příloha 1.

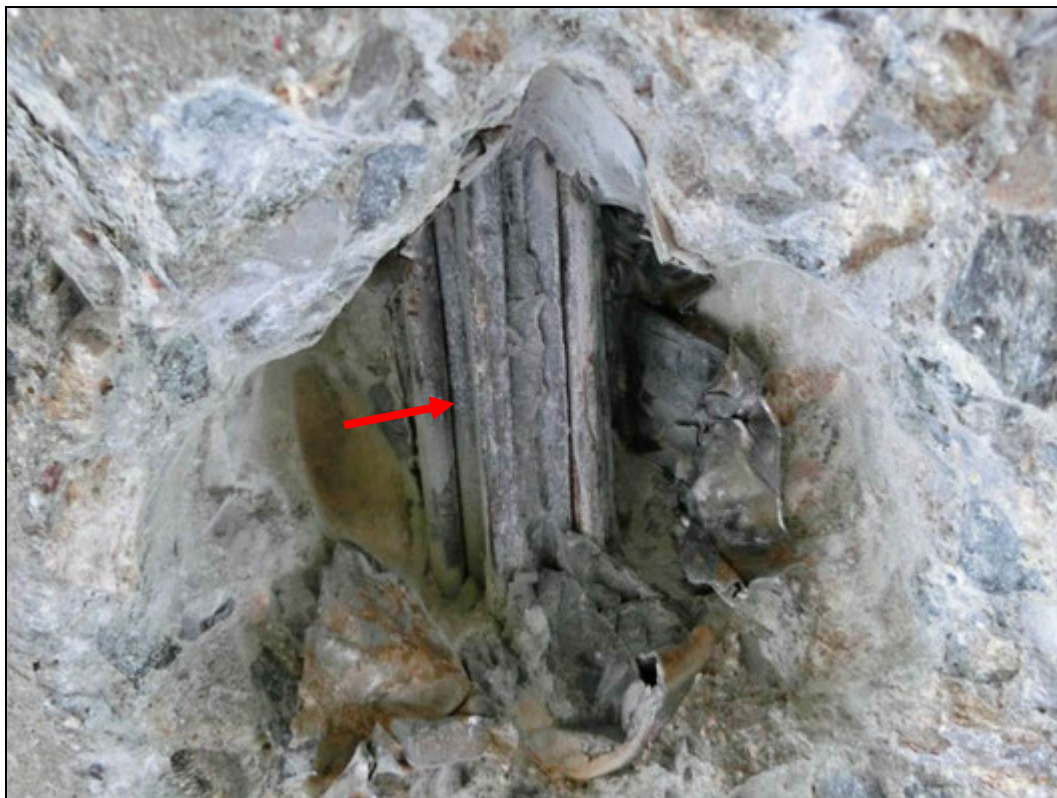
**Foto 3:** Detail sondy S3, předpínací výztuž nosník I-67, spodní líc. Na předpínací výztuži nebyla nalezena korozе. Chránička zcela vyplněna injektážní směsí. Krytí předpínací výztuže cca 50 mm. Poloha viz Příloha 1.

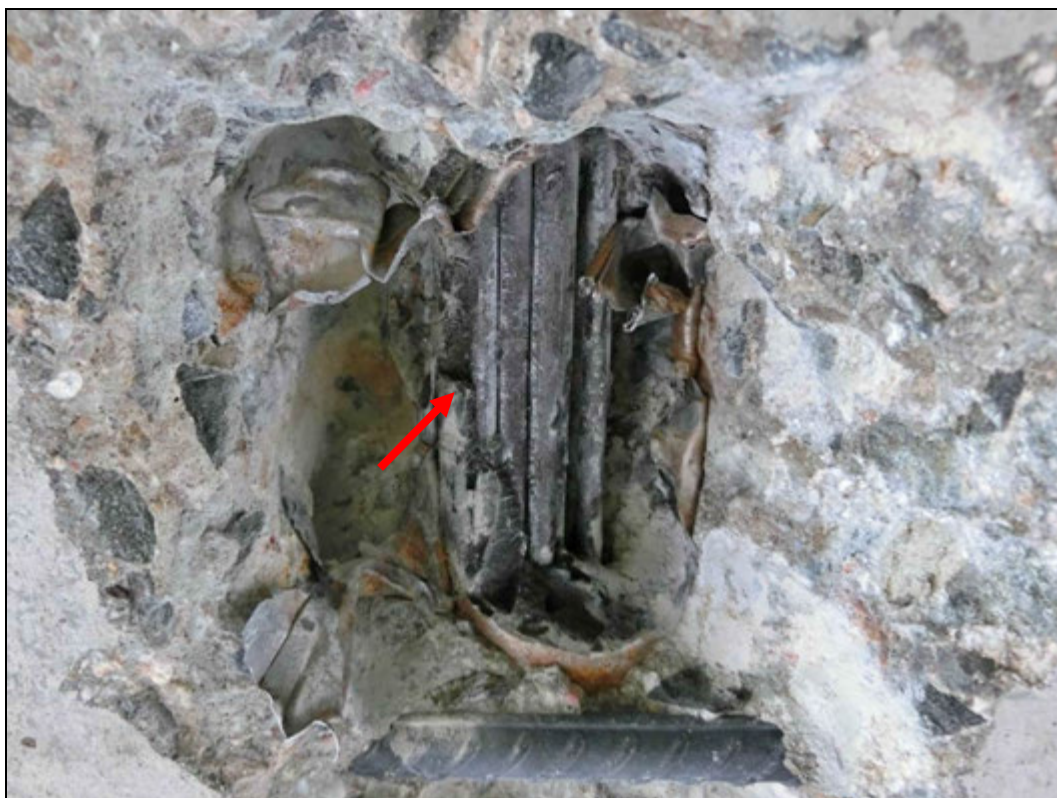
**Foto 4:** Detail sondy S4, předpínací výztuž nosník I-67, spodní líc. Na předpínací výztuži nebyla nalezena korozе. Chránička zcela vyplněna injektážní směsí. Krytí předpínací výztuže cca 55 mm. Poloha viz Příloha 1.

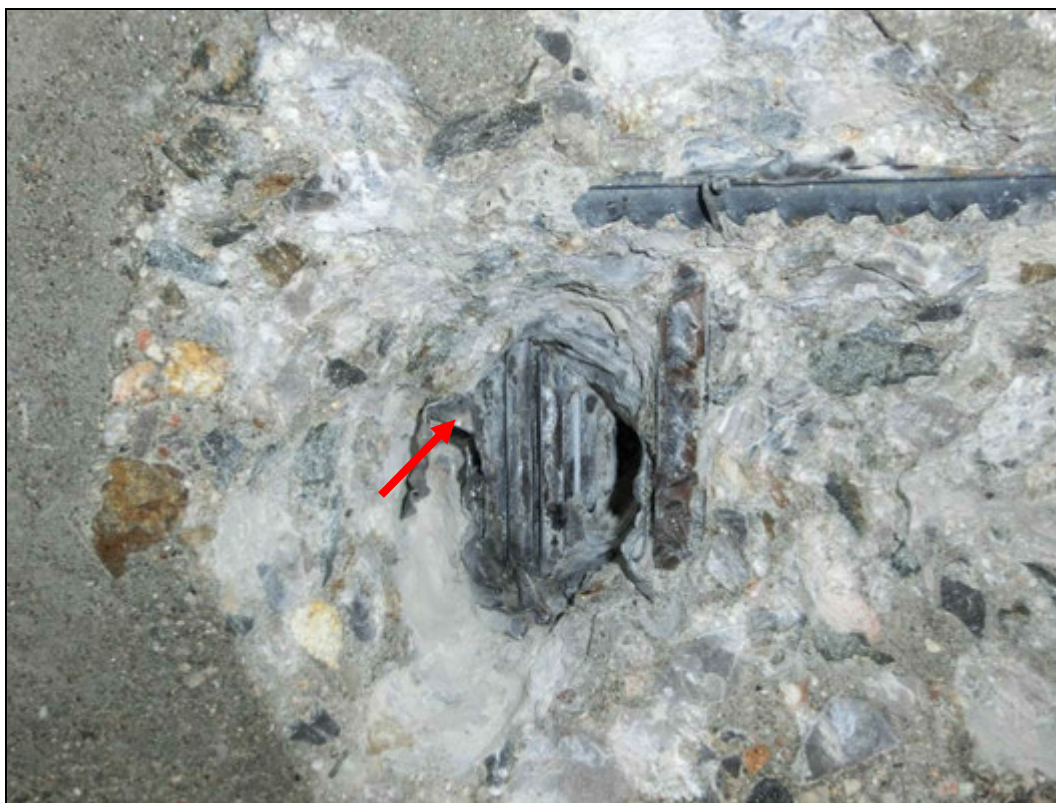
**Foto 5:** Detail sondy S5, předpínací výztuž nosník I-67, spodní líc. Na předpínací výztuži nebyla nalezena korozе. Chránička zcela vyplněna injektážní směsí. Krytí předpínací výztuže cca 60 mm. Poloha viz Příloha 1.

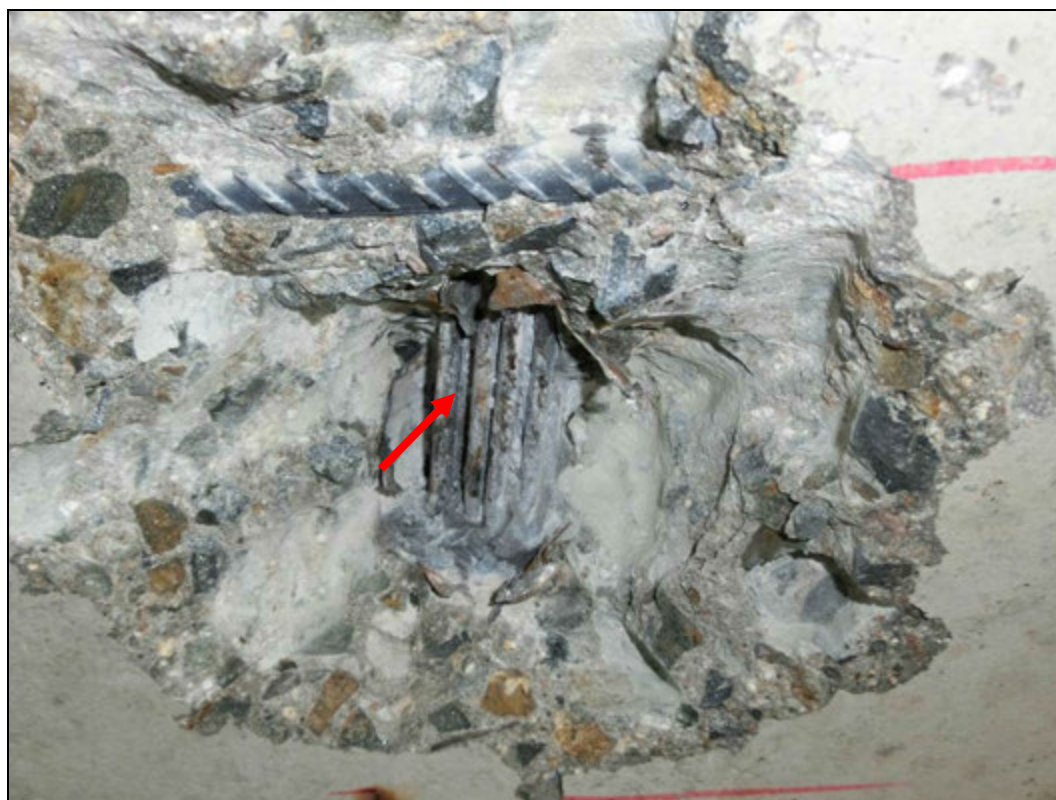
**Foto 6:** Detail sondy S8, předpínací výztuž nosník I-67, spodní líc. Na předpínací výztuži byla nalezena drobná povrchová korozе. Chránička zcela vyplněna injektážní směsí. Krytí předpínací výztuže cca 50 mm. Poloha viz Příloha 1.

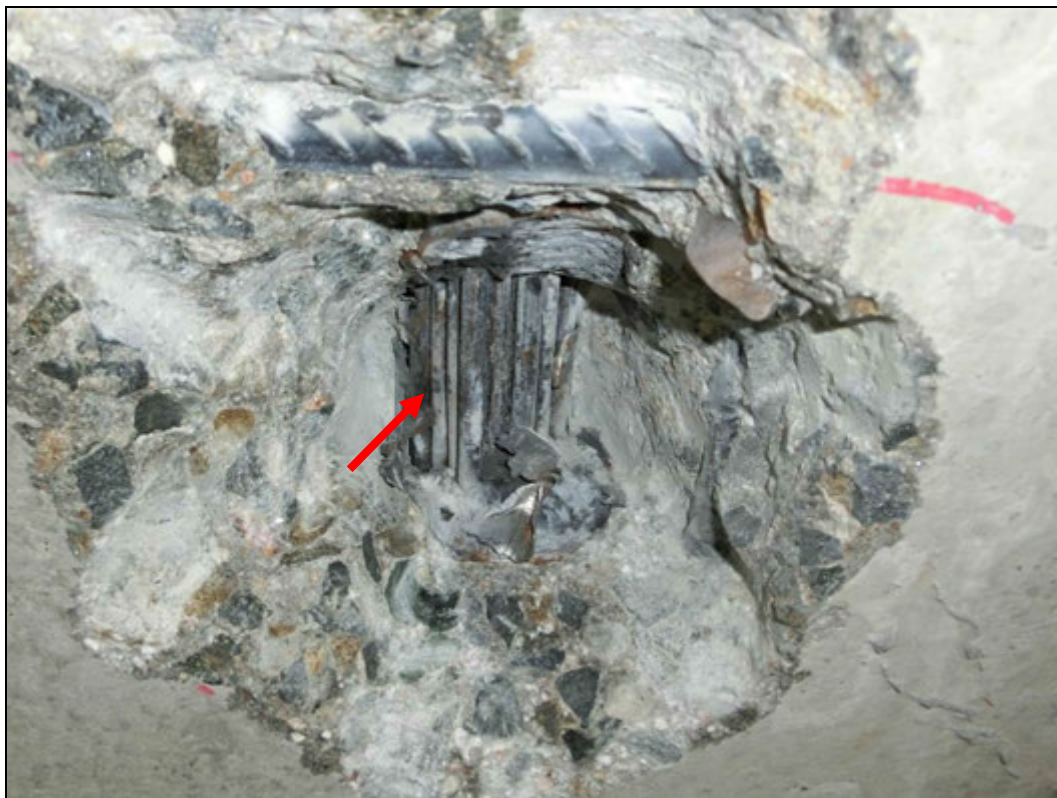
**Foto 7:** Detail sondy S7, předpínací výztuž nosník I-67, spodní líc. Na předpínací výztuži byla nalezena drobná povrchová koroze. Chránička zcela vyplněna injektážní směsí. Krytí předpínací výztuže cca 55 mm. Poloha viz Příloha 1.

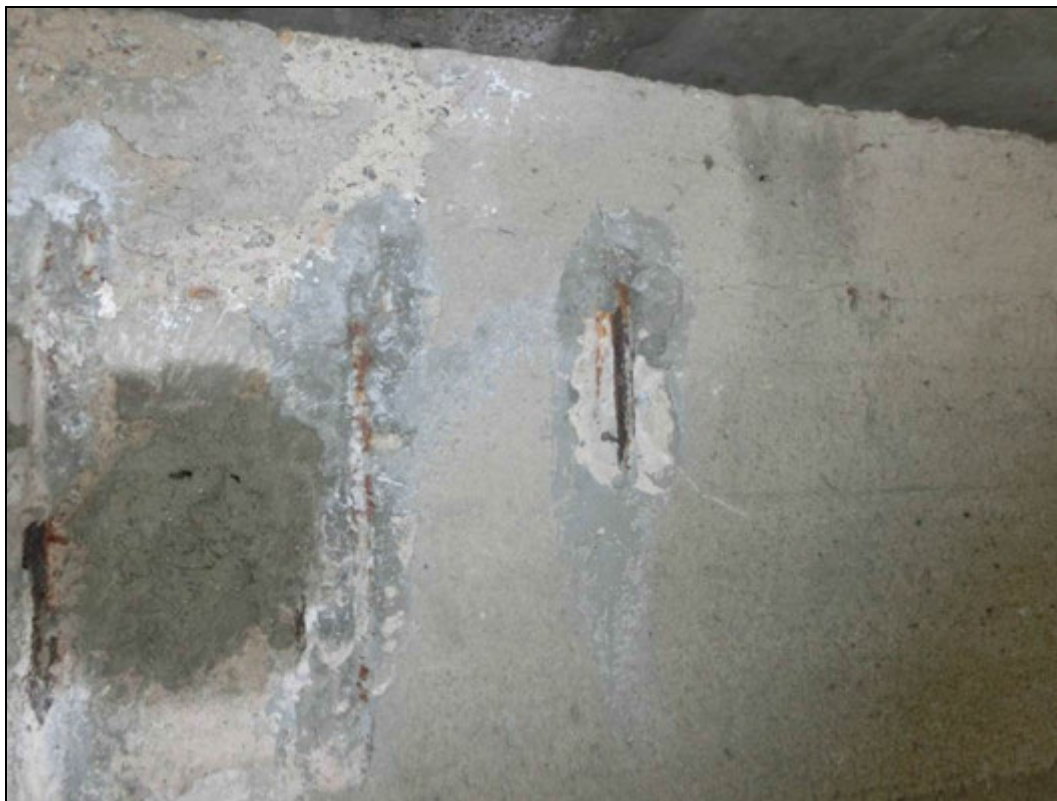
9) Úložné prahy opěr jsou vyztuženy pruty průměru 14, žebírková výztuž. Krytí výztuže cca 0 - 30 mm. Na výztuži nalezena silná koroze s tvorbou korozních zplodin a oslabením plochy průřezu 5 – 10 %, viz sondy S8 a S9.

**Foto 1:** Detail sondy S8, sonda úložný práh opěry, svislá výztuž: žebírková výztuž průměr 14 mm, krytí výztuže cca 10 mm. Na výztuži nalezena silná koroze s tvorbou korozních zplodin a oslabením plochy průřezu 5 – 10 %.

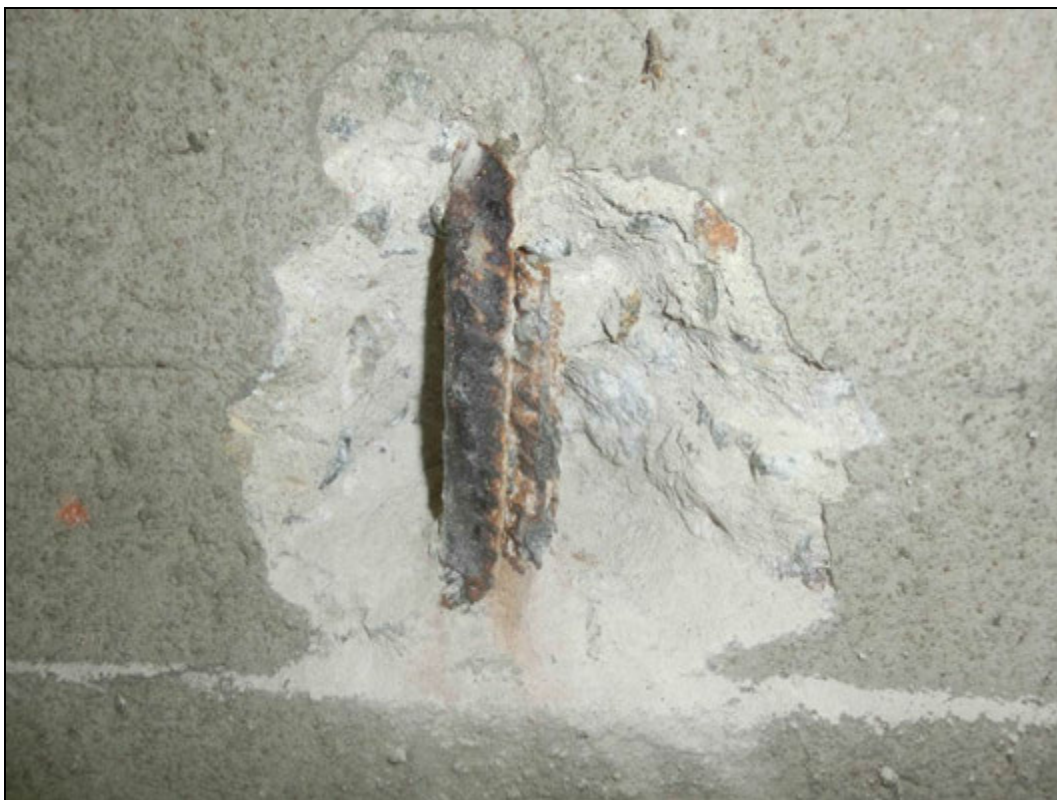
**Foto 2:** Detail sondy S9, sonda úložný práh opěry, svislá výztuž: žebírková výztuž průměr 14 mm, krytí výztuže cca 10 mm. Na výztuži nalezena silná koroze s tvorbou korozních zplodin a oslabením plochy průřezu 5 – 10 %.

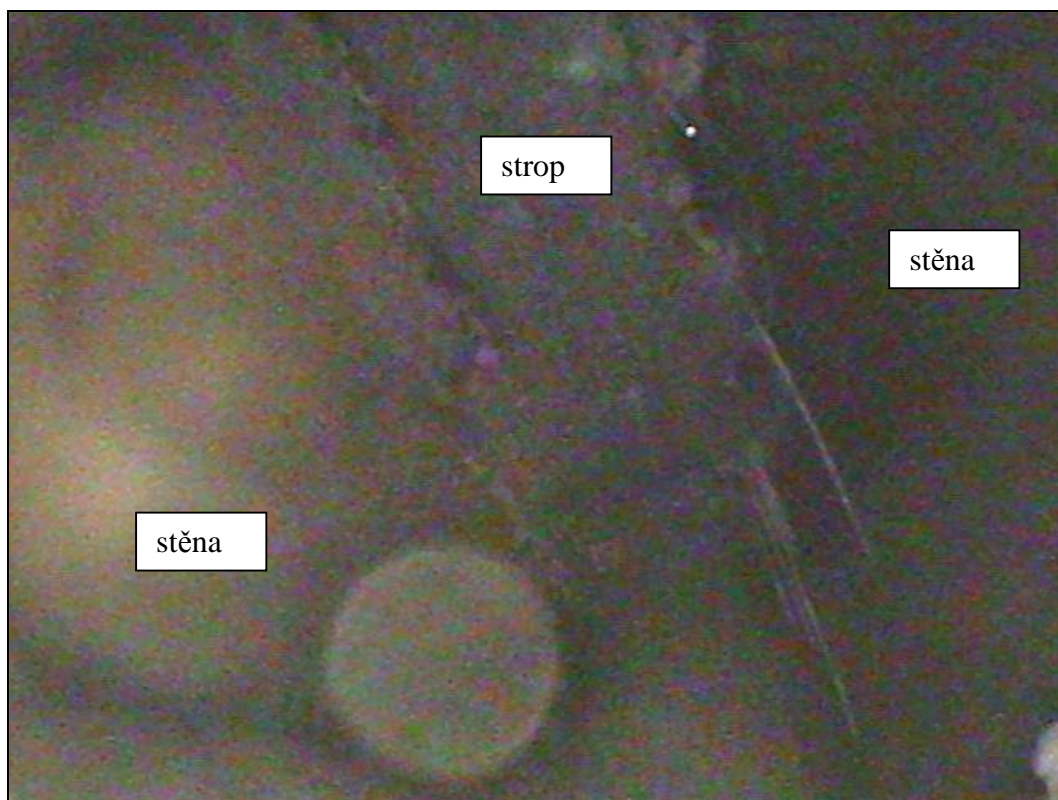
10) Dutiny mezi prohlíženými nosníky byly v době prohlídky v bezprostředním okolí otvoru suché. Ve všech dutinách byly nalezeny plošné neaktivní stopy po zatékání a masivní výluhy spojená s tvorbou krápníků. Ve většině komor byla nalezena místa, kde plošně vlivem nedostatečné či odpadlé betonové krycí vrstvy výztuže dochází ke korozi měkké výztuže nosníků a petlic.

**Foto 1:** Detail vnitřního povrchu prostoru mezi nosníky I-67. Sonda 1, Poloha viz Příloha 1. Masivní zatékání do prostoru mezi nosníky, krápníky a výluhy. Koroze měkké výztuže nosníků a petlice.

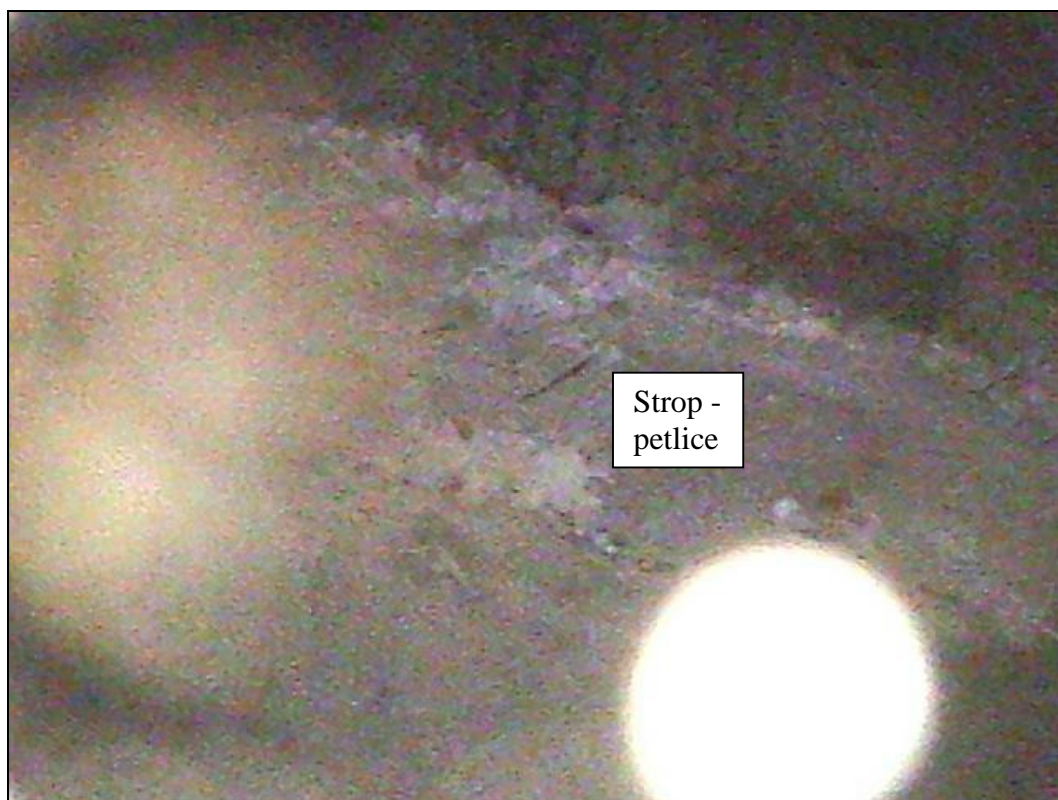
**Foto 2:** Detail vnitřního povrchu prostoru mezi nosníky I-67. Sonda 2, Poloha viz Příloha 1. Masivní zatékání do prostoru mezi nosníky, krápníky a výluhy. Koroze měkké výztuže nosníků a petlice.

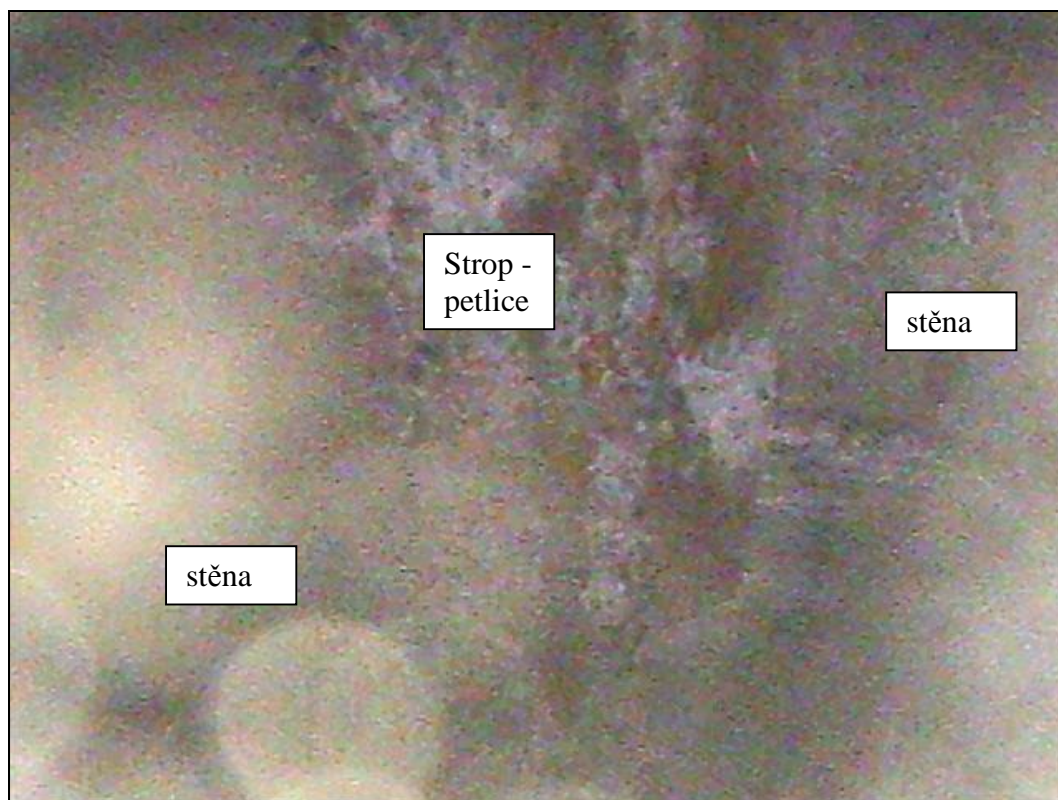
**Foto 3:** Detail vnitřního povrchu prostoru mezi nosníky I-67. Sonda 3, Poloha viz Příloha 1. Masivní zatékání do prostoru mezi nosníky, krápníky a výluhy. Koroze měkké výztuže nosníků a petlice.

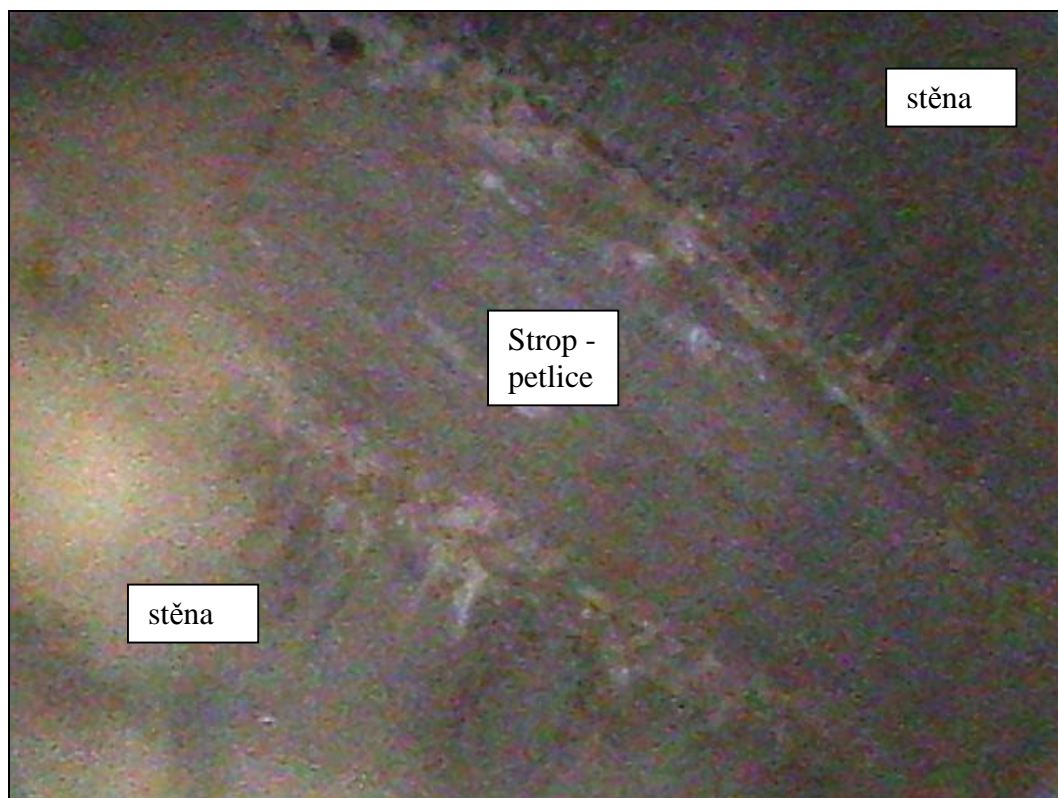
**Foto 4:** Detail vnitřního povrchu prostoru mezi nosníky I-67. Sonda 4, Poloha viz Příloha 1. Masivní zatékání do prostoru mezi nosníky, krápníky a výluhy. Koroze měkké výztuže nosníků a petlice.

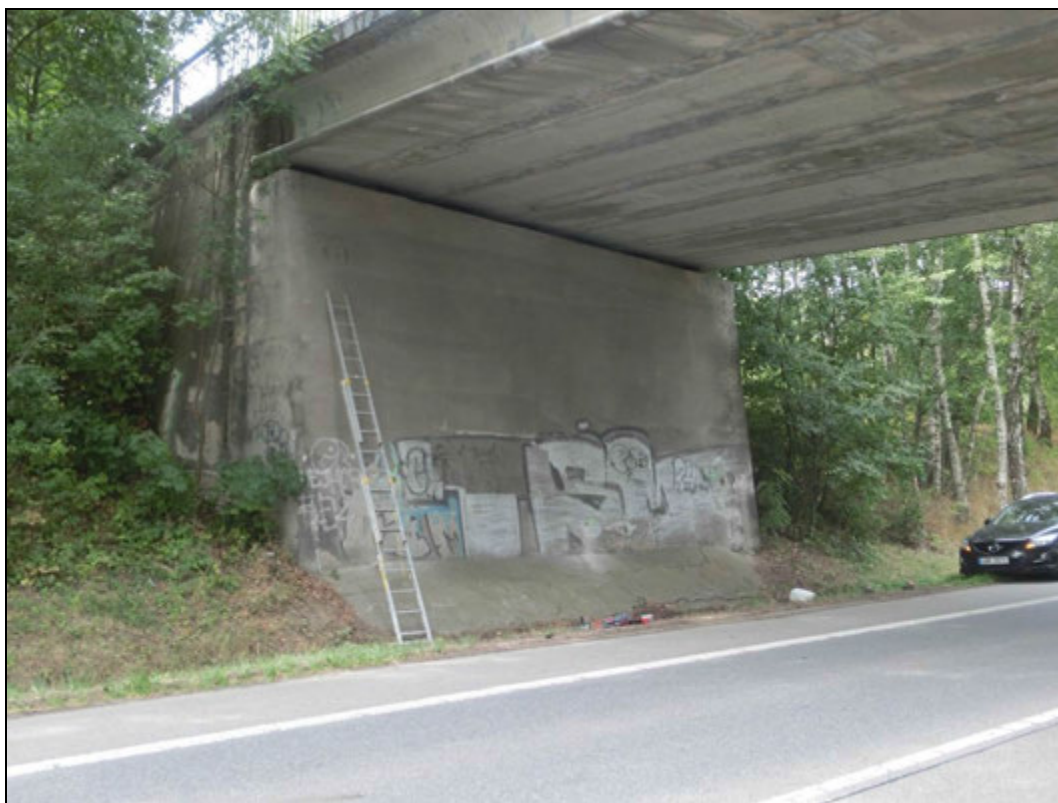
**Foto 3:** Opěra směr Skuhrov.  
Na krajích opěry stopy po zatékání.

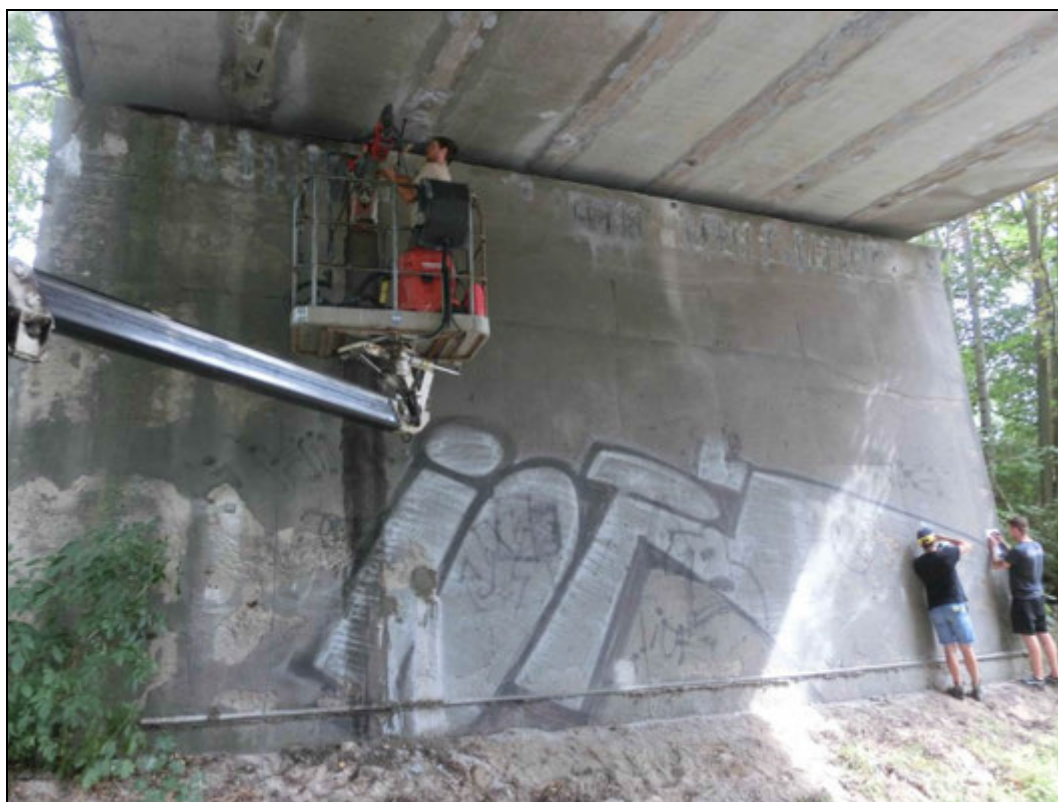
**Foto 4:** Opěra směr Veselá. Koroze výztuže úložného prahu.  
Na krajích opěry stopy po zatékání.

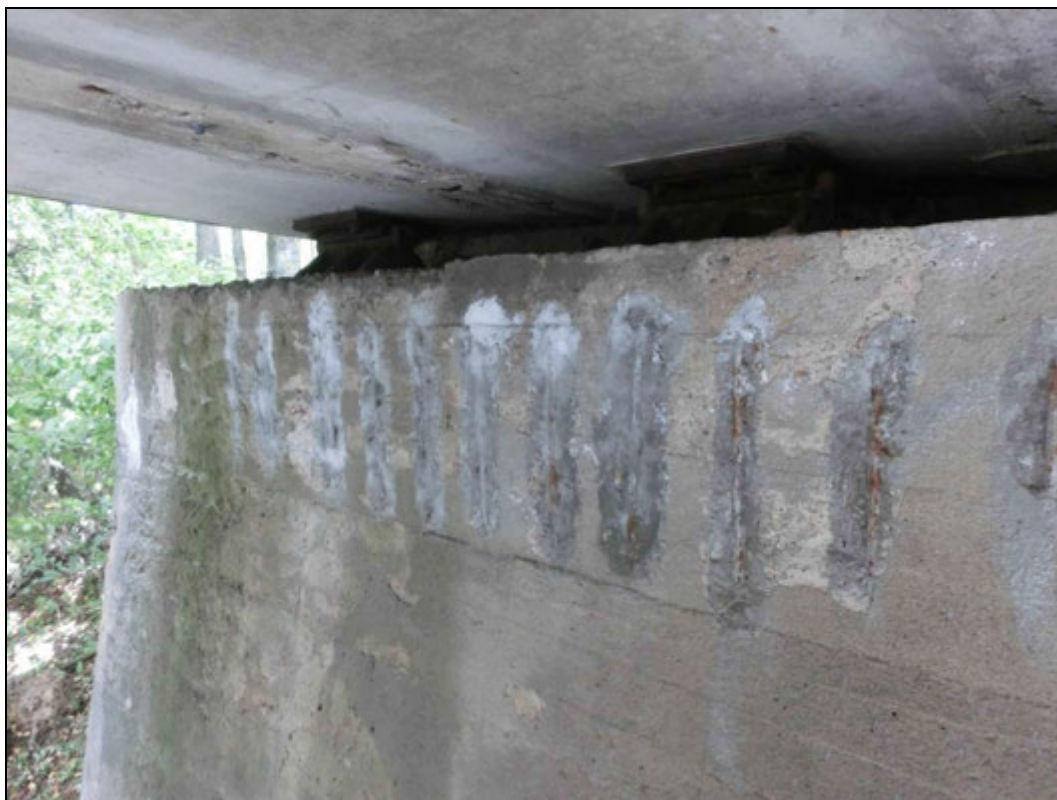
**Foto 5:** Opěra směr Veselá. Stopy po zatékání  
Koroze výztuže úložného prahu.

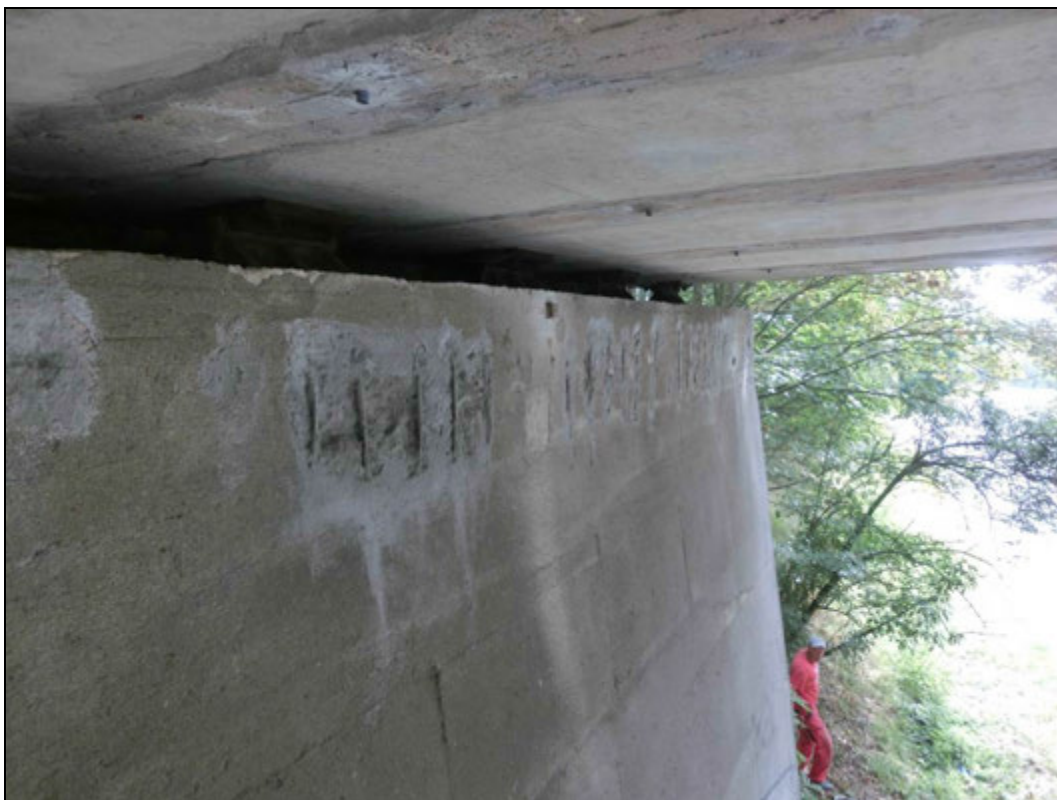
- b) Dochází k degradaci betonu úložného prahu, degradace typu V (hloubka 25 – 40 mm) a lokálně E (hloubka více jak 40 mm). Dochází k plošné degradaci betonu křídel, degradace typu V (hloubka 25 – 40 mm) až E (hloubka více jak 40 mm).

**Foto 6:** Opěra směr Veselá. Stopy po zatékání  
Koroze výztuže úložného prahu.

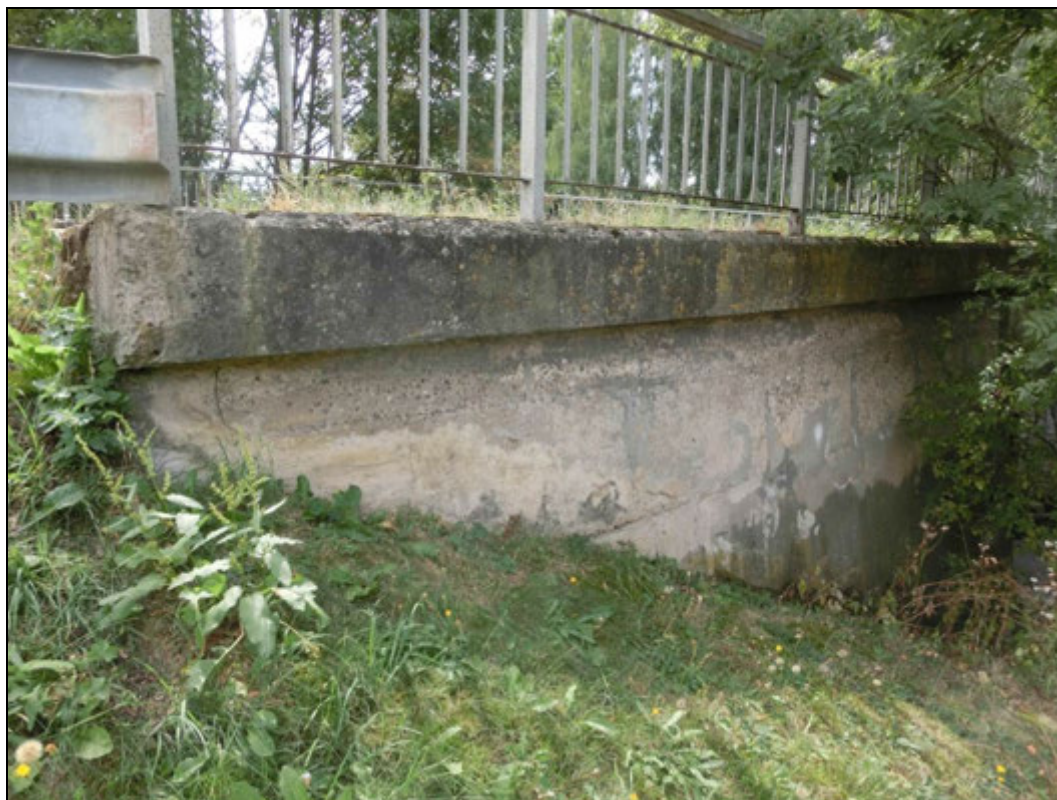
**Foto 7:** Křídlo u opěry směr Veselá. Stopy po zatékání.  
Plošná degradace betonu typu V až E.

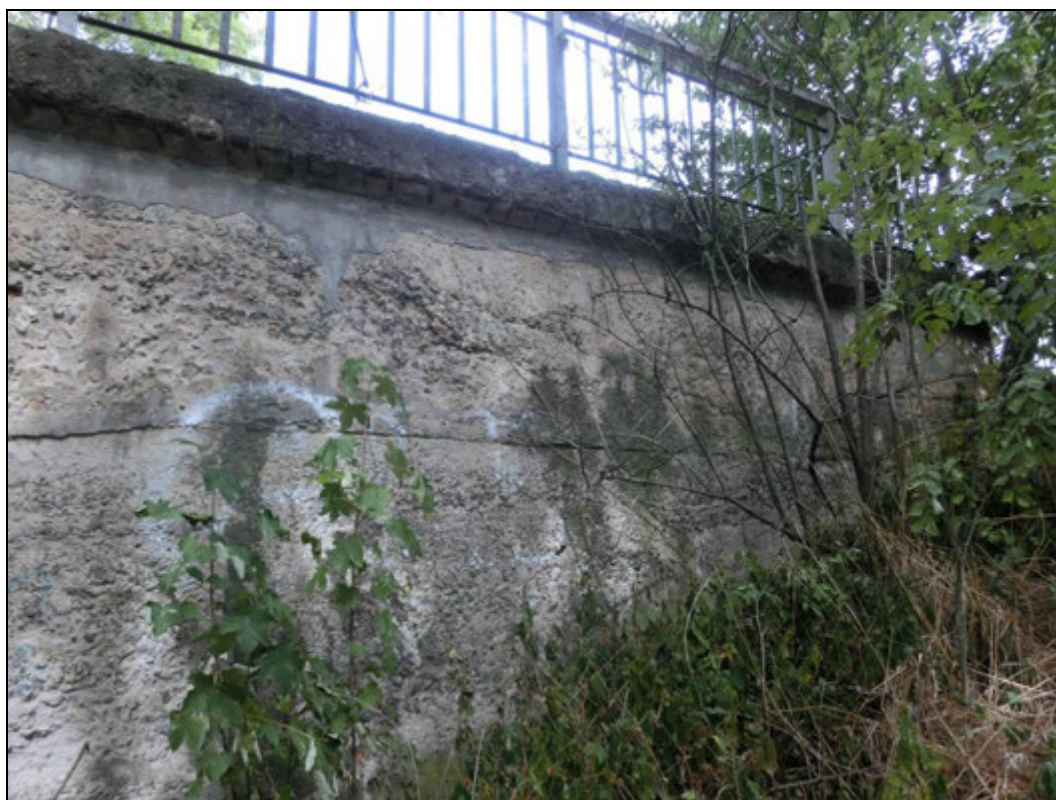
**Foto 8:** Křídlo u opěry směr Veselá. Stopy po zatékání.  
Plošná degradace betonu typu V až E.

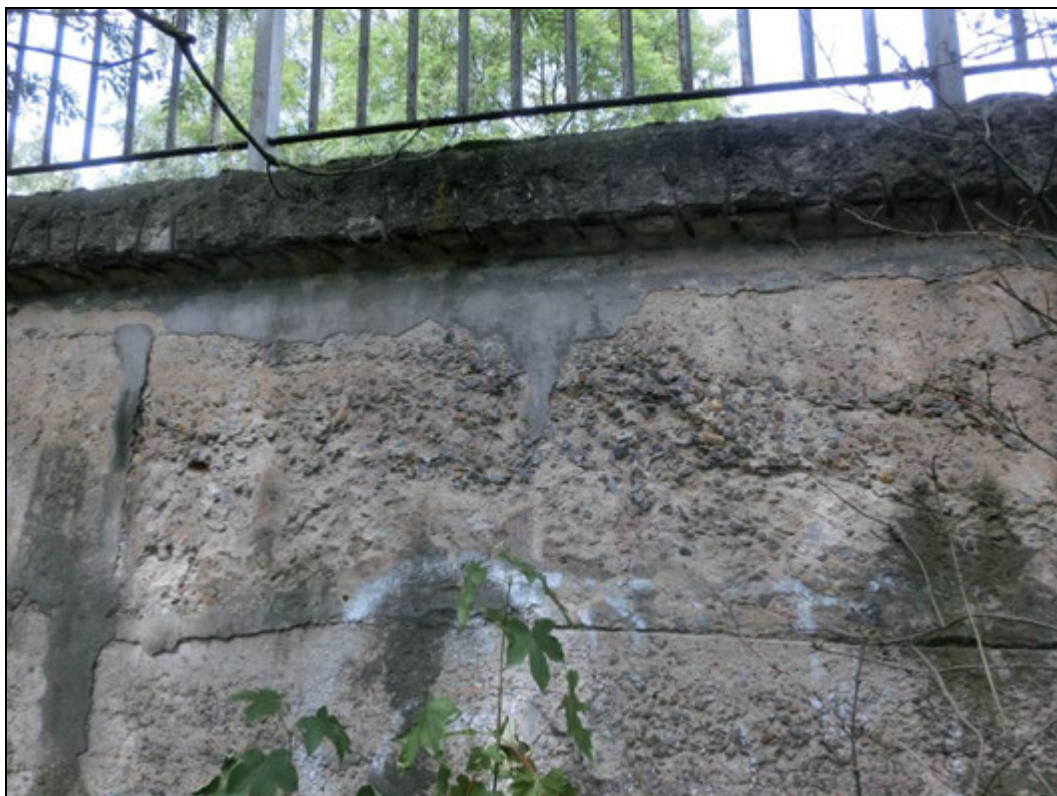
**Foto 9:** Křídlo u opěry směr Veselá. Stopy po zatékání.  
Plošná degradace betonu typu V až E.

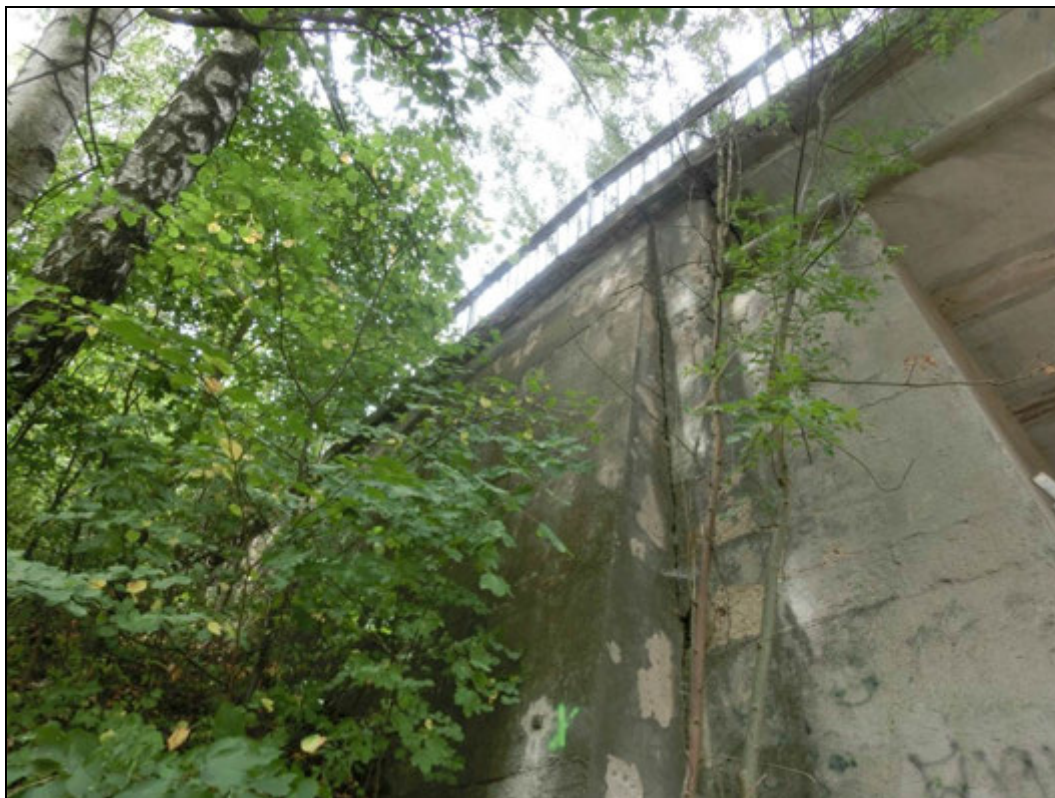
**Foto 10:** Křídlo u opěry směr Skuhrov. Stopy po zatékání.  
Plošná degradace betonu typu V.
