**Expertní zpráva č.  
1800 J 213**

**Expertní zpráva:**  
**STAVEBNĚ TECHNICKÝ PRŮZKUM MOSTNÍ KONSTRUKCE**  
**EV. Č. 38-058a, SKUHROV**

Tato zpráva uvádí výsledky stavebně technického průzkumu mostní konstrukce ev. č. - 38-058a v obci Skuhrov.

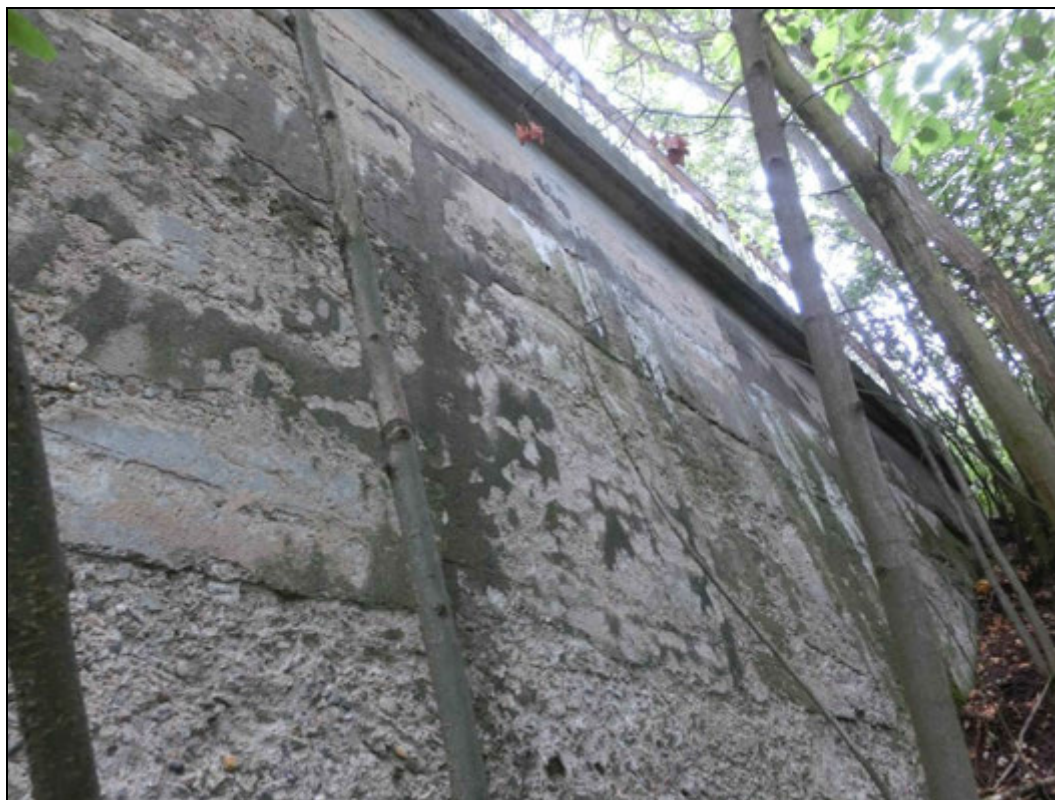
- b) Dochází k degradaci betonu úložného prahu, degradace typu V (hloubka 25 – 40 mm) a lokálně E (hloubka více jak 40 mm). Dochází k plošné degradaci betonu křídel, degradace typu V (hloubka 25 – 40 mm) až E (hloubka více jak 40 mm).

**Foto 11:** Křídlo u opěry směr Skuhrov. Stopy po zatékání.  
Plošná degradace betonu typu V až E.

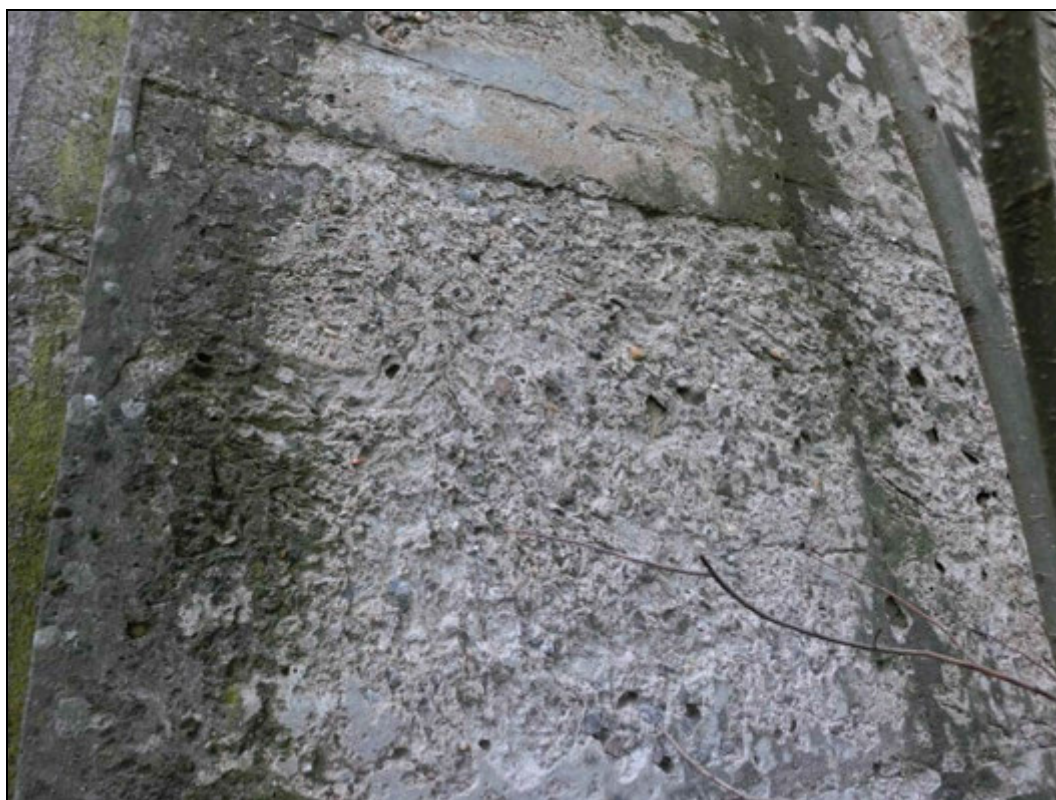
**Foto 12:** Křídlo u opěry směr Skuhrov.  
Plošná degradace betonu typu V až E.

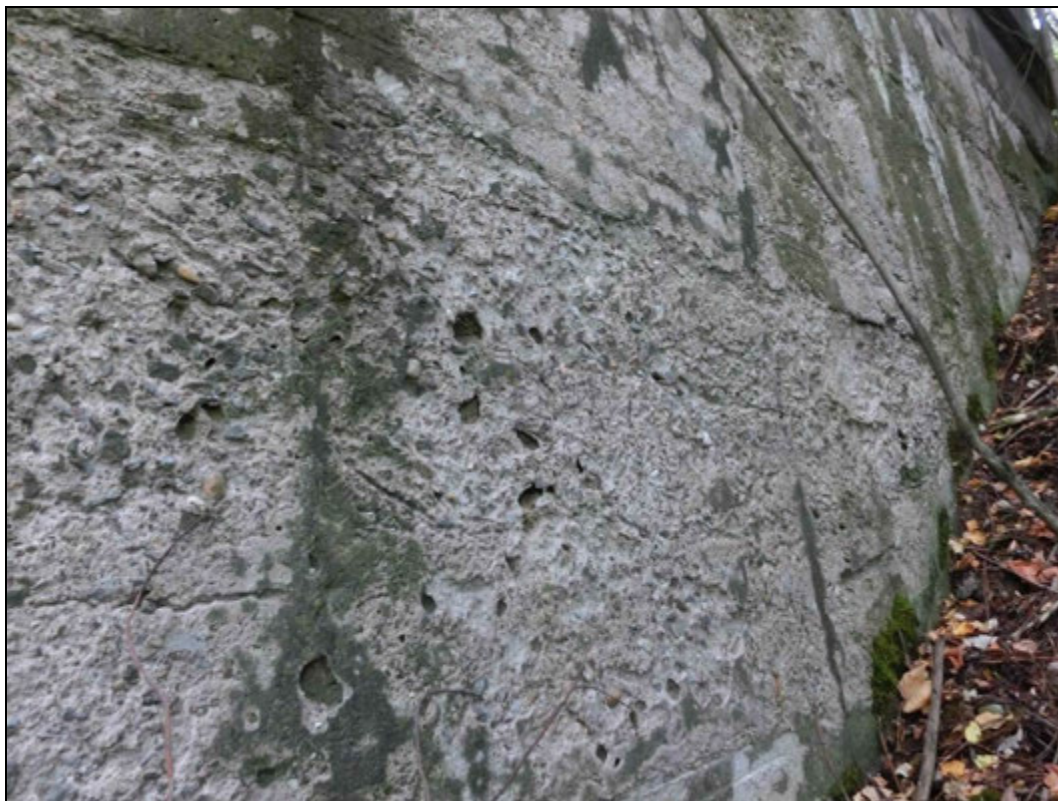
**Foto 13:** Křídlo u opěry směr Skuhrov.  
Plošná degradace betonu typu V až E.

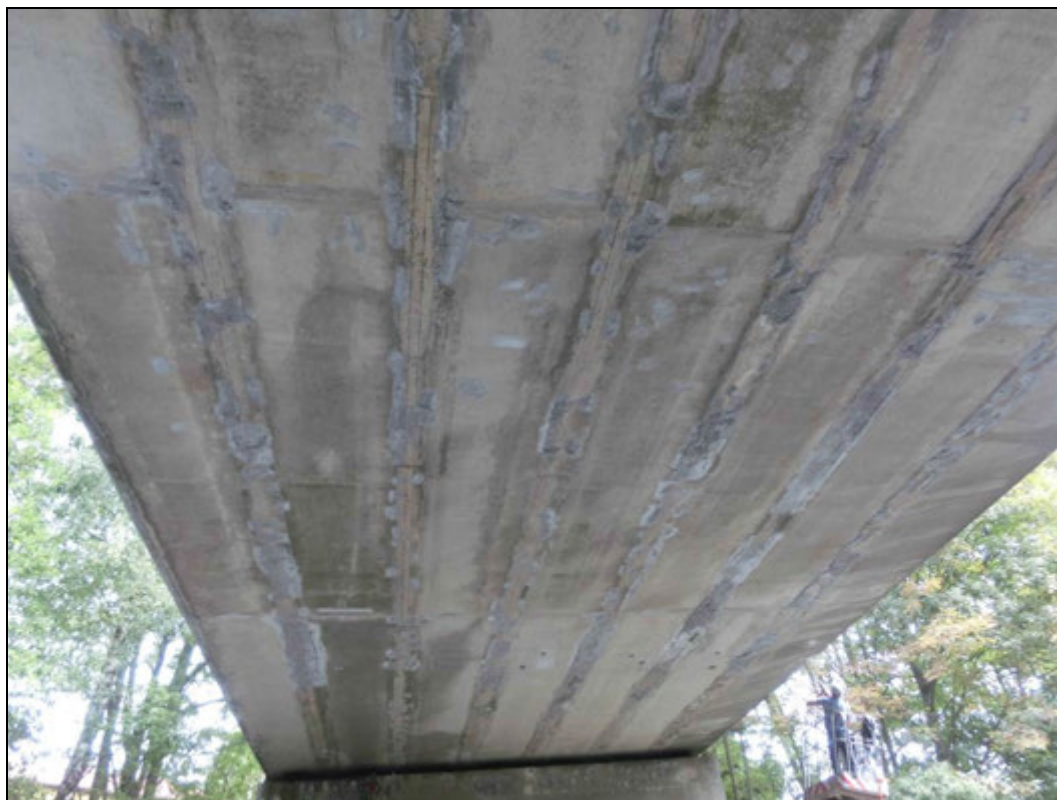
**Foto 14:** Spodní líc nosné konstrukce, stopy po zatékání.  
Lokální koroze měkké výztuže nosníků.

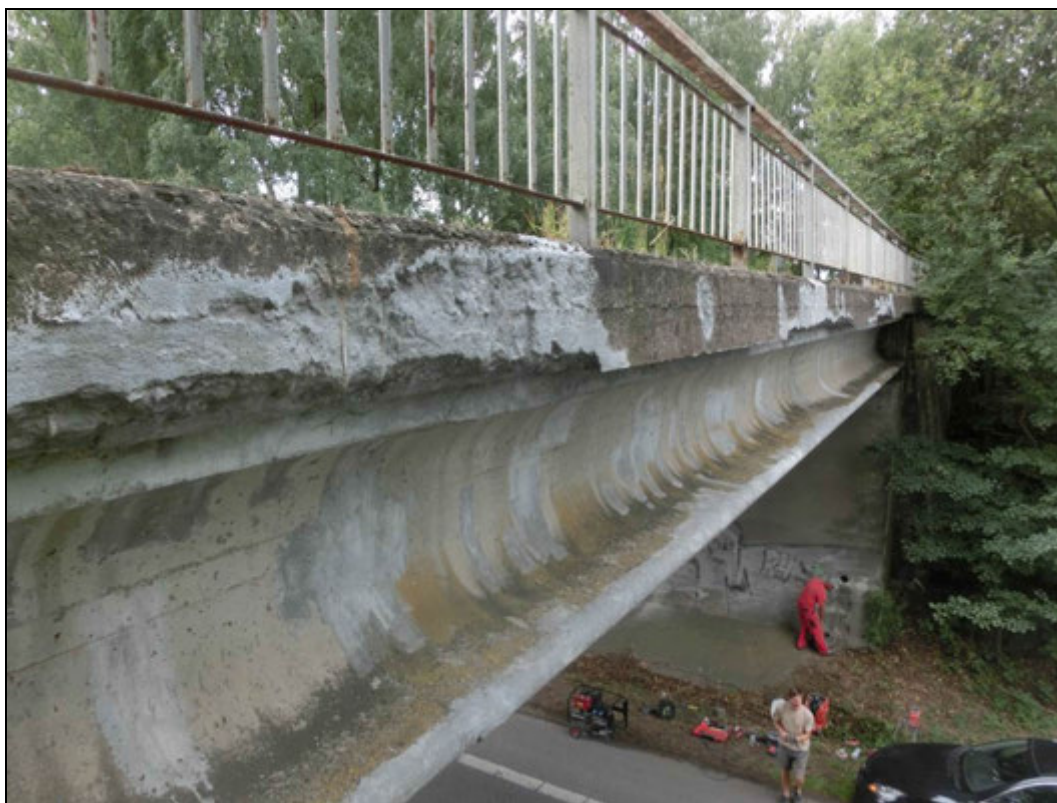
**Foto 15:** Bok krajního nosníku. Stopy po zatékání.  
Lokální koroze měkké výztuže nosníků.

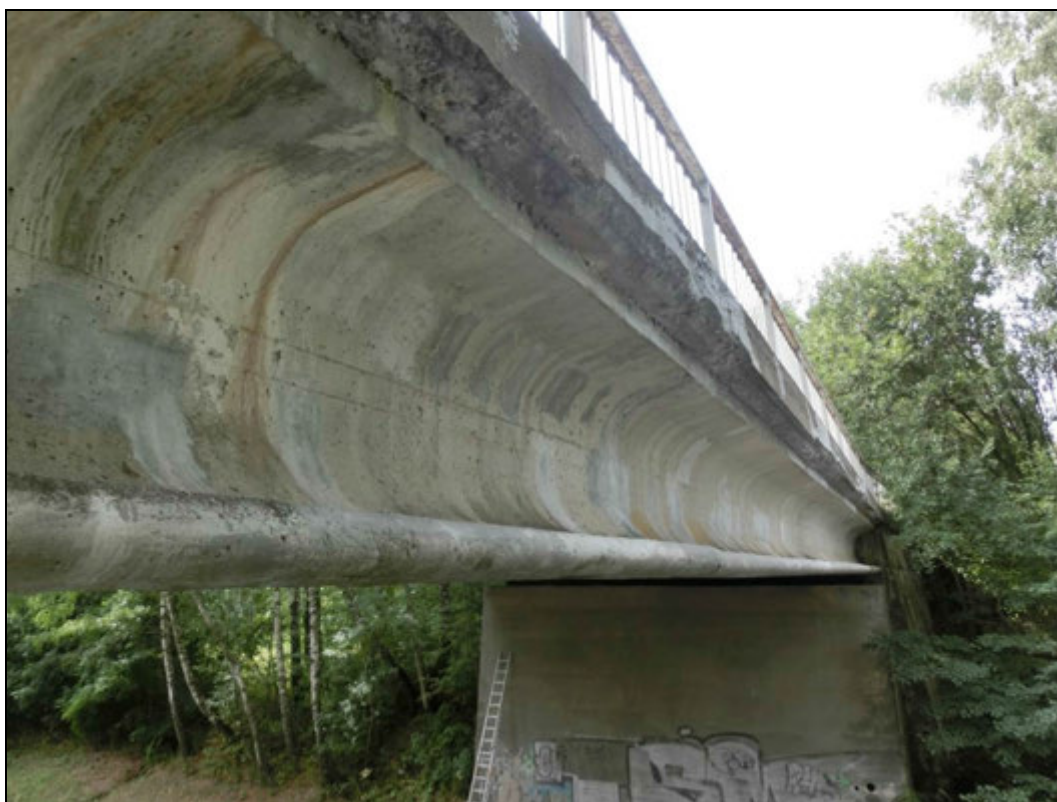
**Foto 16:** Bok krajního nosníku. Stopy po zatékání.  
Lokální koroze měkké výztuže nosníků.

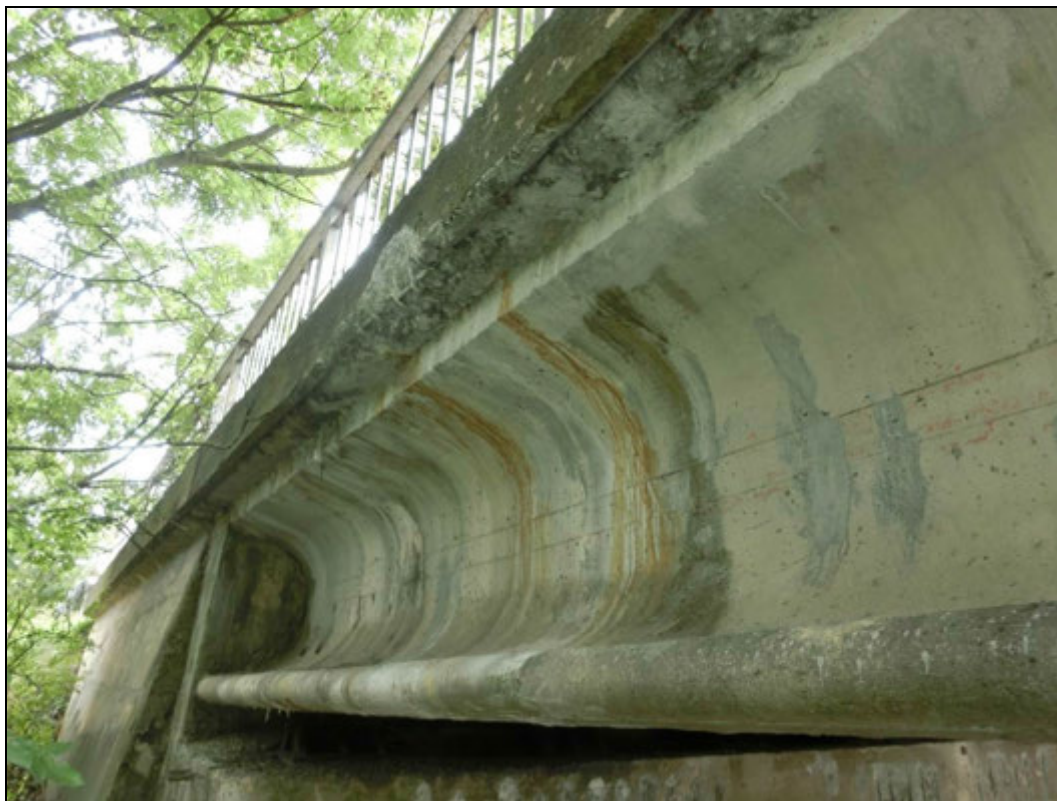
**Foto 17:** Bok krajního nosníku. Stopy po zatékání.  
Lokální koroze měkké výztuže nosníků.

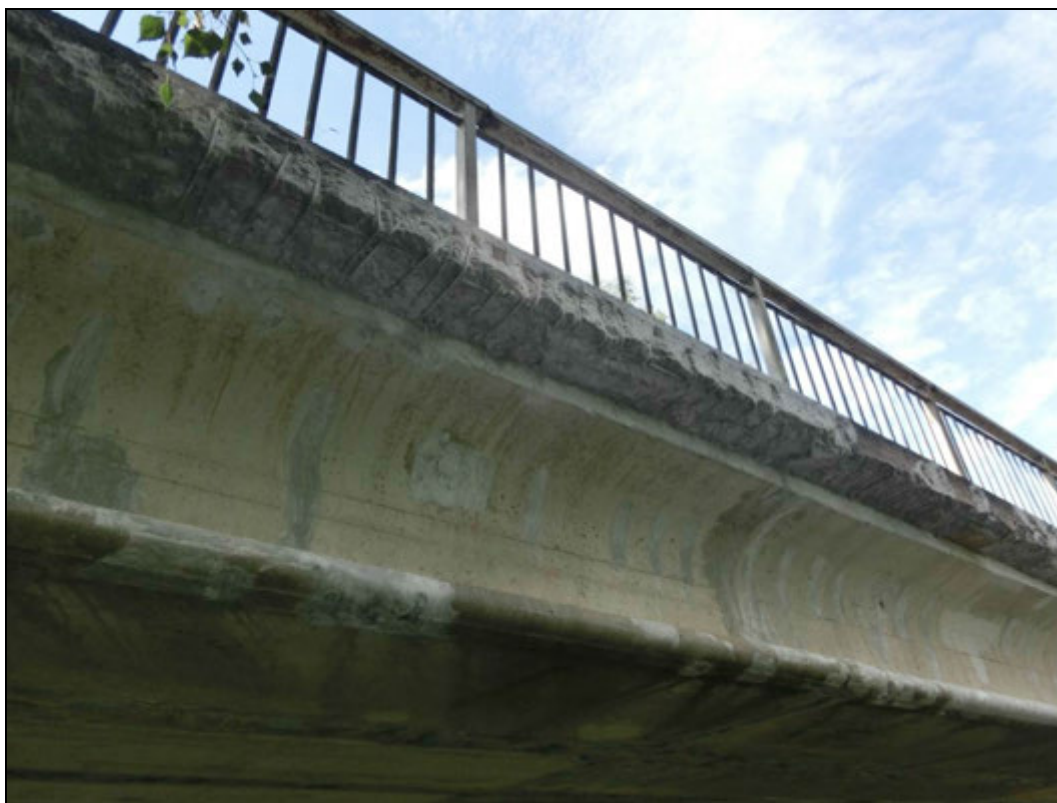
**Foto 18:** Bok krajního nosníku. Stopy po zatékání.  
Lokální koroze měkké výztuže nosníků.

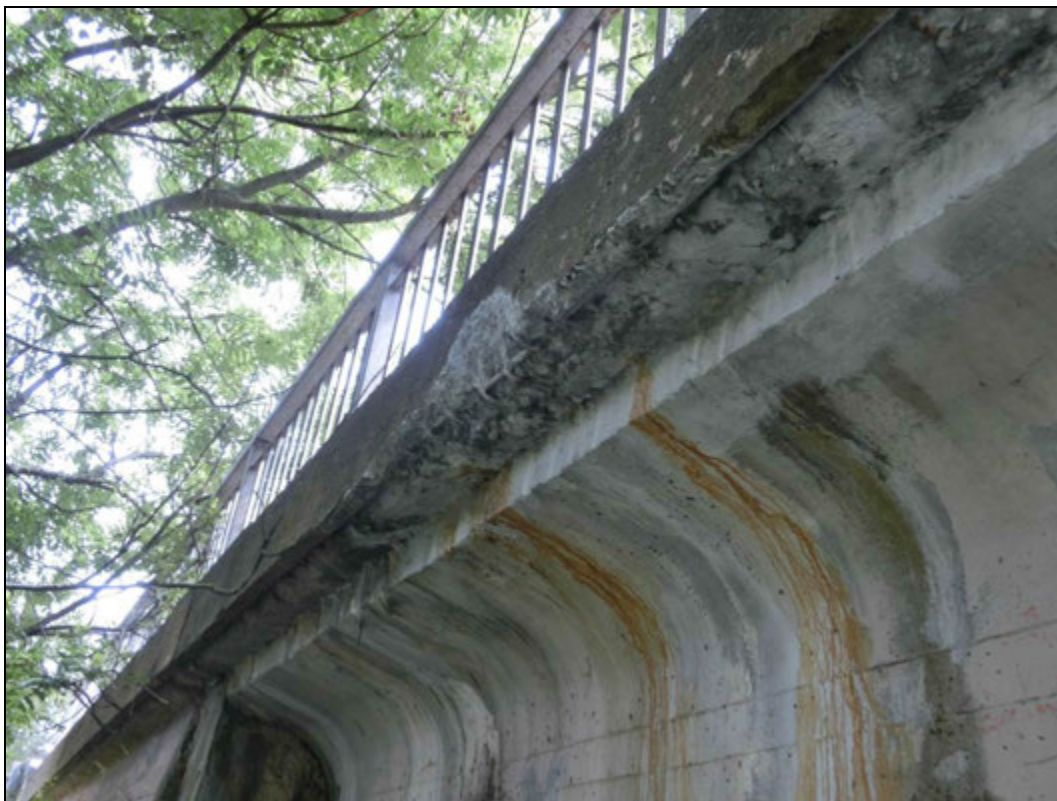
**Foto 19:** Bok krajního nosníku. Stopy po zatékání.  
Lokální koroze měkké výztuže nosníků.

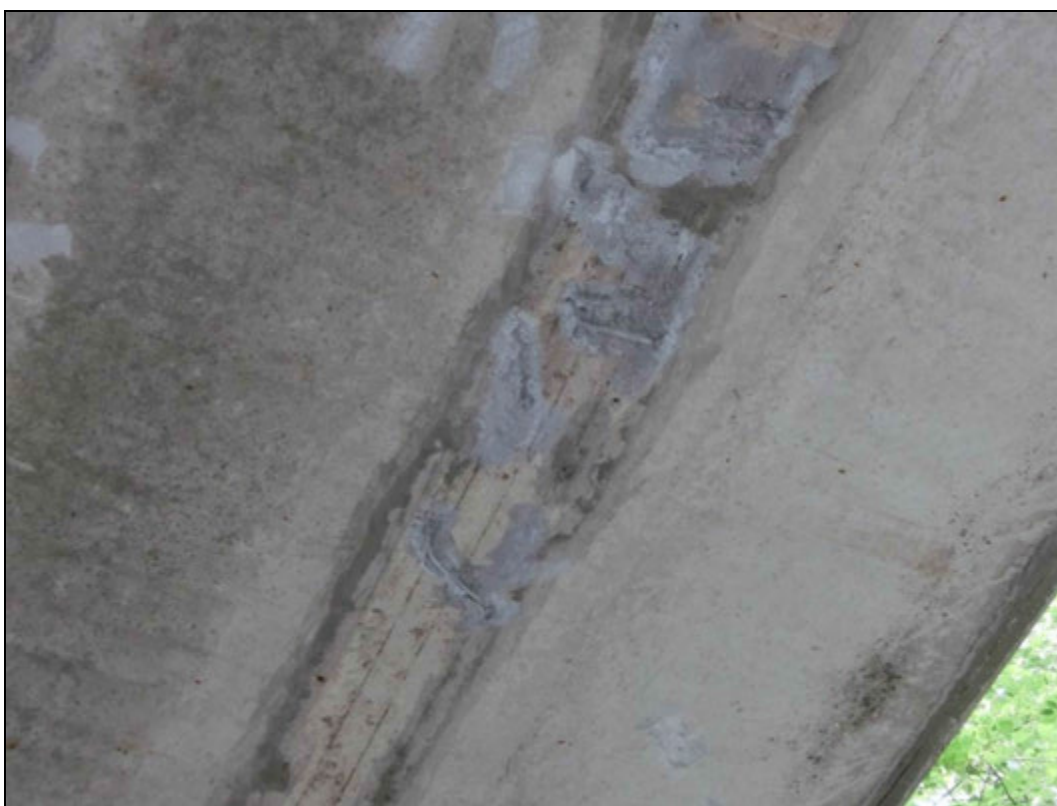
**Foto 20:** Spodní líc nosné konstrukce, stopy po zatékání.  
Lokální koroze měkké výztuže nosníků a petlic.

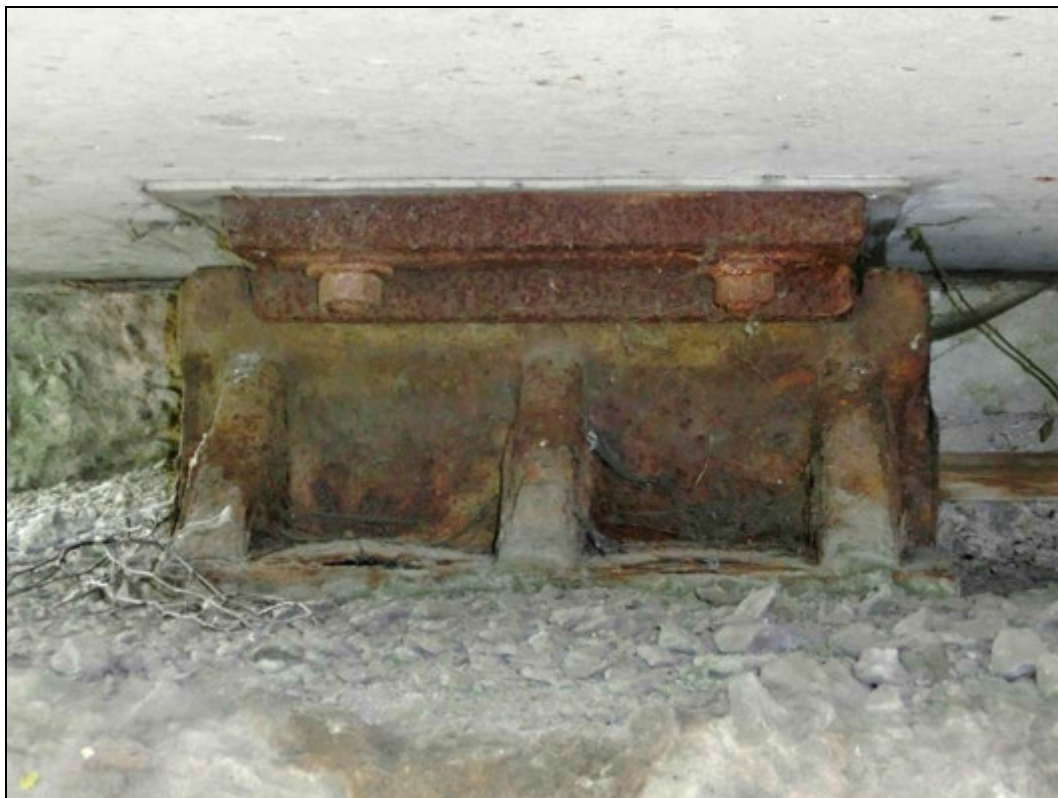
- Ložiska na obou opěrách jsou ve správné poloze. Vlivem zatékání z mostních závěrů jsou ložiska korozně poškozená a dlouhodobě neošetřovaná, foto č. 21 - 26, Příloha 4.

**Foto 21:** Opěra směr Veselá.  
Korozí poškozená, neošetřená ložiska.

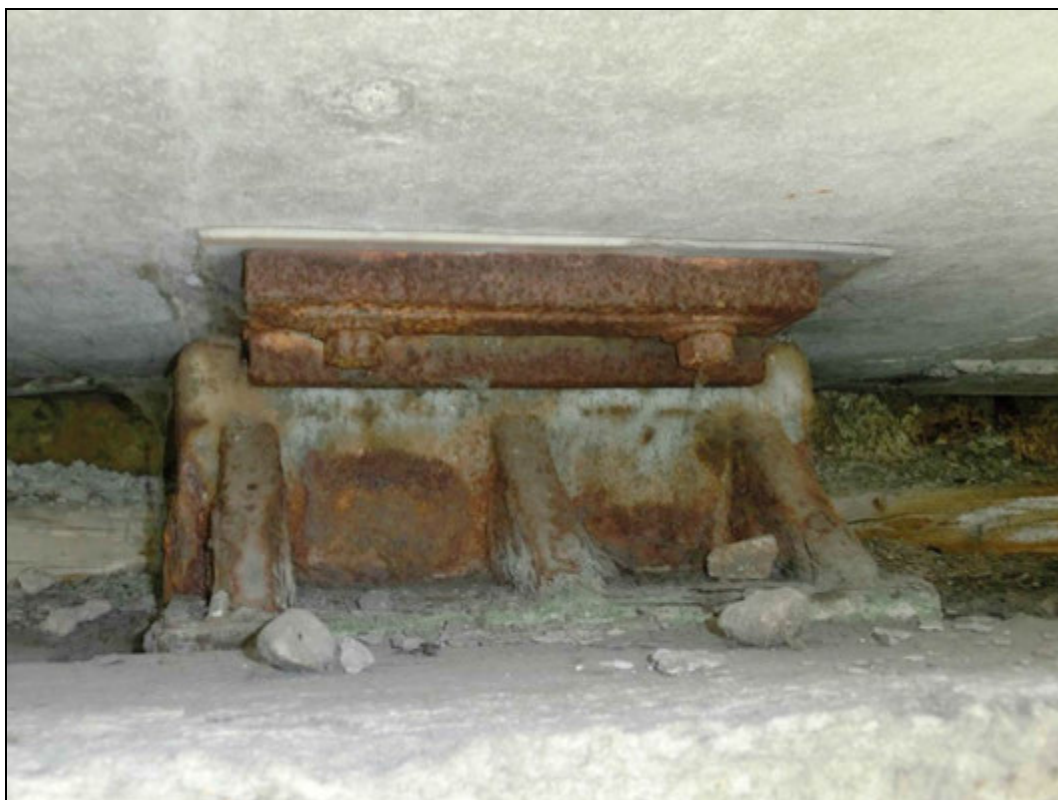
**Foto 22:** Opěra směr Veselá.  
Korozí poškozená, neošetřená ložiska.

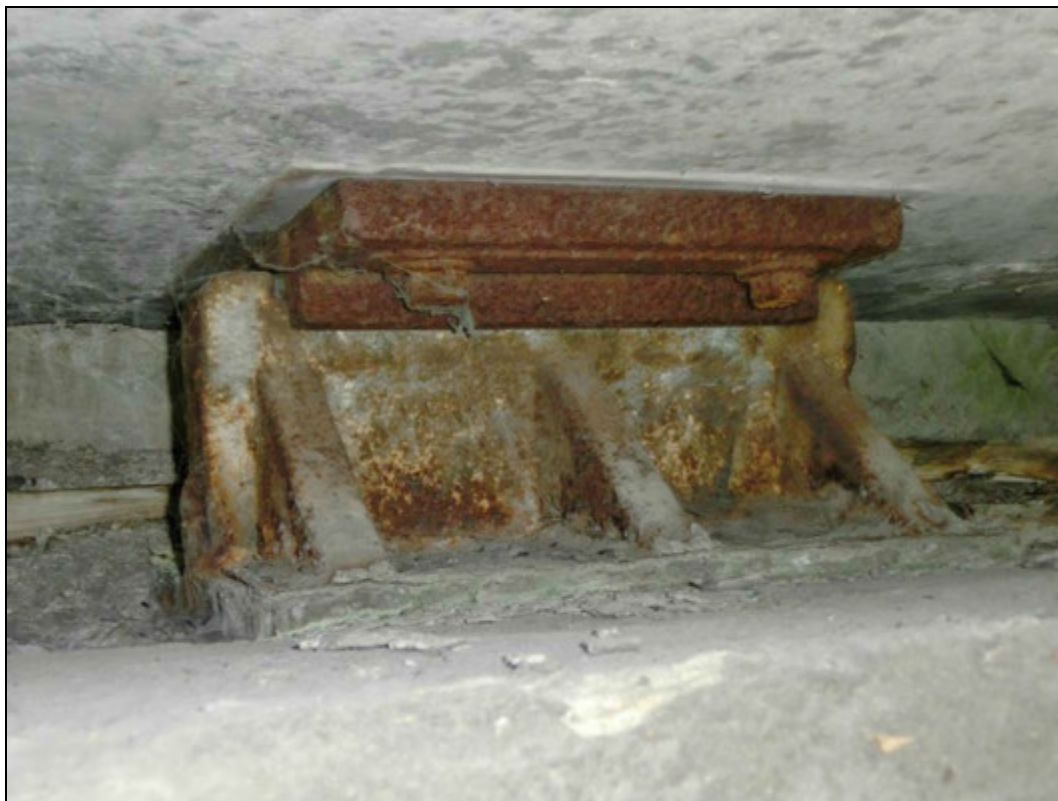
**Foto 23:** Opěra směr Veselá.  
Korozí poškozená, neošetřená ložiska.

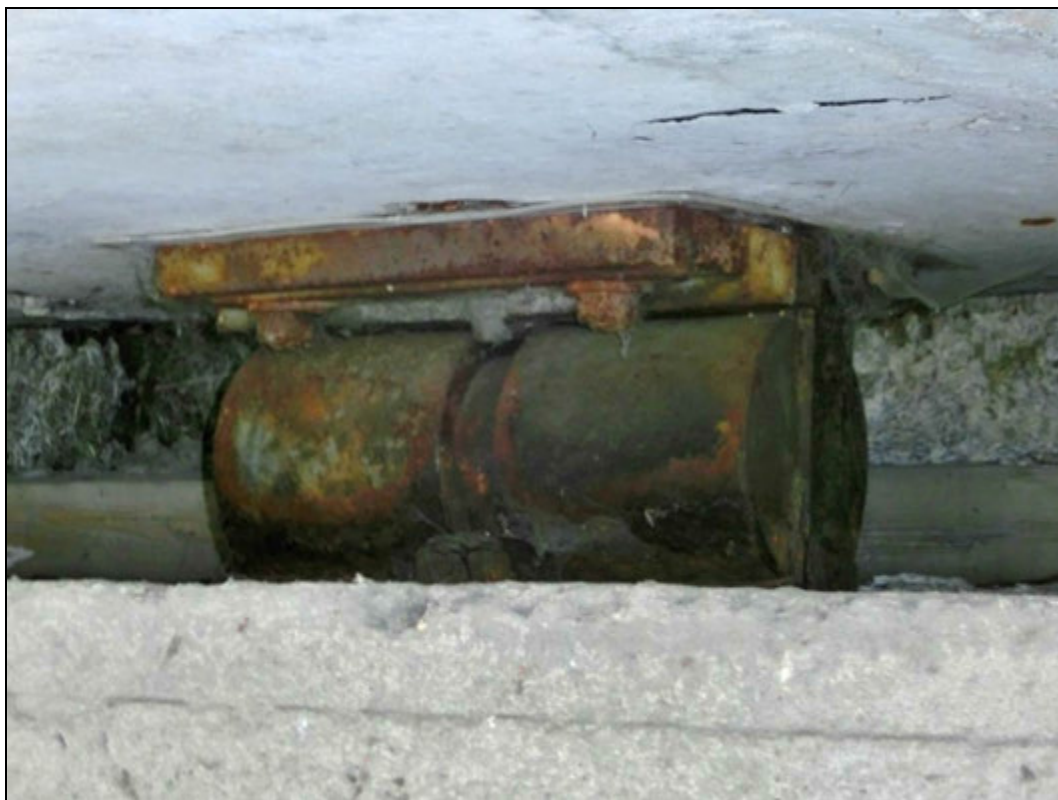
**Foto 24:** Opěra směr Skuhrov.  
Korozí poškozená, neošetřená ložiska.

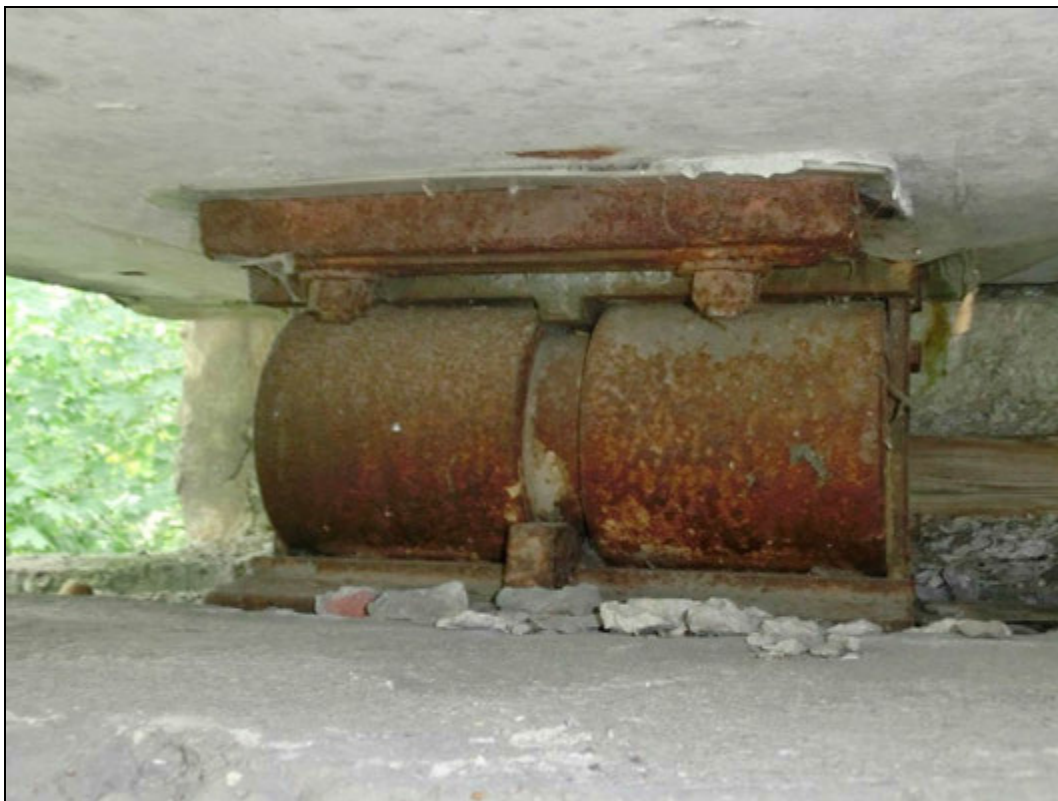
**Foto 25:** Opěra směr Skuhrov.  
Korozí poškozená, neošetřená ložiska.

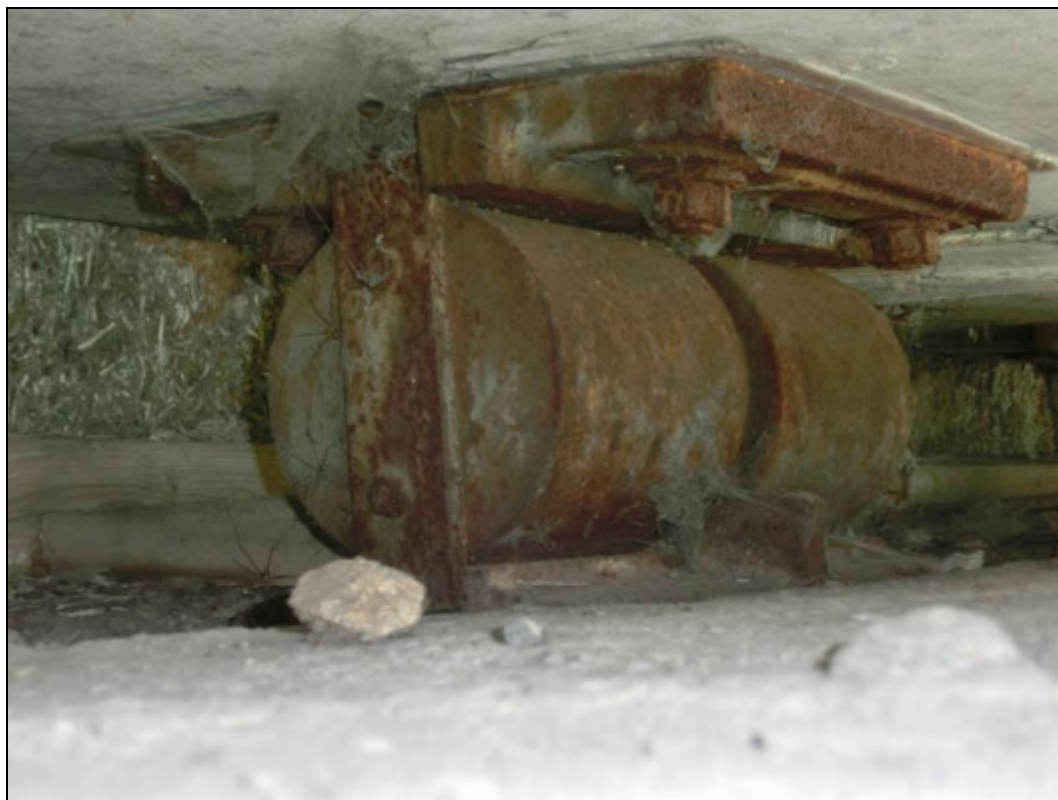
**Foto 26:** Opěra směr Skuhrov.  
Korozí poškozená, neošetřená ložiska.

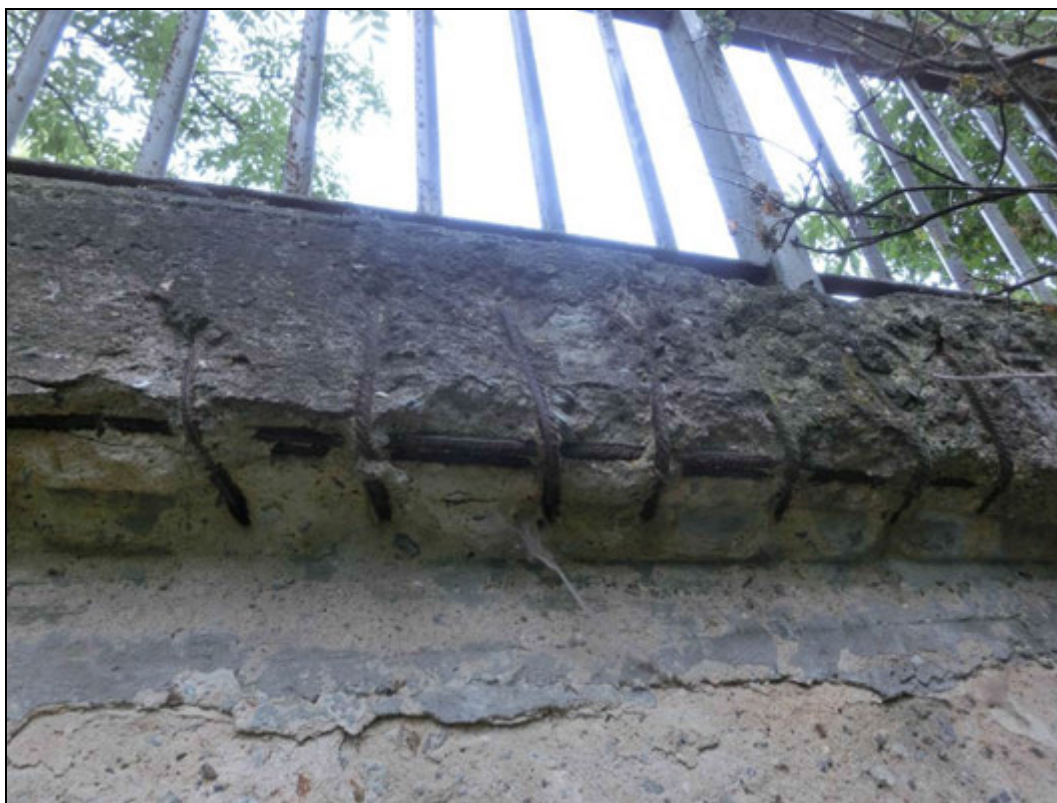
- Na obou stranách mostu mají mostní římsy olámané spodní hrany. Dochází k biologické degradaci uchycenými mechy.
- Na spodní hraně říms degradace betonu typu E (hloubka více jak 40 mm), dochází k odhalení výztuže a její korozi, foto č. 27 a 28, Příloha 4.
- Vlivem expanzních tlaků korodující výztuže riziko pádu betonových částí (krycí vrstvy) na vozovku.

**Foto 27:** Římsa. Degradovaná spodní hrana římsy.  
Koroze odhalené výztuže.

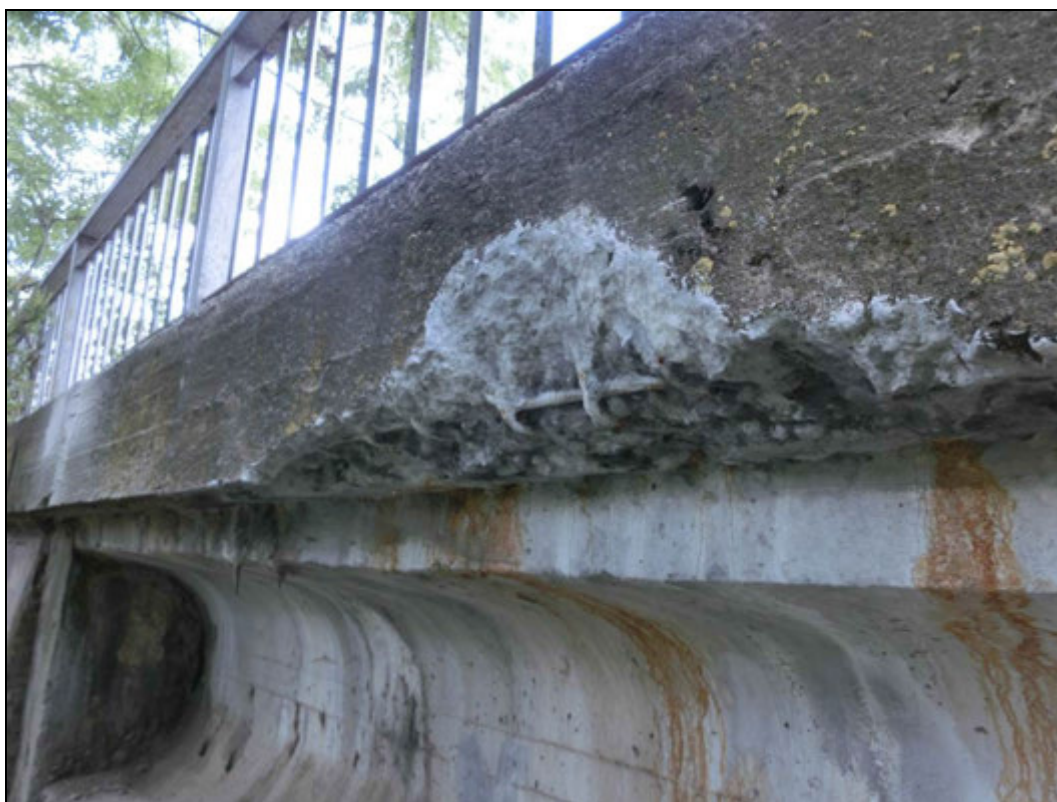
**Foto 28:** Římsa. Degradovaná spodní hrana římsy.  
Koroze odhalené výztuže.

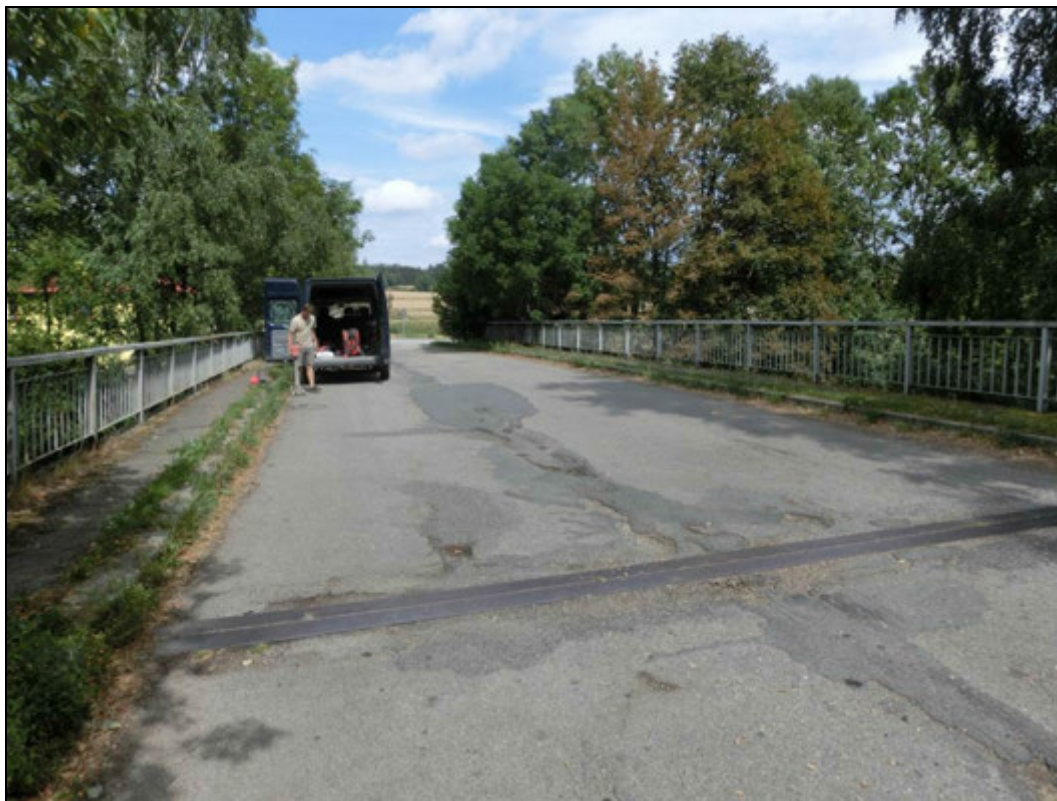
- Závady na vozovce ve formě obrusů, výtluků, výspravy, nerovnosti, trhliny, blokové trhliny. Na krajnici jsou patrné nánosy nečistot, zbytky posypového materiálu. Ve spáře mezi vozovkou a chodníkem je uchycena vegetace. Vozovka za mostními závěry v místě přechodové oblasti propadá na obou stranách mostu. Výtluky a trhliny jsou na vozovce před a za mostem i na samotných nájezdech k mostu z obou stran, foto č. 29 a 30, Příloha 4.
- Konstrukce zábradlí na obou stranách mostu nevyhovuje současným normám, výška zábradlí je 1,02 m. Ocelová zábradlí má prokreslenou korozi, bodovou korozi, lokálně zcela prokorodované sloupky zábradlí kotvených do říms, foto č. 31 až 33, Příloha 4.

**Foto 29:** Pohled na vozovku a chodníky.  
Nerovnosti, trhliny a výtluky ve vozovce. V chodnících uchycena vegetace.

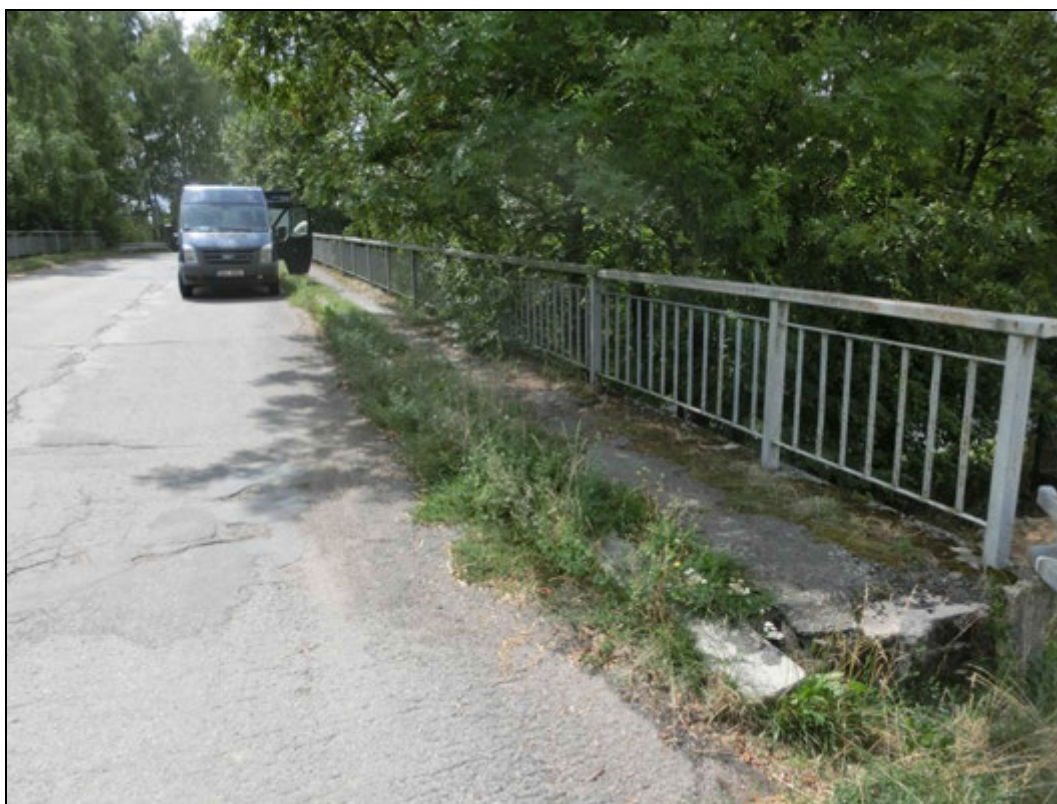
**Foto 30:** Pohled na vozovku a chodníky.  
Nerovnosti, trhliny a výtluky ve vozovce. V chodnících uchycena vegetace.

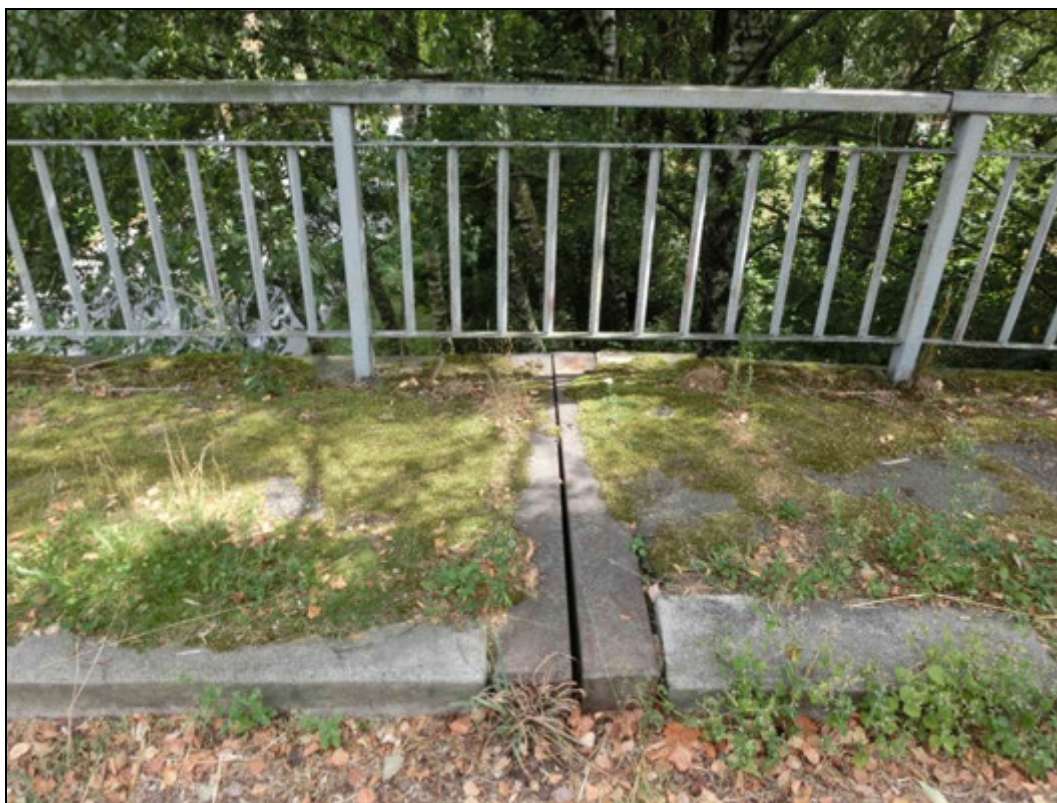
**Foto 31:** Pohled na zábradlí. Koroze zábradlí.

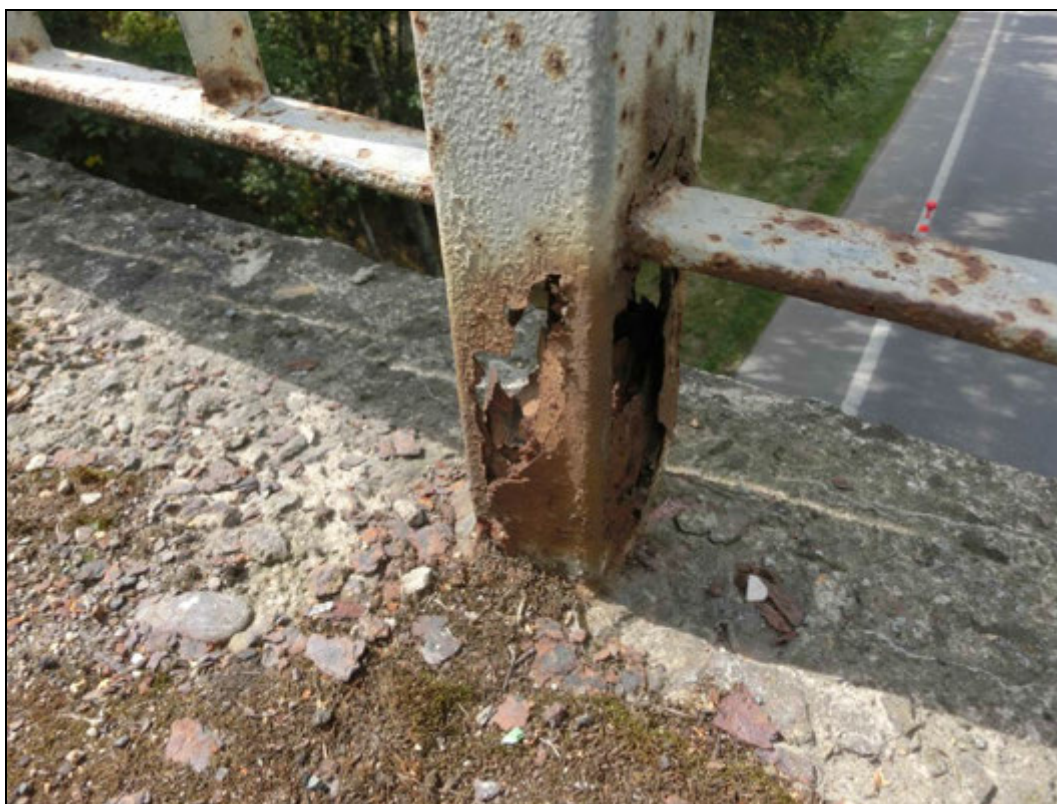
**Foto 32:** Zcela zkorodovaný sloupek zábradlí.

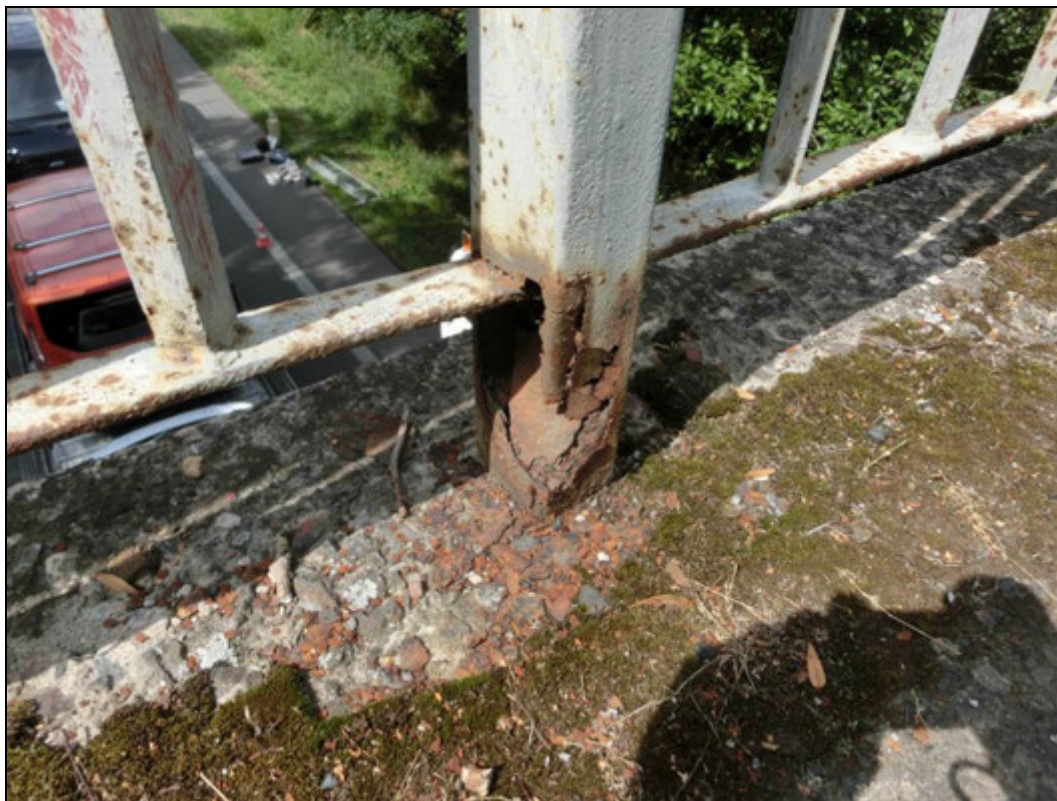
**Foto 33:** Zcela zkorodovaný sloupek zábradlí.
