Most 1338-1

Most přes Jedlovský potok před obcí Boršov

HLAVNÍ PROHLÍDKA

Datum provedení prohlídky: 12.8.2014

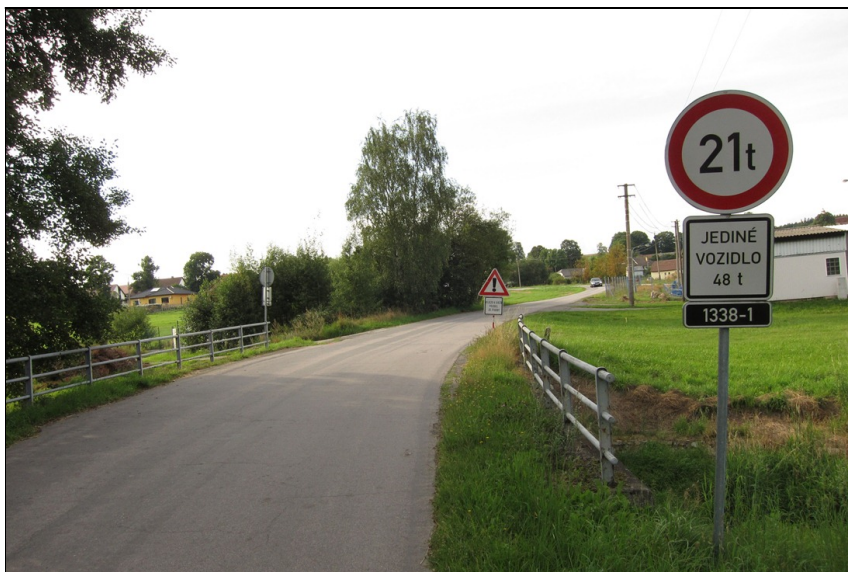
Pohled na vozovku proti směru staničení.

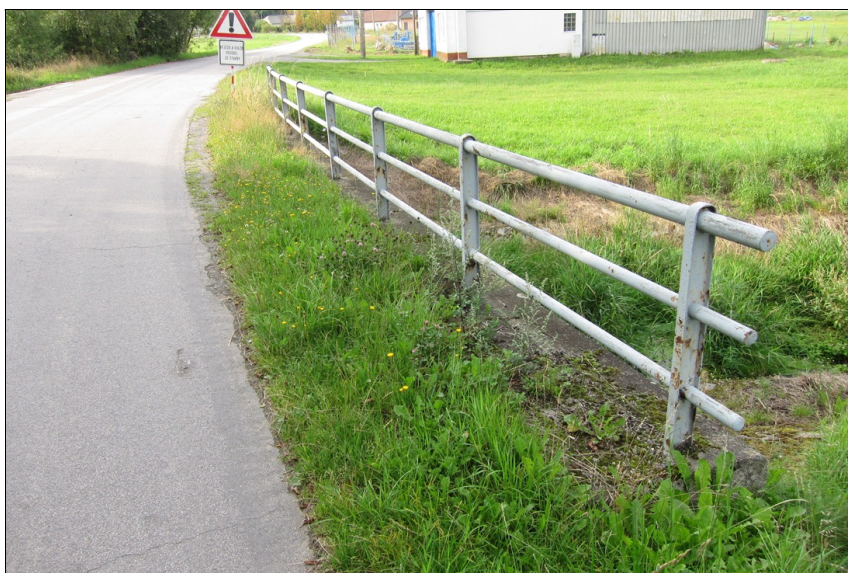
[4.1]	4	Vybavení mostu	Zábradlí je rezavé, má nenormovou výšku a výplň. Chybí odrazné
-------	---	----------------	--

proužky. Chybí dopravní značky omezující zatížitelnost mostu a tabulky s evidenčním číslem mostu.

Nenormové zábradlí se zarostlou krajnicí.

Osadit provizorně betonová svodidla před zábradlí na obou stranách mostu.

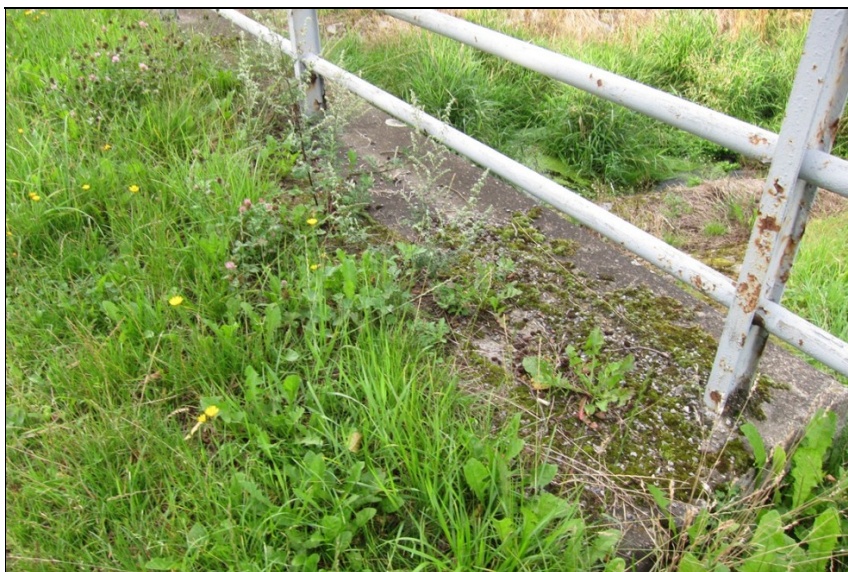
[3.1]	3.1	Vozovka	Vozovka je místy zvlněná a silně navýšená až na úroveň říms. Krajnice zarostlé a znečištěné. Římsy mají degradovaný povrch a jsou porostlé mechem.
[3.2]	3.5	Izolační systém mostovky	Izolační systém je nefunkční.

Degradace betonu říms silně zarostlých vegetací.

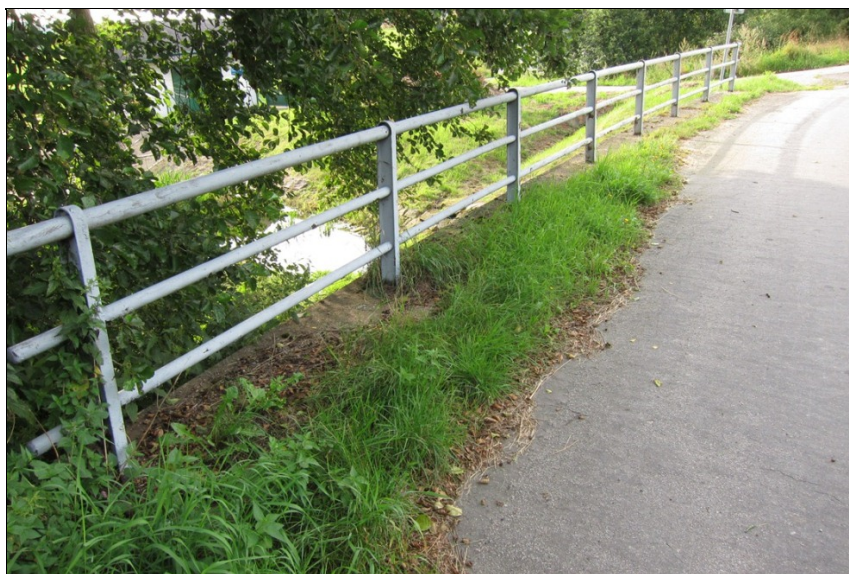
Zarostlá krajnice.

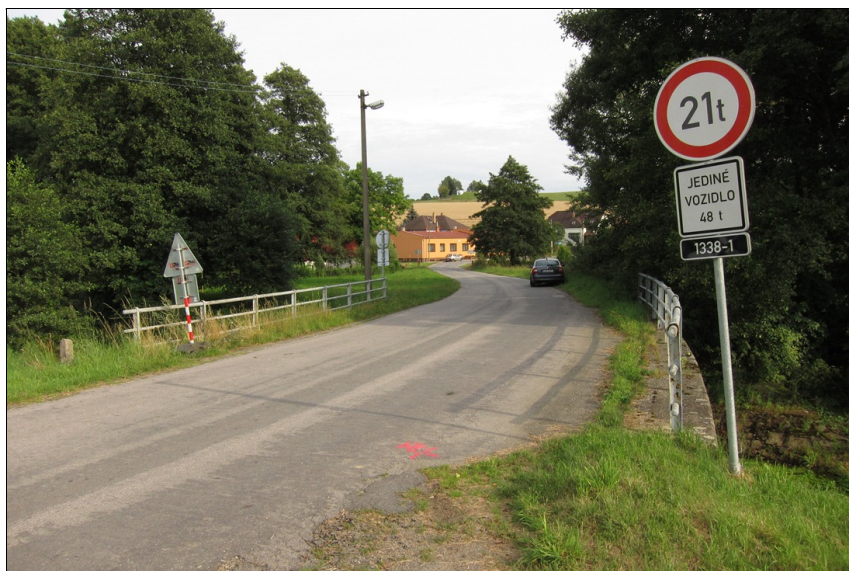
Dopravní značení na mostě s tabulkou evidenčního čísla.

Osadit dopravní značky uvádějící zatížitelnost mostu a tabulky s evidenčním číslem mostu.

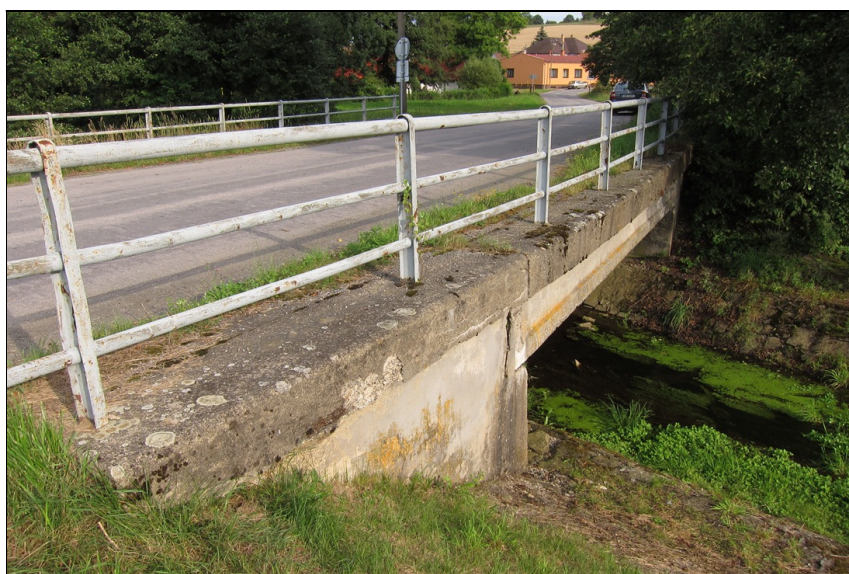
[1.1]	1.1	Základy mostních podpěr a křídel	Nebyly shledány žádné závady signalizující poruchy v založení mostu nebo v zemním tělese.
[1.2]	1.2	Mostní podpěry a křídla	Mostní opěry vykazují zatékání v místech uložení nk, jejich povrch zvětrává, stejně jako na křídlech.

Degradace betonu říms a křídel.

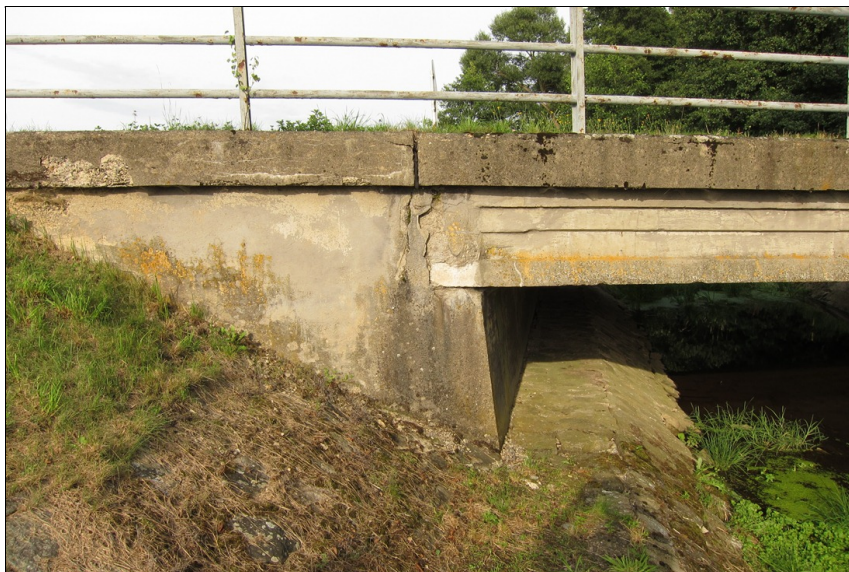
Pohled na uložení nk na opěře.

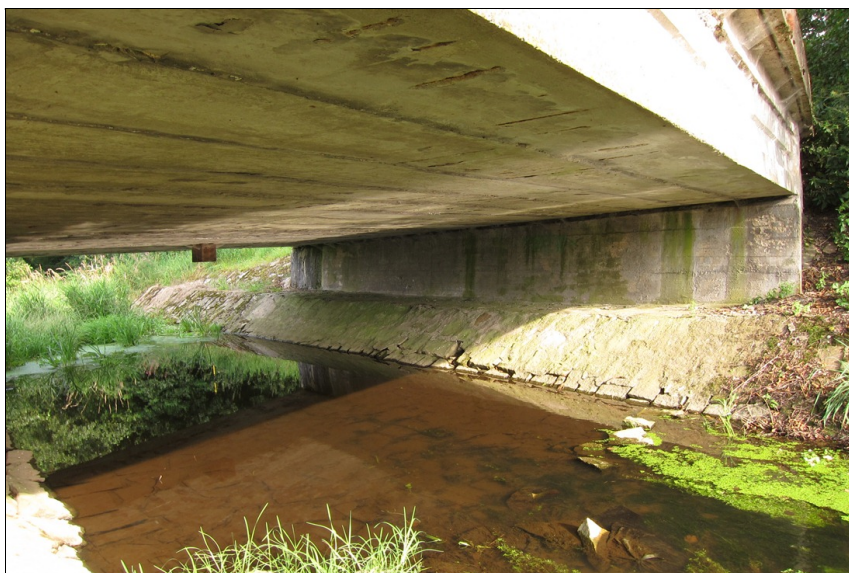
[2.1]	2	Nosná konstrukce	Na podhledu nk je místy obnažená výztuž, ve sparách se objevují výluhy.
-------	---	------------------	---

Podhled nk s prostorem pod mostem.

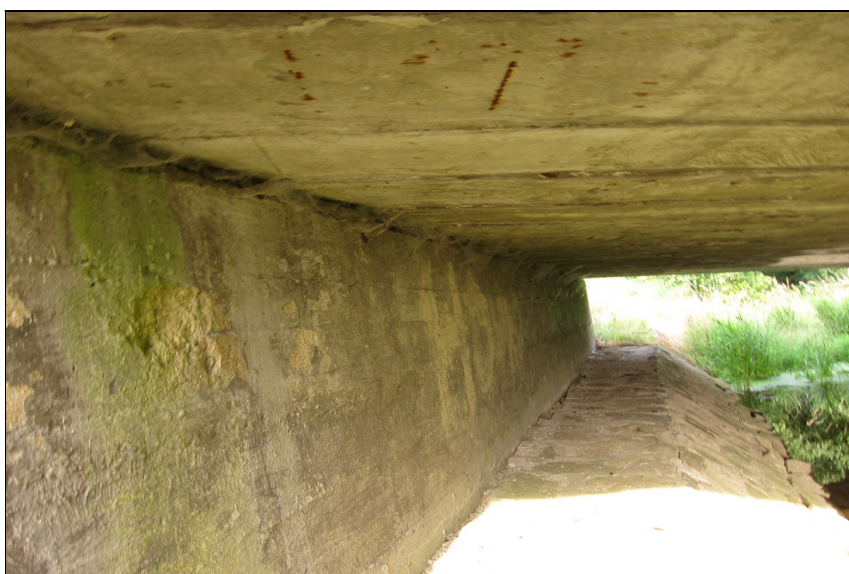
Výrony na opěře z místa uložení nk.

Připravit celkovou rekonstrukci mostu včetně vybavení.

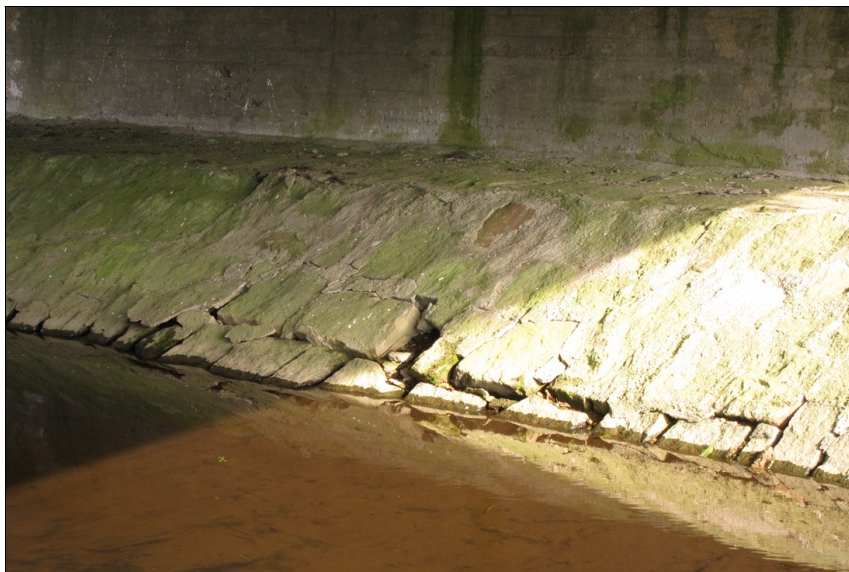
Zpevnění pod mostem je rozvolněné.

Rozvolněné zpevnění vodoteče pod mostem.

Opravit zpevnění pod mostem.

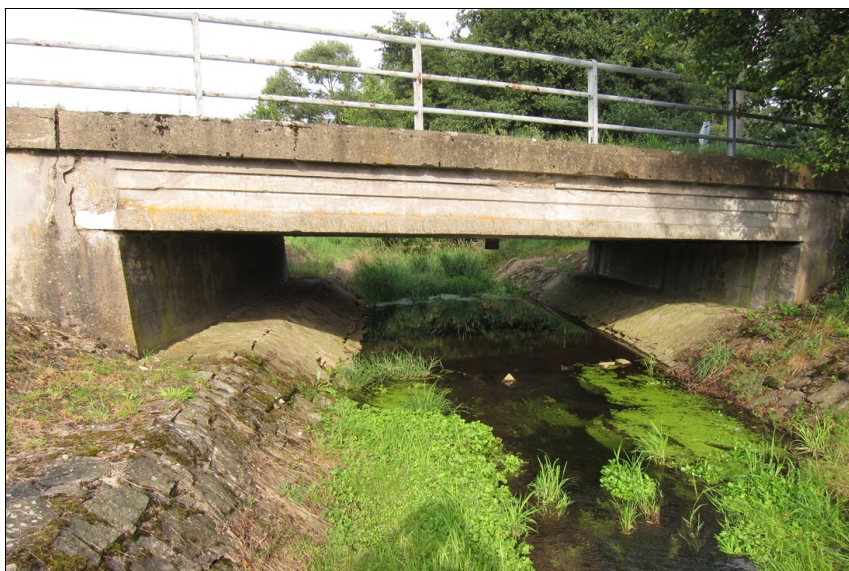
Pohled na návodní stranu mostu.

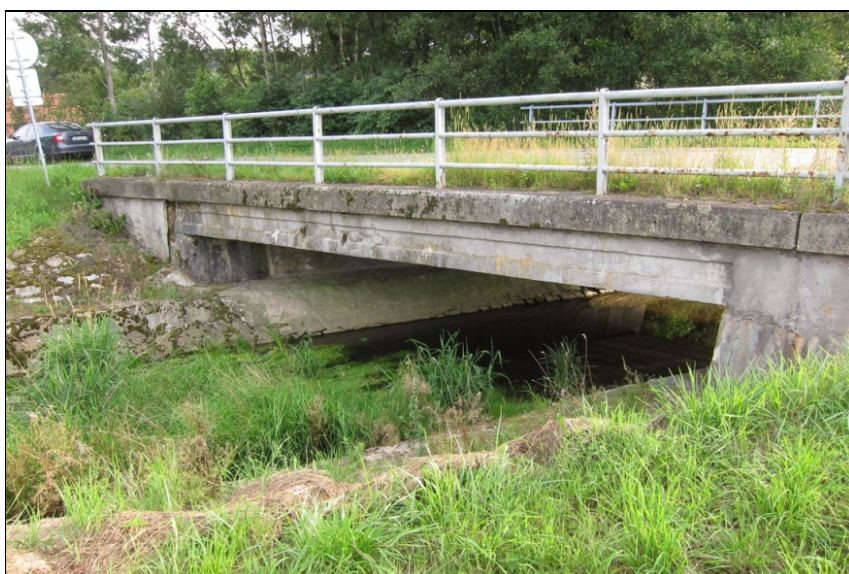
Pohled na povodní stranu mostu.

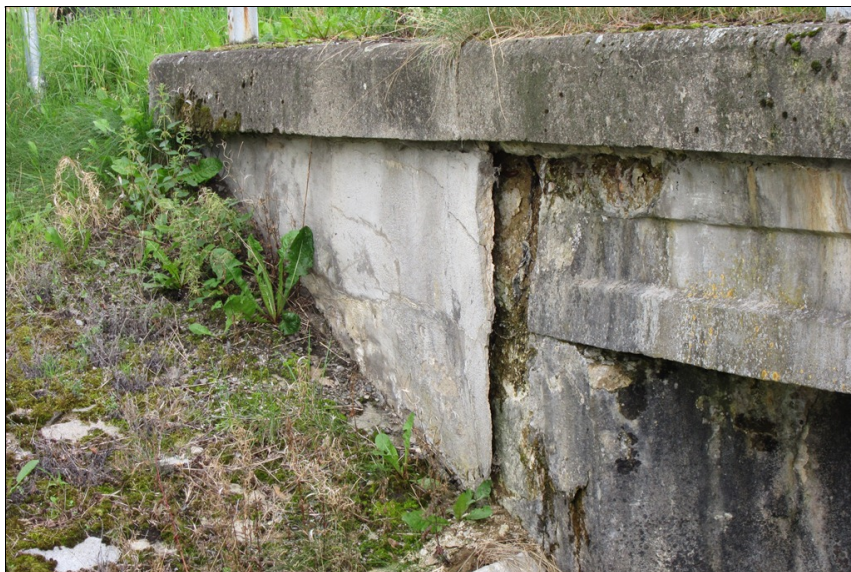
Uložení nk na povodní straně
pravobřežní opěry.

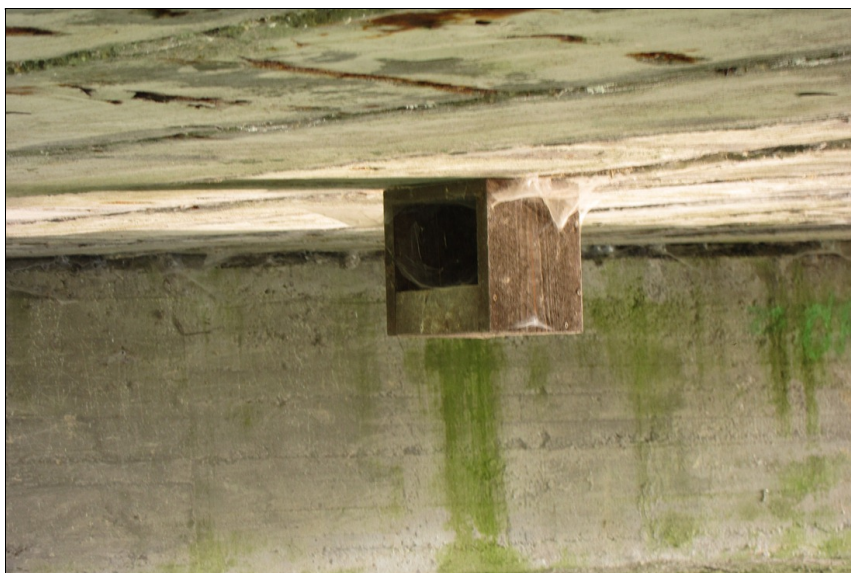
Krabice na pohledu nk pro hníždění
ptáků.
