Odborný posudek

Odborné posouzení šikmé střechy domova pro seniory včetně doporučení nápravných opatření

Domov pro seniory
Koutkova 302
674 01 Třebíč - Týn

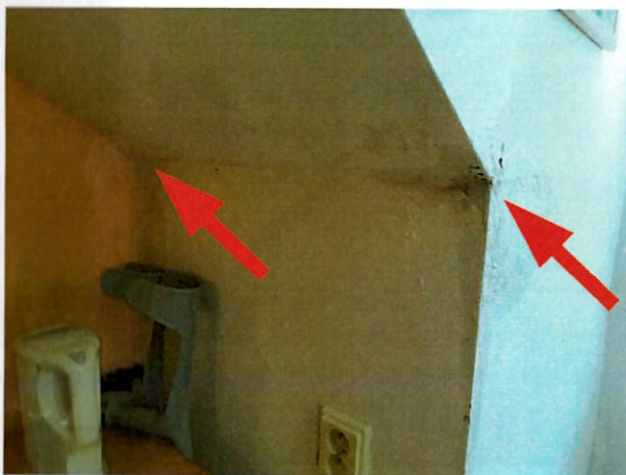
foto/1/ Pohled na stopy zatékajících srážek v místě napojení vikýře a šikmé střechy

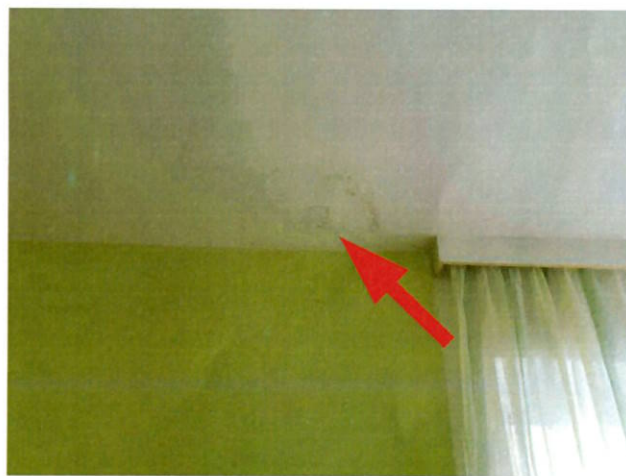
foto/2/ Pohled na stopy zatékajících srážek na stropě jídelny

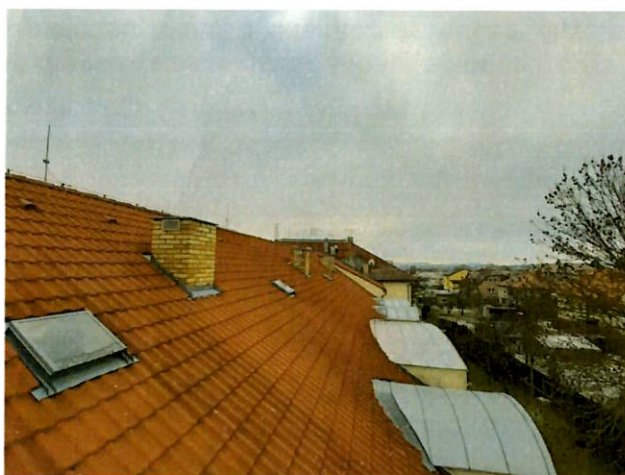
foto/3/ Pohled na předmětnou střechu se skládanou krytinou a vikýři

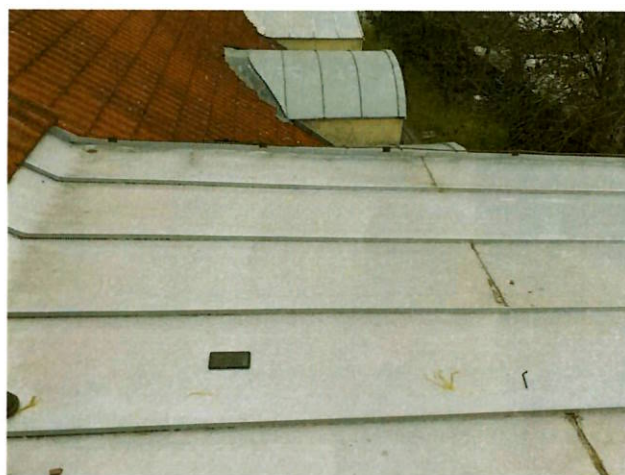
foto/4/ Pohled na plochou střechu s plechovou krytinou z falcovaného plechu

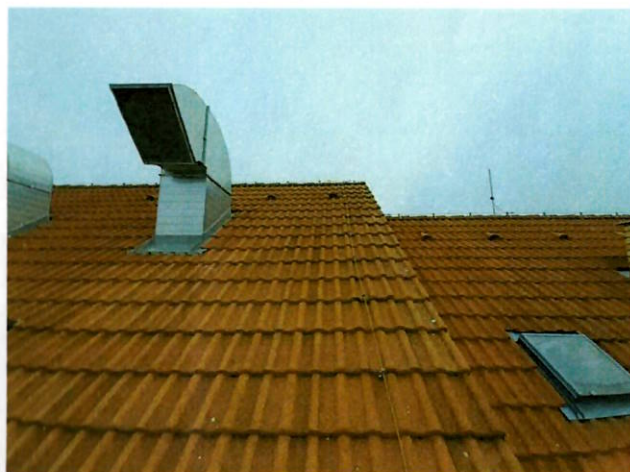
Jedná se o střešní betonovou krytinu lakovanou s pískovým posypem na povrchu (výrobce Bramac, typ EN 490). Stáří je přibližně 25 let. Na povrchu tašek je patrné mírné biotické napadení horního povrchu. Sklon střešních rovin byl při průzkumu změřen na cca 34°, lokálně u přechodu mezi objekty 28°. Tašky jsou lokálně poškozeny, mají ulomené rohy.

foto/5/ Pohled na střešní krytinu z exteriéru

Střešní tašky jsou v relativně dobrém stavu. Jejich životnost je ještě cca 25 let. Lokálně poškozené tašky mohou zapříčinit vnikání většího množství vody pod krytinu. A tím zvýšit namáhání doplňkové hydroizolační vrstvy, která je na konci své životnosti.

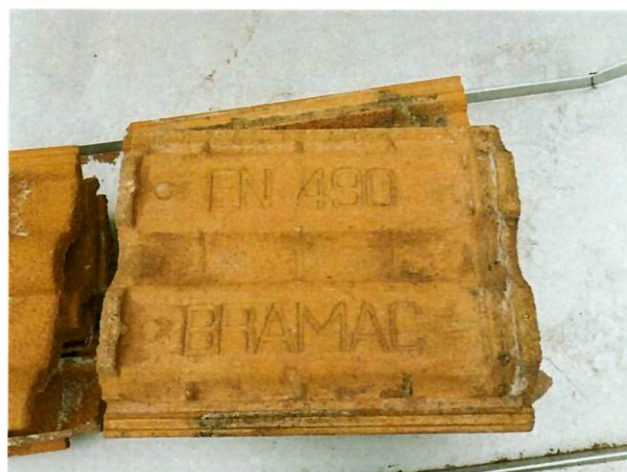
foto/6/ Typ střešní tašky

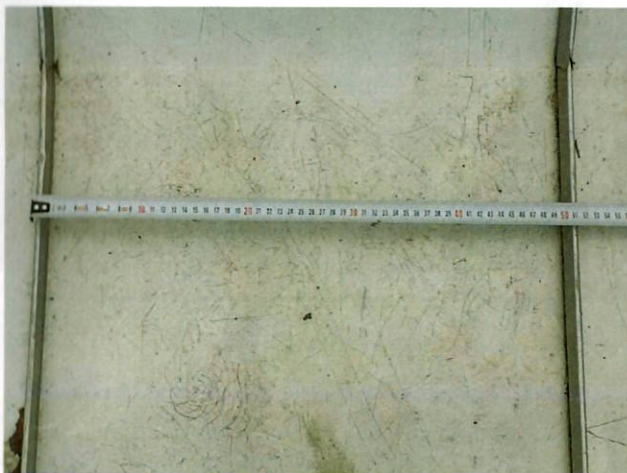
foto/7/ Pohled na plechovou krytinu ploché střechy
vzdálenost drážek 51 cm

Plechová falcovaná krytina nad jídelnou je provedena ve spádu 3°. Dle ČSN 73 3610 minimální sklony hladké krytiny závisí na druhu použitých podélných a příčných spojů. Podélné spoje hladké krytiny jsou provedeny drážkou jednoduchou stojatou. Dle ČSN 73 3610 je minimální sklon střešní roviny pro drážku jednoduchou stojatou 25°. Doporučení normy není splněno. Jednoduché stojaté drážky nelze při naměřeném sklonu považovat za nepropustné pro

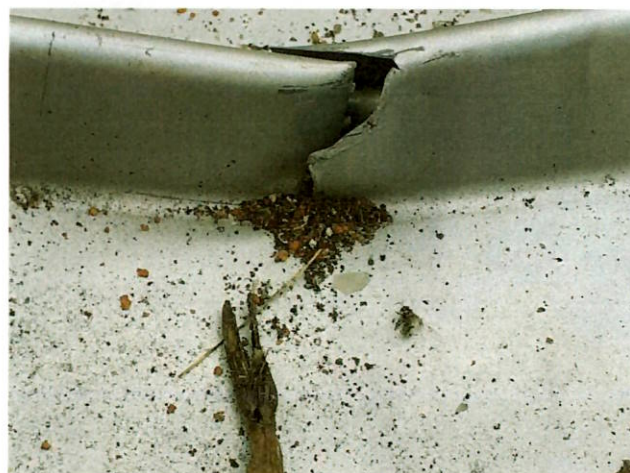
foto/8/ Detail provedeního ohybu stojaté drážky

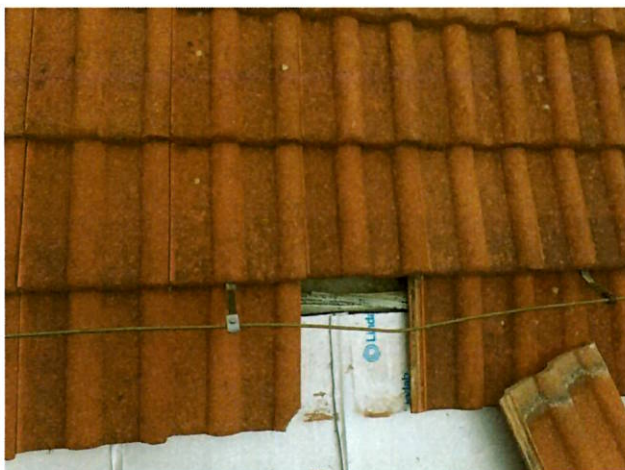
foto/9/ Detail napojení plechové krytiny na keramickou, včetně provedení doplňkové hydroizolační vrstvy

tlakovou ani stékající vodu. Vzduchová větraná mezera pod krytinou neplní správně svou funkci, jelikož odvodní větrací otvor v místě styku se skládanou krytinou je ucpán latí a nevhodně provedenou DHV (viz. foto /9/) Toto provedení může zapříčinit zatékání do konstrukce a vnitřních prostor. Toto řešení je v rozporu s ČSN 73 1901.

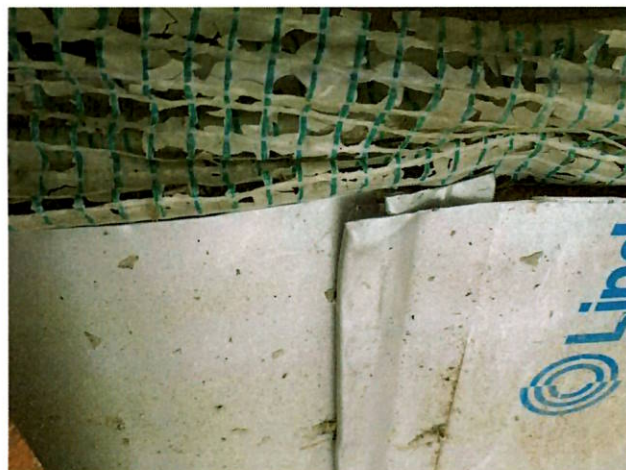
foto/10/ Detail jednoduché drážky

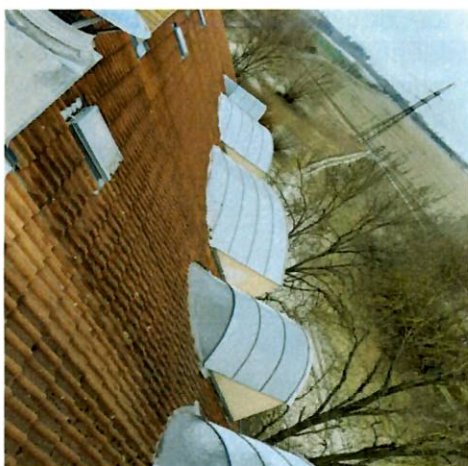
foto/11/ Pohled na střechu vikýře

Plechová krytina vikýřů je provedena do oblouku, podélné spoje hladké krytiny jsou provedeny drážkou jednoduchou stojatou. Toto je také v rozporu s ČSN 73 3610. V místech ukončení krytiny neexistují dostatečné přívodní a odvodní větrací otvory. To může způsobit riziko kondenzace pod krytinou a následnou degradaci konstrukce vikýřů.

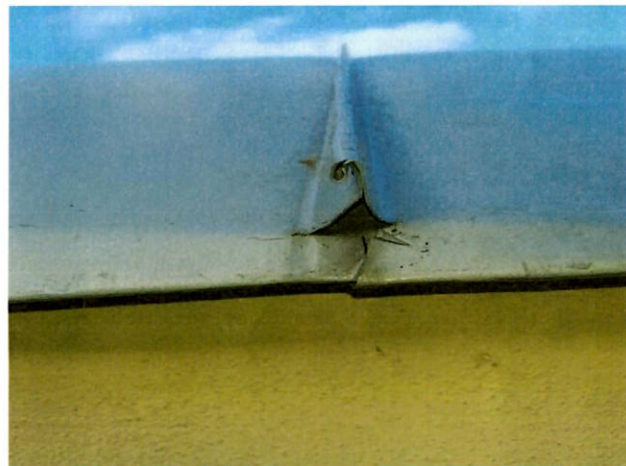
foto/12/ Detail falcu plechové krytiny vikýře

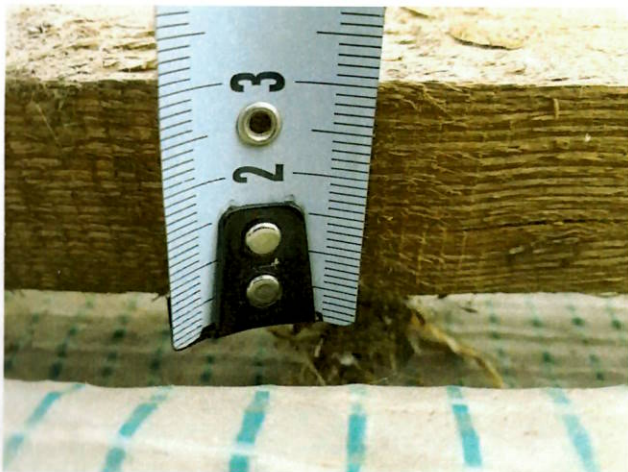
foto/13/ Tloušťka latí 30 mm

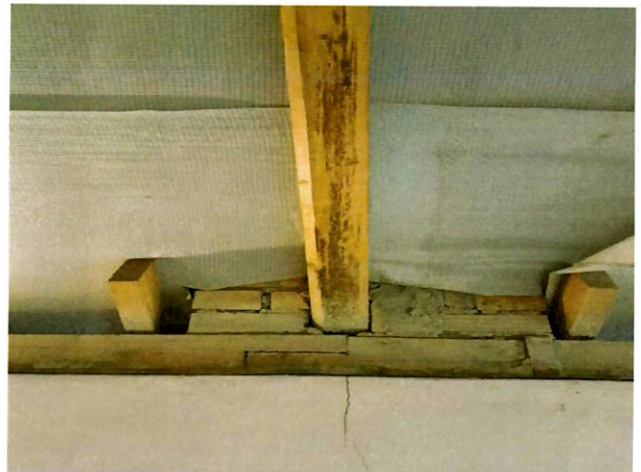
foto/14/ Pohled na místo s náznakem plísně

Dřevěné prvky i ocelové prvky krovu v místech, kde jsou viditelné, nejeví známky poškození vlivem zatékání. Pouze v jednom místě je náznak plísně.

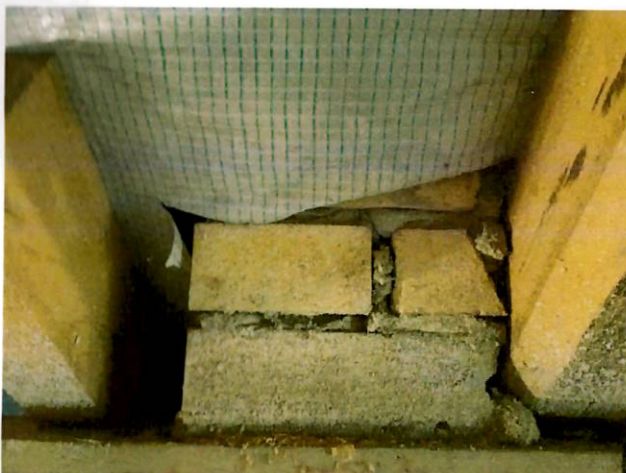
foto/15/ Pohled na provedení prostupů fólií

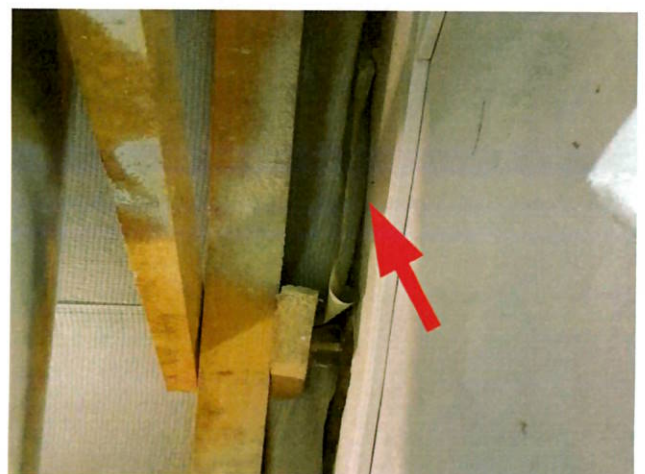
foto/16/ Pohled na ukončení fólie u stěny

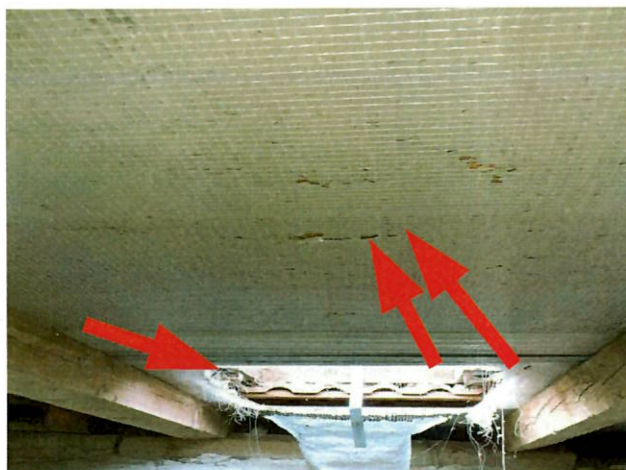
foto/17/ Pohled na degradovanou fólii a opravování otvoru

Doplňková hydroizolační vrstva je již lokálně zdegradovaná a na konci své životnosti. Její ukončení na okolních konstrukcích, napojení v místě styku střech s různou krytinou, je místy vadné a neumožňuje bezpečný odtok vniklé vody. Volné ukončení DHV u žlabu je nevhodné a zapříčiňuje vytékání vody vniklé pod krytinu do podbití, které následně degraduje. Její ukončení pod hřebenem je nesprávné, jelikož neumožňuje dostatečné odvětrání podstřešního prostoru. Vlivem výše popsaného nesprávného provedení střešního pláště dochází ke vnikání srážkové vody do podstřešního prostoru a dále do prostorů interiéru (např. pokoje s vikýři). Tato vlhkost se v interiéru projevuje výskytem vlhkostních map na přilehlých konstrukcích. Přímá návaznost zatékání vody v předmětném pokoji v místě napojení šikmého podhledu na vikýř bylo demonstrováno vylitím určitého množství vody na DHV v půdním prostoru, kdy se téměř okamžitě objevily vlhkostní mapy.

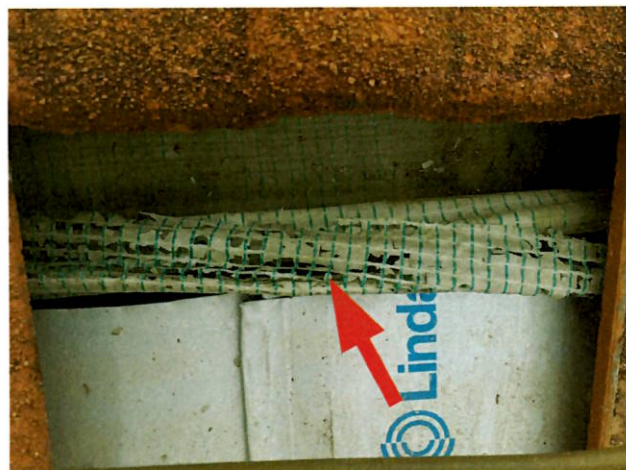
foto/18/ Pohled na napojení fólie na plechovou střechu

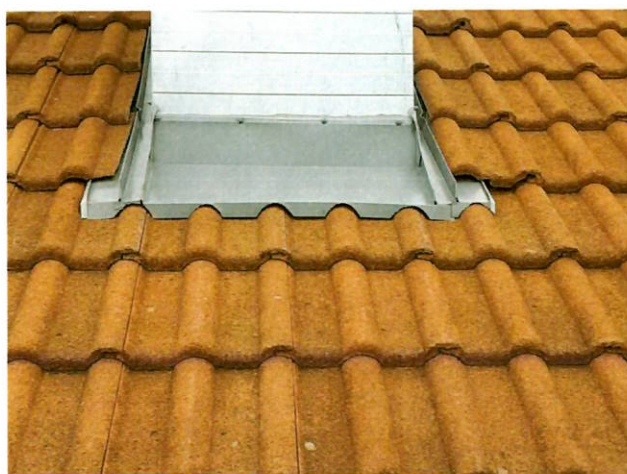
foto/19/ Pohled na oplechování potrubí VZT

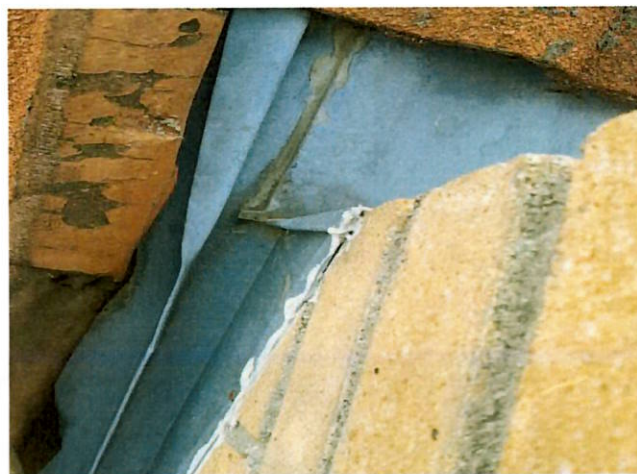
foto/20/ Detail oplechování komínu

Klempířské prvky (lemování prostupujících konstrukcí) jsou v některých detailech utěsněny pomocí tmelu, zejména u komínu a oplechování stěn vikýřů. Při degradaci tmelu vlivem UV záření mohou vznikat netěsnosti, kterými bude docházet k pronikání dešťových srážek do konstrukce střechy. Toto je v rozporu s doporučením s ČSN 73 1901, kde je uvedeno: „Doporučuje se nenavrhopvat těsnění detailů střech závislé pouze na tmelech. Tmely se doporučuje chránit proti povětrnosti a působení UV záření.“

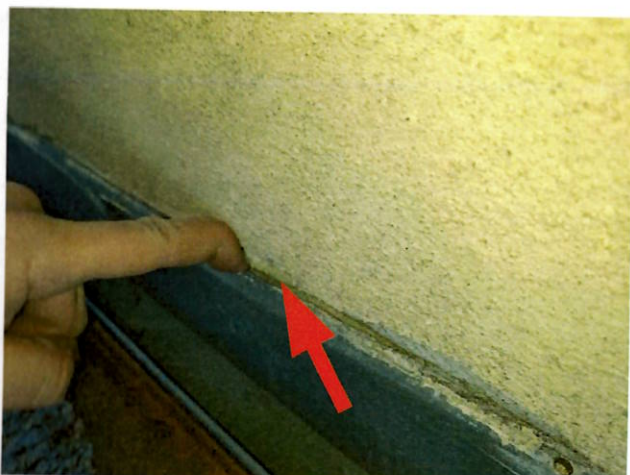
foto/21/ Detail oplechování vikýře a degradované tepelné izolace

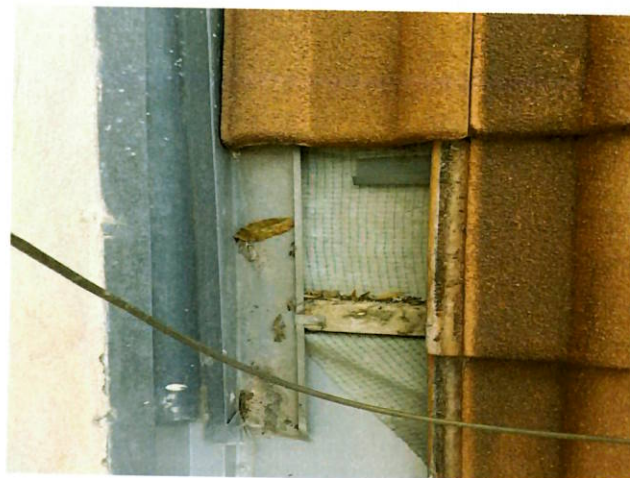
foto/22/ Pohled na oplechování mezistřešní stěny

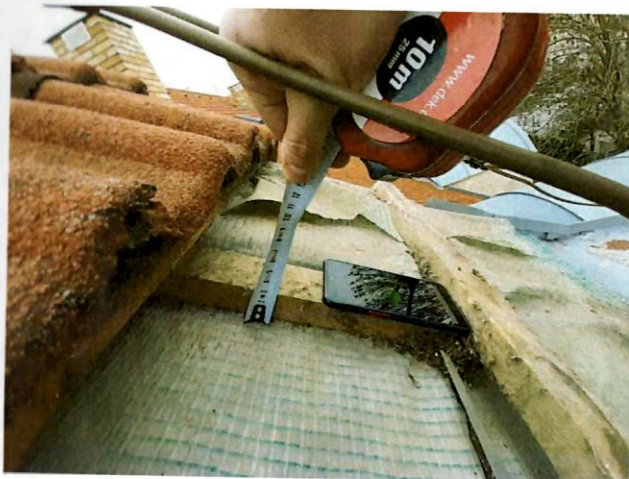
foto/23/ Pohled na kontralatě tl. 30 mm

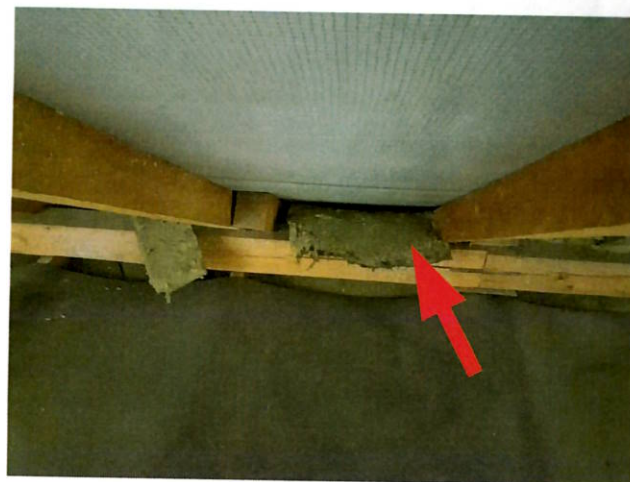
foto/24/ Pohled na vyplněné přívodní otvory vzduchu

Podstřešní prostor je nedostatečně odvětrán. Přívodní otvory v místě pod žlabem jsou v části půdy ucpány přířezy minerální vlny a neumožňují přívod vzduchu do půdního prostoru. Provedení spojitého DHV pod hřebenem je nevhodné. Toto řešení větrání je v rozporu s tabulkou E.1 dle ČSN 731901, kde se uvádí min. plocha přívodních větracích otvorů 1/300 plochy střechy, u odváděcích otvorů je plocha ještě o 10% větší. Vzduchová větrací vrstva pod skládanou taškovou krytinou vymezená kontralatěmi je nedostatečná. Minimální výška vzduchové mezery vymezená kontralatí je 40 mm. Nevhodné je vyústění odvětrání výtahové šachty do podstřešního prostoru. Dále byla zjištěna nevhodná poloha parozábrany, kde je tato vrstva umístěna přímo na SDK desce a je značně perforovaná a místy i chybí. Všemi těmito místy vniká do podstřešního prostoru značné množství vzdušné vlhkosti. A vlivem nedostatečně větraného podstřešního prostoru může docházet k nadměrné kondenzaci vlhkosti, která znamená např. vyšší riziko biologické degradace dřevěných prvků. Toto řešení je v rozporu s ČSN 73 1901.

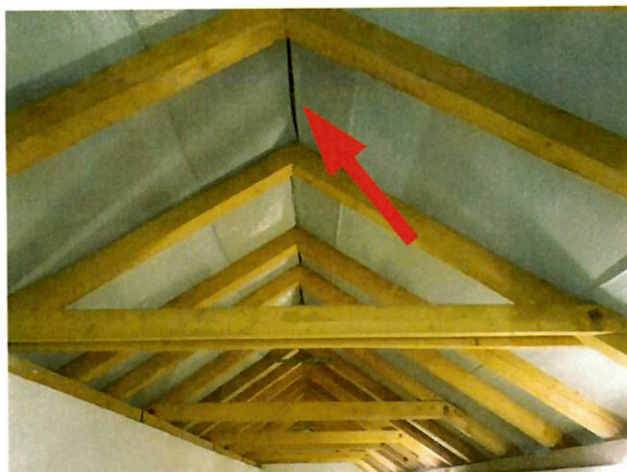
foto/25/ Pohled do hřebene krovu z podstřešního prostoru na ukončení DHV

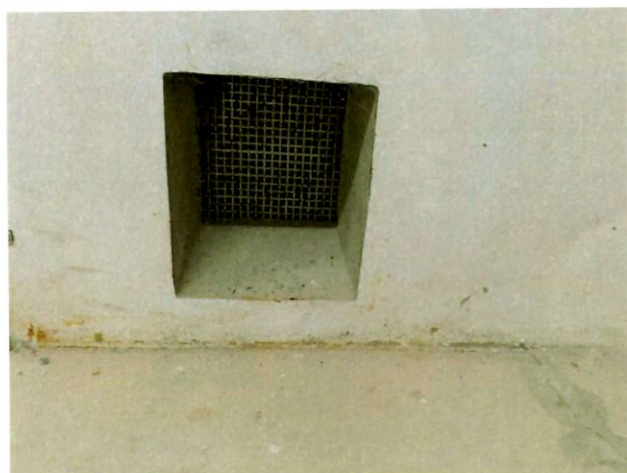
foto/26/ Vyústění odvětrání výtahové šachty do podstřešního prostoru

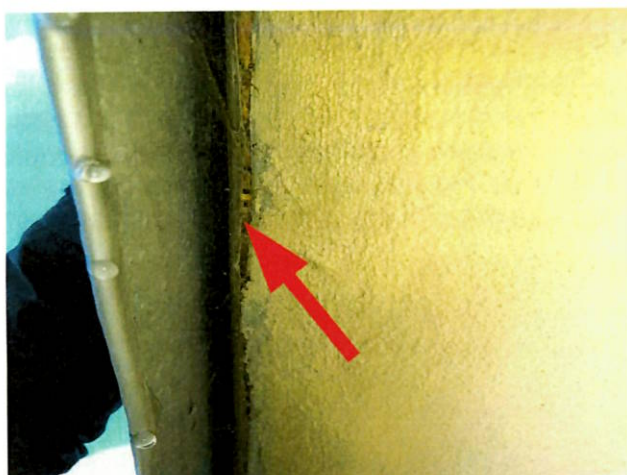
foto/27/ Pohled na přívodní větrací otvor u vikýřů

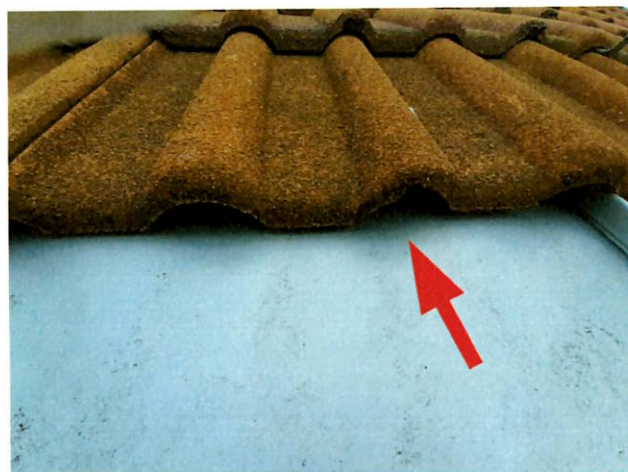
foto/28/ Pohled na přívodní otvory vzduchu v místě napojení střech se skládanou a plechovou krytinou

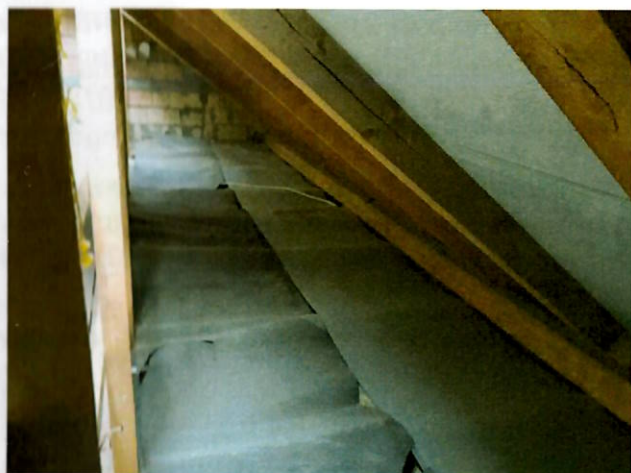
foto/29/ Pohled na konstrukci podhledu z podstřešního prostoru

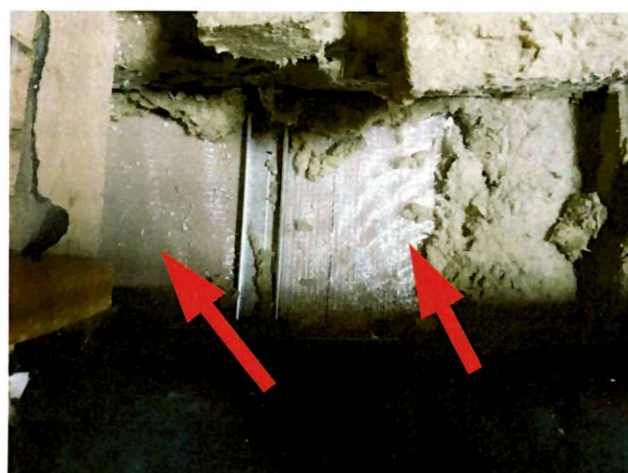
foto/30/ Pohled do skladby podhledu na polohu parozábrany

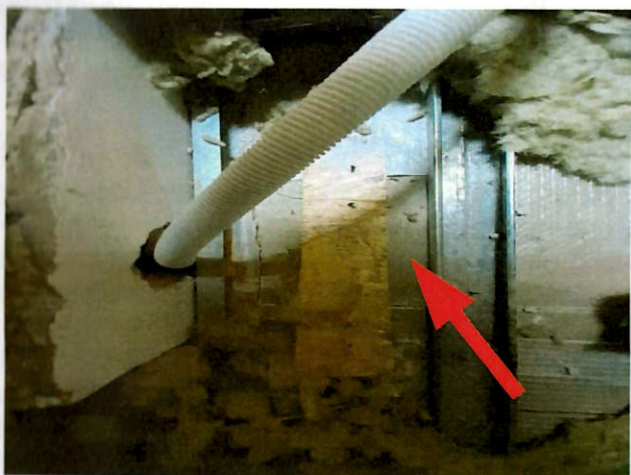
foto/31/ Pohled na chybějící parozábranu

V podstřešním prostoru bude doplněna a opravena parotěsnicí fólie v podhledu. Bude ověřeno její vzduchotěsné provedení v ploše, napojení na navazující konstrukce a prostupující prvky.

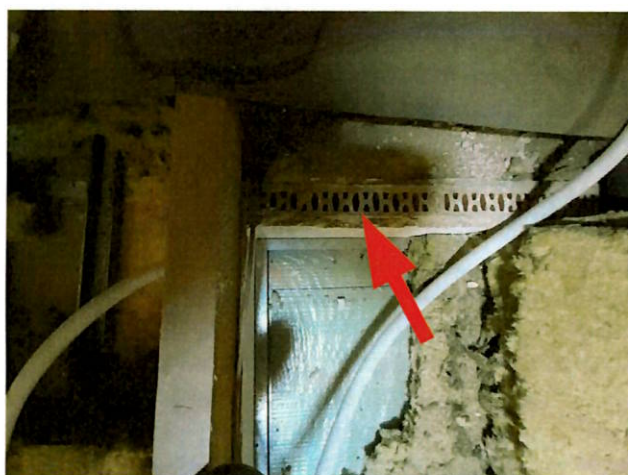
foto/32/ Pohled na prostupující stěnu podhledem
