# **Most 602-042**

Most přes trať ČD Jihlava-Brno před obcí Helenín

## **BĚŽNÁ PROHLÍDKA**

**Objekt: Most ev.č. 602-042 (Most přes trať ČD Jihlava-Brno před obcí Helenín)**

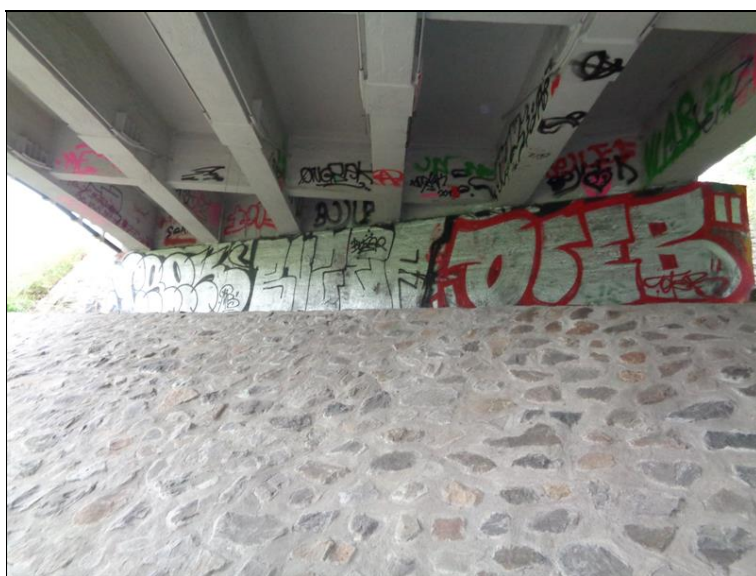
12 Pohled na OP1.JPG

[1.1]	1.1	Základy mostních podpěr a křídel	Stav základů bez provedení sond nelze zjistit. Bez viditelných závad.
[1.2]	1.2	Mostní podpěry křídla a čelní zdi	Graffiti. Místy trhlíny v omítce.
[1.3]	1.2.3	úložný práh	Na krajích nečistoty. Trhlíny v rohu u OP1 vpravo.
[1.4]	1.2.4	křídlo	Bez viditelných závad.
[1.5]	1.3.1	zemní těleso	Strmé svahy. Náletové dřeviny. Místy trhlíny ve spárování nebo vypadaná spárová malta kamenné dlažby, vegetace ve spárách, mechy. Nečistoty a vegetace ve skluzech. Odpadky.
[1.6]	1.3.2	přechodová oblast	Bez viditelných závad.

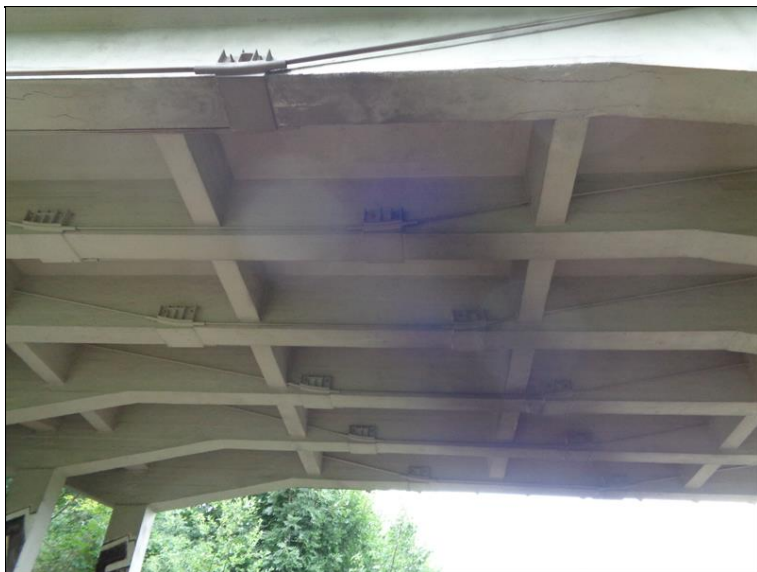
16 Podhled NK v poli 2.JPG

[2.1]	2.1	Nosná konstrukce	Podhled suchý. Začouzený podhled v poli 2. Místy graffiti.
-------	-----	------------------	--

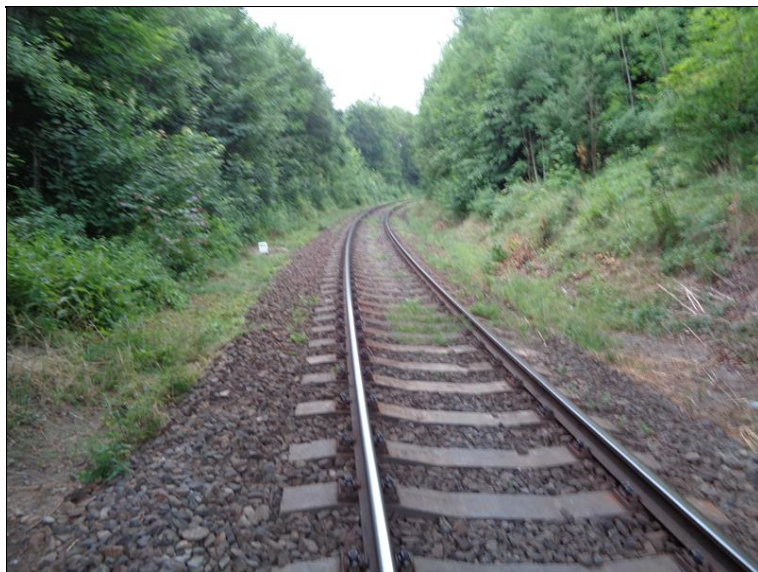
21 Premostovaná železnice vlevo.JPG

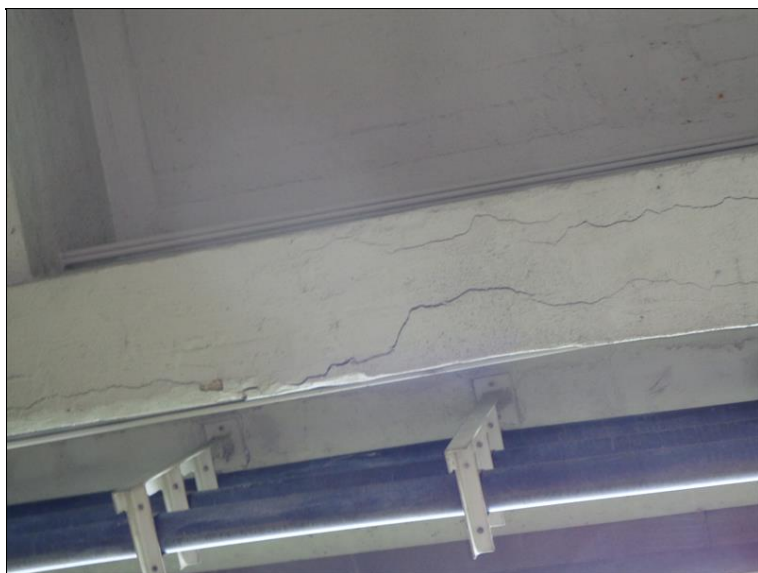
Podélné trhliny u dvou levých krajních trámů a u pravého krajního trámu v poli 1. Podélné trhliny u krajních trámů v poli 2. Trhliny v krajním levém trámu v poli 3. Krátké nebo chybějící trubičky odvodnění izolace, zejména vlevo v poli 1 se zamáčením podhledu.
[2.2]	2.3	Mostní závěry	Příčné široké trhliny v krytu vozovky nad mostními závěry.
<b>3. svršek</b>			
[3.1]	3.1	Vozovka	Příčné široké trhliny v krytu vozovky nad mostními závěry. Otevírající se středová spára. Místa trhliny v krytu vozovky.
[3.2]	3.3	Římsy, obrubníky, zálivky	Mechy, drobné nečistoty. Místa olámané hrany. Místa odtržený těsnící tmel od betonu. Místa vegetace ve spárách mezi římsami a vozovkou, zejména vlevo.
[3.3]	3.5	Izolační systém NK	Bez viditelných závad.
<b>4. Vybavení</b>			
[4.1]	4.8	Odvodnění	Nečistoty a vegetace ve skluzech. Zvýšená neudržovaná zanesená krajnice bránící plynulému a okamžitému odtoku vody. Porušené kamenné dlažby v místech odkapu vody z trubiček odvodnění izolace. Krátké nebo chybějící trubičky odvodnění izolace, zejména vlevo v poli 1 se zamáčením podhledu.

22 Trhliny v krajním trámu v poli 2 vpravo.JPG

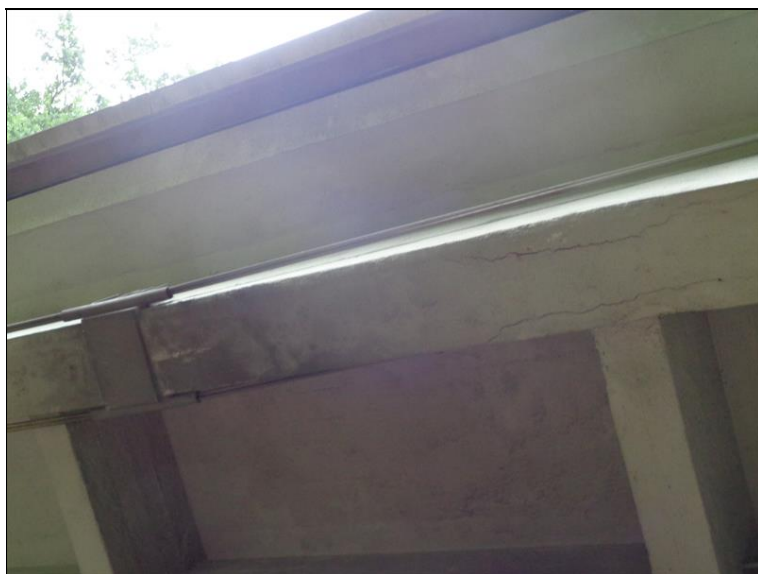
23 Trhliny v krajním trámu v poli 2 vlevo.JPG

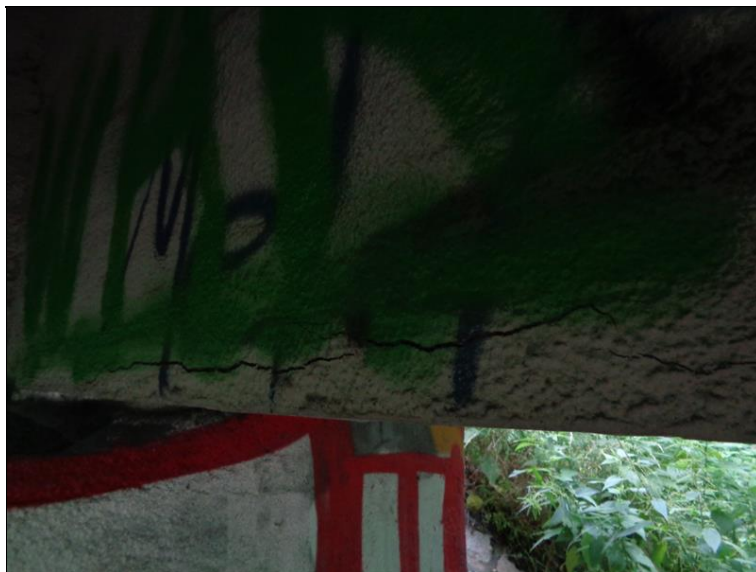
24 Trhliny v krajním tramu v poli 1 vlevo.JPG

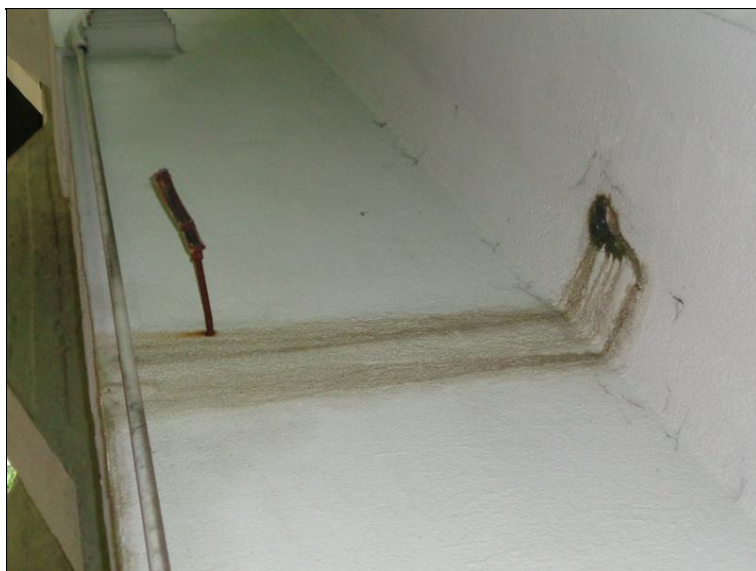
25 Chybející trubicka odvodnění v poli 1 vlevo.JPG
