Most 602-042

Most přes trať ČD Jihlava-Brno před obcí Helenín

HLAVNÍ PROHLÍDKA

Datum provedení prohlídky: 16.8.2020

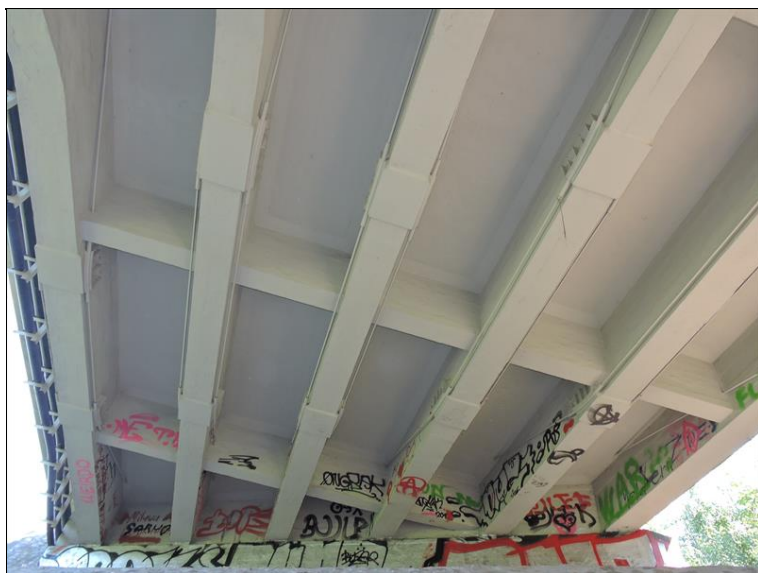
Podhled na nosnou konstrukci - pole č. 1

[2.1]	2.1	Nosná konstrukce	V levém trámu 1. pole je trhlina v sanaci. Na nosné konstrukci v trámech nad opěrou č. 1 jsou podélné trhliny š. 3 - 4 mm (trám č. 1, 2, 6). Nad opěrou č. 4 je trhlina šířky 1 mm - trám č. 6. Deviátory vizuálně bez závad. Kabely napnuté.
-------	-----	------------------	---

- [1] 2.1 Nosná konstrukce Opravit sanaci na trámech nosné konstrukce v 1. poli.
- [2] 3.1 Vozovka V místech s nerozvětvenou trhlinou doplnit zálivku tam, kde chybí. V místech s rozvětvenými trhlinami nebo více rovnoběžnými trhlinami nahradit materiál vozovky novým nebo sledovat vozovku a toto

| [7] 2.1 Nosná konstrukce | Diagnostikovat příčinu poruchy a následně sanovat. |
