F.1 DIAGNOSTIKA VOZOVKY

II/360 TRNAVA - RUDÍKOV, 1. STAVBA

ZPRÁVA Z DIAGNOSTICKÉHO PRŮZKUMU VOZOVKY

„II/360 Trnava - Rudíkov“

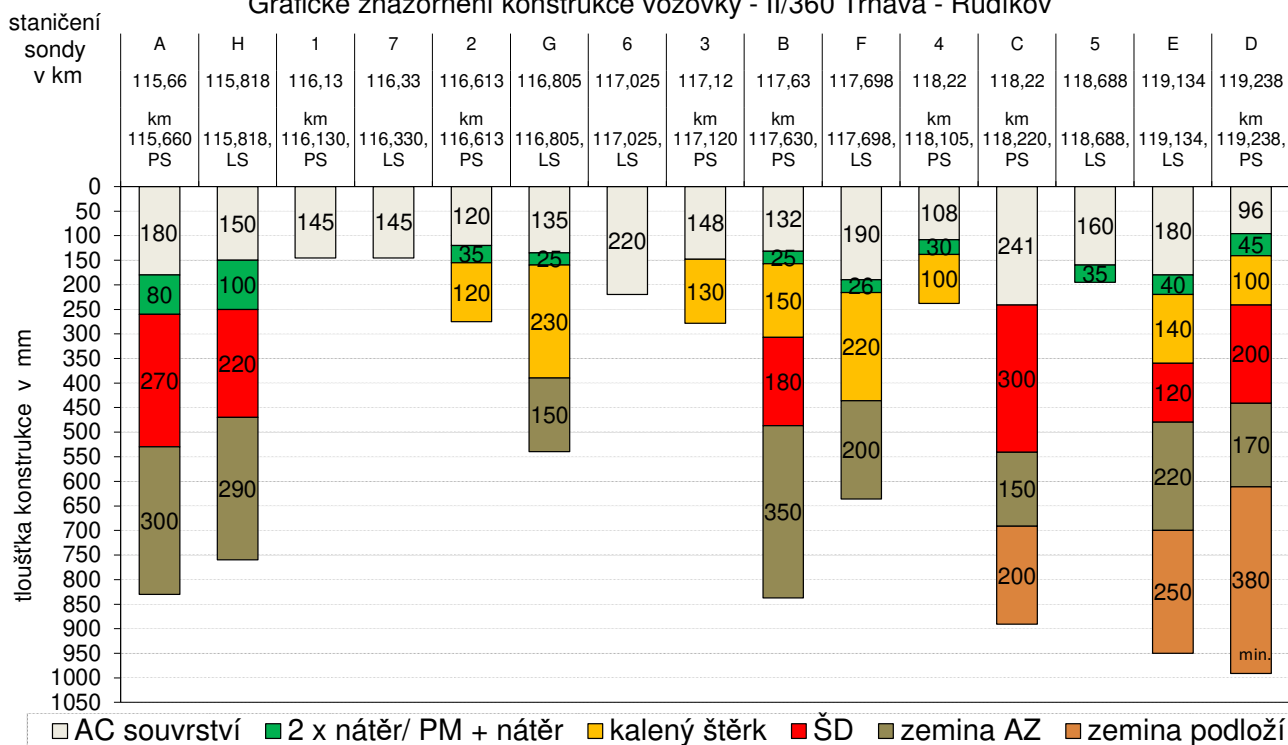
Grafické znázornění konstrukce vozovky - II/360 Trnava - Rudíkov

Jedná se o směrově nerozdělenou komunikaci. Z konstrukčního hlediska se jedná o netuhou vozovku s asfaltovým krytem. Trasa je vedena přibližně v původním půdorysném profilu historické komunikace, kdy byla rozšiřována a zesilována, či lokálně upravována do stávajícího směrového vedení trasy. Konstrukce vozovky je z pohledu geneze a skladby vrstev heterogenní. Liší se zásadně v mocnosti jednotlivých konstrukčních vrstev a typu AC vrstev i podkladních stmelených i nestmelených vrstev. Na některých částech trasy byla konstrukce vozovky v trase v minulosti přebudována – hráz rybníka Březina. Rovněž byla zaznamenána odlišná skladba podkladních vrstev na okrajích vozovky oproti historické vozovce v blízkosti osy. AC vrstvy jsou masivně degradované a porušené. Mocnost AC souvrství na několika sondách nedosahuje ani min. mocnosti pro danou TDZ dle TP 170 MD ČR.

- AC vrstvy vykazují masivní degradaci s lokálním poškozením, místy s částečným či úplným rozpadem.
- Poškození vrstev je zejména v souvislosti s degradací pojiva či poškozením trhlinami, které jsou různého původu (mrazové trhliny, mozaikové trhliny, olámané okraje, konstrukční poruchy vlivem lokálně neúnosného podloží,...).

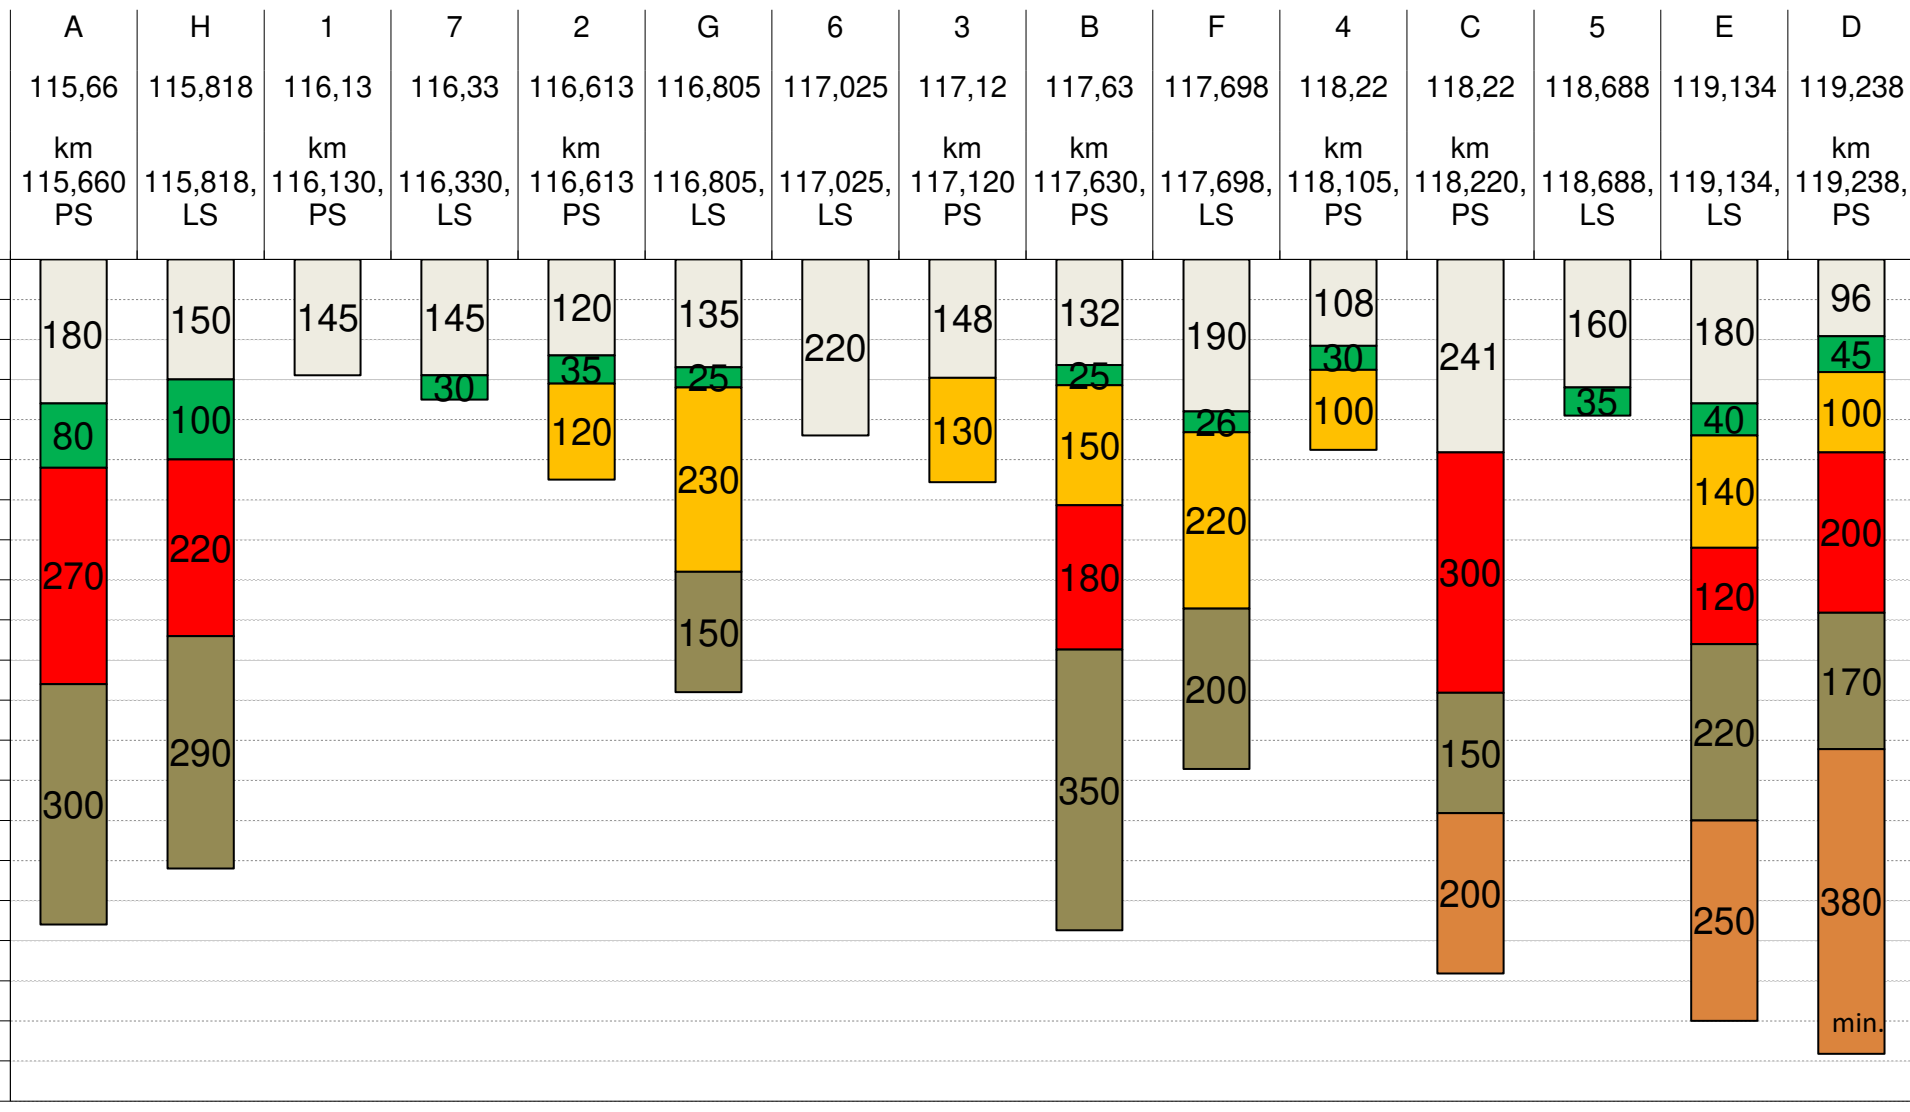
Grafické znázornění konstrukce vozovky - II/360 Trnava - Rudíkov

AC souvrství
 2 x nátěr/ PM + nátěr
 kalený štěrk
 ŠD
 zemina AZ
 zemina podloží

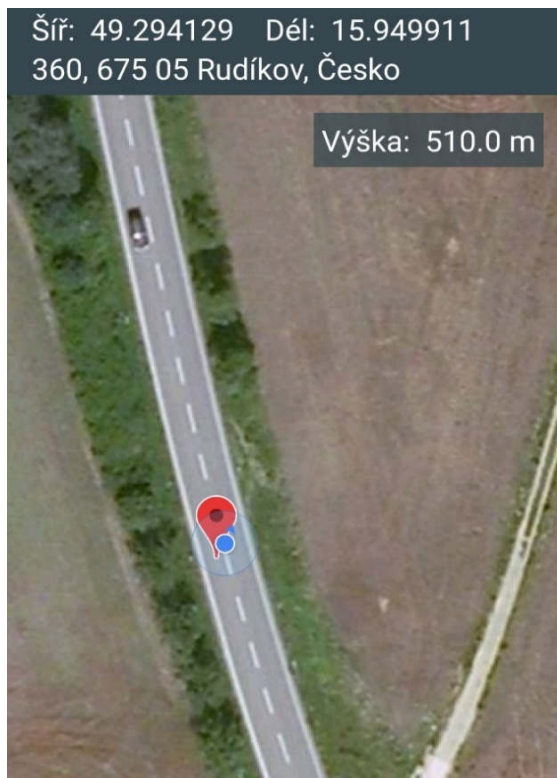
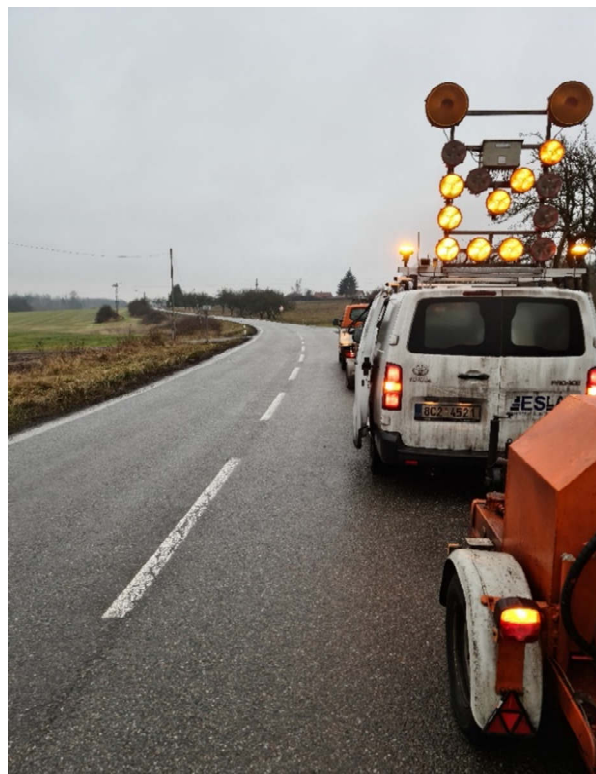
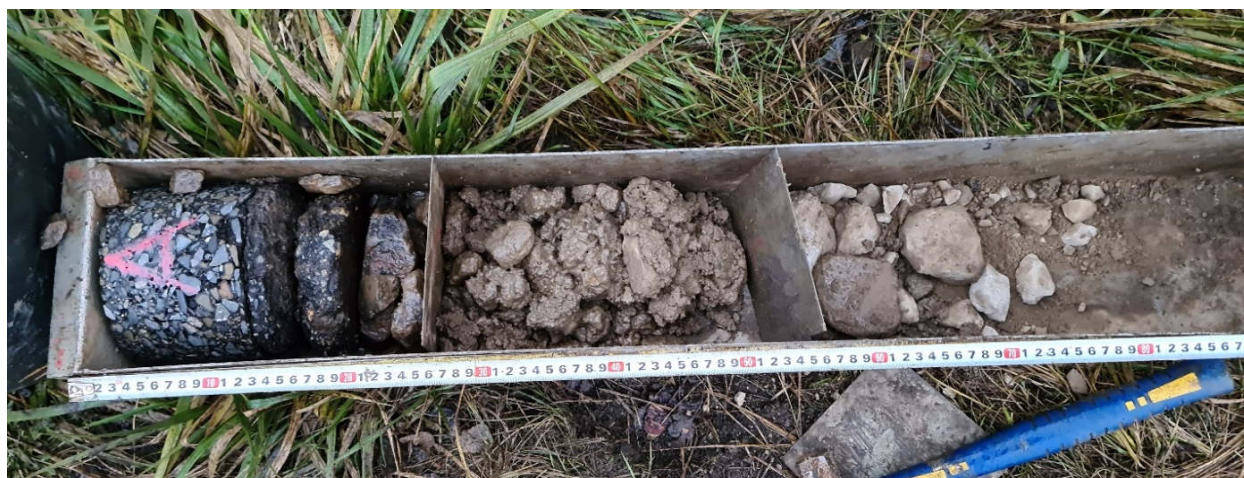
Sonda A

km 115,66 PS, osa 2,1 m, GPS: 49.294129° S; 15.949911° V
