Most 36078-1

Most v obci Jaroměřice n/Rok. přes řeku Rokytnou

HLAVNÍ PROHLÍDKA

Datum provedení prohlídky: 4.7.2020

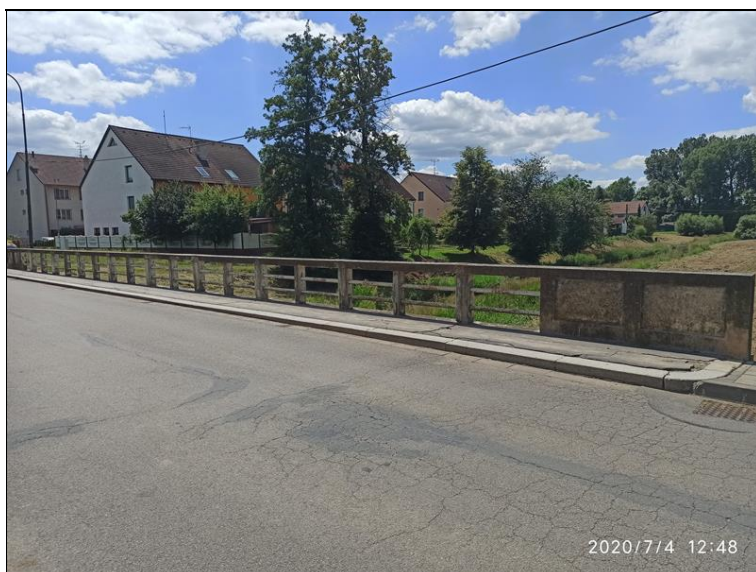
| [4.1] | 4.2 | Zábradlí | <ul style="list-style-type: none"> - konstrukce zábradlí neodpovídá současným normovým požadavkům dle ČSN 73 6201 |

03. Zábradlí na levé straně mostu.jpg

| [12] | 4.2 | Zábradlí | Provést nové konstrukční uspořádání mostního zábradlí v souladu s požadavky ČSN 73 6201 (výška 1,10 m + svislá výplň s maximální velikostí otvoru mezi jednotlivými pruty 0,12 m). |

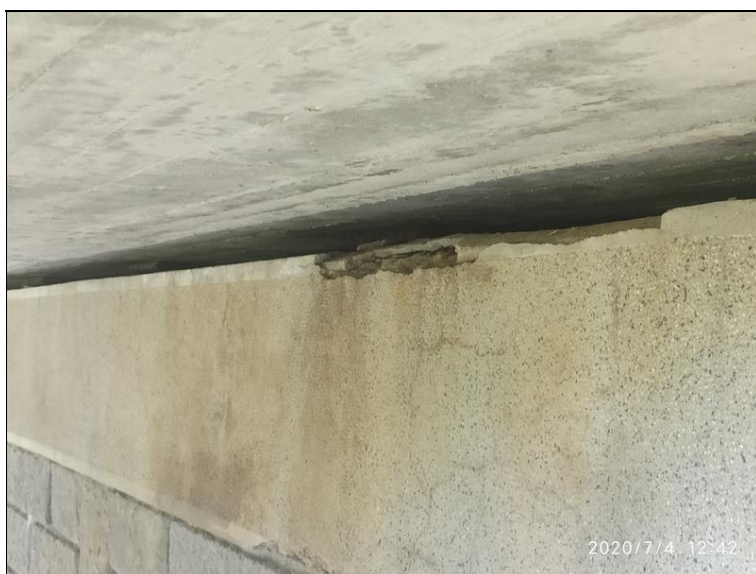
- místy vyplavené spárování v úrovni toku - potečené pod úložnými

06. Degradace betonu opěry vlevo.jpg

| [4] | 1.2 | Mostní podpěry a křídla | Opravit spárování. |

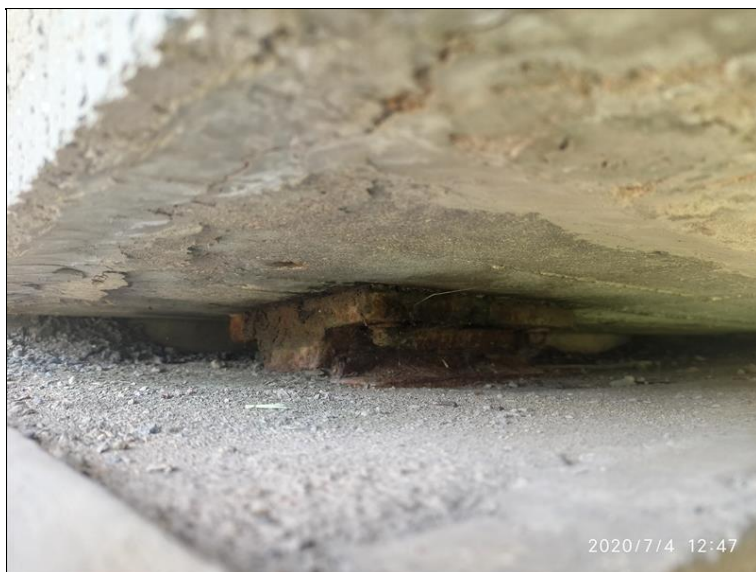
| [2.2] | 2.2 | Ložiska, klouby | <ul style="list-style-type: none"> - pohyblivá tangenciální ložiska jsou zkorodovaná a zanesená |

07.Zkorodované ložisko na opěře vlevo.jpg

| [6] | 2.2 | Ložiska, klouby | Ošetření ložisek a vyčistit úložné prahy. |

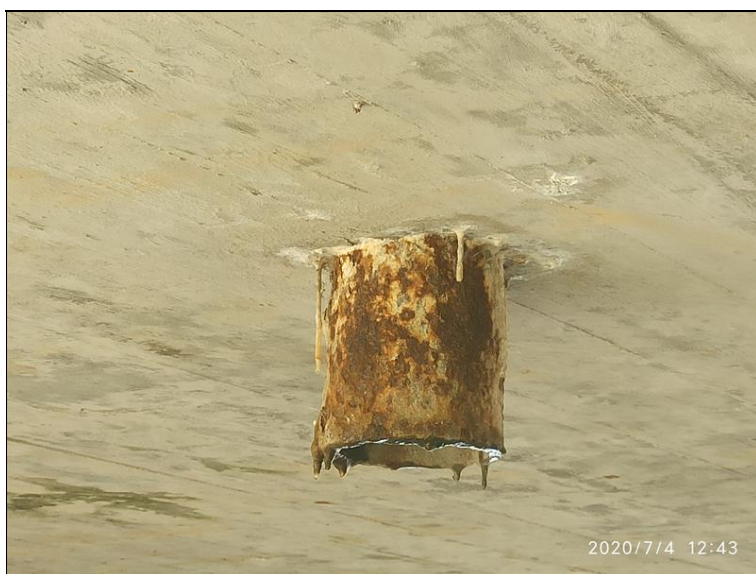
| [3.5] | 3.6 | Odvodnění mostu | <ul style="list-style-type: none"> - odvodňovače jsou zanesené nečistotami a vegetací - odvodňovací roury na podhledu NK jsou zkorodované a jsou kolem nich krápníky, mají malý přesah pod líc nosné konstrukce, čímž dochází k promáčení v oblasti kolem vyústění |

09.Krápníky kolem odvodňovače na nosné konstrukci.jpg

| [11] | 3.6 | Odvodnění mostu | Opravit / ošetřit a prodloužit odvodňovací roury, aby nedocházelo k promáčení NK. |

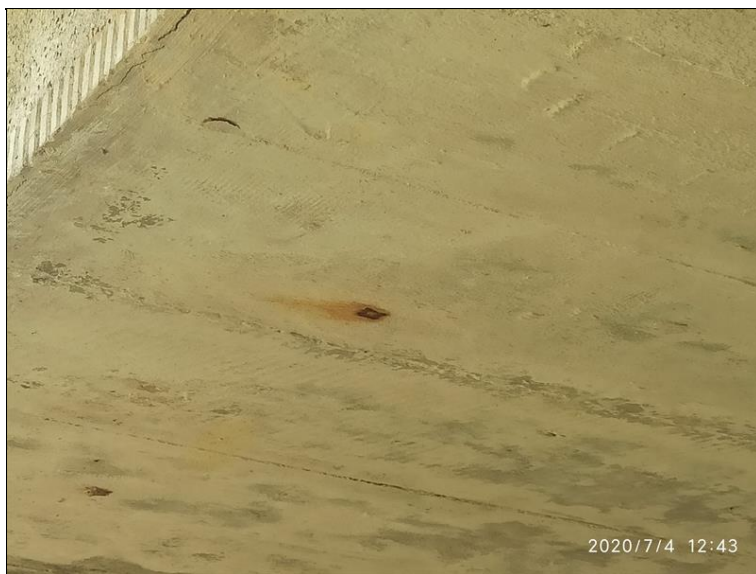
| [2.1] | 2.1 | Nosná konstrukce | <ul style="list-style-type: none"> - místy se objevuje odpad krycích vrstev betonu s prokopírováním třmínků - průsaky po bočním líci NK pod římsami - krápníky v okolí odvodňovačů - lokální průsaky |

10.Prorýsovaná výztuž na nosné konstrukci.jpg

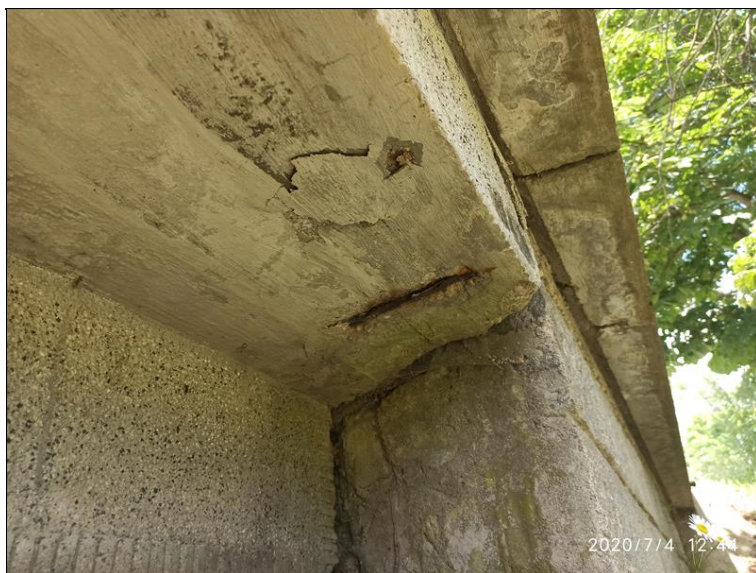
11.Degradace betonu na krajích nosné konstrukce.jpg

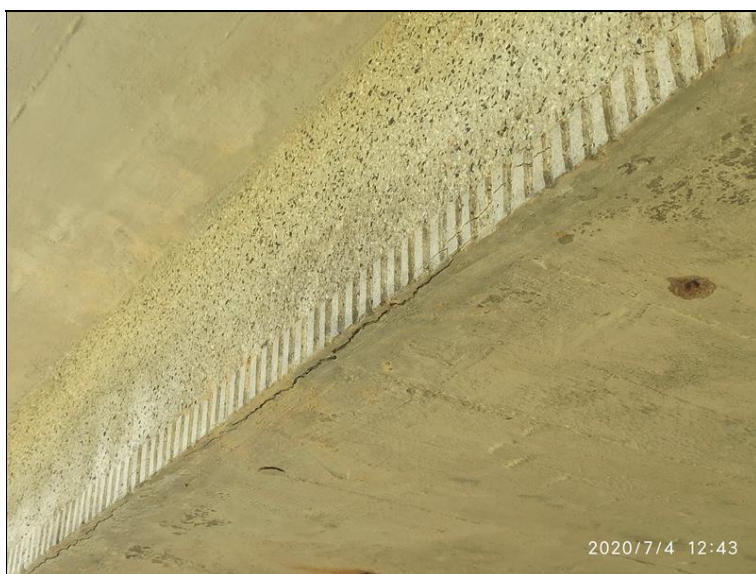
12.Trhliny na nosné konstrukci.jpg

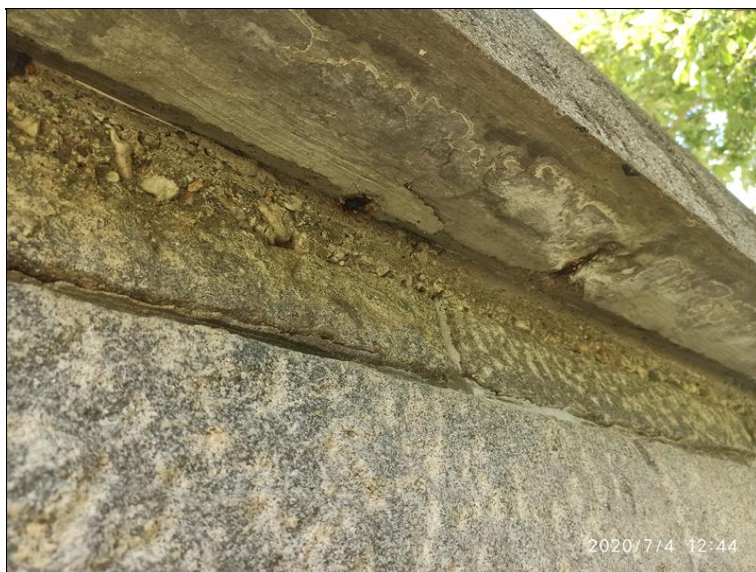
| [3.3] | 3.3.1 | Římsa | <ul style="list-style-type: none"> - vápenné výluhy - degradace betonu - prorýsované výztuže |

13.Vápenné výluhy a degradace betonu na římse vpravo.jpg

| [9] | 3.3.1 | Římsa | Sanace říms. |

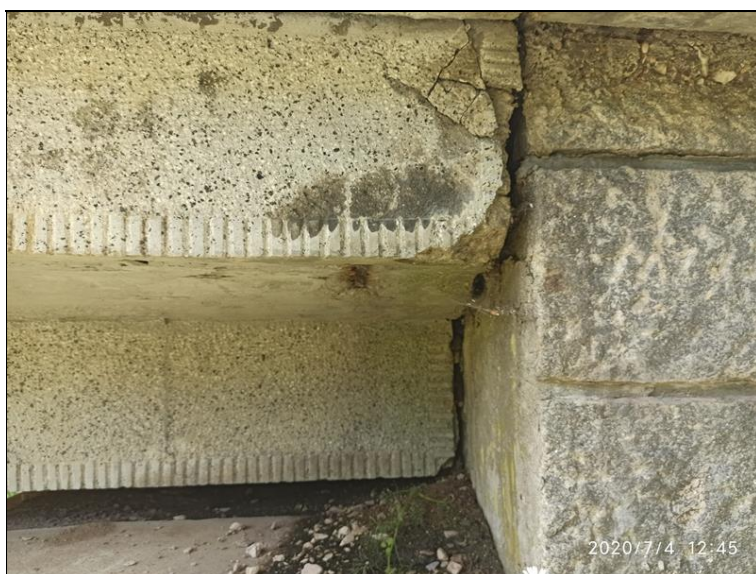
15.Degradace betonu nosné konstrukce.jpg

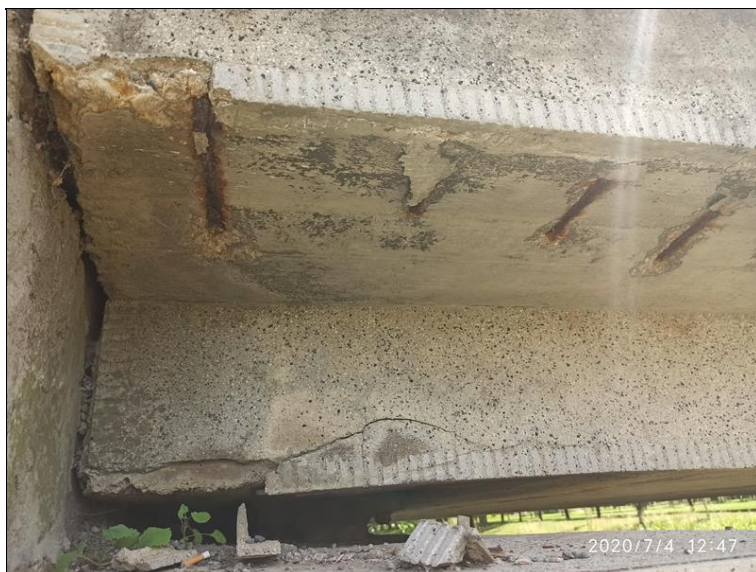
16.Degradace betonu a prorýsovaná výztuž NK vlevo.jpg

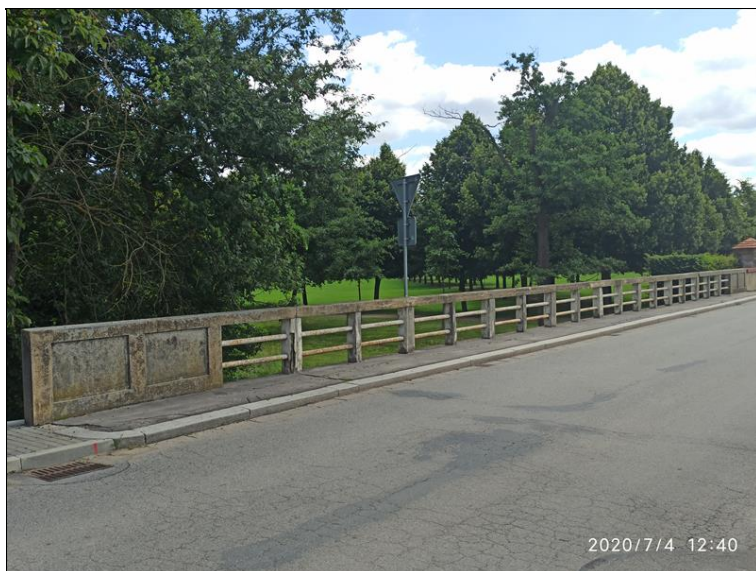
17.Zábradlí na pravé straně mostu.jpg

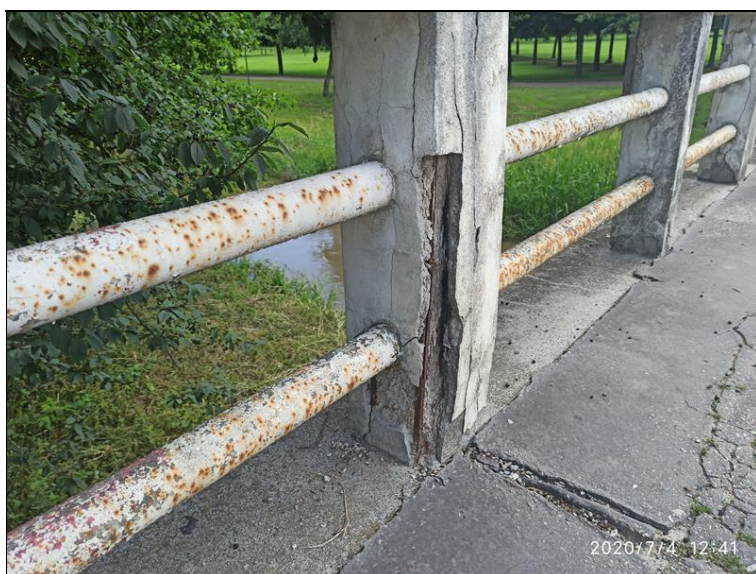
18.Koroze zábradlí a degradace sloupků.jpg

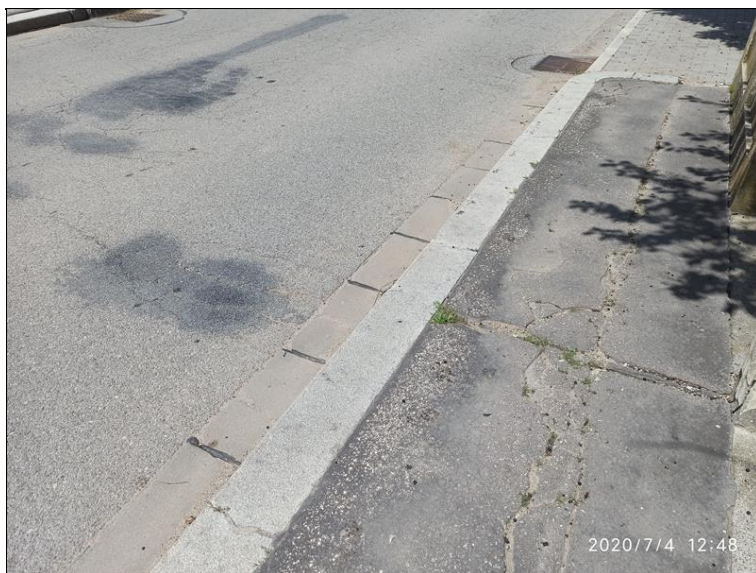
| [3.1] | 3.1 | Vozovka | <ul style="list-style-type: none"> - trhliny |
| [3.2] | 3.2 | Chodníky | <ul style="list-style-type: none"> - chodník je silně popraskaný |

20.Trhliny na chodníku a vozovce.jpg

| [2] | 3.1 | Vozovka | Zapravit trhliny na vozovce. |
| [3] | 3.2 | Chodníky | Zapravit trhliny na chodníku. |
