Z P R Á V A č. 54/22

Diagnostický průzkum mostu ev.č. 03827-1 přes řeku Jihlávku v obci Čížov ČÍŽOV

STAVBA-OBJEKT: most ev.č. 03827-1 přes řeku Jihlávku v obci Čížov

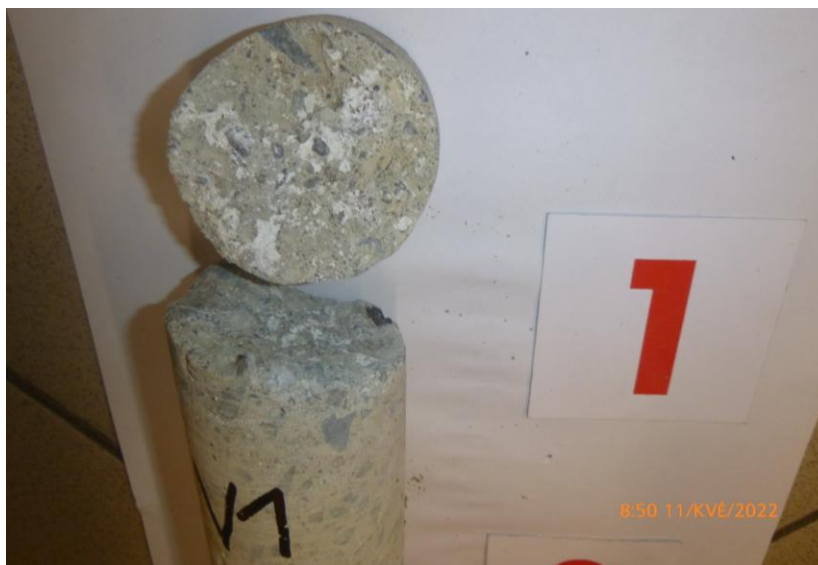
Foto 3.5: Dokumentace plochy trhliny ve vrtu V1+V2 s inkrustacemi

Vpravo pod římsou bylo zjištěno, že dochází k rozpadu betonu pod cementovou omítkou s tvorbou inkrustací a trhlin v betonu a to do hloubky cca 50 mm. Na plochách nespojitosti v místě trhlin byly zjištěny bílé povlaky výluhů (inkrustací). Je tak patrné, že dochází k průsakům pod římsou vpravo. Výše uvedená skutečnost je zdokumentována fotodokumentací dle foto 3.4.

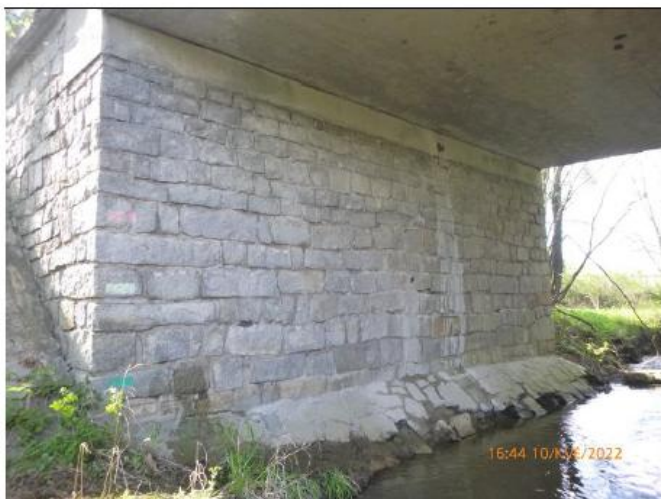
pohled na opěru 1

Kamenné zdivo opěr má trhliny ve spárách. Na pohledových plochách obou opěr jsou zřetelné stopy zatékání s průsaky, výkvěty a vápenné výluhy.

Dochází k rozpadu opevnění v patách opěr

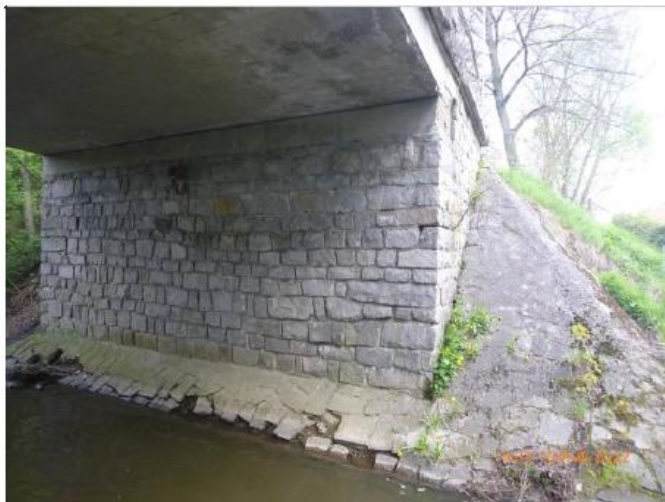
Pohled na opěru 2

Kamenné zdivo opěr má trhliny ve spárách. Na pohledových plochách obou opěr jsou zřetelné stopy zatékání s průsaky, výkvěty a vápenné výluhy.

Opevnění svahů na pravé straně mostu má lokálně rozrušené spárování. Ve spárách opěvnění je lokálně uchycená drobná vegetace

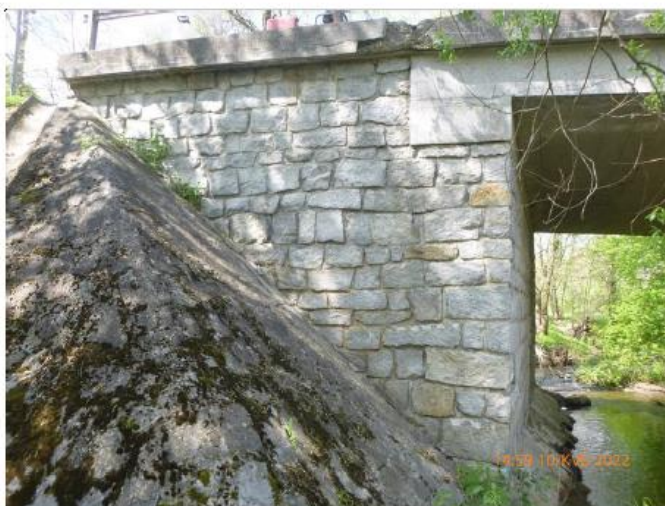
Pohled na křídlo opěry 1 vpravo

Opevnění svahů na pravé straně mostu má lokálně rozrušené spárování. Ve spárách opěvnění je lokálně uchycená drobná vegetace

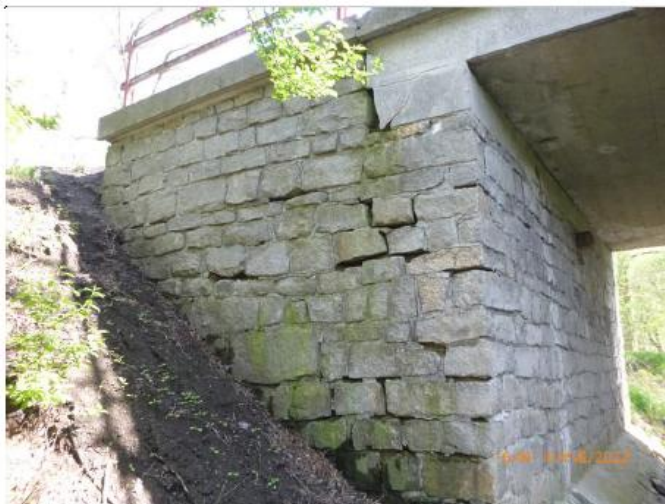
Pohled na křídlo opěry 2 vlevo

Hloubková degradace betonu a zcela rozrušená omítka úložného prahu opěry 2 vpravo i vlevo

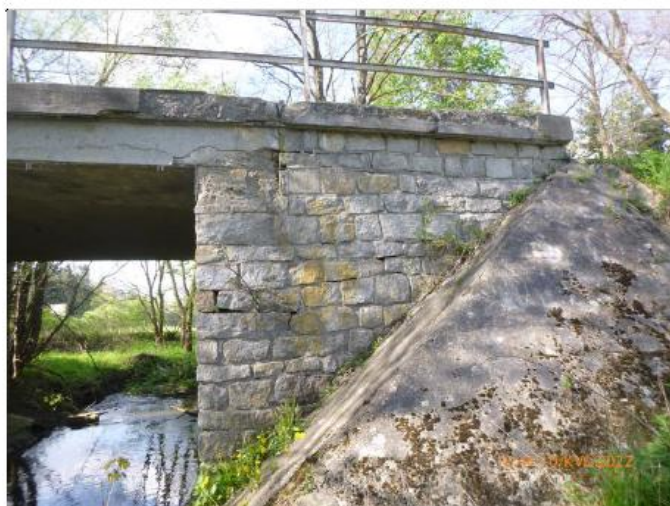
Pohled na křídlo opěry 2 vpravo

Hlubková degradace betonu a zcela rozrušená omítka úložného prahu opěry 2 vpravo i vlevo

Dochází k silnému potékání boků opěr v prostoru mostních závěrů. Rozpad omítky na boku desky a degradace betonu pod omítkou zejména u OP2.

Hlubkově degradovaný beton pravé římsy v prostoru dilatací. Četné trhliny v omítce po délce pravé římsy.

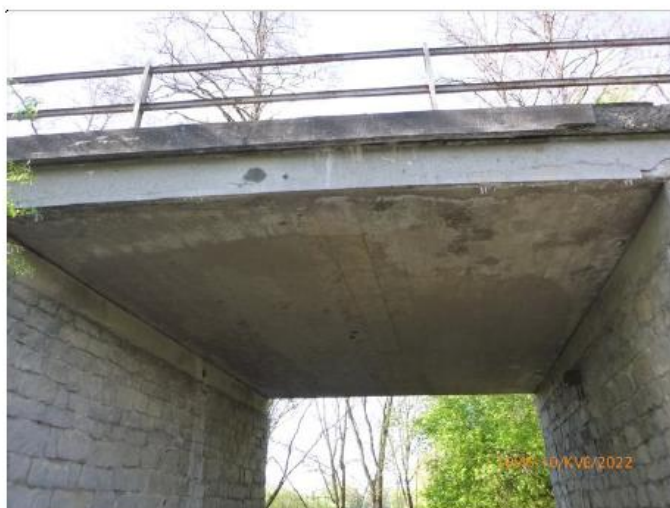
Podhled nosné konstrukce

Zejména na pravé straně dochází k potékání boku desky průsaky zpod římsy s rozrušením a trhlinami v omítce boku NK.

Hlubkově degradovaný beton pravé římsy v prostoru dilatací. Četné trhliny v omítce po délce pravé římsy.

V době prohlídky byl podhled nosné konstrukce suchý. Na podhledu projevy zvýšené vlhkosti.

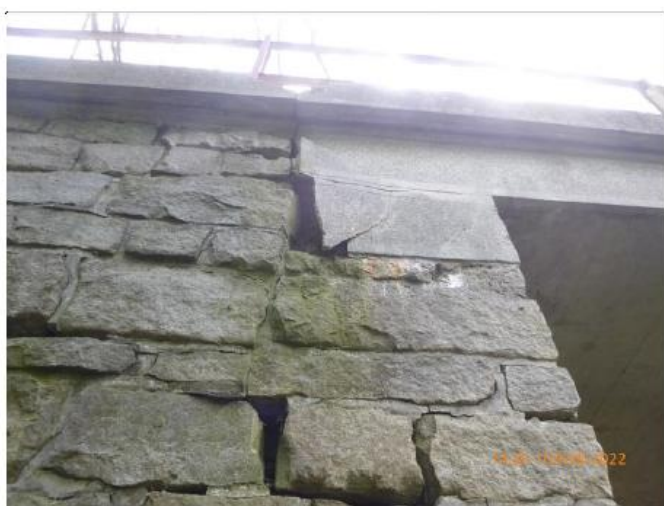
Hlubková degradace betonu a zcela rozrušená omítka úložného prahu opěry 2 vpravo i vlevo

Dochází k silnému potékání boků opěr v prostoru mostních závěrů. Rozpad omítky na boku desky a degradace betonu pod omítkou zejména u OP2.

Rozrušená omítka a lokální degradace betonu levé římsy v prostoru dilatací.

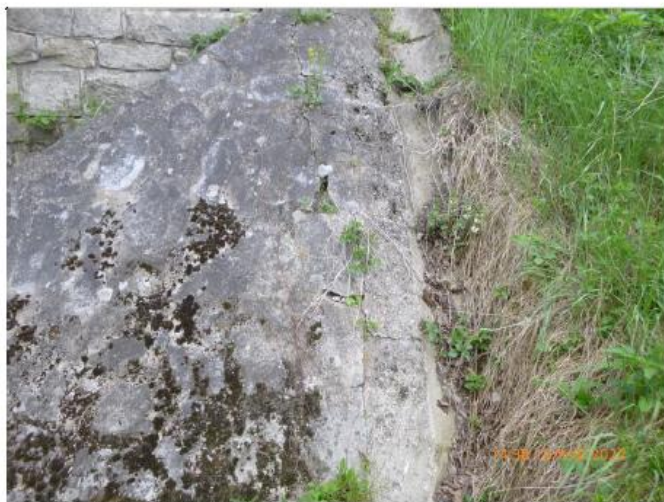
Opevnění svahů na pravé straně mostu má lokálně rozrušené spárování. Ve spárách opěvnění je lokálně uchycená drobná vegetace

skluz za OP2 vpravo je částečně zarostlý a zanesený.

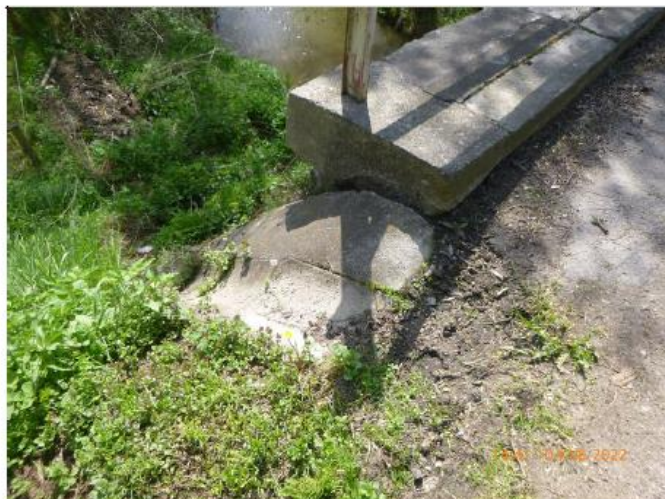
Skruz za opěrou 2 vpravo je odtržený od konstrukce římsy

Održení zemního tělesa od křídla opěry 2 a sednutí.

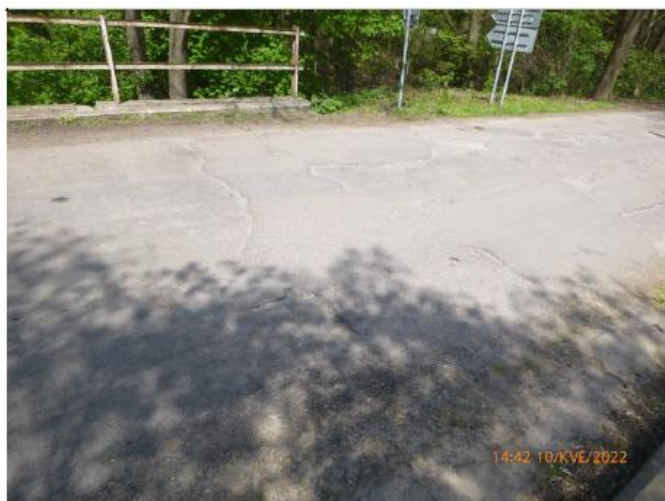
Na vozovce se vyskytují četné vysprávkky, trhliny a lokální výtluky. V krajnicích uchycena drobná vegetace.

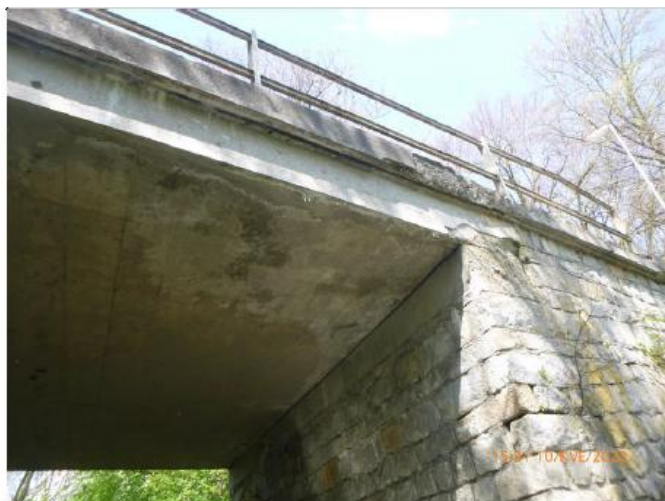
Vydrolená spárová malta na pravém boku opěry 2 a v ploše levého křídla opěry 2. Ve spárcáh lokálně uchyceny drobné dřeviny.

V době prohlídky byl podhled nosné konstrukce suchý. Na podhledu projevy zvýšené vlhkosti.

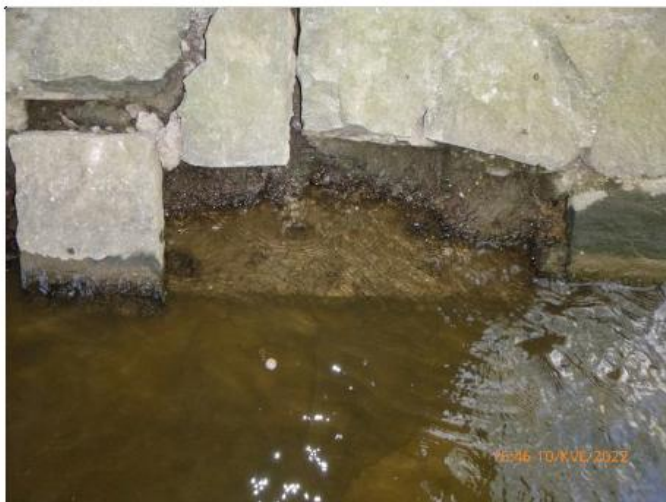
Pod rozrušeným opevněním pat opěr jsou pravděpodobně obnaženy hrany základů OP1 a OP2

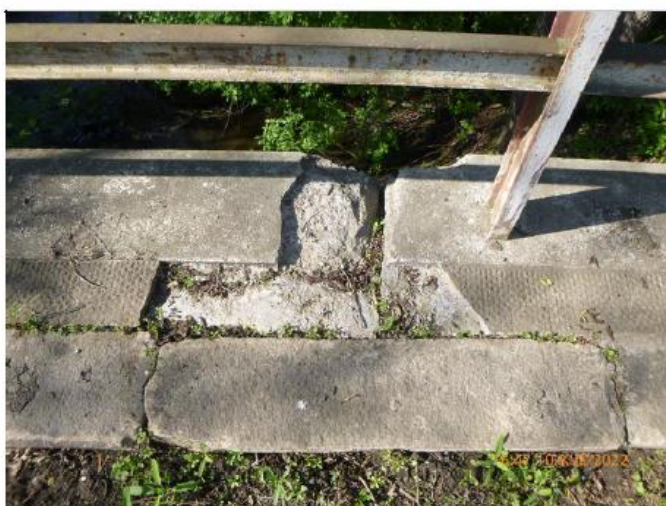
Rozrušená omítka a lokální degradace betonu levé řimsy v prostoru dilatací.

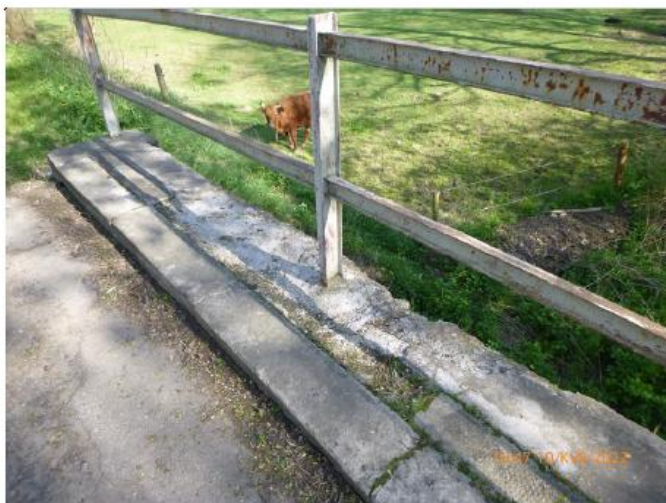
Hlubkově degradovaný beton pravé řimsy v prostoru dilatací. Četné trhliny v omítce po délce pravé řimsy.

Ocelové zábradlí má místy oprýskaný nátěr s počínající korozí. Ocelové zábradlí je poškozeno nárazem na levé straně nad opěrou č.1. Zábradlí nevyhovuje současným požadavkům ČSN

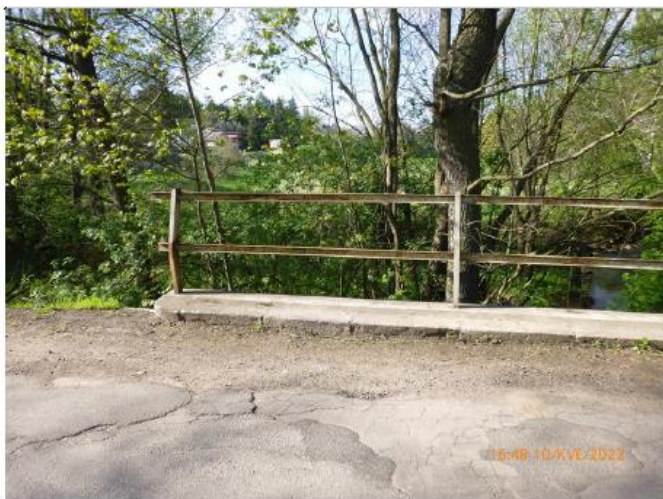
Ocelové zábradlí má místy oprýskaný nátěr s počínající korozí. Ocelové zábradlí je poškozeno nárazem na levé straně nad opěrou č.1. Zábradlí nevyhovuje současným požadavkům ČSN

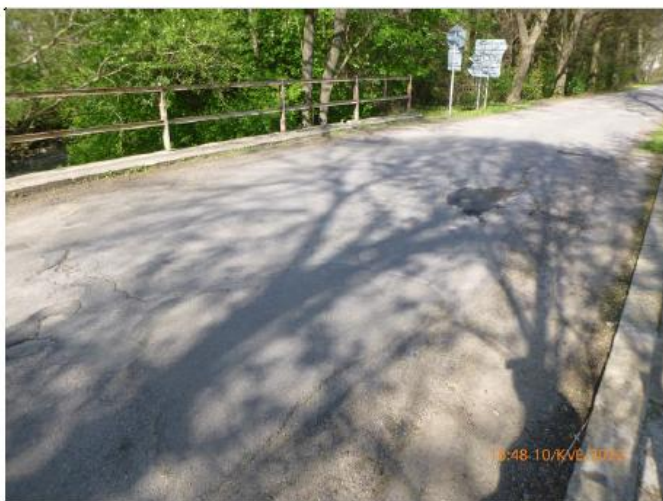
Vozovka na mostě je převrstevná pod úroveň odrazných proužků.
