Most 03826-1

Most přes potok Jihlávku v obci Rančářov

HLAVNÍ PROHLÍDKA

Datum provedení prohlídky: 7.7.2021

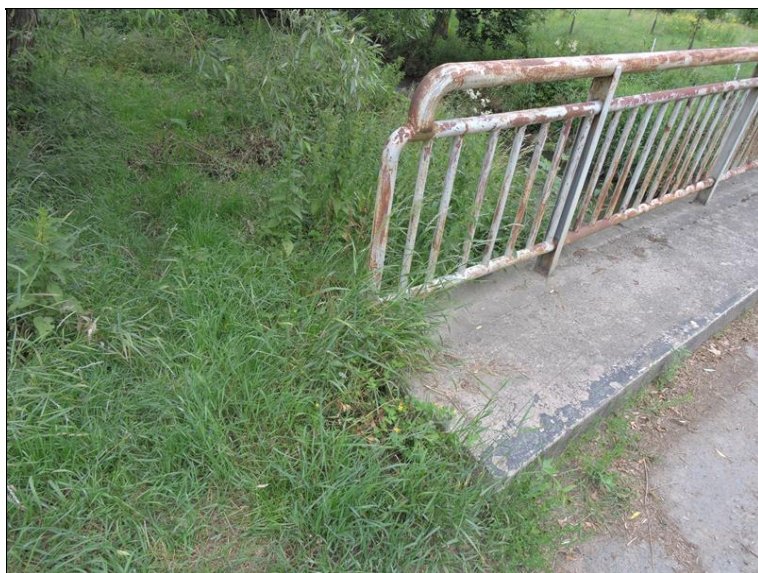
DSCN6791.JPG

Ocelové zábradlí má místy oprýskaný nátěr, celoplošnou korozi. Místy odrezlé spodní madlo.

4.2 Zábradlí

| [4] | 4.2 | Zábradlí | Opravit a natřít zábradlí. |

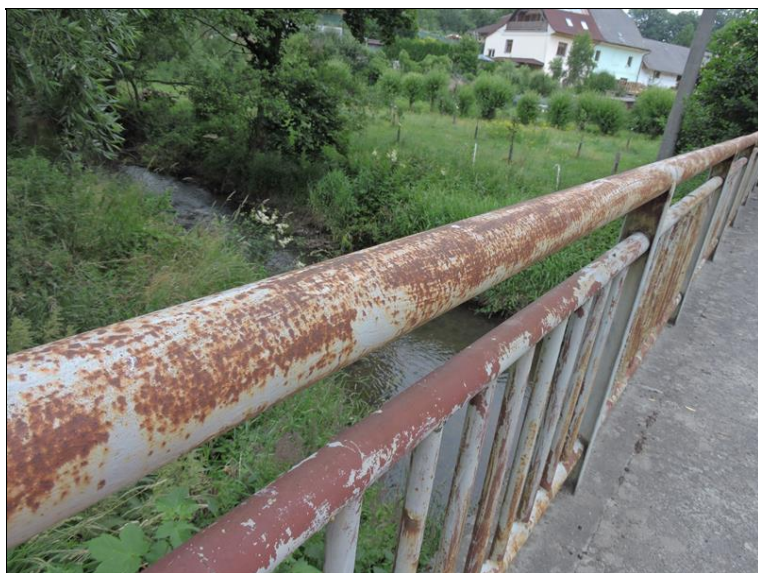
DSCN6792.JPG

4.2 Zábradlí

Ocelové zábradlí má místy oprýskaný nátěr, celoplošnou korozi. Místy odrezlé spodní madlo.

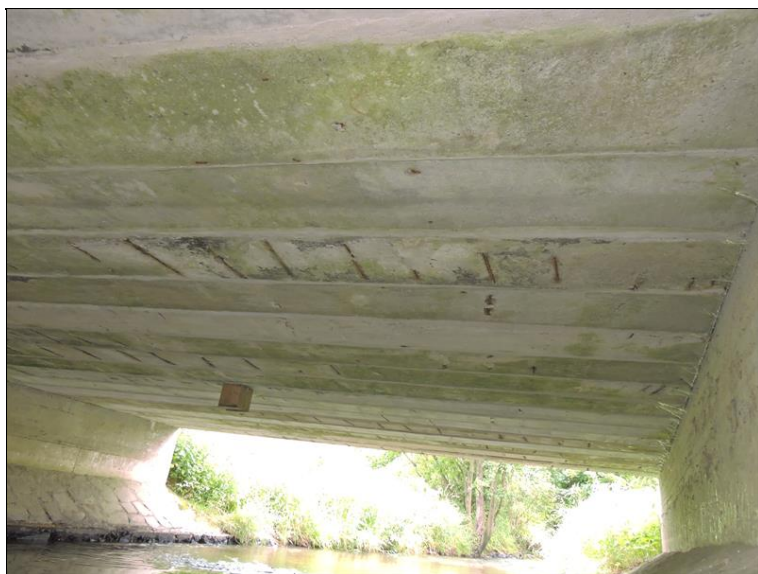
[2.1] 2.1 Nosná konstrukce Na pohledu nosné konstrukce jsou viditelné stopy promáčení, výluhy, krápníčky ve sparách mezi nosníky (druhý nosník od POS).

Na spodním povrchu nosné konstrukce jsou prokopírované třmínky.

Zatékání, opadané krycí vrstvy, zkorodovaná výztuž.

2.1 Nosná konstrukce

Na pohledu nosné konstrukce jsou viditelné stopy promáčení, výluhy, krápníčky ve sparách mezi nosníky (druhý nosník od POS). Na spodním povrchu nosné konstrukce jsou prokopírované třmínky.

| [3] | 2.1 | Nosná konstrukce | Sanovat podhled nosné konstrukce. Hrozí snížení stavebního stavu NK. |

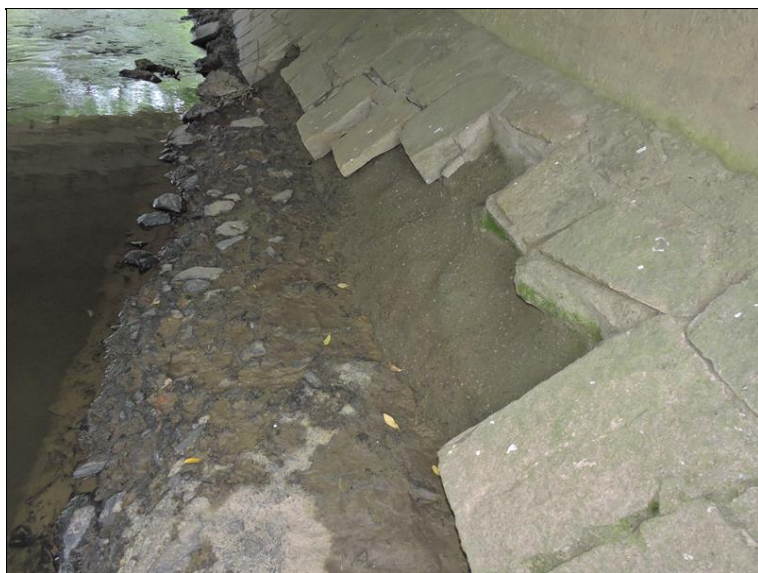
[1.2] 1.2 Mostní podpěry křídla a čelní zdi Mostní opěry jsou bez závad. U OP2 je na pravé straně rozpadlý patní ochranný práh.

Rozpad svahového opevnění před OP2 na pravé straně.

1.2 Mostní podpěry křídla a čelní zdi

Mostní opěry jsou bez závad. U OP2 je na pravé straně rozpadlý patní ochranný práh.

| [5] | 1.2 | Mostní podpěry křídla a čelní zdi | Opravit patní ochranný práh. |

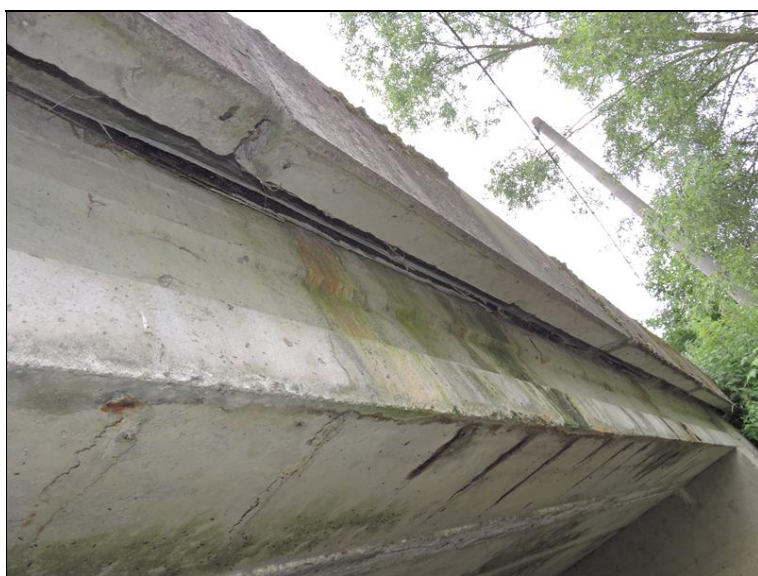
Na obou stranách mají mostní římsy uchycené mechy. Na obou stranách mostu je patrný průsak pod římsou. Zatékání pod římsy.

Zatékání pod levou římsou.

3.3.1 římsa

Na obou stranách mají mostní římsy uchycené mechy. Na obou stranách mostu je patrný průsak pod římsou.
Zatékání pod římsy.

| [6] | 3.3.1 | římša | Očištění říms včetně svislých ploch. |

| [9] | 3.3.1 | římša | Při opravě vozovky provést zálivky okolo říms. |

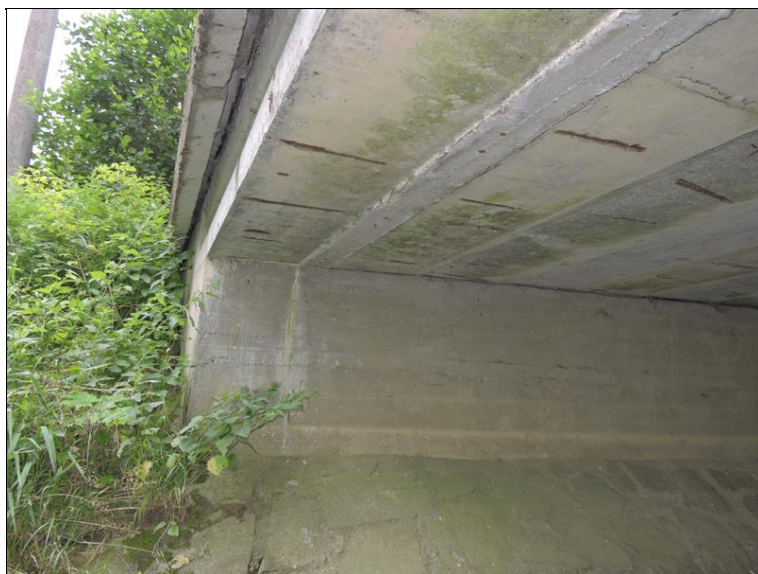
Zatékání s inkrustacemi přes spáru mezi 1. a 2. nosníkem na levé straně před OP2.

2.1 Nosná konstrukce

Na podhledu nosné konstrukce jsou viditelné stopy promáčení, výluhy, krápníčky ve sparách mezi nosníky (druhý nosník od POS). Na spodním povrchu nosné konstrukce jsou prokopírované třmínky.

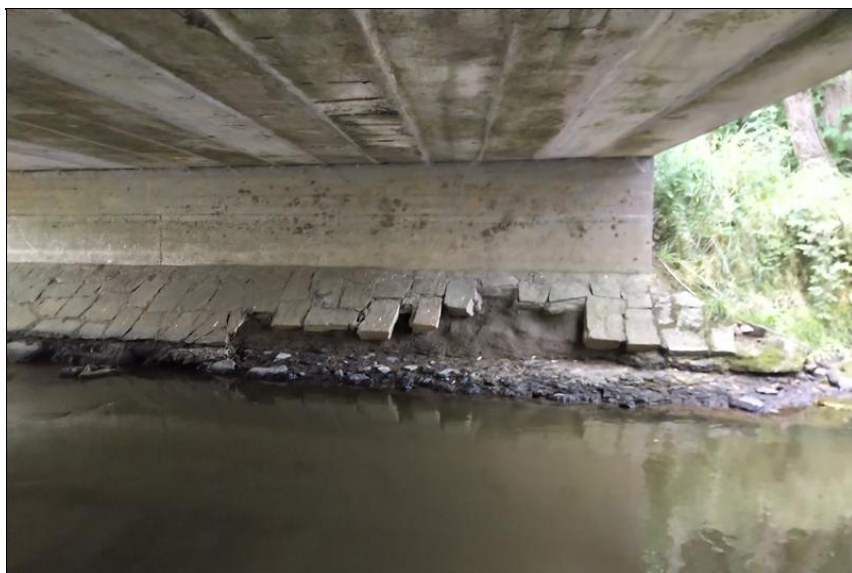
IMG_20210707_1109111.jpg

1.2 Mostní podpěry křídla a čelní zdi

Mostní opěry jsou bez závad. U OP2 je na pravé straně rozpadlý patní ochranný práh.

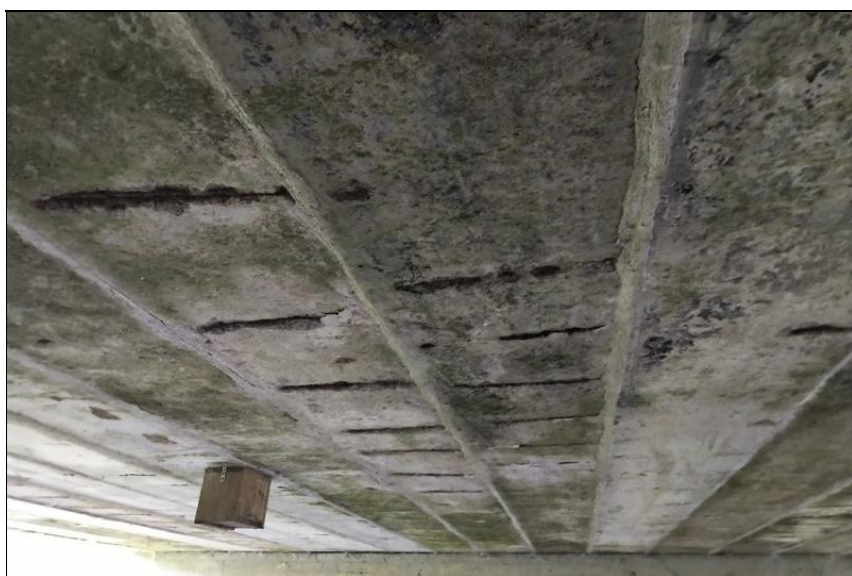
IMG_20210707_1109377.jpg

2.1 Nosná konstrukce

Na podhledu nosné konstrukce jsou viditelné stopy promáčení, výluhy, krápníčky ve sparách mezi nosníky (druhý nosník od POS). Na spodním povrchu nosné konstrukce jsou prokopírované třmínky.
