## **BAŠTÍNOV, k.ú. MÍROVKA**

### **GEOTECHNICKÝ PRŮZKUM PRO STAVEBNÍ ÚPRAVU VOZOVKY VEDOUcí PO HRÁZI RYBNÍKA**

Zhotovitel: M.Jech - Geotechnické služby  
Šípková 436, Ohrobec - Károv  
252 45 pošta Zvole, IČO: 69326771  
Tel: 723242901, 739323064  
e-mail: [mjech.gt@seznam.cz](mailto:mjech.gt@seznam.cz)

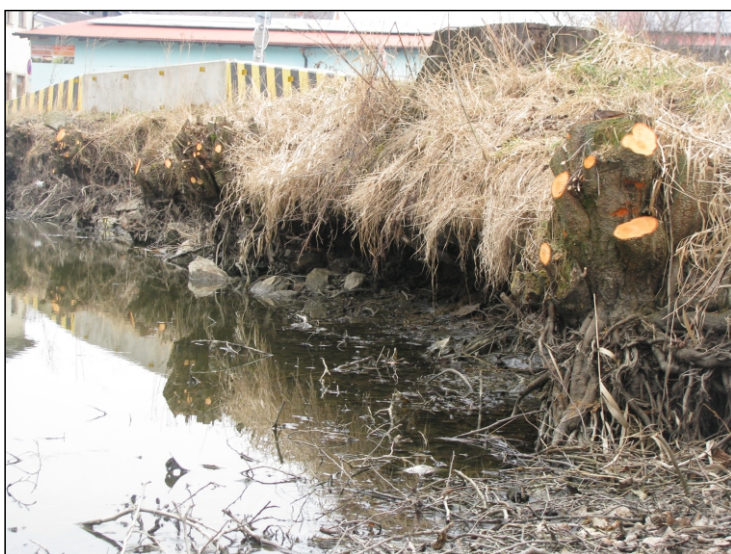
Ze zhodnocení celkového stavu řešeného úseku silnice, resp. hráze rybníka a především pak výškových dispozic při zachování nivelety silnice je zřejmé, že navržená úprava (rozšíření) komunikace bude spočívat ve vybudování dílčího násypu na jeho návodní straně. Stav návodní strany lze v současné době považovat za havarijní, břeh je silně podemletý vodou, betonové opevnění je zcela rozpadlé a v hraně hráze se nachází značné množství pařezů po odstraněných stromech. Kořenové systémy odstraněných stromů hranu hráze dosud stabilizují, tento stav je však dočasný.

podemletý okraj návodní strany hráze

Aby bylo možno dosáhnout na povrchu aktivní zóny budovaného násypu potřebné únosnosti, resp. vlastností daného typu podloží ( $E_{\text{def2}}$  alespoň  $\geq 45$  MPa), je obvykle nutno zeminy aktivní zóny třeba upravit nebo vyměnit. Za daných podmínek je zřejmé, že rozšíření silnice bude třeba vybudovat na násypovém tělese, jehož podloží budou tvořit jílovité náplavy plně saturované vodou, hlouběji pak eluvia charakteru jílovitých písků. Optimálním a technicky i ekonomicky přijatelným způsobem řešení s dosažením požadované únosnosti pláň je proto vybudování násypu z kameniva. Pro tyto účely lze pro podkladní vrstvy použít hrubý netříděný lomový odval, případně drcené kamenivo v rozsahu frakcí 0/63/250 mm, případně i hrubších frakcí. Pro odhad vývoje deformačního modulu při budování násypu je možno orientačně vycházet z obvyklého nárůstu modulu  $E_{\text{def2}}$  cca 8-10 MPa na každých 10 cm vrstvy hutněného kameniva. Pro přesnější stanovení mocností násypového tělesa nebylo v době provádění průzkumných prací k dispozici geodetické zaměření, nicméně lze počítat s cca 0,80 m mocnou podkladní vrstvou hrubého kameniva a dale pak vrstvami vlastního násypového tělesa, tvořeného obvyklou skladbou šterkodrtí s příznivým granulometrickým složením (0/63, 0/32 apod.), včetně konstrukčních vrstev vozovky. Celková mocnost násypu musí poskytovat předpoklad pro dosažení požadovaných vlastností nově vybudované pláň. Pro zajištění kvalitního propojení stávajícího násypu s nově budovanými úseky bude třeba v místě napojení provést stupňovité zavázání dílčích vrstev násypu do tělesa stávající hráze, včetně propojení vrstev v hloubkových úrovních po odstranění zbytků vegetace.

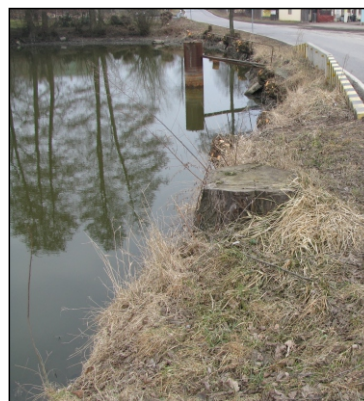
V důsledku postupného vyhánění pařezů se bude celkový stav okraje hráze, resp. silnice v nejbližší době velmi rychle zhoršovat. Je třeba upozornit, že důsledné odstranění pařezů a především pak kořenů bude nevyhnutelně znamenat značný plošný i hloubkový zásah do tělesa hráze. Kořenové systémy stromů zcela jistě zasahují min. do poloviny silnice (vztaženo k její podélné ose) a bez jejich důsledného odstranění nebude možno zajistit jak nepropustnost hráze, tak ani celkovou dlouhodobou stabilitu dobudovaného násypu na návodní straně, protože v důsledku jejich postupného vyhánění bude v průběhu času docházet k dosedání násypu a vytváření preferenčních cest pro proudění vody.

pařezy v okraji tělesa násypu

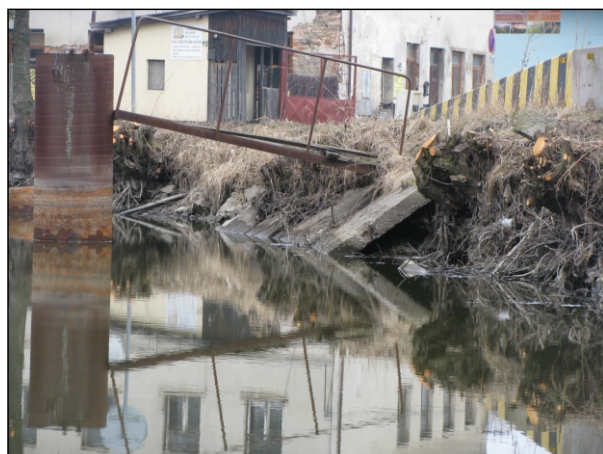
havarijní stav návodní strany hráze
