Most 354-008

Most přes mlýnský náhon v obci SVRATKA

HLAVNÍ PROHLÍDKA

Datum provedení prohlídky: 6.7.2019

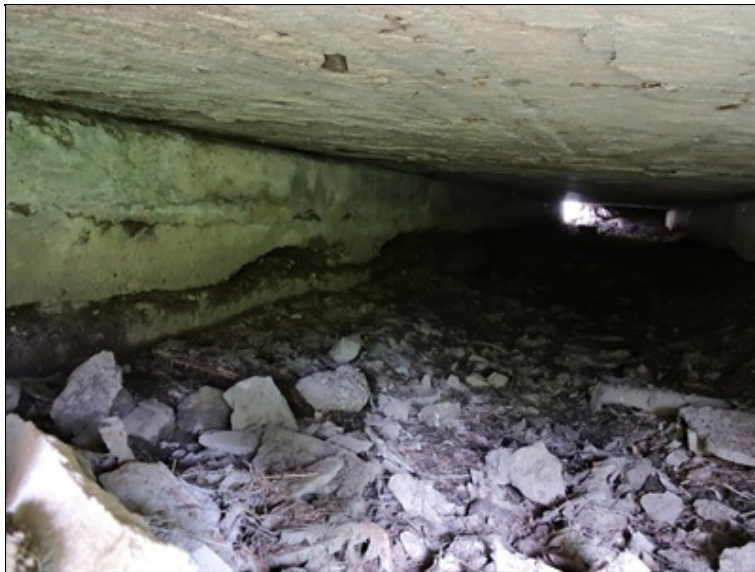
Pohled na opěru č. 1

[1.1]	1.2	Mostní podpěry a křídla	Na povrchu mostních opěr jsou zřejmé stopy zatékání s průsaky, degradace betonu, vodorovné trhliny. Hluboké kaverny vytvořené podemiláním a mrazovými cykly téměř úplně oddělily obě opěry od základu.
[1.2]	1.3.1	Zemní těleso	Zemní těleso je udržované s nízkými travními porosty.

| [5] 1.2 Mostní podpěry a křídla | Opravit spárování zdiva opěr a křídel, provést podchycení zdiva opěry a opevnění pat opěr. |

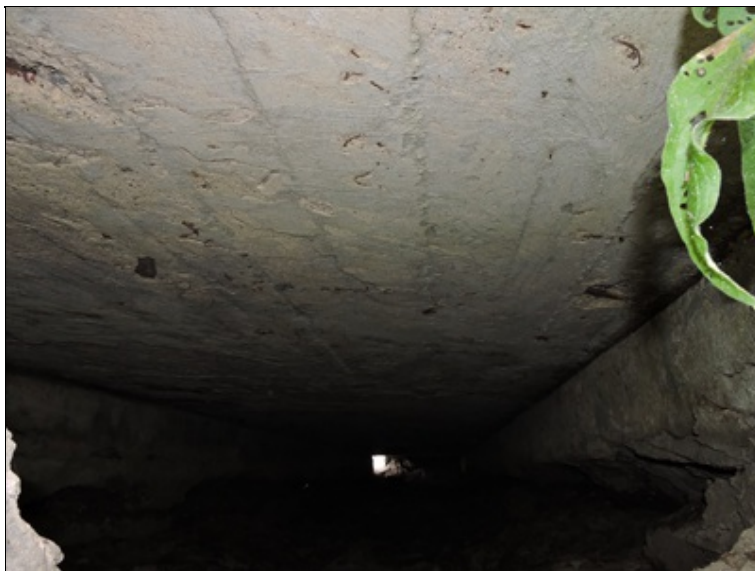
Podhled na nosnou konstrukci

[2.1]	2.1	Nosná konstrukce	Nosná konstrukce má trvalý průhyb. Na podhledu nosné konstrukce jsou viditelné stopy promáčení, výluhy, výkvěty. Na spodním povrchu nosné konstrukce jsou odpadlé krycí vrstvy betonu s obnaženou výztuží, dochází přitom k silné korozi a
-------	-----	------------------	--------------------------------------------------------------------------------------------------------------------------------------------------------------------------------------------------------------------------------------------

koroznímu nabývání nosné výztuže.

Připravit projektovou dokumentaci na komplexní přestavbu mostu (propustek) - nebo most zrušit.

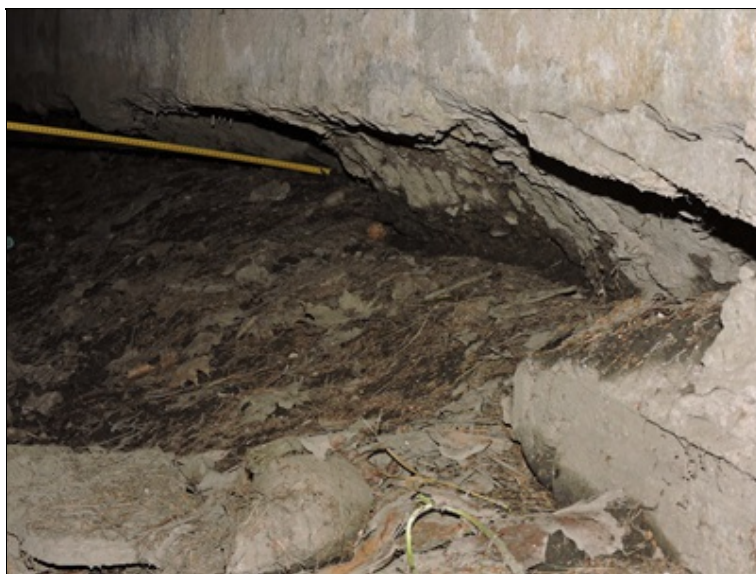
DSCN8984-resize.JPG

1.2 Mostní podpěry a křídla

Na povrchu mostních opěr jsou zřejmé stopy zatékání s průsaky, degradace betonu, vodorovné trhliny. Hluboké kaverny vytvořené podemiláním a mrazovými cykly téměř úplně oddělily obě opěry od základu.

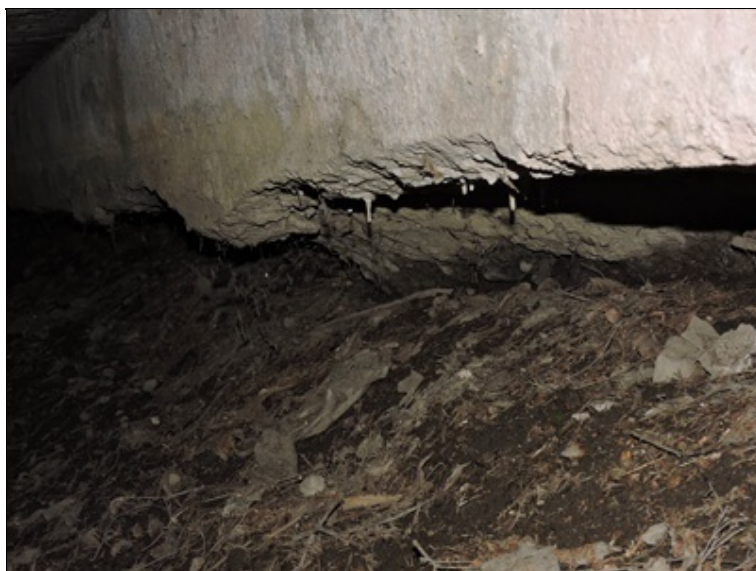
DSCN8985-resize.JPG

1.2 Mostní podpěry a křídla

Na povrchu mostních opěr jsou zřejmé stopy zatékání s průsaky, degradace betonu, vodorovné trhliny. Hluboké kaverny vytvořené podemiláním a mrazovými cykly téměř úplně oddělily obě opěry od základu.

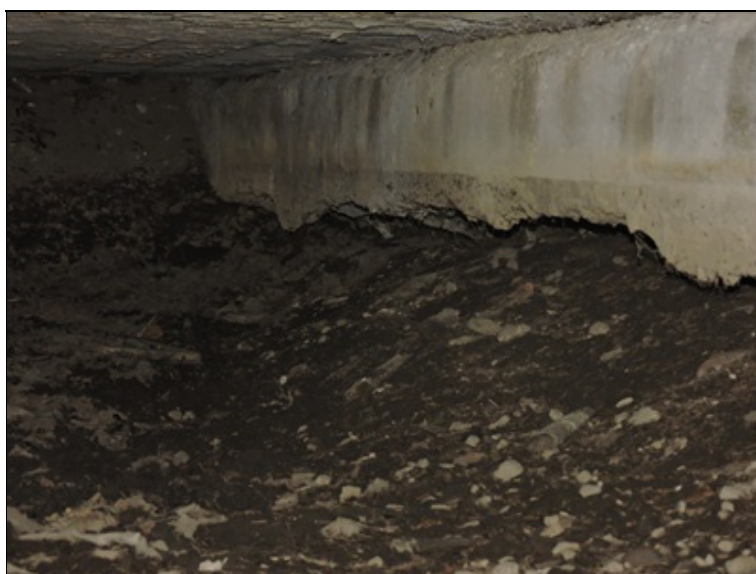
DSCN8986-resize.JPG

1.2 Mostní podpěry a křídla

Na povrchu mostních opěr jsou zřejmé stopy zatékání s průsaky, degradace betonu, vodorovné trhliny. Hluboké kaverny vytvořené podemiláním a mrazovými cykly téměř úplně oddělily obě opěry od základu.
