Most 39017-1

Most před obcí Naraměč přes Mlýnský potok

HLAVNÍ PROHLÍDKA

Datum provedení prohlídky: 10.7.2021

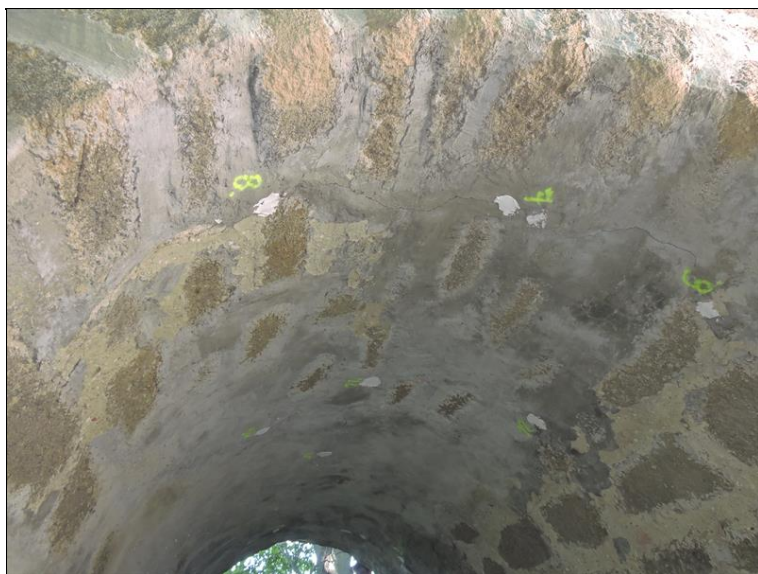
Ocelové nosníky rozšířené části korodují.

Podhled na nosnou konstrukci

Na nosné konstrukce je síť trhlin, které jsou opatřeny sádrovými terčíky a je sledován rozvoj trhlin.

| [2] | 1.2 | Mostní podpěry a křídla | Sledovat terčíky a vést záznam vývoje trhlin. |

| [5] | 2.1 | Nosná konstrukce | Očistit a natřít ocelové nosníky rozšíření pro zastavení koroze. |

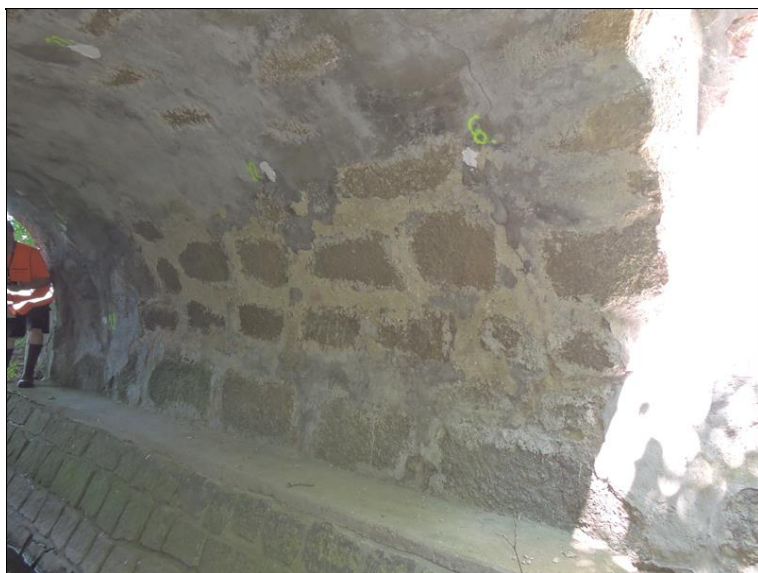
Pohled na opěru č. 2

Na nosné konstrukce je síť trhlin, které jsou opatřeny sádrovými terčíky a je sledován rozvoj trhlin.

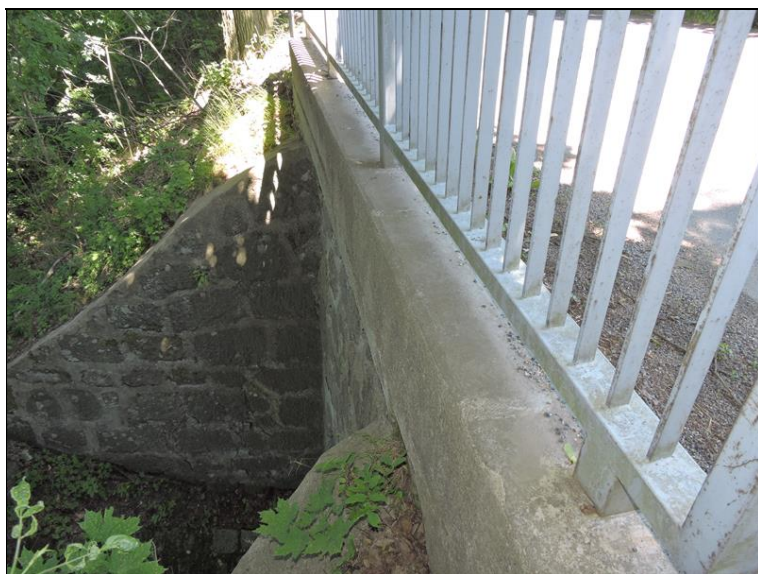
DSCN7983.JPG

Ocelové zábradlí má místy bodovou korozi.

| [7] | 4.2 | Zábradlí | Obnovit PKO zábradlí. |

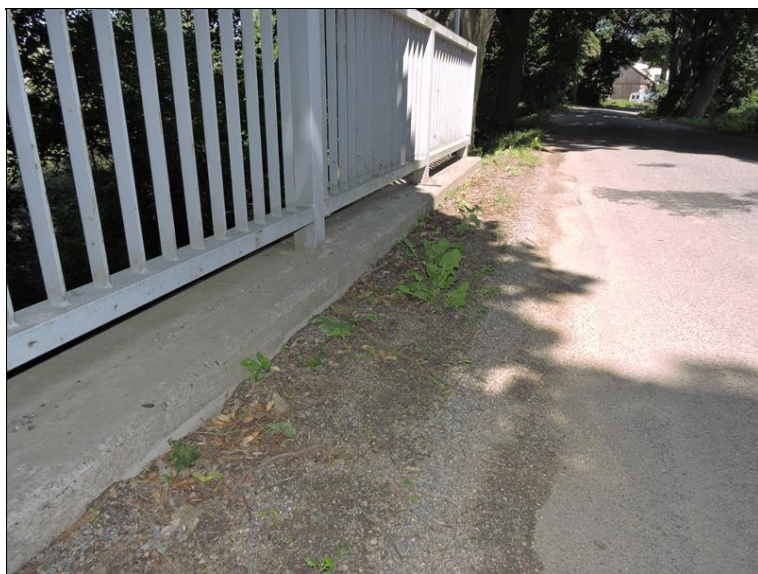
DSCN7984.JPG

Závady na vozovce jsou ohrus, vypírání. Na krajnici jsou patrné nánosy nečistot, zbytky posypového materiálu. Ve spáře je uchycena vegetace.

Očistit krajnice od nánosů, zbytků posypového materiálu a uchycené

vegetace.

| [6] | 3.1 | Vozovka | Zpevnit krajnici podél římsy živičným krytem. |

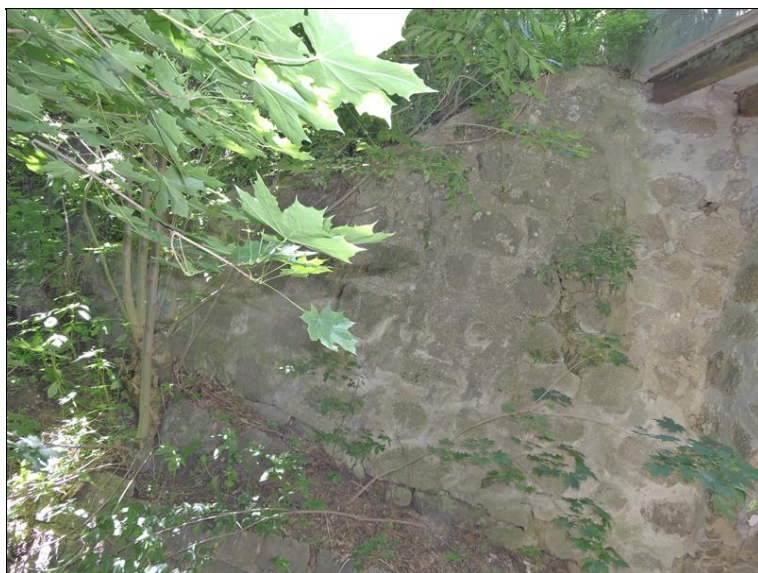
Křídlo č. 1 - pravá strana

Kamenné zdivo křídel má místy vypadanou spárovou maltu. V blízkém okolí křídel je uchycená vegetace.

| [4] | 1.2.4 | Křídlo | Opravit spárování zdiva opěr a křídel. |

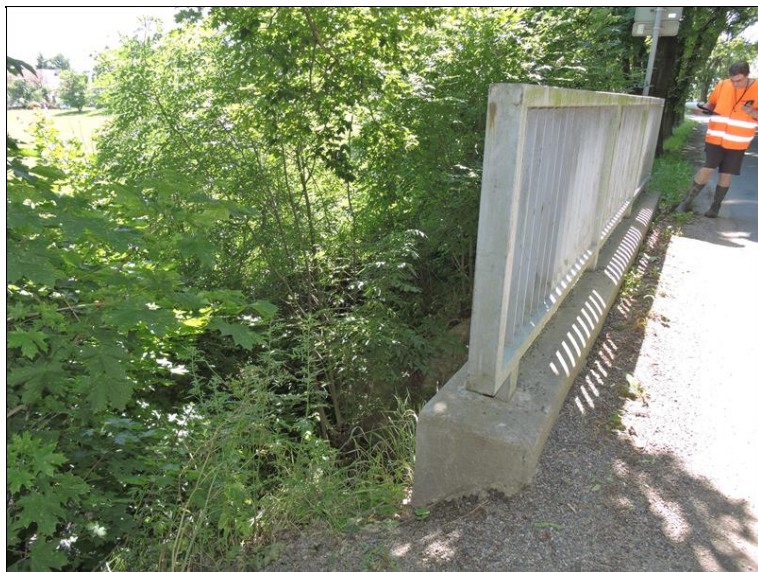
DSCN7988.JPG

Ocelové zábradlí má místy bodovou korozi.

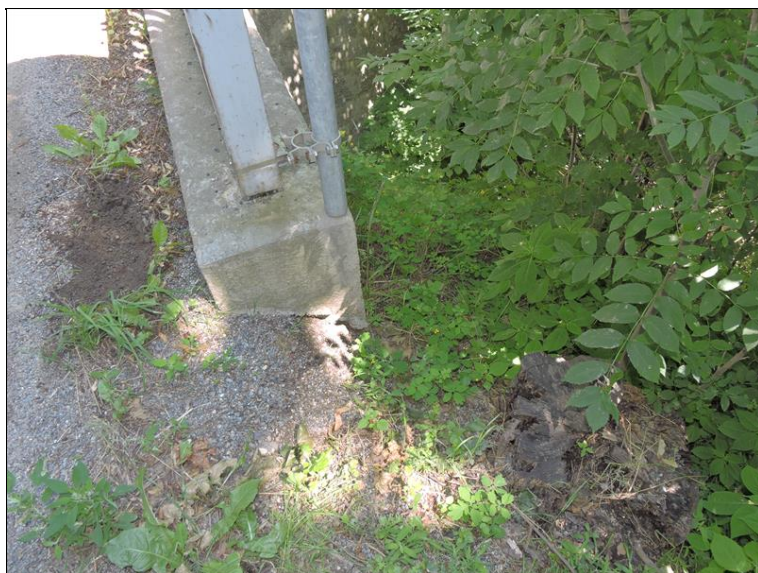
DSCN7990.JPG

Závady na vozovce jsou ohrus, vypírání. Na krajnici jsou patrné nánosy nečistot, zbytky posypového materiálu. Ve spáře je uchycena vegetace.

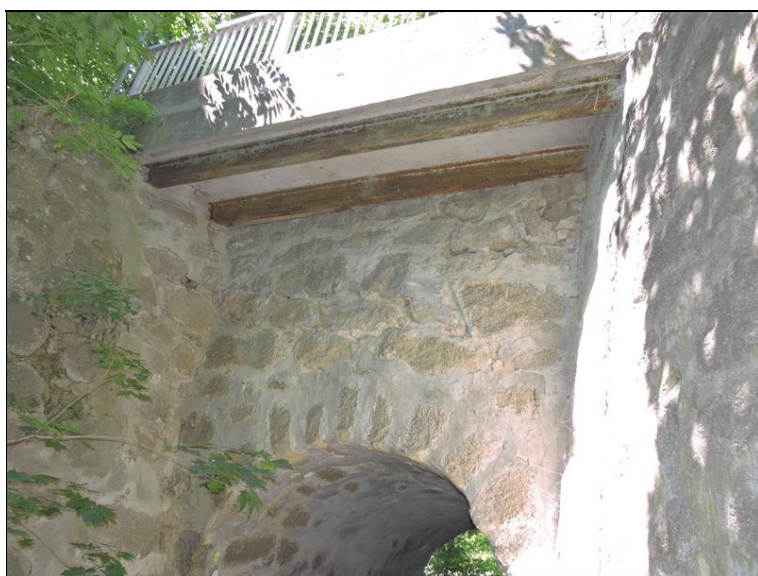
DSCN7993.JPG

Na obou stranách mají mostní římse uchycené mechy. V levé mostní římse jsou příčné trhliny.

| [9] | 3.3.1 | Římsa | Očistit a opravit římsy. |

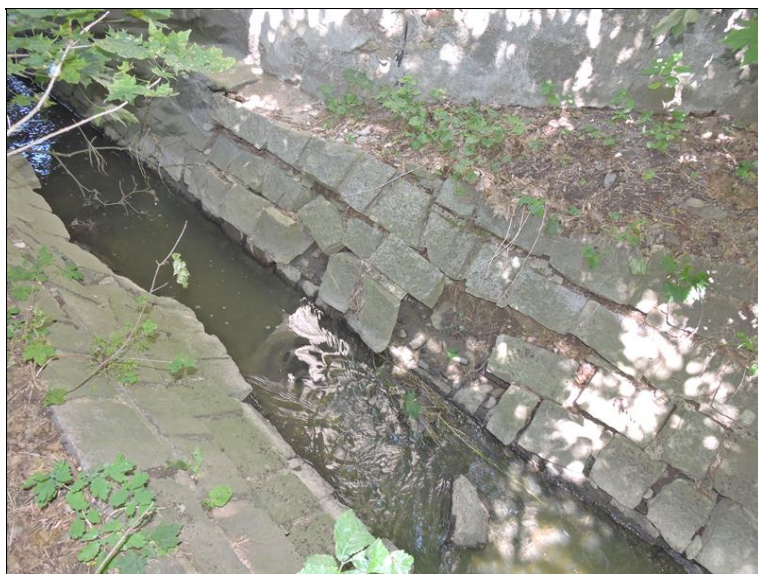
DSCN7995.JPG

Základna dna pod mostem je celkově rozpadlá.
V základně dna jsou uvolněné kameny.

| [8] | 4.6 | Území pod mostem a přístupové cesty | Opravit zádlažbu dna pod mostem. |

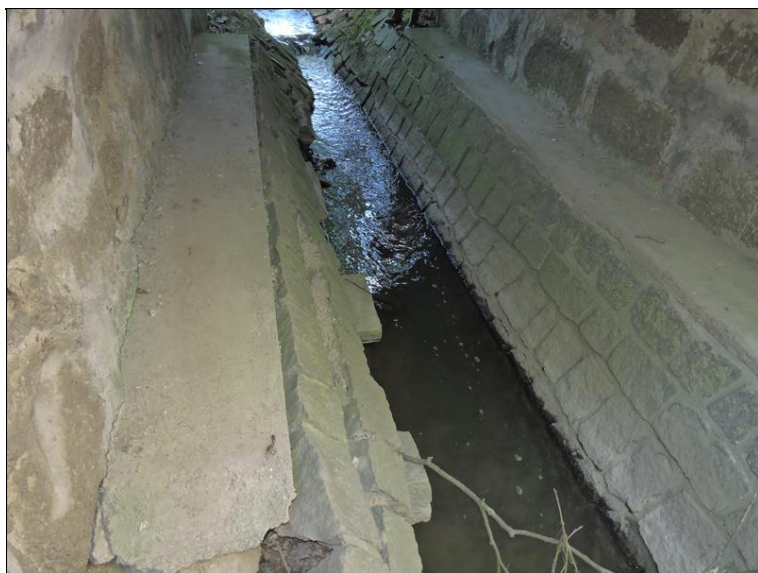
DSCN7996.JPG

Základna dna pod mostem je celkově rozpadlá.
V základně dna jsou uvolněné kameny.

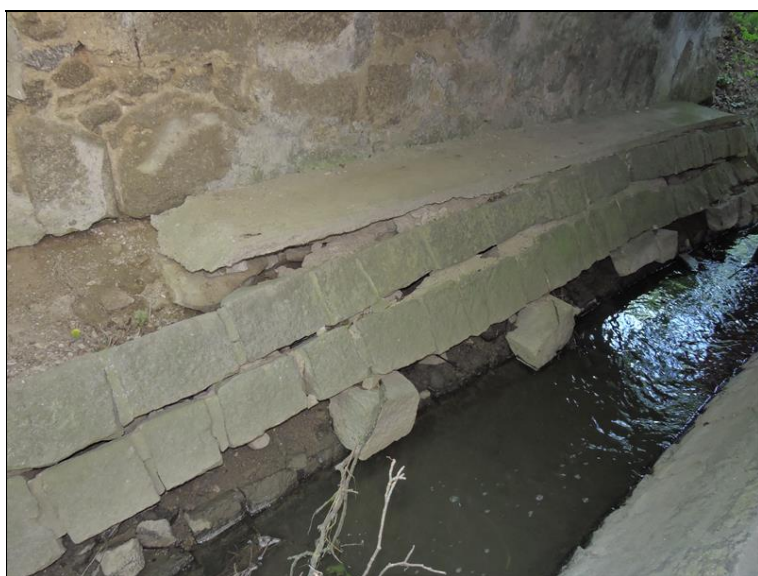
Opevnění opěry OP1 se rozpadá.

Základna dna pod mostem je celkově rozpadlá.
V základně dna jsou uvolněné kameny.

| [3] | 1.2 | Mostní podpěry a křídla | Opravit opevnění paty opěry OP1, OP2. |

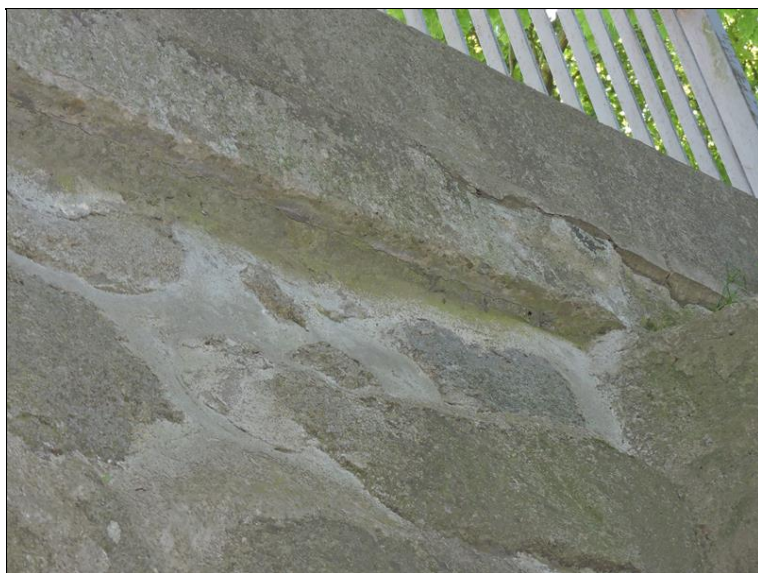
Levá mostní římsa u OP1

Na obou stranách mají mostní římsy uchycené mechy. V levé mostní římse jsou příčné trhliny.

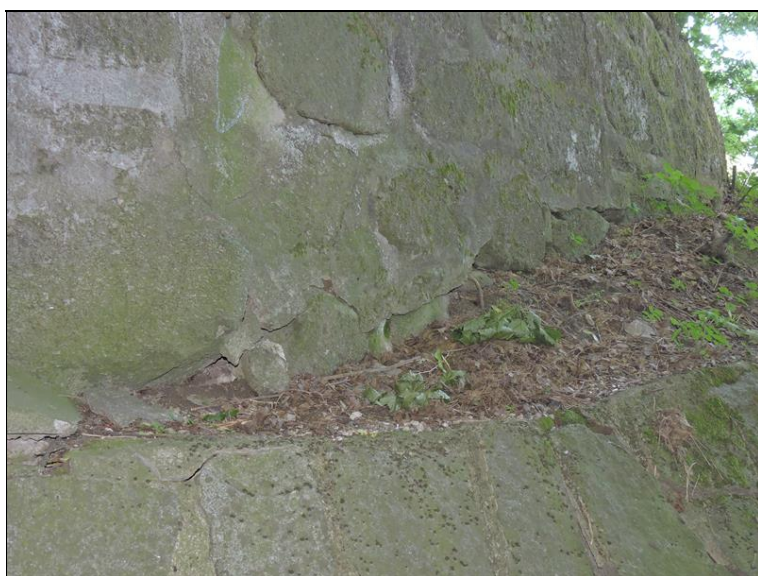
Pata Kř1L

Kamenné zdivo křidel má místy vypadanou spárovou maltu. V blízkém okolí křidel je uchycená vegetace.

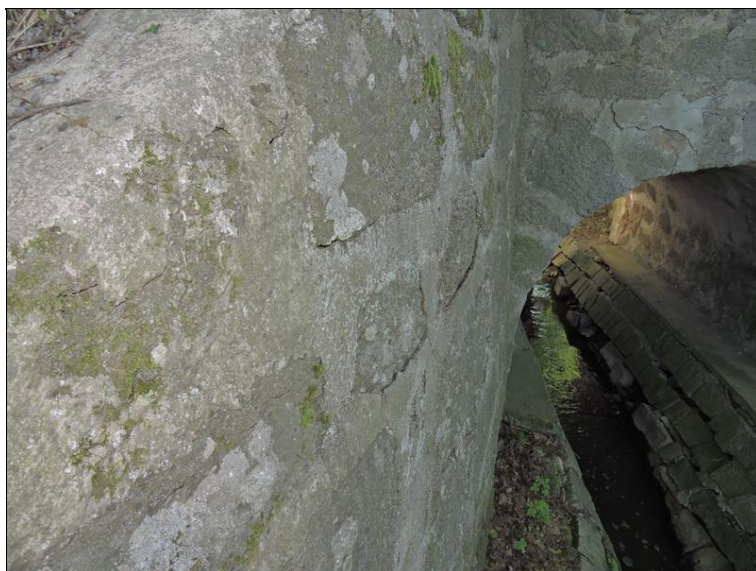
Křídlo

Kamenné zdivo křídel má místy vypadanou spárovou maltu. V blízkém okolí křídel je uchycená vegetace.
