Most 150-006

Most Kopaniny

HLAVNÍ PROHLÍDKA

Datum provedení prohlídky: 4.10.2020

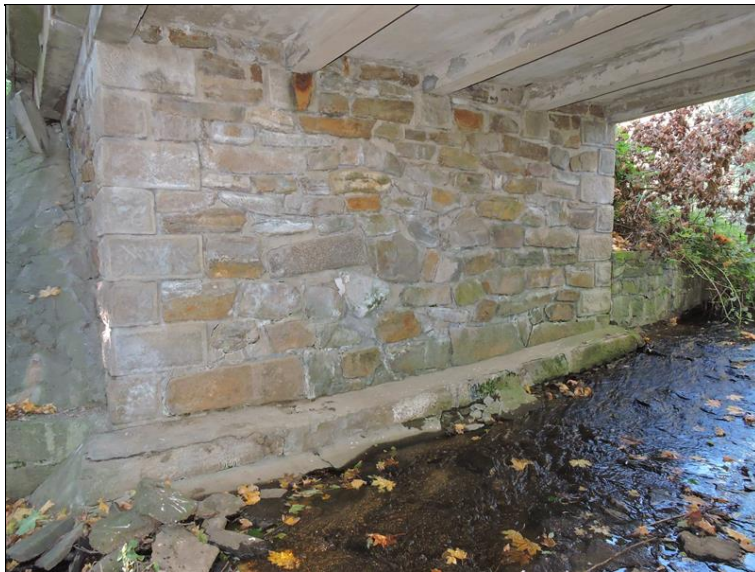
Pohled na opěru č. 1

[1.1]	1.1	Základy mostních podpěr a křídel	Stav základů bez provedení sond nelze zjistit. Nebyly pozorovány závady způsobené poruchami základů.
[1.2]	1.2	Mostní podpěry a křídla	Na povrchu mostních opěr jsou zřejmé stopy zatékání s průsaky.

Kamenné zdivo opěr má všesměrné trhliny ve spárách.

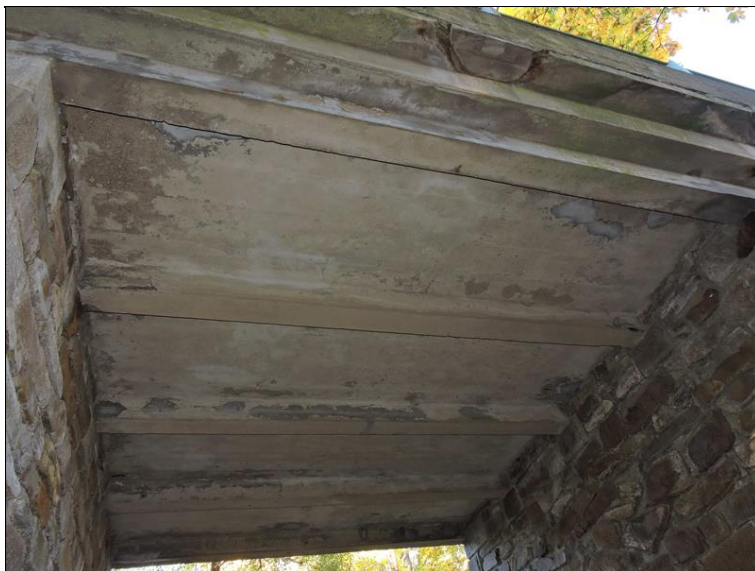
Podhled na nosnou konstrukci

Na pohledu nosné konstrukce jsou viditelné stopy promáčení, výluhy, výkvěty. Na spodním povrchu nosné konstrukce jsou odpadlé krycí vrstvy betonu s obnaženou výztuží, dochází přitom ke korozi podélné výztuže v místě uložení. Při prohlídce byla zaznamenána předchozí diagnostika - sádrové terče. Na trámech jsou v místě uložení podélní trhliny v místě výztuží. V místě uložení jsou patrné korozivní výluhy.

Stavební stav mostu (NK) byl snížen z důvodu poškození NK prosakující vodou a následné koroze výztuže.

| [2] 2.1 Nosná konstrukce | Vzhledem k zhoršujícímu se stavu a opakovaným poruchám NK je nutné objednat a provést diagnostiku a statický přepočet, který určí hodnoty zatížitelnosti. Na základě diagnostiky bude stanoven rozsah poškození mostu a navržen další postup ve správě a údržbě. |

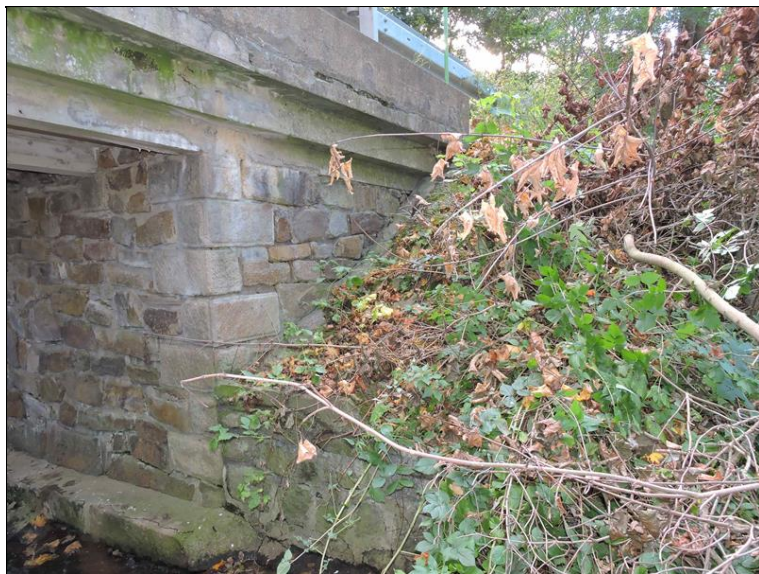
Křídlo č. 1 - levá strana

Mostní křídla jsou místy vlhká, potečená, trhliny ve sparách.
