DOPRAVNĚ BEZPEČNOSTNÍ AUDIT

II/152 HROTOVICE – DUKOVANY, 2. ETAPA

ZPRÁVA O PROVEDENÍ BEZPEČNOSTNÍHO AUDITU NA POZEMNÍ KOMUNIKACI

PROJEKTOVÁ DOKUMENTACE „DSP“

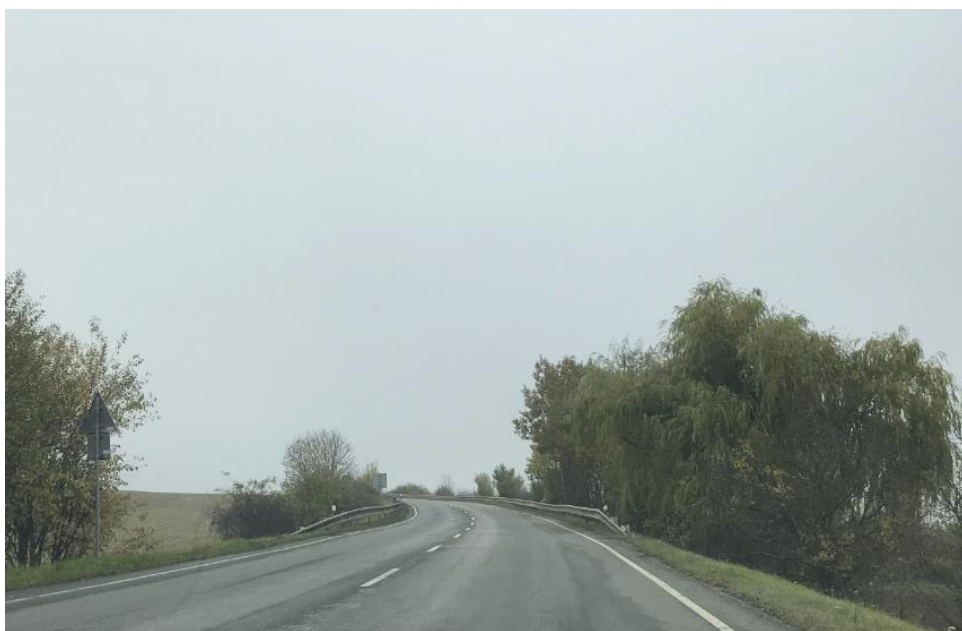
Obr. 2 Pohled na horizont, ocelová svodidla na obou stranách komunikace

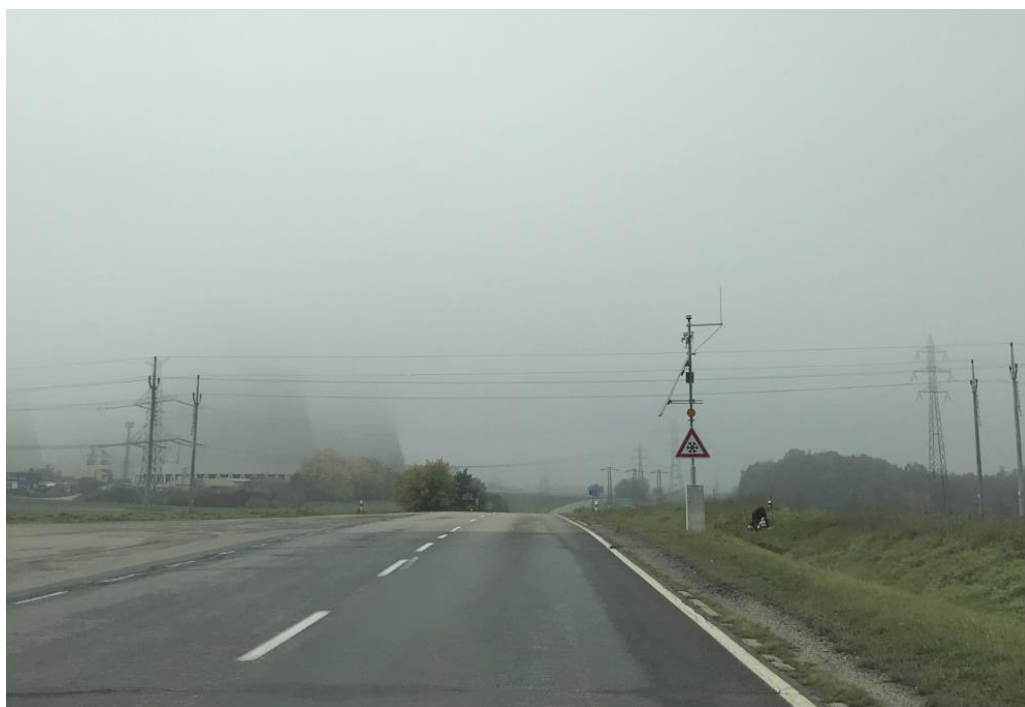
Obr. 6 Pohled na hlásku náledí u křiž. II/152 x III/15249

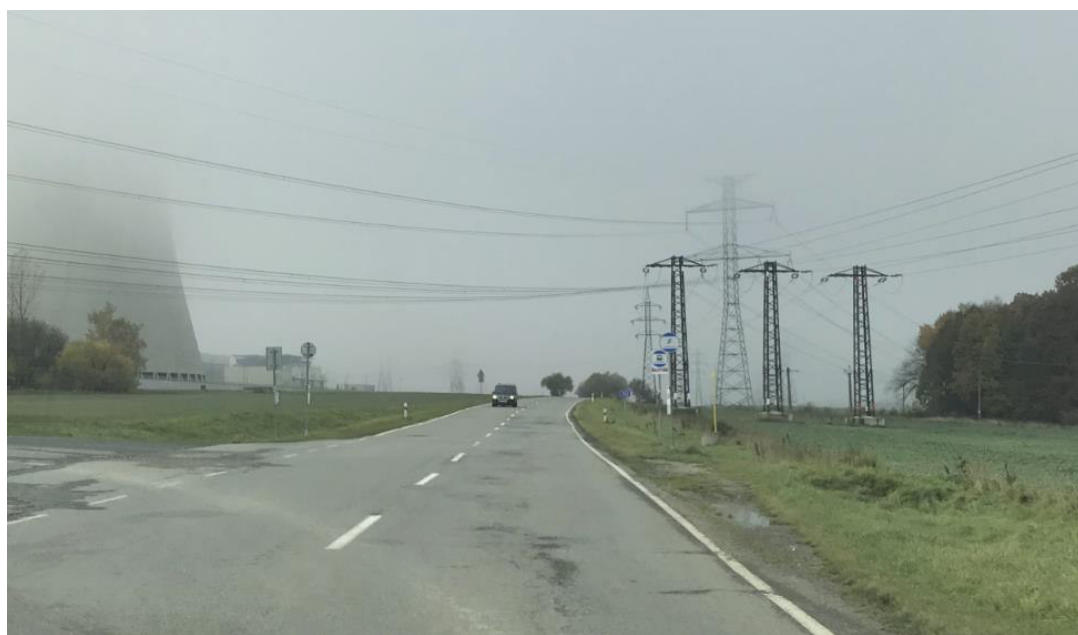
Obr. 7 Pohled na stávající autobusovou zastávku

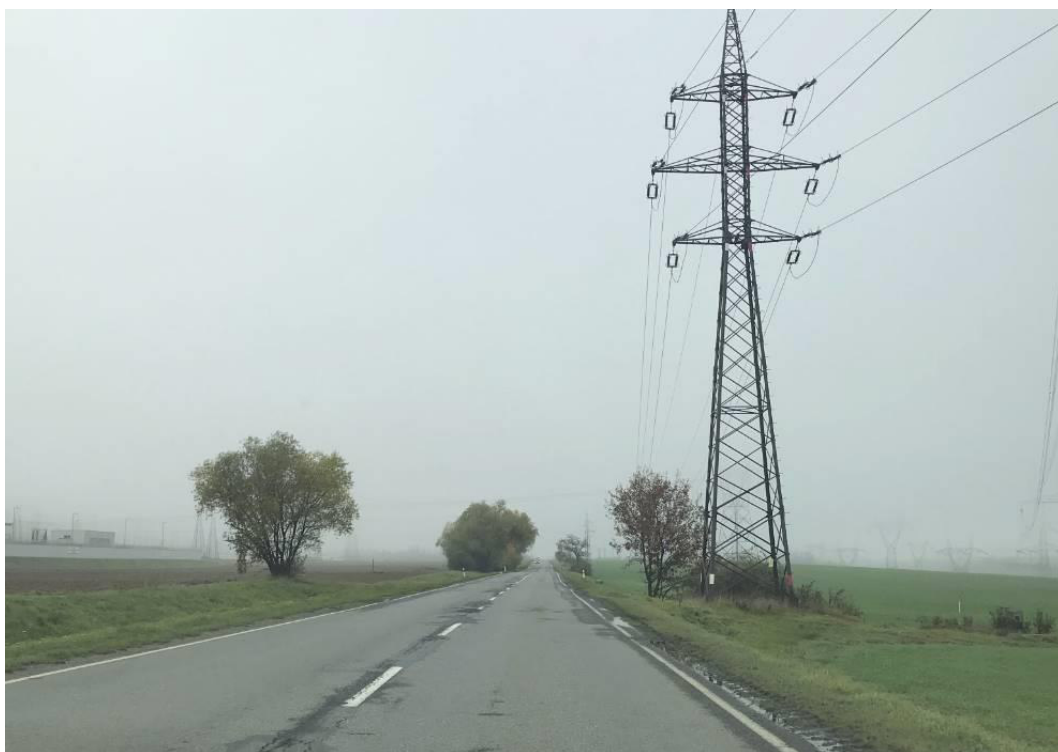
Obr. 8 Pohled na pevnou překážku v km 87,080 provozní staničení

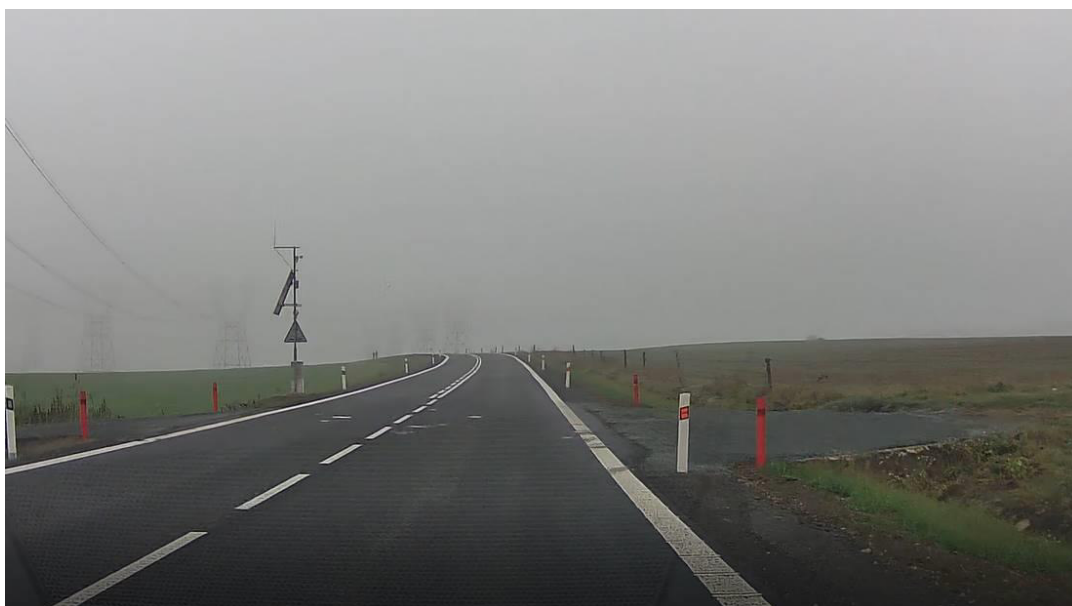
Obr. 10 Pohled na dopravní hlásku upozorňující na náledí - začátek úseku

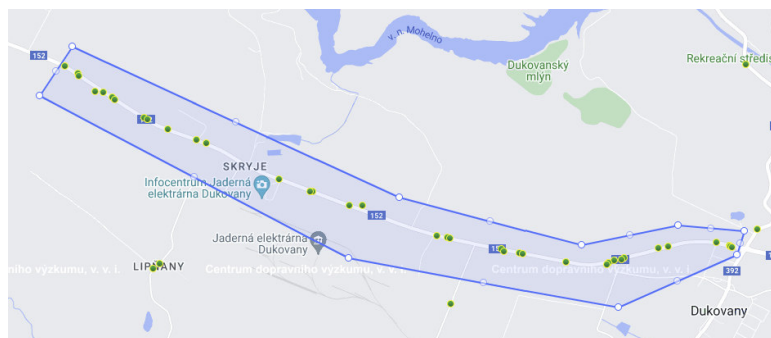
Riziko č. 01 – nebezpečí dopravní nehody srážka se zvěří

Lokalizace: úsek komunikace II/152 v km 5,940 – 11.077;

Vyhodnocení dopravní nehodovosti v daném úseku komunikace ukazuje na velký počet dopravních nehod se zvěří. Z celkového počtu dopravních nehod /49 DN/ je 36 dopravních nehod srážka s lesní zvěří.

Závažnost rizika: **střední**

Návrh počítá s instalací odražeče proti zvěři dle TP 130. Odražeče proti zvěři se umísťují na okraji komunikace např. na směrové sloupky a odrážejí světlo z reflektorů projíždějících vozidel převážně kolmo k ose komunikace. Protože v noci vozidlo osvětluje vždy celou řadu odražečů, je při pohledu kolmo na osu komunikace vidět řada svítících bodů. Z odražečů se tak vytváří optický výstražný plot. Zvěř, která v noci přichází ke komunikaci, po které projíždí vozidlo, vidí řadu proti ní svítících světél. Tím je zvěř opticky odrazována od vstupu na komunikaci. Tento optický plot působí jen v době, kdy jsou odražeče osvětleny, tedy jen v době projíždění vozidla po komunikaci. Dále se doporučuje umístění v dostatečné vzdálenosti výstražnou dopravní značku „Zvěř“ č. A14, která bude doplněna délkou úseku.

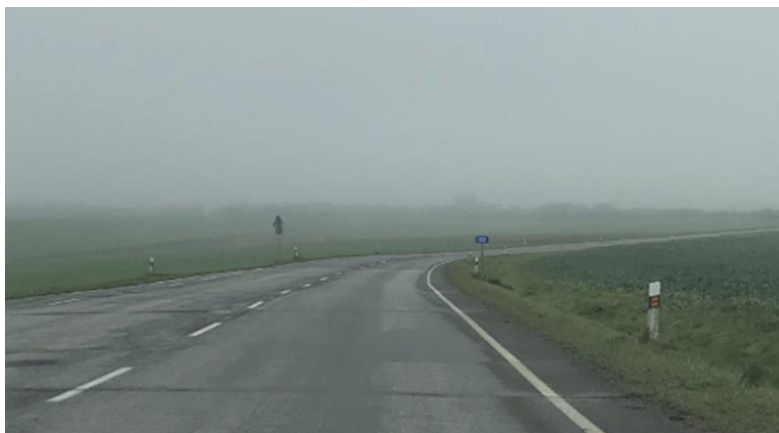
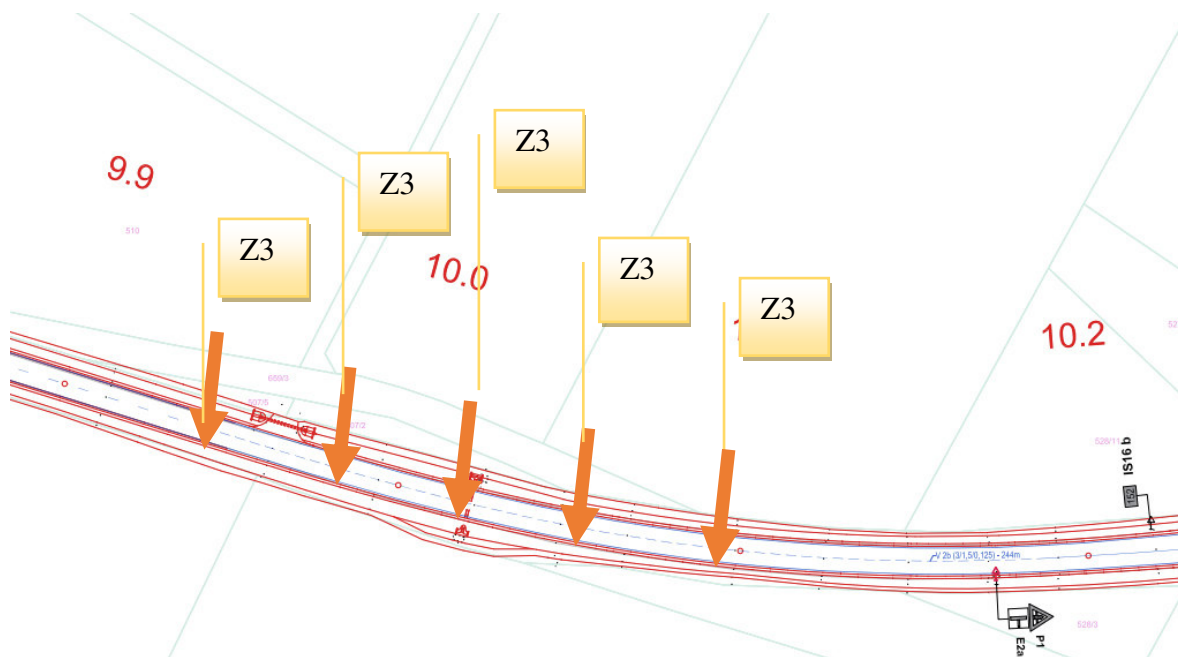
Riziko č. 02–z PD je zřejmé, že jsou nutné svislé dopravní značky Z3 „zkrácené vodící tabule“.

Lokalizace: PD – km stavby 10,000;

Závažnost rizika: **nízko závažné;**

Provést úpravu trvalého dopravního značení ve smyslu vyhlášky č. 294/2005 Sb., instalovat krátké vodící tabule – 5 x.
