Most v Jeřišně přes Doubravu

HLAVNÍ PROHLÍDKA

Objekt: Most ev.č. 34520-1 (Most v Jeřišně přes Doubravu)

Datum provedení prohlídky: 5.9.2020

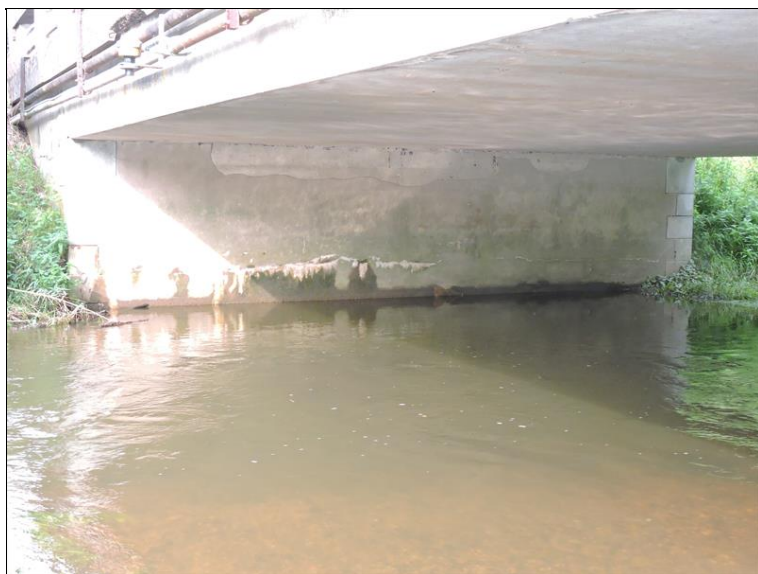
Pohled na opěru č. 1

- Na povrchu mostních podpěr jsou vodorovné trhliny, prokopírované pracovní spáry a odpadlé vrstvy omítky. Opěra 1 odpad omítky v oblasti úložného prahu a vodorovná trhlinka 0.8 m nad dnem s výluhem. Na pilíři jsou odpadlé krycí vrstvy 0.5 m nad dnem na návodní straně. V opěře 3 je vodorovná trhlinka s výluhem cca 0.5 m nad dnem a odpadlé krycí v oblasti úložného prahu.

- Dle předchozí HP na podpěře č. 2 v poli č. 1 je kaverna hloubky 100 mm (díky vysoké hladině vody v době prohlídky neodhaleno). U podpěry i obou opěr dochází u paty k degradaci betonu do výše 200 mm.

| [6] 1.2 Mostní podpěry a křídla | Sanovat betony opěr a křídel. Provést patní ochranný betonový práh. |

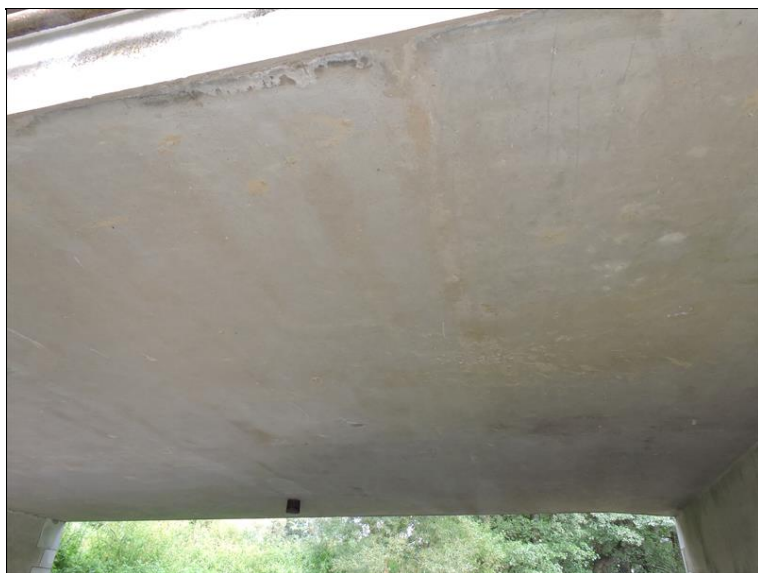
Podhled na nosnou konstrukci - pole č. 1

- [2.1] 2.1 Nosná konstrukce
- V podhledu jsou místy zřejmé stopy zamáčení, mapy. Železobetonová deska je porušena v místech uložení nad křídly.
- Na boku NK jsou vodorovné trhliny. V omítce jsou trhliny všesměrné.
- [2.2] 2.2 Ložiska, klouby
- Nebyly pozorovány žádné závady v uložení nosné konstrukce.
- [2.3] 2.3 Mostní závěry
- Mostní závěry jsou funkční, není patrný průsak do prostoru uložení nosné konstrukce.

| [2] 2.1 Nosná konstrukce | Provést diagnostický průzkum nosné konstrukce a spodní stavby. Ověřit stav výztuže nosné konstrukce. Diagnostický průzkum provést v rozsahu potřebném pro provedení statického výpočtu a podkladu pro opravu mostu. |

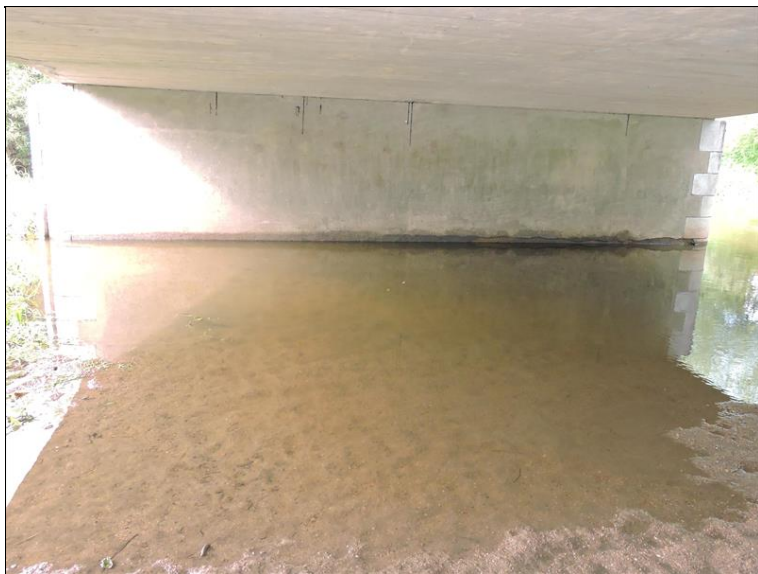
Pohled na podpěru č. 2 - pole č. 2

- V poli č. 2 na podpěře č. 2 dochází k mírnému lokálnímu průsaku.
- [1.3] 1.2.4 Křídlo
- Na pohledových plochách křídel jsou v omítce mapy, všesměrné trhlinky s lokálními výluhy.

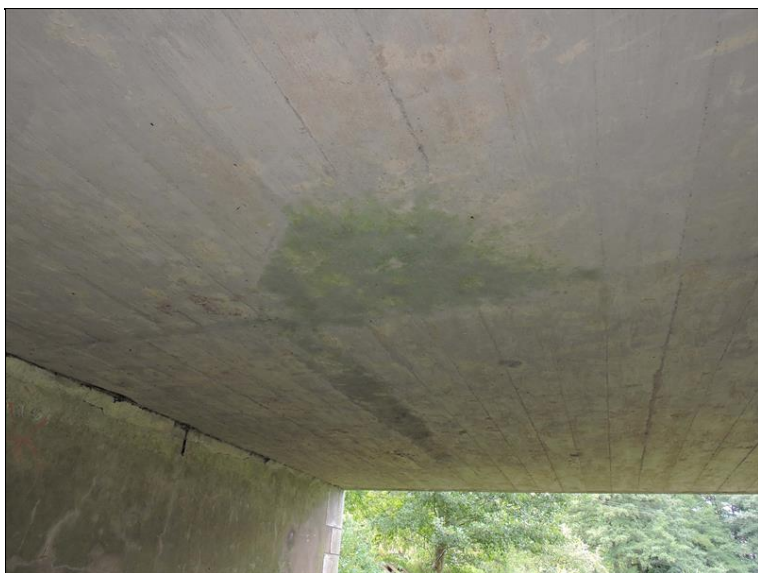
Podhled na nosnou konstrukci - pole č. 2

- [3.4] 3.3.2 Obrubník Před i za opěrami jsou obrubníky mírně vykloněné a prosedlé dolů. Obrubník na levé straně je za mostem rozpadlý.
- [3.5] 3.5 Izolační systém mostovky Stav izolace bez provedení sond nelze zjistit, vzhledem ke stavu nosné konstrukce není funkční, dochází k průsaku přes nosnou konstrukci, opěry a křídla. Zelené zbarvení NK v poli č. 2.

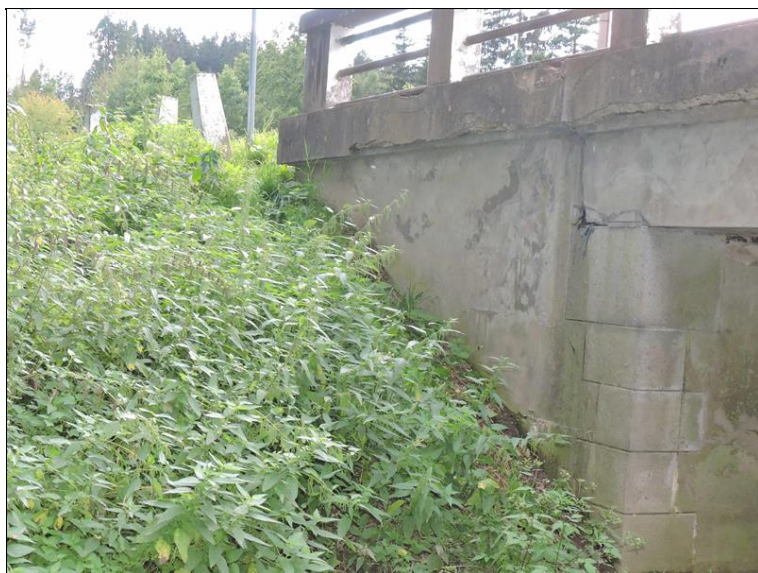
Křídlo č. 3 - levá strana

2.1 Nosná konstrukce

V podhledu jsou místy zřejmé stopy zamáčení, mapy. Železobetonová deska je porušena v místech uložení nad křídly.

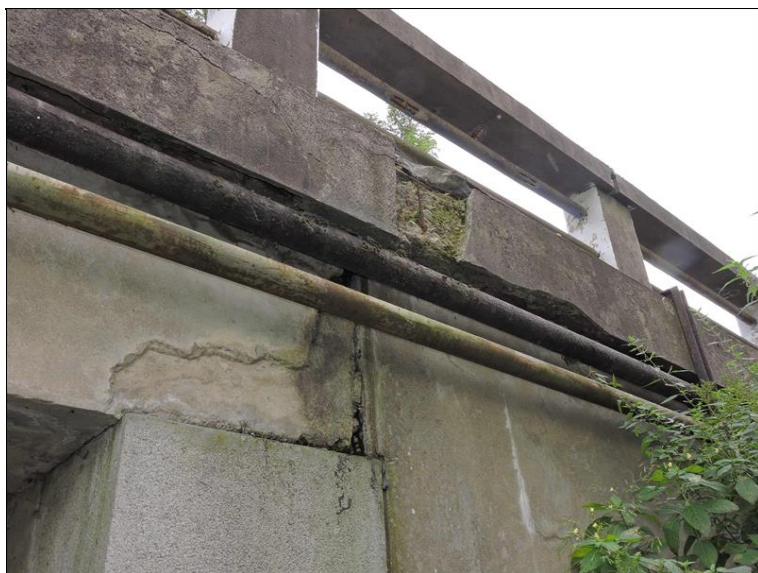
DSCN6456-resize.JPG

2.1 Nosná konstrukce

V podhledu jsou místy zřejmé stopy zamáčení, mapy. Železobetonová deska je porušena v místech uložení nad křídly.

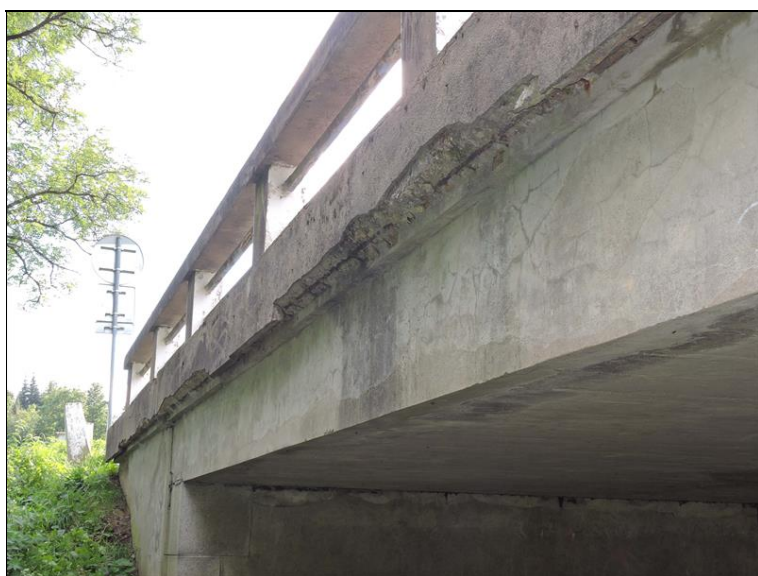
DSCN6472-resize.JPG

3.3.1 Římsa

Na levé návodní straně je římsa masivně degradovaná - dochází k průsaku a poškození NK.

Na pravé povodní straně je římsa také degradovaná - dochází k průsaku a poškození NK, ale v menším rozsahu.

| [3] 3.3.1 Římsa | Oprava rozpadajících se říms. |
