E X P E R T N Í P O S U D E K

stanovení aktuálního jakostního stavu krovových kcí v objektu

SPŠ RŮŽOVÁ 34, PELHŘIMOV

Zakázka číslo: **004-01-2022**

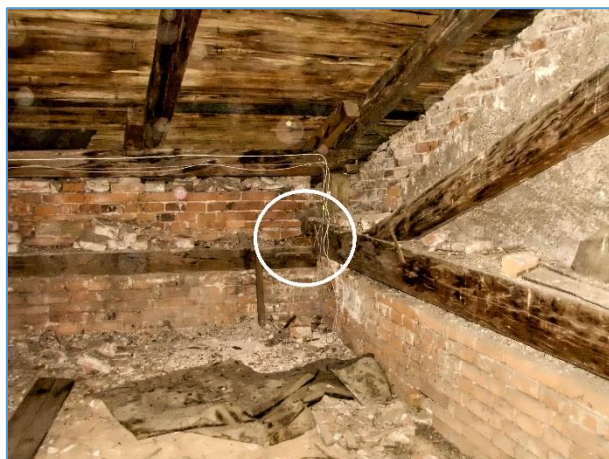
Obr.č. 1 – LOKALITA1
ULOŽENÍ ŠTÍTOVÉHO VT

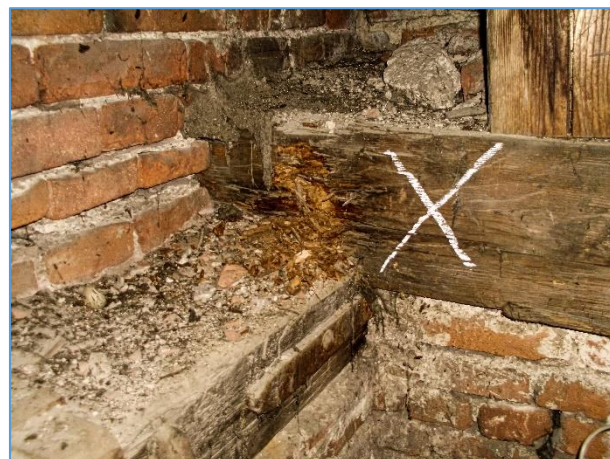
Obr.č. 2 – LOKALITA 1 - DETAIL BIOTICKÉ
DESTRUKCE VT/POZEDNICE - INDEX **D**

Prvky, a části dřevěných prvků, **hloubkově poškozené NAD $1/3$ průřezu – index D** (*havarijní stav*) dřevokaznými houbami a činností larev dřevokazného hmyzu, z konstrukce trvale odstranit – vyříznout (*řez je vhodné volit minimálně 50 cm od posledního viditelného poškození, bude-li pak i v řezu nadále patrná hniloba dřeva, doporučuji pokračovat v odřezávání dřeva po 20-ti cm až do dřeva bez biotického poškození*) a nahradit novým, důkladně chemicky ošetřeným dřevem. Je-li prvek hloubkově bioticky poškozen dřevokazným hmyzem, je vhodné destruovanou vrstvu odstranit až na zdravé a pevné dřevo, prvek, i řezné plochy, ošetřit vhodným chemickým přípravkem a zesílit vhodně zvolenou příložkou či plátem.

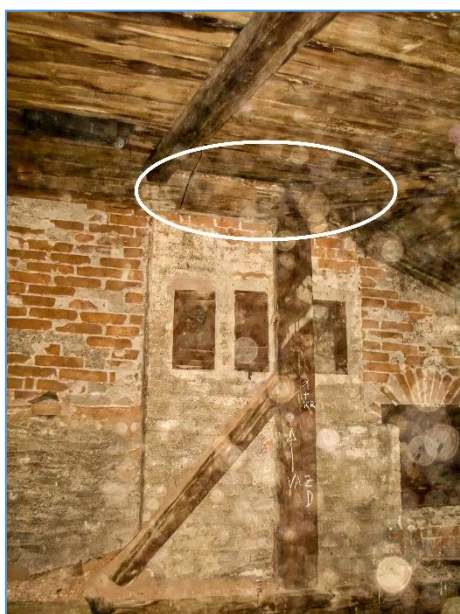
Obr.č. 3 – LOKALITA 2
ŠTÍTOVÁ VAZNICE A SLOUPEK + KROKEV

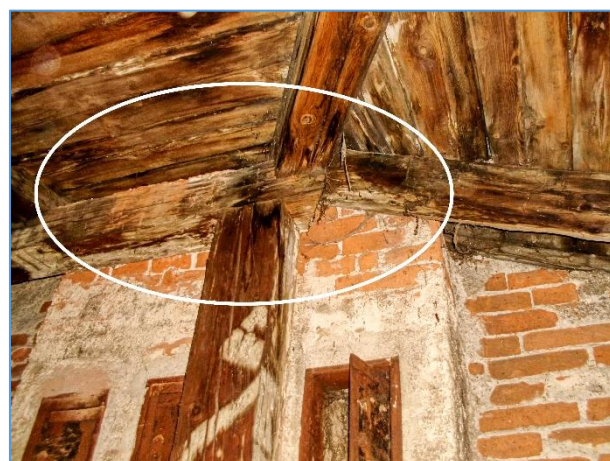
Obr.č. 4 – LOKALITA 2 - DETAIL BIOTICKÉ
DESTRUKCE KONSTR.SPOJE - INDEX **D**

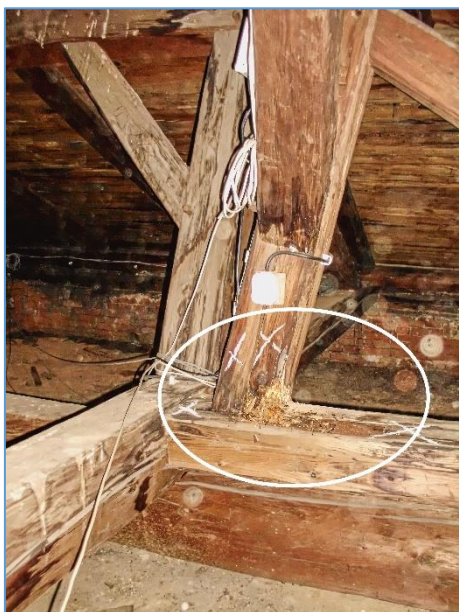
Obr.č. 5 – LOKALITA 3
PATNÍ ČÁST STOJINY LEŽATÉ STOLICE

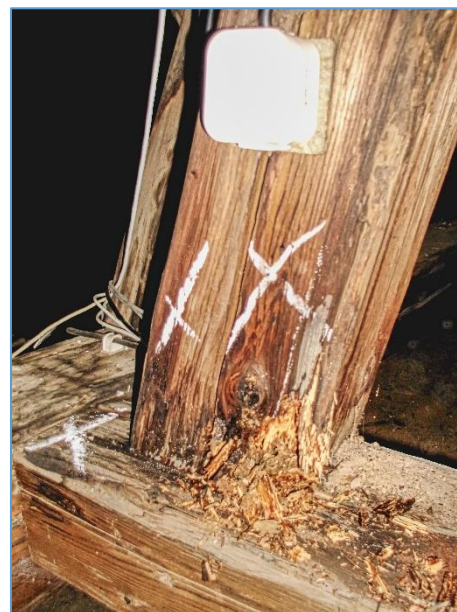
Obr.č. 6 – LOKALITA 3 - DETAIL BIOTICKÉ
DESTRUKCE KONSTR.SPOJE - INDEX **D**

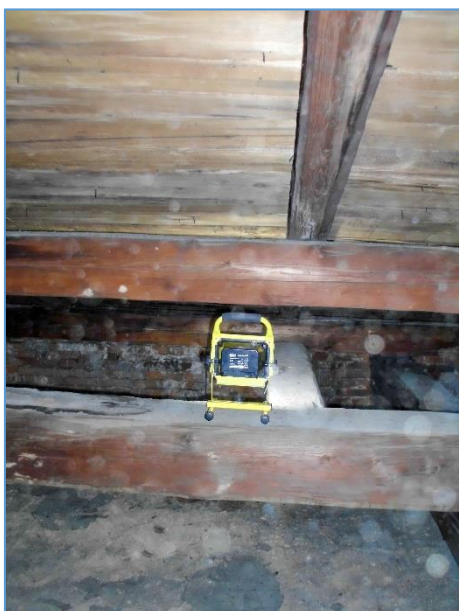
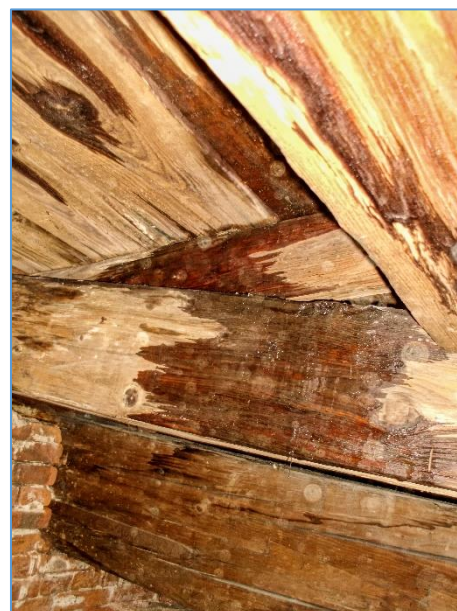
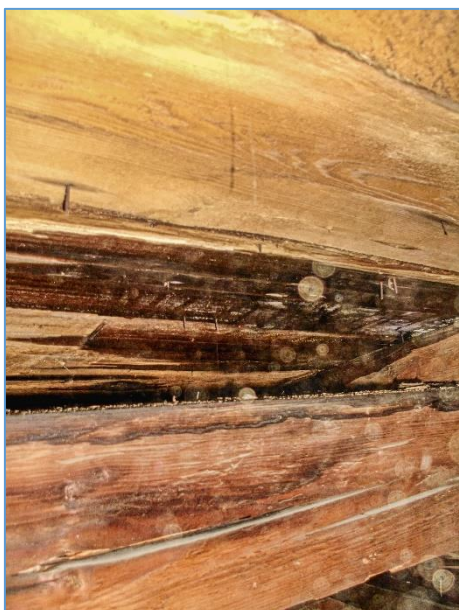
Obr.č. 7 – LOKALITA 5 - POHLED DO MÍSTA
SILNÉHO ZATÉKÁNÍ DEŠŤOVÉ VODY

Obr.č. 8 – LOKALITA 5 - POHLED DO
MÍSTA SILNÉHO ZATÉKÁNÍ DEŠŤOVÉ VODY

Obr.č. 9 – LOKALITA 5 - POHLED DO MÍSTA SILNÉHO ZATÉKÁNÍ DEŠŤOVÉ VODY

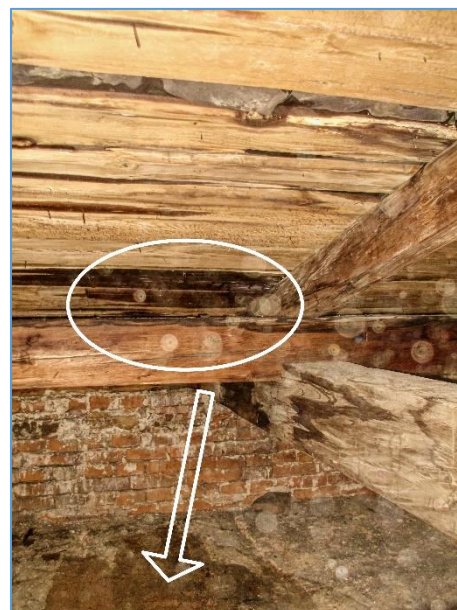
Obr.č. 10 – LOKALITA 5 - POHLED DO MÍSTA SILNÉHO ZATÉKÁNÍ DEŠŤOVÉ VODY POŠKOZENÝ STŘEŠNÍ PLÁŠŤ

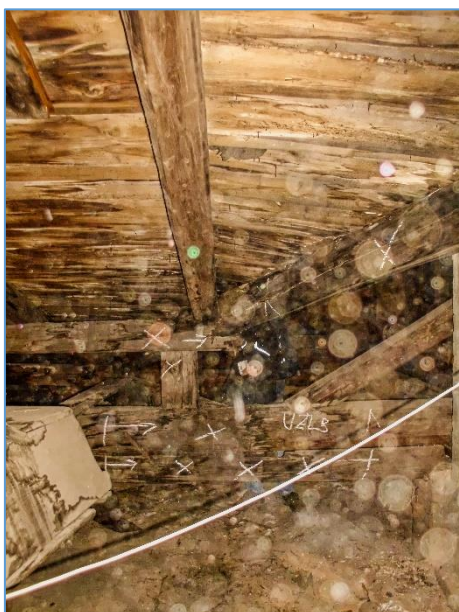
Obr.č. 11 – LOKALITA 4
ÚŽLABNÍ KONSTR. SPOJ + ÚŽLABNÍ KROKEV V CELÉ DÉLCE A PŘÍLEHLÉ PRVKY

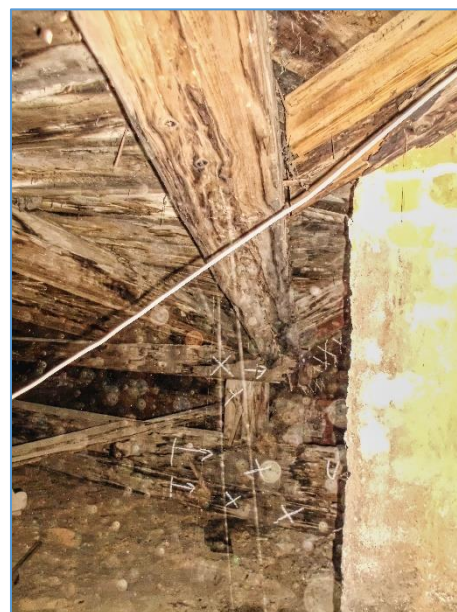
Obr.č. 12 – LOKALITA 4 - DETAIL BIOTICKÉ DESTRUKCE ÚŽLABNÍ KONSTR. SPOJ + PATNÍ ČÁST ÚŽLABNÍ KROKVE - INDEX **D**

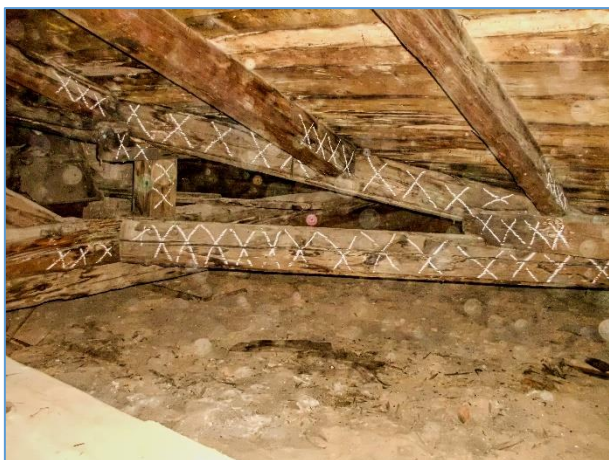
Obr.č. 13 – LOKALITA 4 – CELKOVÝ POHLED NA BIOTICKOU DESTRUKCI ÚŽLABNÍ KONSTR. SPOJ + PATNÍ ČÁST ÚŽLABNÍ KROKVE - INDEX **D** (SMĚR Z PŘÍCHODOVÉ STRANY)

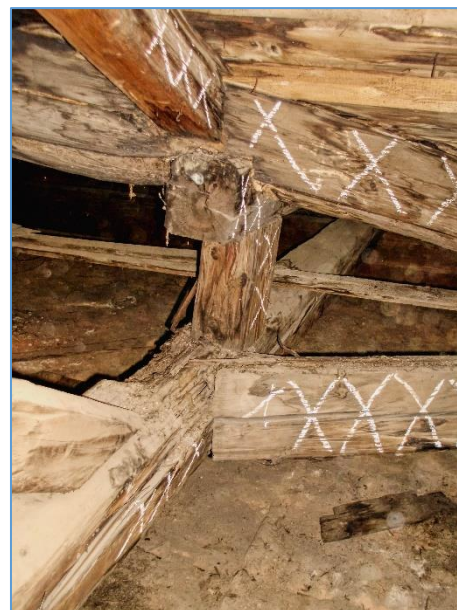
Obr.č. 14 – LOKALITA 4 - DETAIL BIOTICKÉ DESTRUKCE ÚŽLABNÍ KONSTR. SPOJ + PATNÍ ČÁST ÚŽLABNÍ KROKVE - INDEX **D** (SMĚR Z PŘÍCHODOVÉ STRANY)

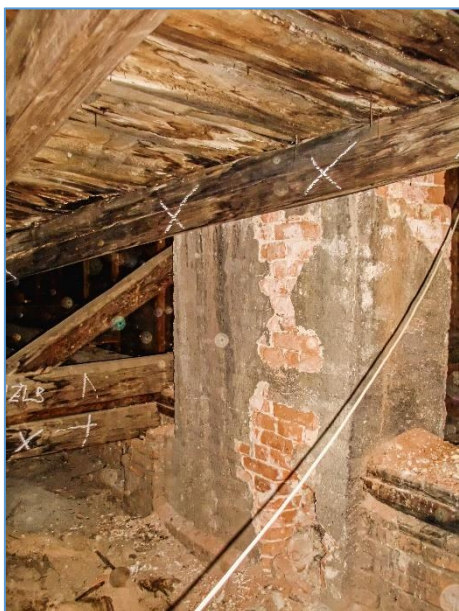
Obr.č. 15 – LOKALITA 4 - DETAIL BIOTICKÉ DESTRUKCE ÚŽLABNÍ KROKVE V PRŮBĚŽNÉ DÉLCE, VČ. HAVARIJNÍHO STAVU STŘEŠNÍHO PODBITÍ - INDEX **D**

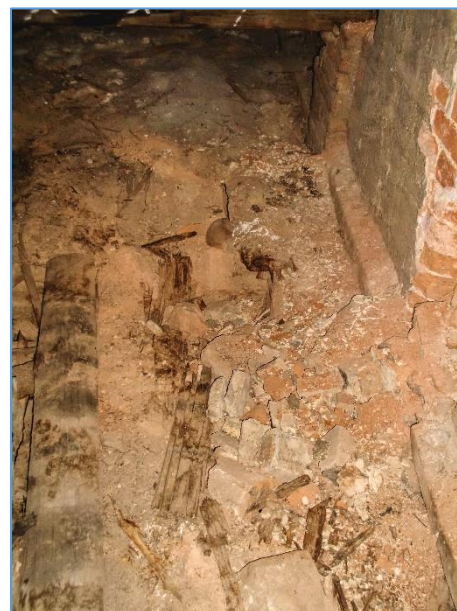
Obr.č. 16 – LOKALITA 4 – PATA KOM.TĚLESA – ROZPADLÉ DŘ. KCE

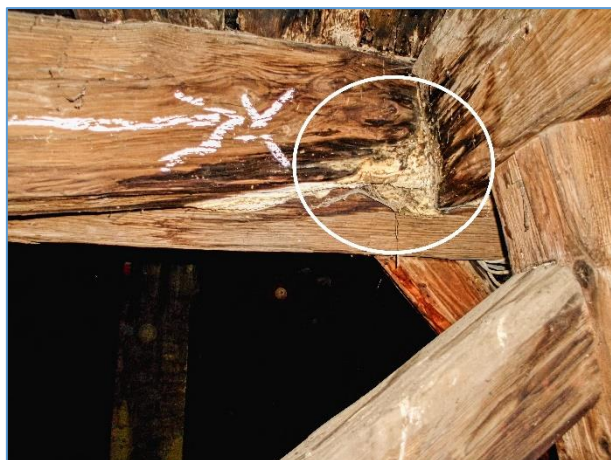
Obr.č. 17 - LOKALITA 4 – OBLAST
KOMÍNOVÉHO TĚLESA – PLODNICE
DŘEVOMORKY DOMÁCÍ

Optimální podmínky růstu dřevomorky domácí jsou: vlhkost 30%, teplota 22° C, pH substrátu 5 - 7 (*BAIER a TÝN 1996*). Je-li objekt napaden touto houbou, je třeba obrátit se na kvalifikovanou firmu, která určí, zda infekčním agens je skutečně dřevomorka domácí. Pokud jednoznačné určení rodu a druhu není možné, je objekt pokládán za napadený dřevomorkou (*německá norma DIN 68 800, částka 4*).

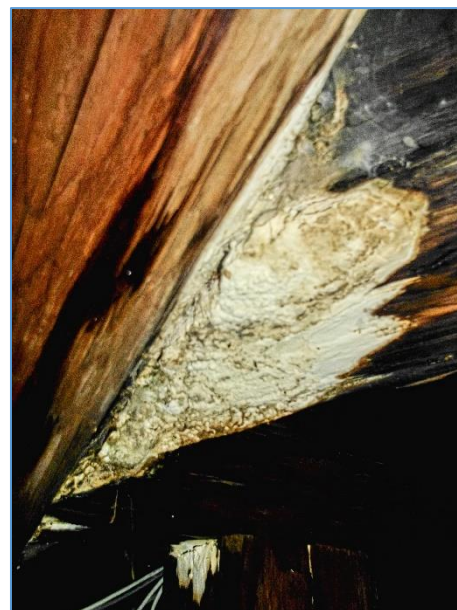
Obr.č. 18 – LOKALITA 4 – OBLAST
KOMÍNOVÉHO TĚLESA – PLODNICE
DŘEVOMORKY DOMÁCÍ – ODBĚR VZORKU
VZ1

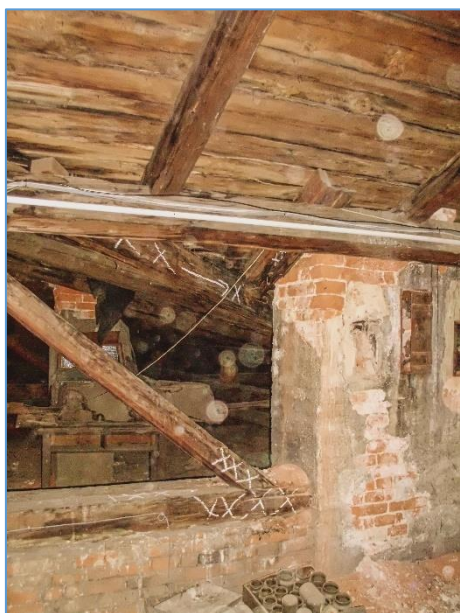
Obr.č. 19 – LOKALITA 4 – CELKOVÝ
POHLED NA BIOTICKOU DESTRUKCI
ÚŽLABNÍ KROKVE V PRŮBĚŽNÉ DÉLCE U
KOMÍN. TĚLESA - INDEX **D**

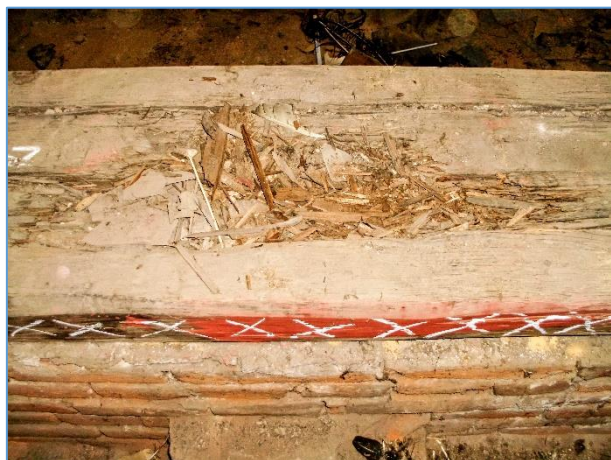
Obr.č. 21 – LOKALITA 6 – TOTÁLNÍ
BIOTICKÁ DESTRUKCE VAZNÍHO TRÁMU
INDEX **D**

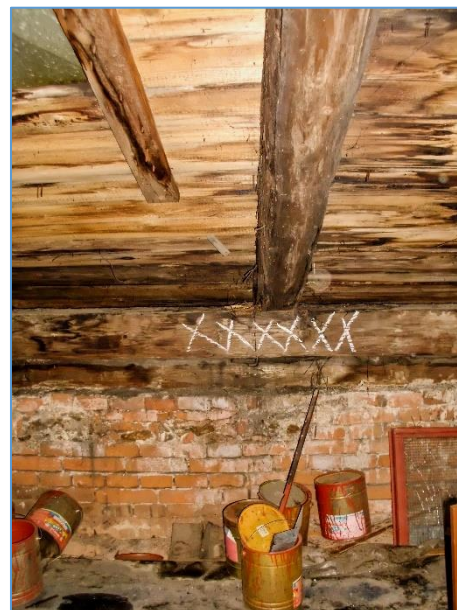
Obr.č. 22 – LOKALITA 7 – BIOTICKÁ
DESTRUKCE POZEDNICE A STŘEŠNÍHO
PODBITÍ - INDEX **D**

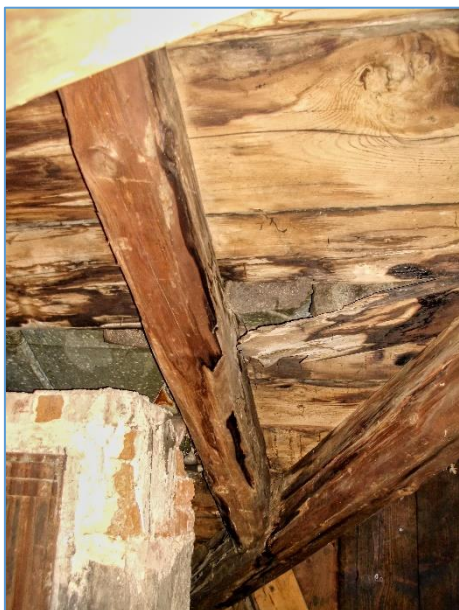
Obr.č. 25 – STAV STŘEŠNÍHO PODBITÍ
INDEX **D**

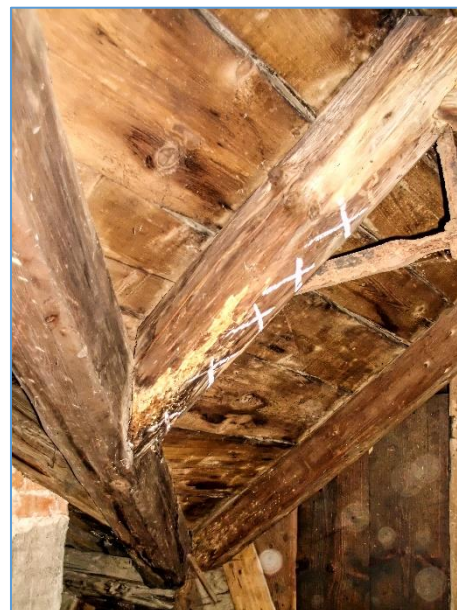
Obr.č. 26 – LOKALITA 9 – BIOTICKÁ
DESTRUKCE KROKVIČKY LARVAMI
DŘEVOKAZNÉHO HMYZU - INDEX **D**

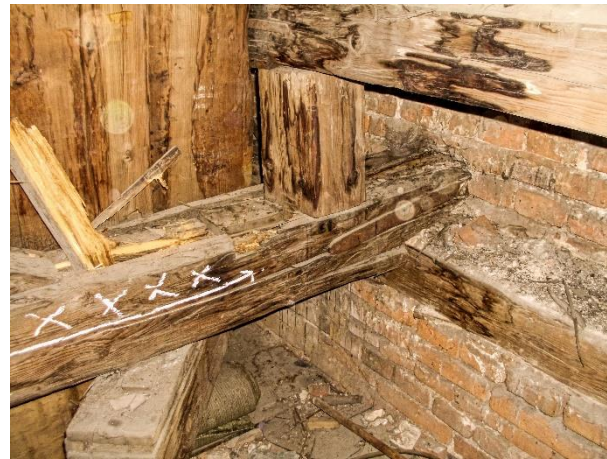
Obr.č. 28 – LOKALITA 10 – DETAIL
TOTÁLNÍ BIOTICKÉ DESTRUKCE VT
INDEX **D**

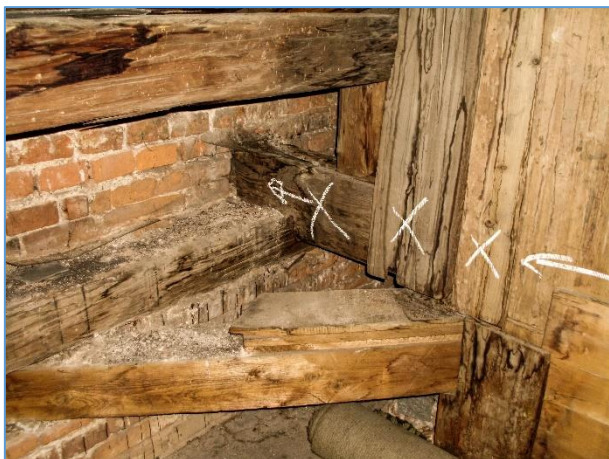
Obr.č. 29 – LOKALITA 10 – DRUHÁ STRANA
TOTÁLNÍ BIOTICKÉ DESTRUKCE VT

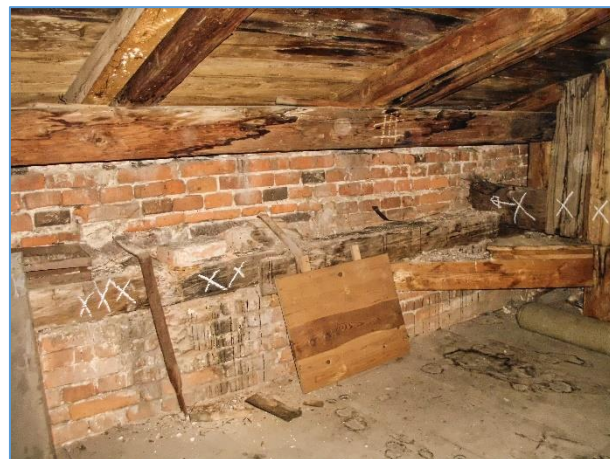
Obr.č. 30 – LOKALITA 10 – POKRAČIJÍCÍ
BIOTICKÁ DESTRUKCE POZEDNICE
INDEX **D**

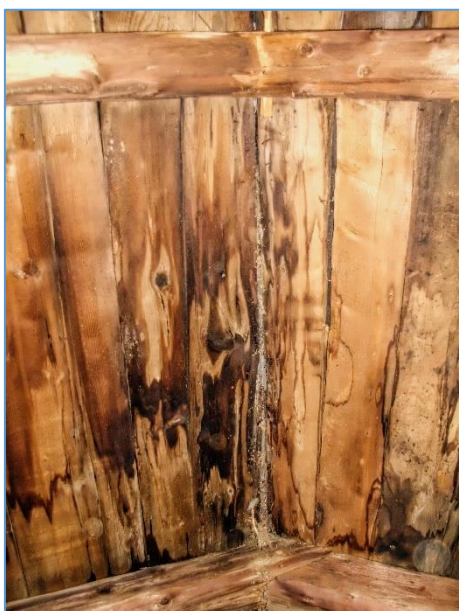
Obr.č. 31 – BIOTICKÁ DESTRUKCE
STŘEŠNÍHO PODBITÍ V HŘEBENU
INDEX **D**

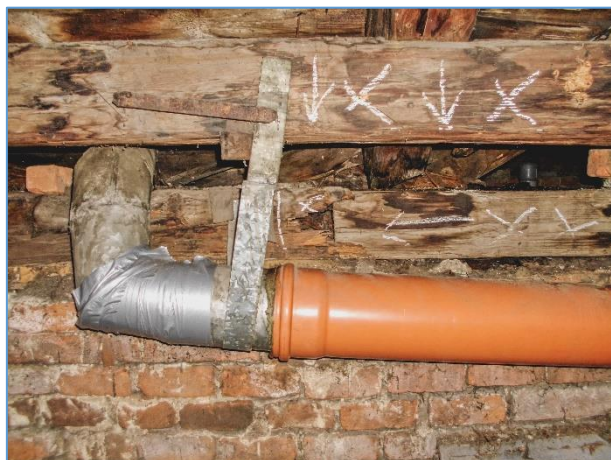
Obr.č. 33 – LOKALITA 11 – POLODETAIL
HAVARIJNÍHO STAVU ÚŽLABNÍHO KONSTR.
SPOJE

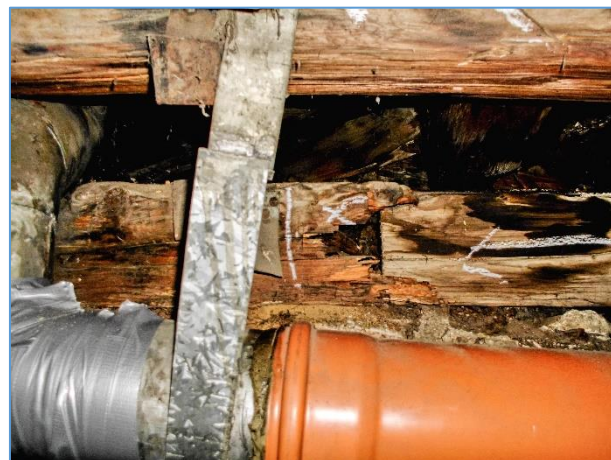
Obr.č. 34 – LOKALITA 11 – DETAIL
HAVARIJNÍHO STAVU ÚŽLABNÍHO KONSTR.
SPOJ - INDEX **D**
ODBĚR VZORKU VZ3

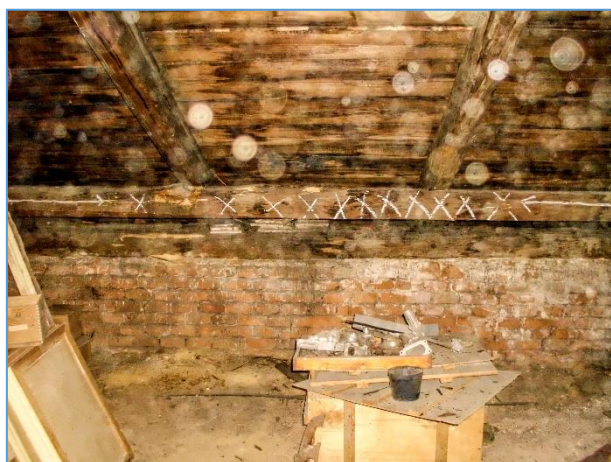
Obr.č. 35 – LOKALITA 11 – PROTILEHLÁ
STRANA – TOTÁLNÍ DESTRUKCE POZEDNIC
LARVAMI DŘ. HMYZU
INDEX **D**

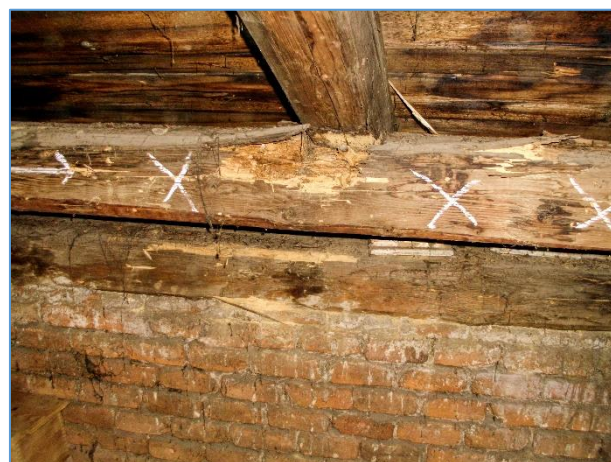
Obr.č. 36 – LOKALITA 11 – DETAIL
PROTILEHLÁ STRANA – TOTÁLNÍ
DESTRUKCE POZEDNIC LARVAMI DŘ.
HMYZU - INDEX **D**

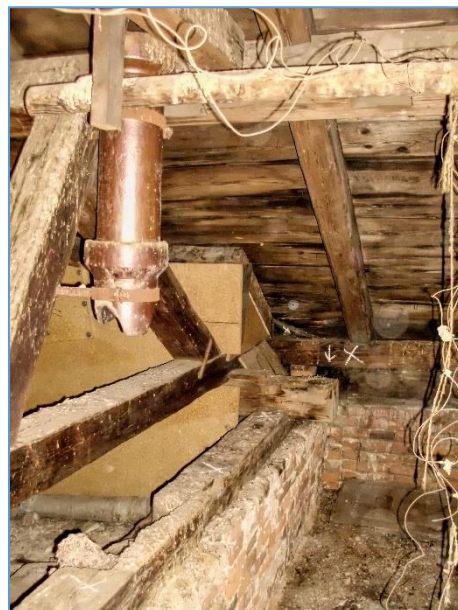
Obr.č. 38 – LOKALITA 11 – ZADNÍ STRANA
- INDEX **D**

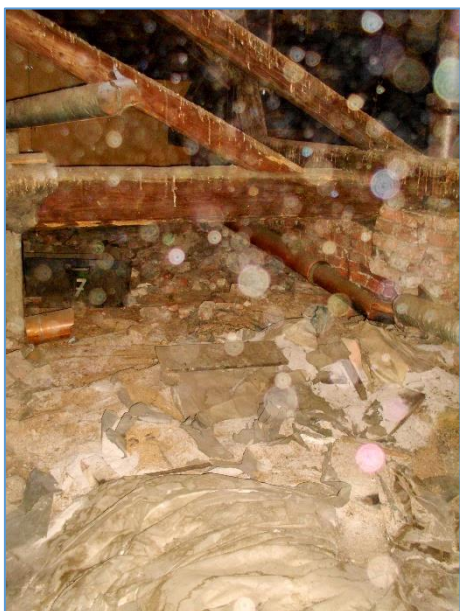
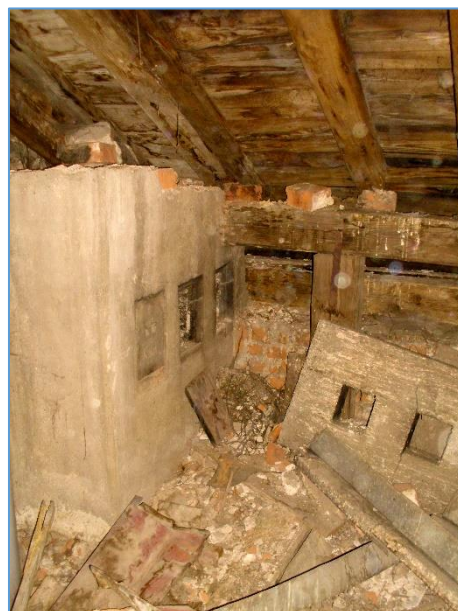
Obr.č. 39 – LOKALITA 11 – ZADNÍ PŮDNÍ
PROSTOR
VELKÉ MNOŽSTVÍ STAVEBNÍ SUTI

Obr.č. 40 – LOKALITA 11 – ZADNÍ PŮDNÍ
PROSTOR
VELKÉ MNOŽSTVÍ STAVEBNÍ SUTI

- Odstranění komunálního odpadu (požární riziko) a stavební suti (značné zatížení vodorovné kce) z celého půdního prostoru,
- Zpřístupnění celé krovové soustavy – odstranění dodatečně vložených dř. kcí – kumbály, možná provedení doplňujícího mykologického průzkumu,

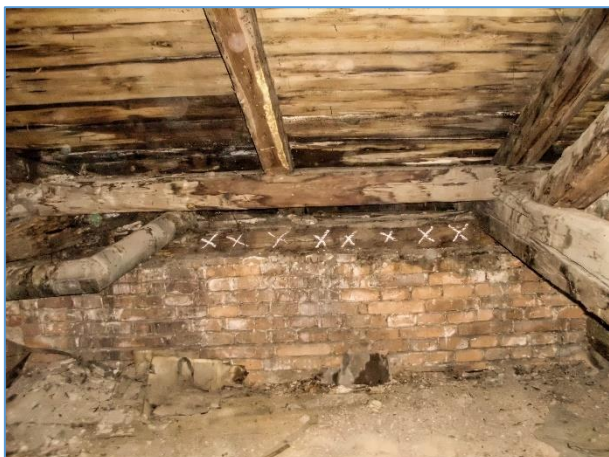
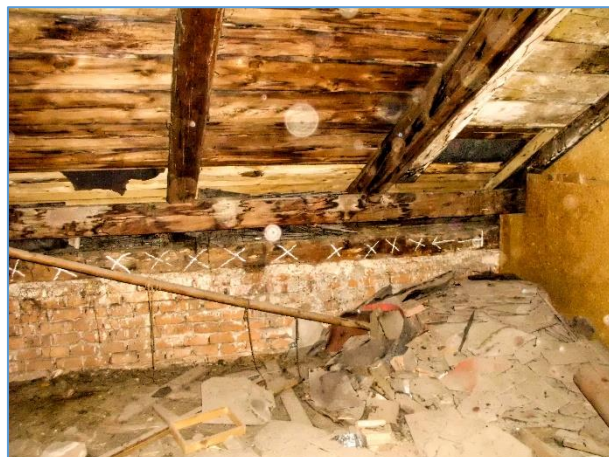
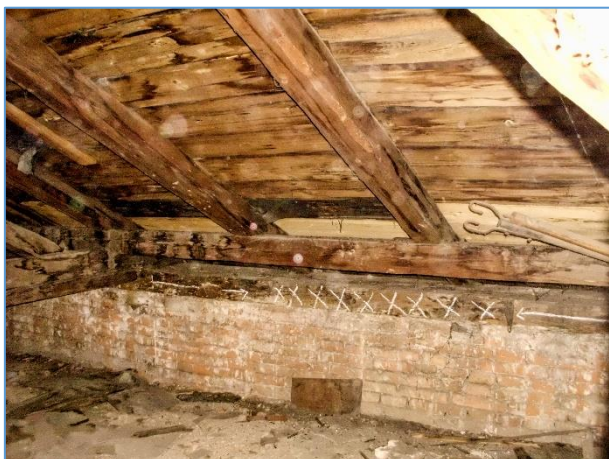
Obr.č. 41 – LOKALITA 11 – ZADNÍ PŮDNÍ PROSTOR
PROTILEHLÉ POZEDNICE – INDEX **D**

Obr.č. 42 – LOKALITA 11 – ZADNÍ PŮDNÍ PROSTOR
PROTILEHLÉ POZEDNICE – INDEX **D**

Obr.č. 43 – LOKALITA 11 – ZADNÍ PŮDNÍ PROSTOR
PROTILEHLÉ POZEDNICE – INDEX **D**

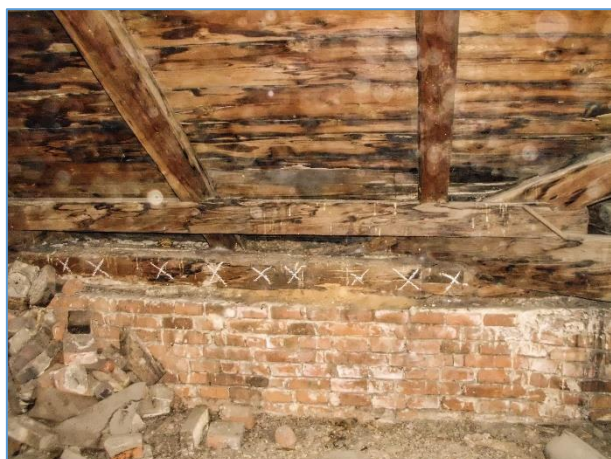
Obr.č. 45 – LOKALITA 12 CELKOVÝ POHLED
NA POZEDNICI – INDEX **D**

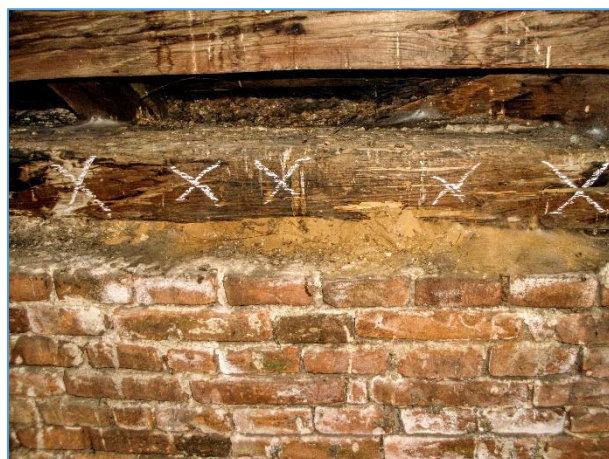
Obr.č. 46 – LOKALITA 12 DETAIL
HAVARIJNÍHO STAVU POZEDNICE
INDEX **D**

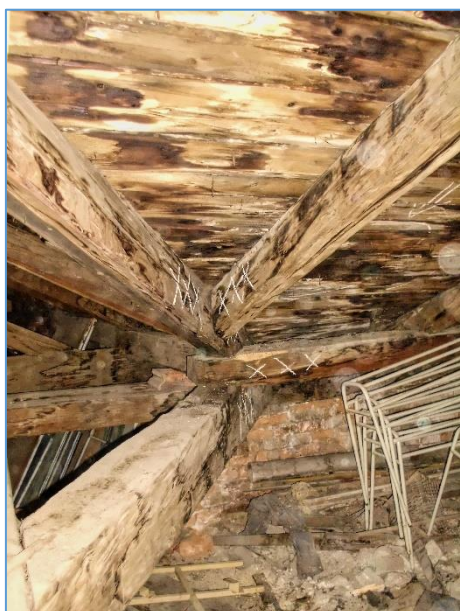
Obr.č. 47 – LOKALITA 13 CELKOVÝ POHLED
NA ÚŽLABNÍ KONSTR. SPOJ
INDEX **D** SMĚR KE SCHODIŠTI,
VČ. POZEDNICE
INDEX **C** SMĚR OD SCHODIŠTĚ

Prvky, a části dřevěných prvků, **povrchově poškozené DO $1/3$ průřezu – index C** je nutno mechanicky zbavit destruované vrstvy, konzervovat a dle hloubky poškození a průřezu prvku zesílit vhodně navrženou příložkou. Případně poškozenou část vyříznout a nahradit novým, důkladně chemicky ošetřeným dřevem. Před vložením přílozek či nových částí prvků je nutné ošetřit i všechny řezné plochy.

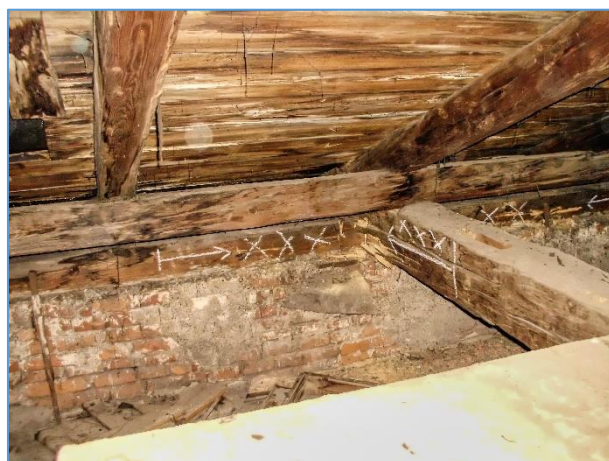
Obr.č. 48 – LOKALITA 14
BIOTICKÁ DESTRUKCE POZEDNICE A VT
INDEX **D**
