**ZPRÁVA O PROVEDENÍ  
STAVEBNĚ TECHNICKÉHO PRŮZKUMU  
MOSTU EV. Č. 132 – 005  
U OBCE POČÁTKY**

**Brno, březen 2020**

Na základě požadavku objednatele a statika byl proveden stavebně technický průzkum (dále jen STP) objektu mostu ev. č. 132 - 005 u obce Počátky z důvodu zjištění aktuálního stavu jeho konstrukcí.

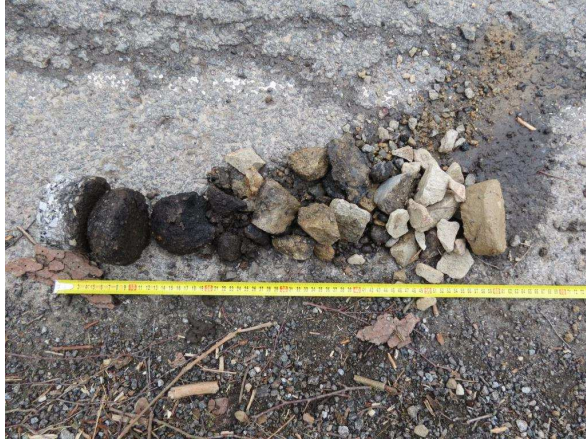
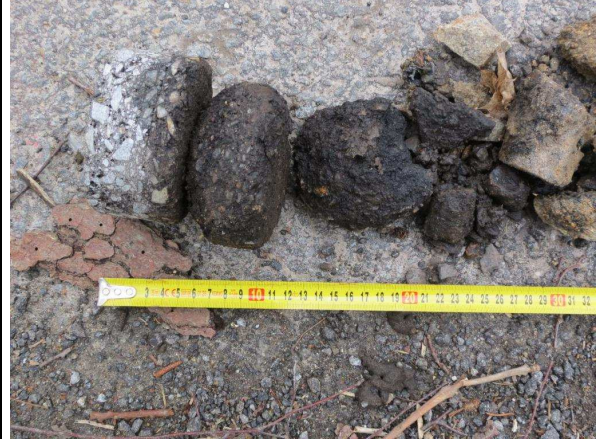
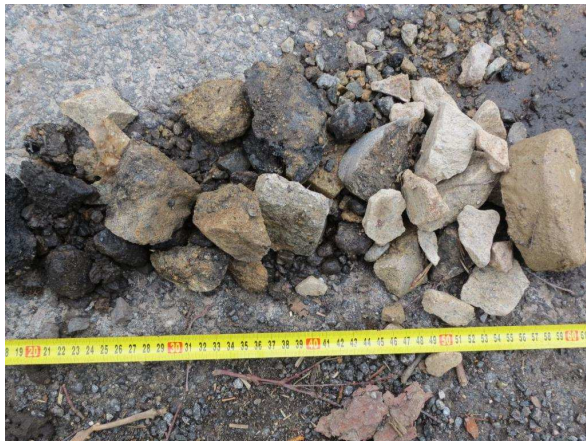
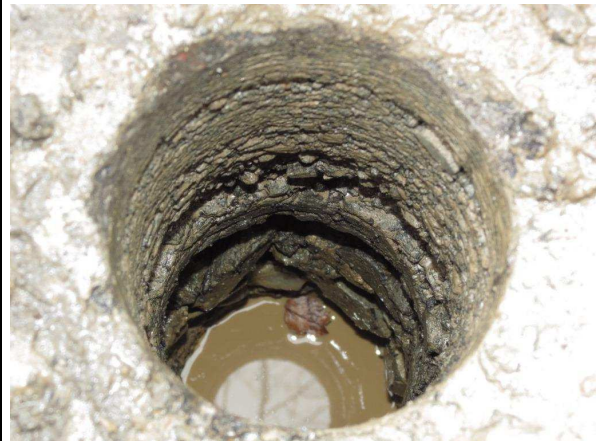
(povodní strana, vozovka, vrchol klenby, foto č.1 - 4)

tl. (mm)
• živičný povrch	50
• asfalt	100
• asfalt	80
• zhutněné kamenivo (frakce cca 30 – 80 mm)	270
• kamenná klenba	500

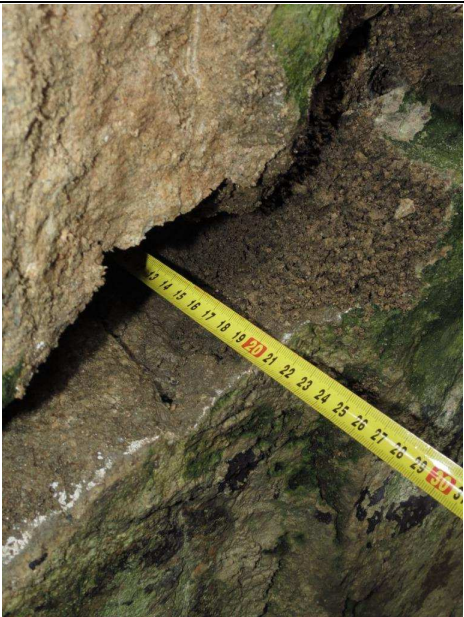
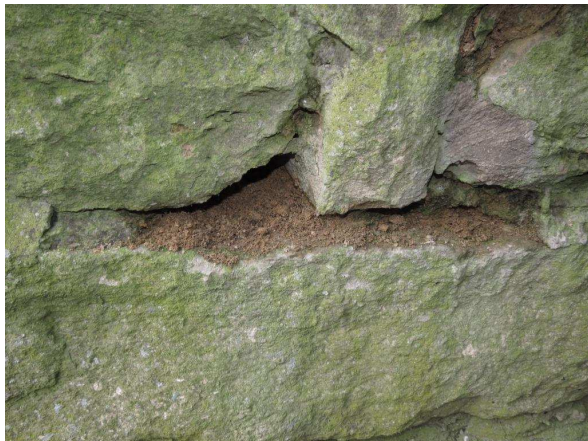
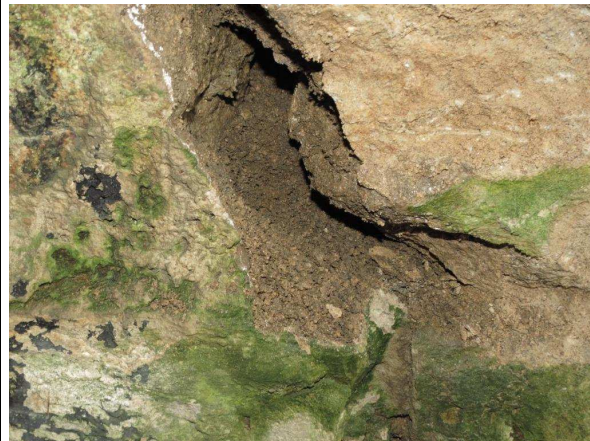
- Původní použitá malta v ložných i styčných spárách klenby byla na svoji dobu kvalitní. V současné době však tato malta je již výrazně strávená, drolí se nebo již často chybí zcela. Malta je místy strávená až do hloubky cca 200 mm, foto č.7, 21, 22.

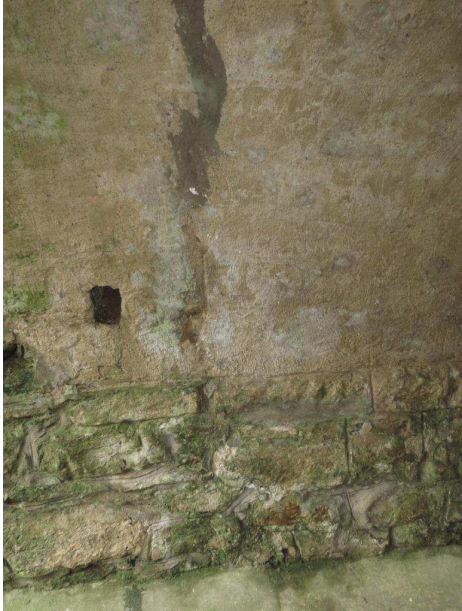
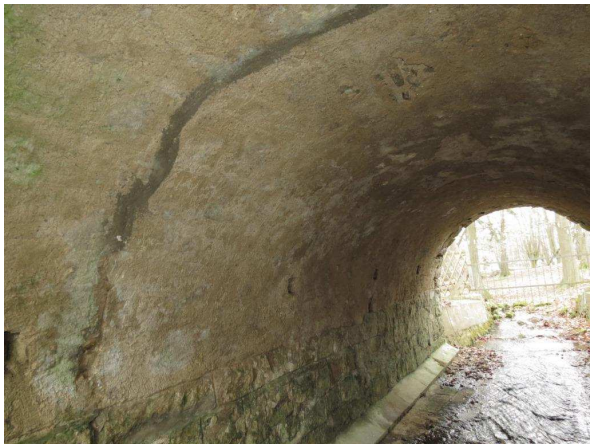
- Mostní konstrukce byla pravděpodobně v minulosti rozšířena na návodní straně o cca 2000 mm. Obě části jsou provedeny z lomového kamene. V místě napojení rozšířené části je napříč celou kamennou klenbou výrazná trhлина, která pokračuje do obou opěrných stěn, foto č.5 - 9. Trhлина byla v minulost zasanována pravděpodobně cementovou stěrkou, foto č.10, 11.

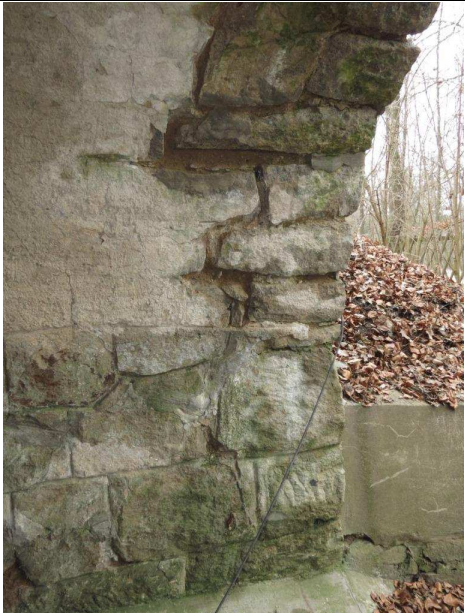
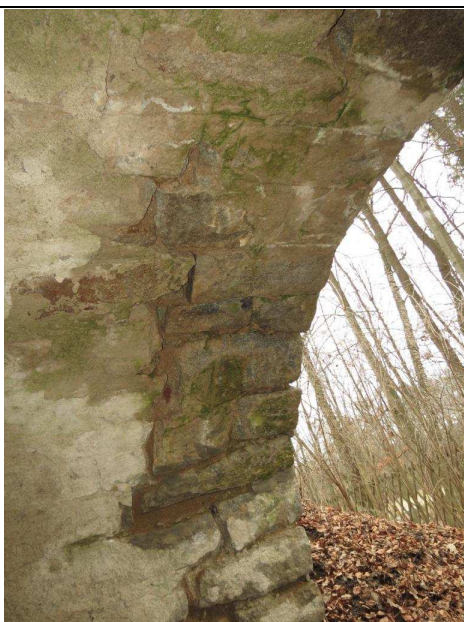
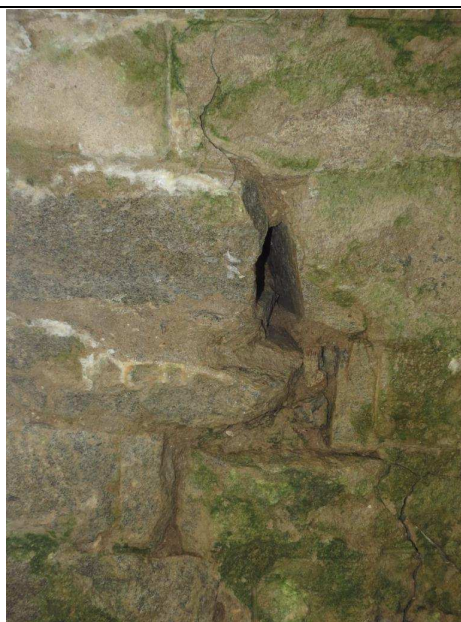
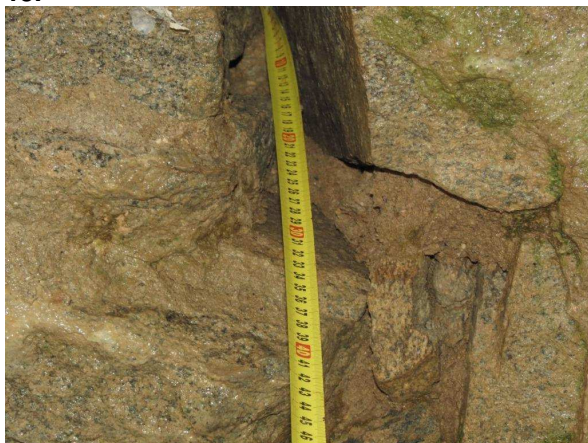
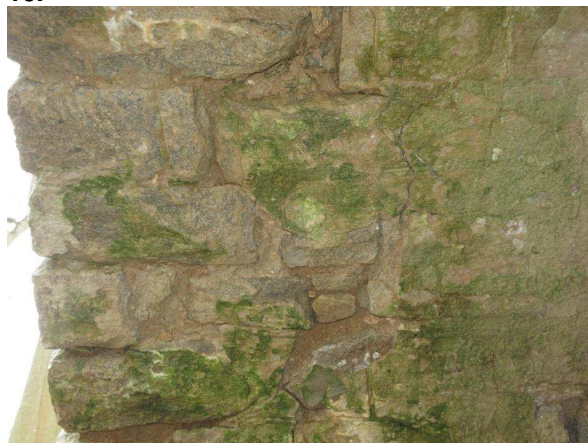
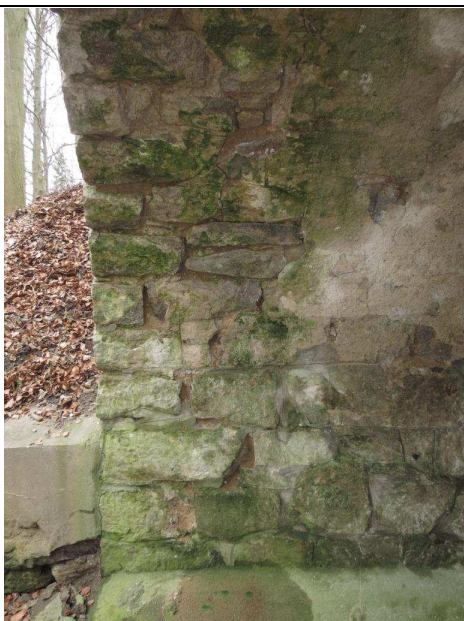
- Na povodní straně je v kamenné klenbě výrazná trhлина cca 600 – 900 mm od líce mostního křídla. Trhлина je napříč celou cihelnou klenbou a pokračuje do obou opěrných stěn, foto č.12 - 17.

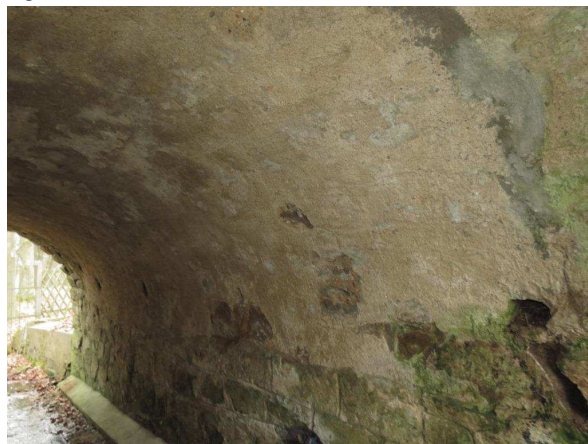
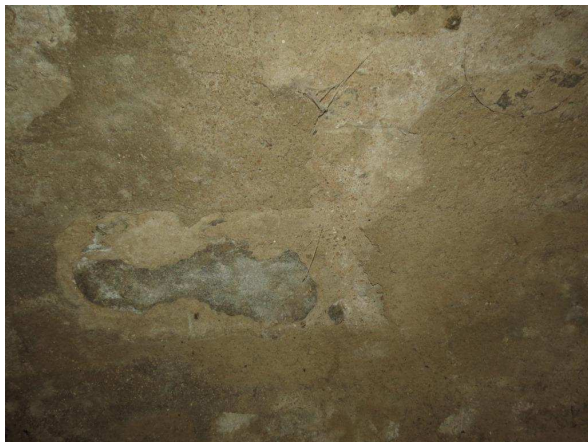
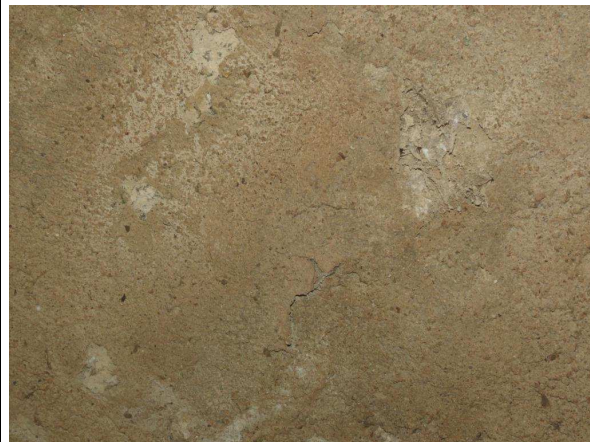
- Téměř celá kamenná klenba ze spodního líce byla v minulosti v rámci sanačních prací opatřena cementovým torkretem. Tato vrstva je v současné době strávená, drolí se nebo již místy chybí zcela, foto č.18 - 20.

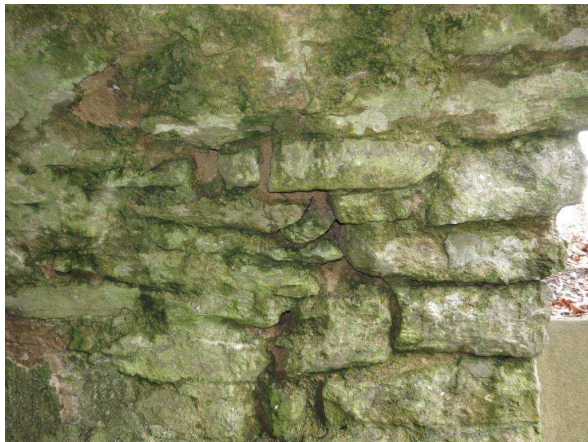
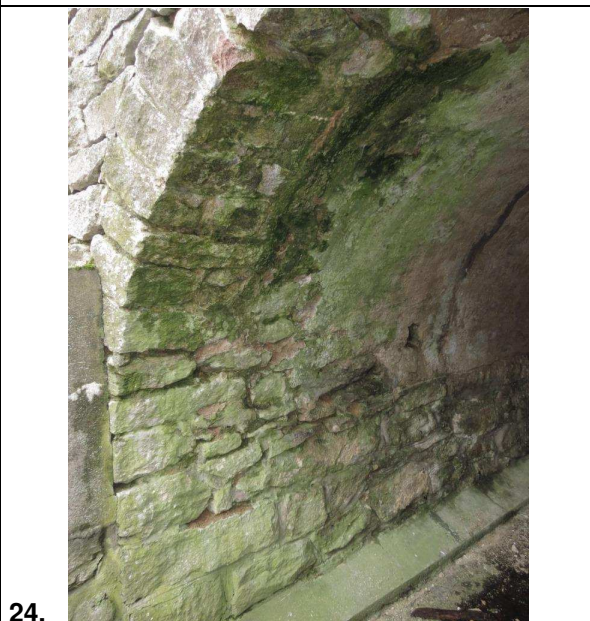
- V lících kamenné klenby na návodní i povodní straně dochází k zatékání srážkové vody. Ta degraduje konstrukci. Konstrukce vlivem srážkové vody a zmrazovacích cyklů výrazně chátrá navíc se na konstrukci usazují mechy, které taktéž konstrukci degradují, foto č.23, 24.

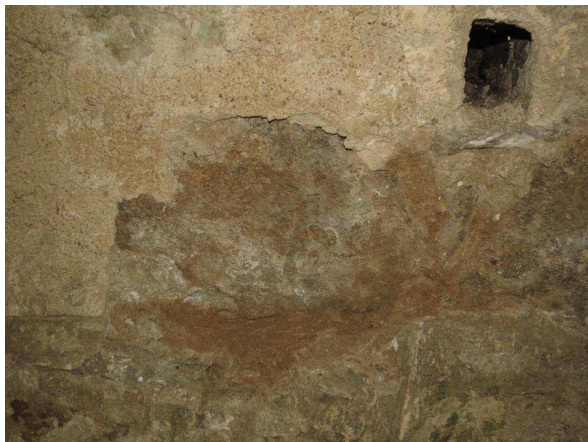
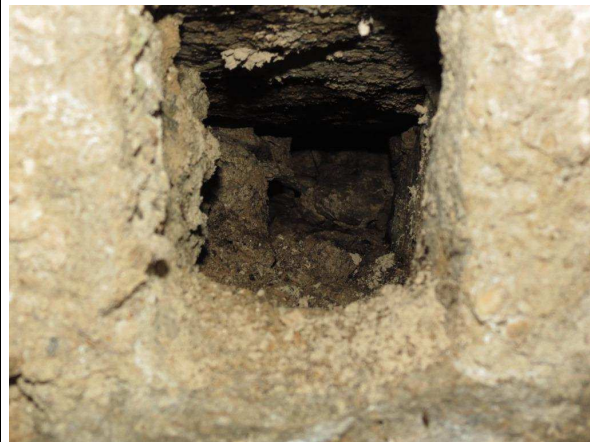
- Kameny v konstrukci klenby nejsou uvolněné!
- V kamenné klenbě byly zjištěny pravděpodobně odvodňovací kanálky, foto č.25, 26.
- Dno kanálu nejeví známky poškození.

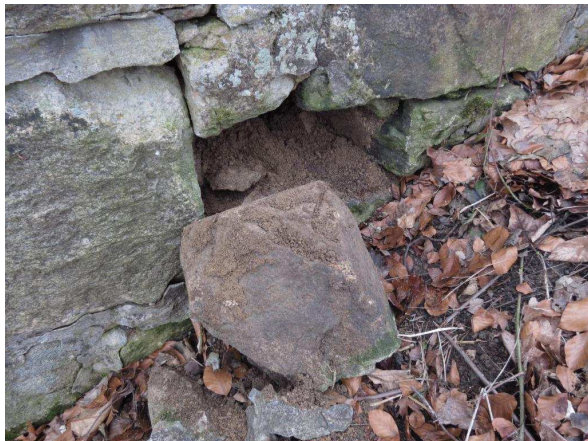
27.

- Mostní křídla, jak na návodní straně, tak i na povodní straně, jsou provedeny z lomového kamene. Zdící prvky nejeví výraznější známky zvětrání. Pouze lokálně došlo k vypadnutí zdícího prvku, foto č.27.

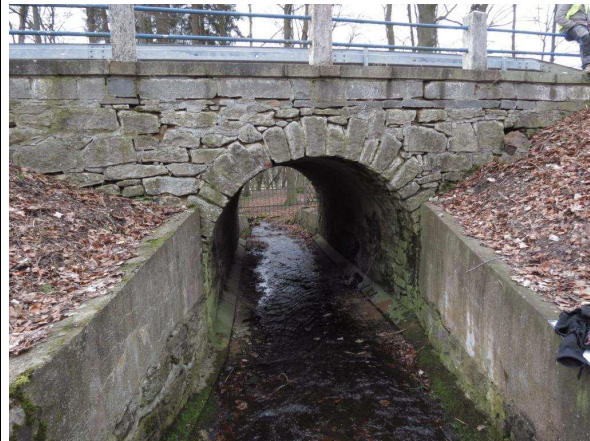
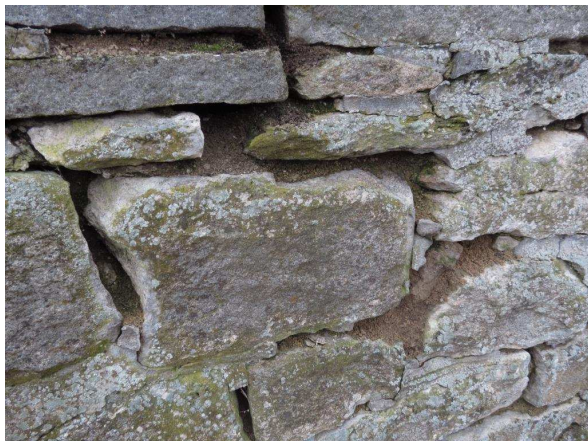
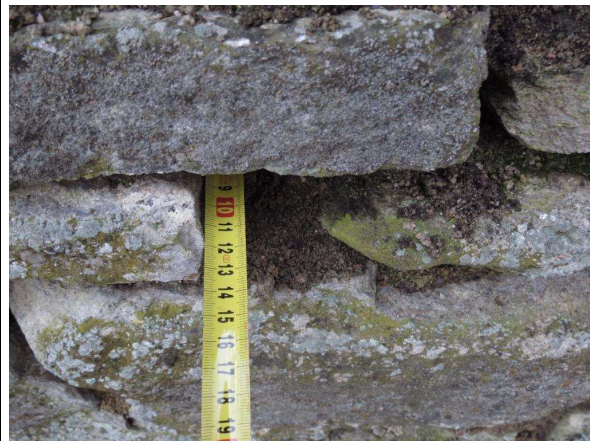
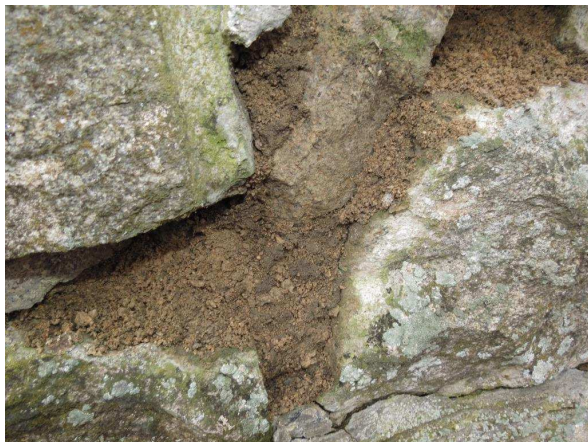
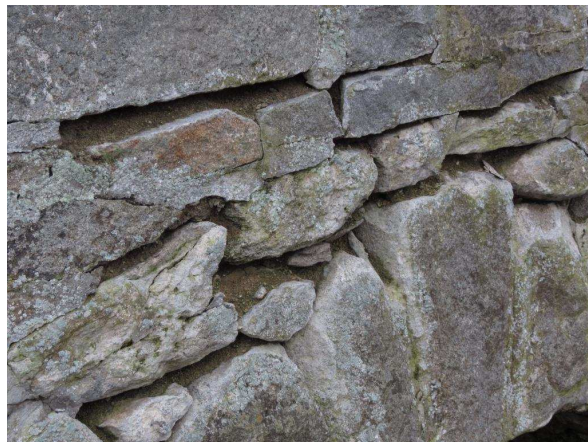
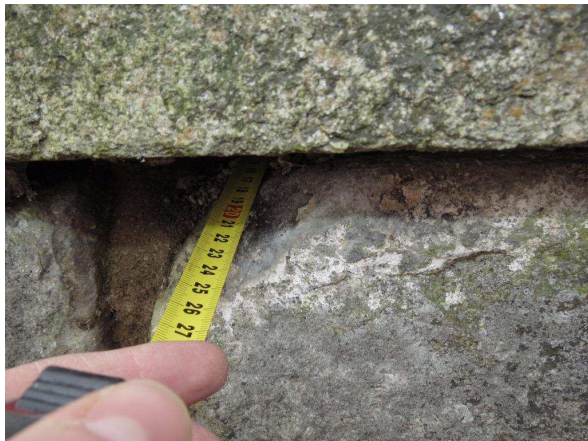
- Původní použitá malta v ložných i styčných spárách mostních křídel byla na svoji dobu kvalitní. V současné době však tato malta je již výrazně strávená, drolí se nebo již často chybí zcela. Malta je místy strávená až do hloubky cca 300 mm, foto č.28 - 38.

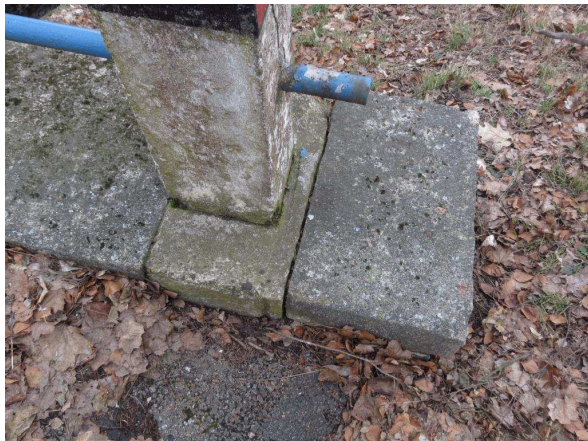
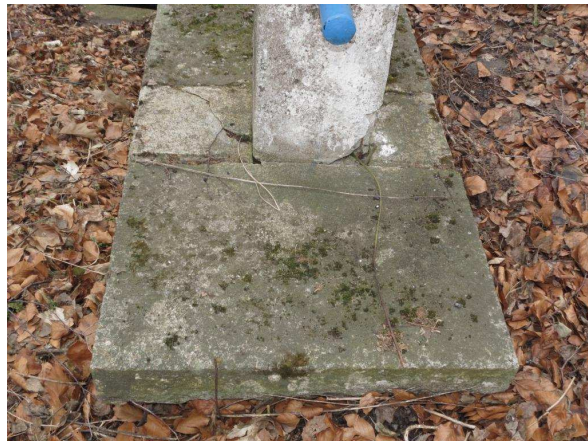
- Srážková voda spolu se zmrazovacími cykly způsobují celkovou degradaci mostních křídel.
- Mostní římsa na návodní straně je provedena z lomového kamene. Tyto prvky nejeví výraznější známky poškození. Pouze pojící materiál ve spárách je narušen trhlinami, foto č.39, 40.

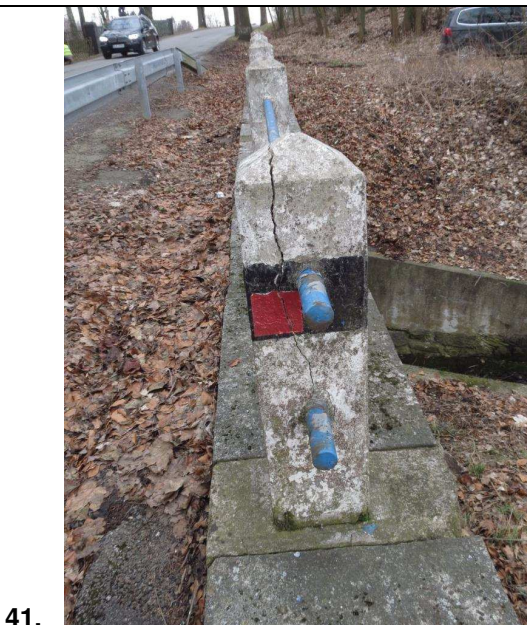
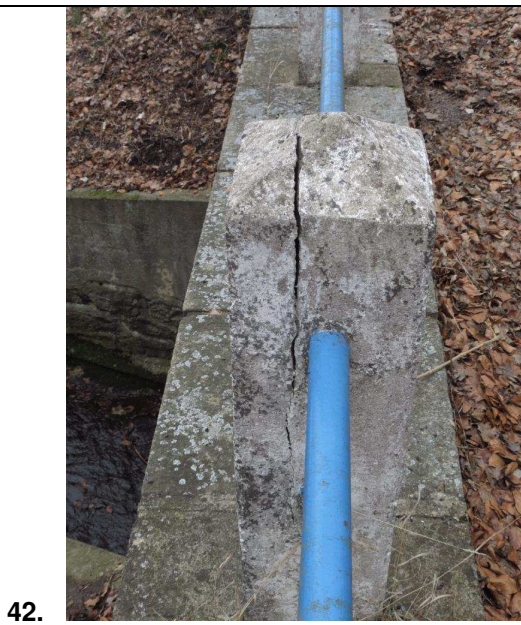
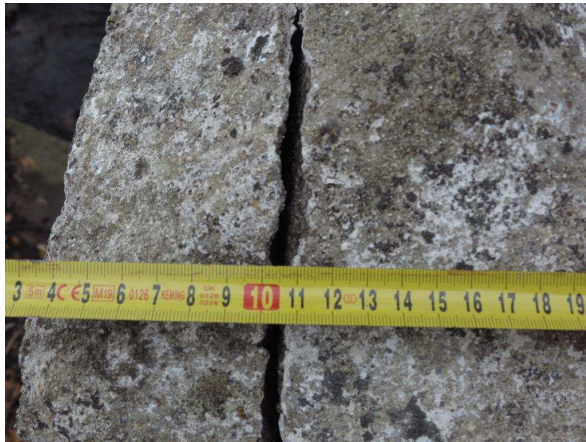
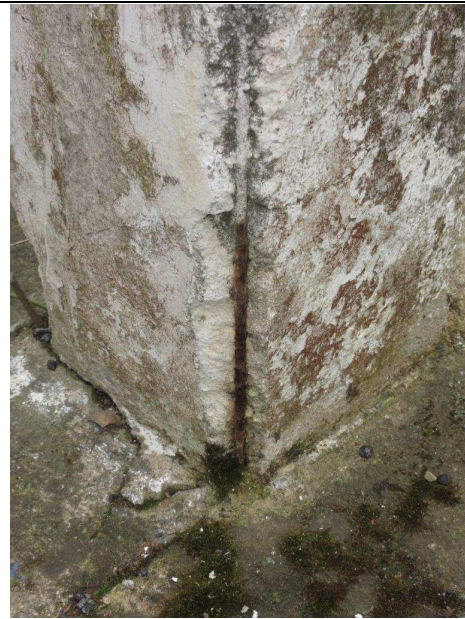
- Kamenné sloupky umístěné na římsě jsou výrazně poškozeny trhlinami, foto č.41, 42. Šířka trhlin je až 8 mm, foto č.43. Ocelové pruty vyztužující sloupky jsou výrazně napadeny korozí, foto č.44.

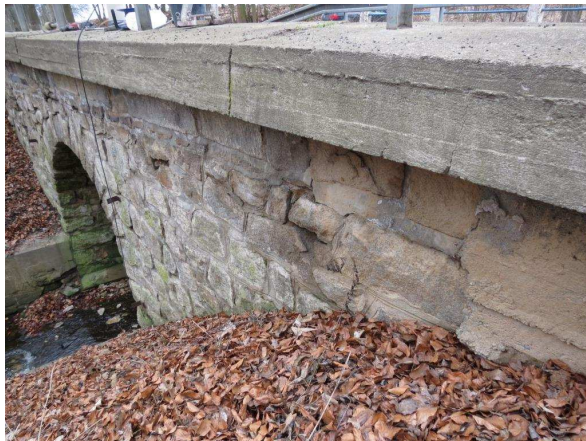
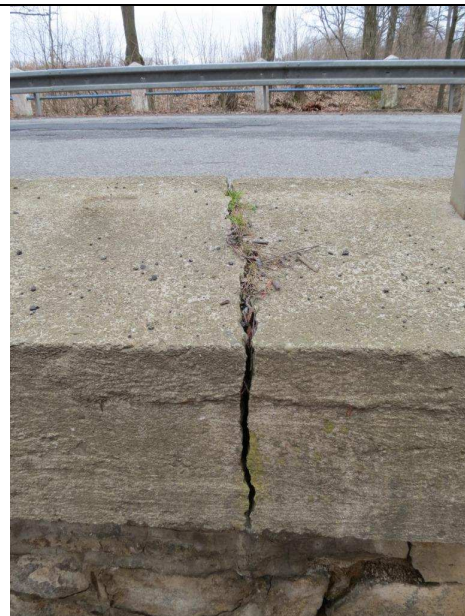
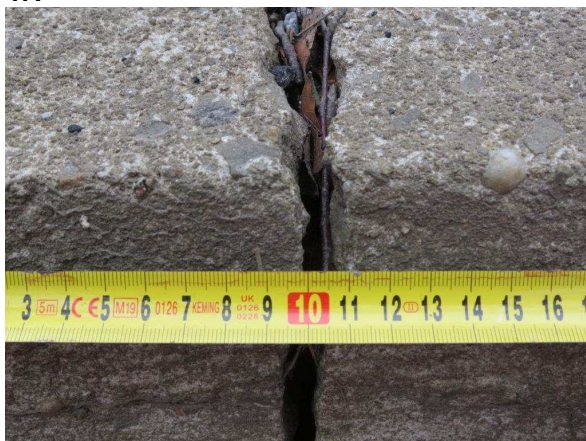
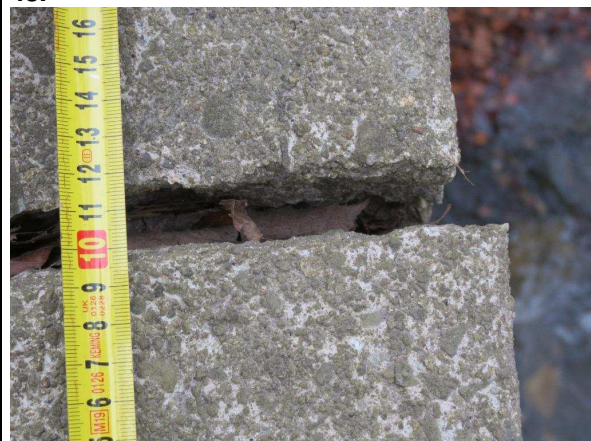
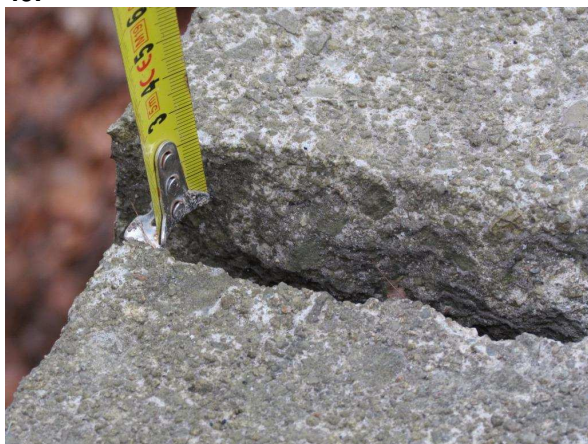
- Na povodní straně je římsa provedena z monolitického betonu. Tato konstrukce je narušena trhlinami, foto č.45, 46. Nejvýraznější trhlina je v místě vrcholu klenby. Šířka trhliny je 15 mm, foto č.47, 48. V rámci poškození této části došlo i k horizontálnímu a vertikálnímu posunu, foto č.48, 49.

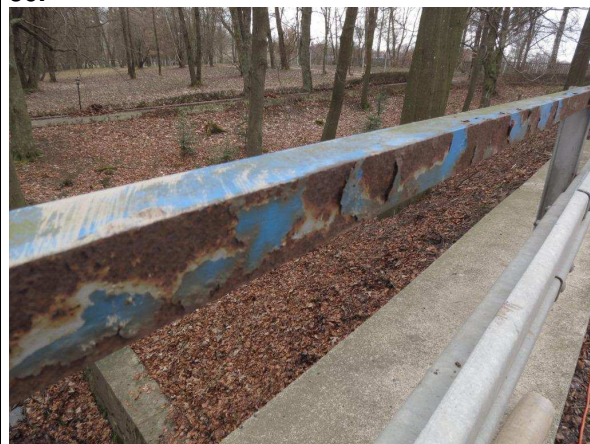
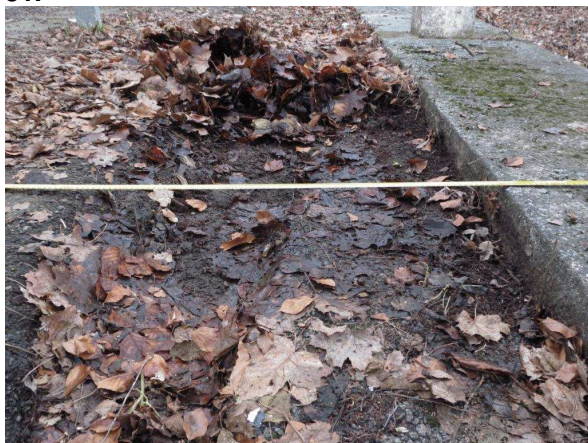
- Ocelové prvky zábradlí jsou napadeny převážně jen povrchovou korozí. Lokálně jsou napadeny ale i šupinkovou a důlkovou korozí foto č.50.
- Povrch vozovky tvořen živící není ve stejné mocnosti dotažen až ke kamenné římsě. V těchto místech vzniká prostor pro zadržení srážkové vody a následně k zatečení do mostní konstrukce, foto č.51.

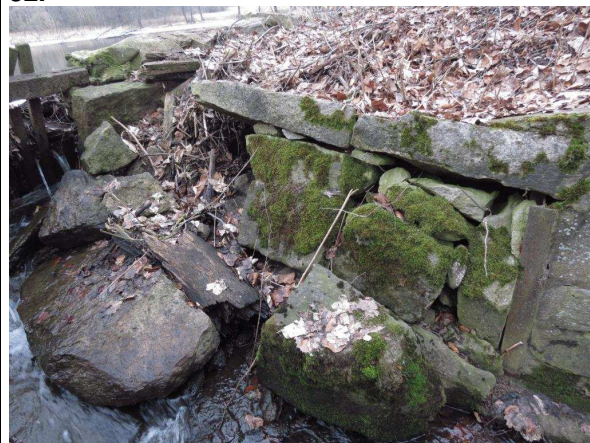
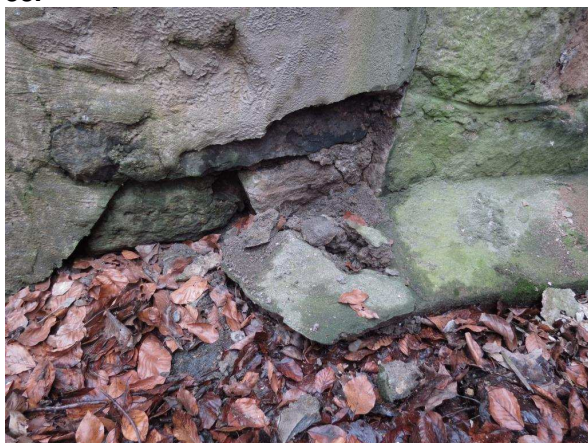
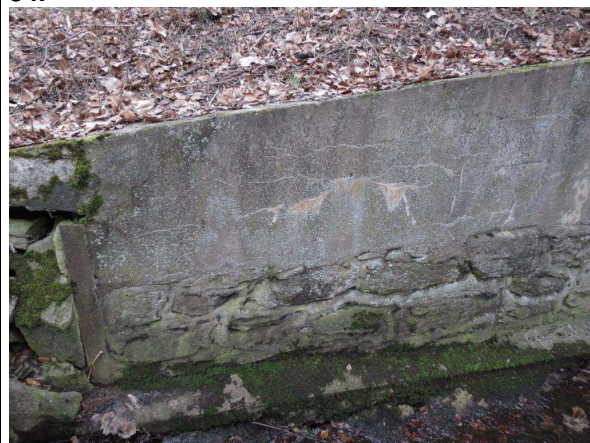
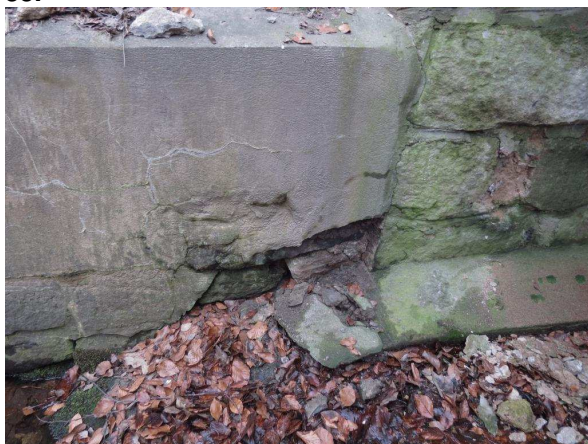
- Opěrné stěny kolmé na mostní křídla jak na návodní, tak i povodní straně mají v kamenné části výrazně degradované malty jak v ložných tak styčných spárách. Místy již malta chybí zcela, foto č.52, 53. Lokálně jsou uvolněné kameny a vypadávají z konstrukce, foto č.52, 53. Části provedené z monolitického betonu jsou porušeny trhlinami, foto č.54, 55.

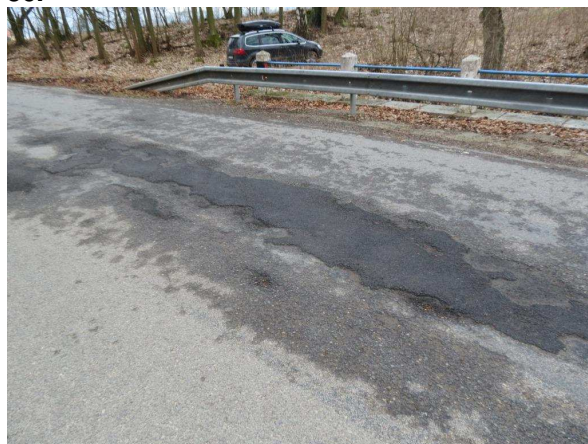
56.

- Živičný povrch vozovky je porušen výmoly (chybějícími částmi živičného povrchu). Některé výmoly jsou nevhodným způsobem vyspraveny, foto č.56.

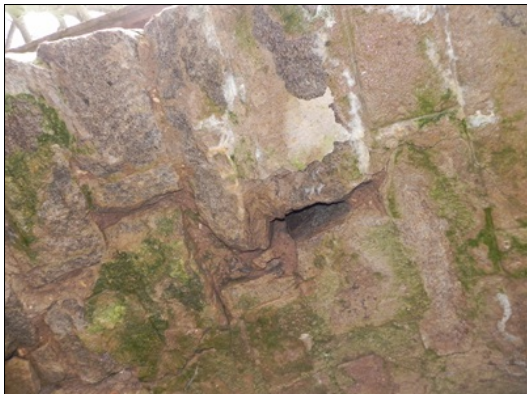
DSCN1166.JPG

Od návodní strany vlevo (cca 2 m) přes celou klenbu je příčná trhlina.
