Most 408-004

Most v obci Dobrá Voda přes potok

HLAVNÍ PROHLÍDKA

Datum provedení prohlídky: 8.8.2022

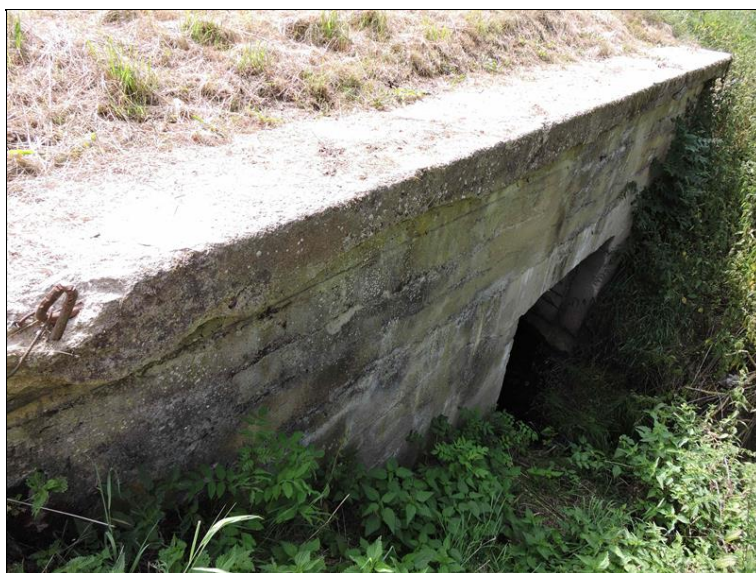
Celkový pohled levá strana - POS

4.2 Zábradlí

Na levé straně mostu na římse chybí zábradlí.
Hrozí pád z výšky!

| [4] | 4.2 Zábradlí | Osadit zábradlí na římsu na levé straně. |

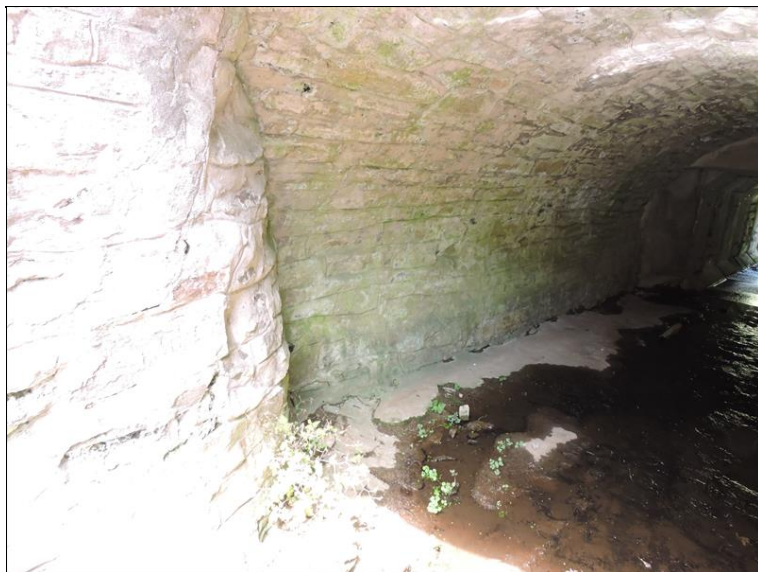
Pohled na opěru č. 1 - původní část

1.2 Mostní podpěry křídla a čelní zdi

Na povrchu mostních opěr jsou zřejmé stopy zatékání s průsaky. V úrovni hladiny potoka jsou spáry vplavené do velké hloubky a tvoří se kaverny.

| [5] | 1.2 Mostní podpěry křídla a čelní zdi | Provést přespárování zdiva opěr, kaverny sanovat injektáží. |

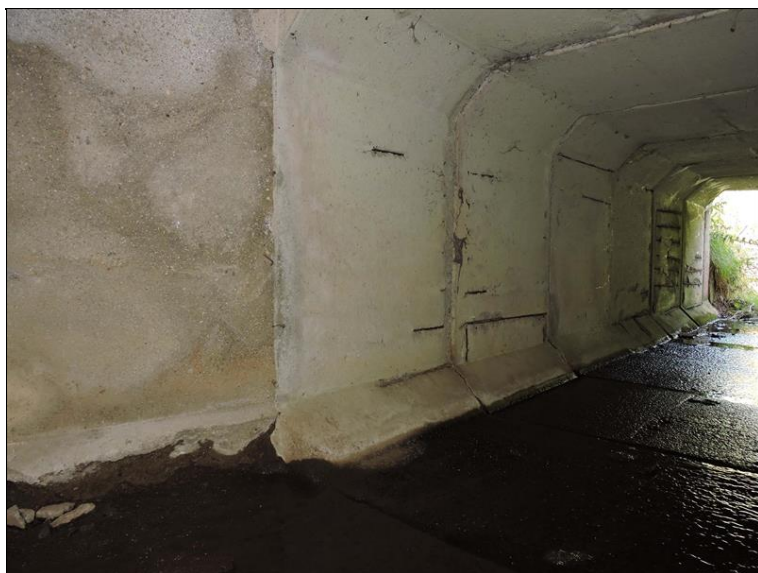
Pohled na opěru č. 1 - rozšíření

2.1 Nosná konstrukce

Na podhledu nosné konstrukce jsou viditelné stopy promáčení, výkvěty, krápníčky. Zdivo nosné konstrukce má vypadanou spárovou maltu. Na bočním povrchu nosné konstrukce rámů je obnažená výztuž, dochází přitom ke korozi příčné výztuže. Dochází k vyplavování spár mezi jednotlivými prefabrikáty.

| [7] | 2.1 Nosná konstrukce | Odstranit z povrchu prefabrikátů uvolněnou vrstvu betonu, provést pasivaci korodující výztuže a provést nové krytí. Očistit a provést nové spárování mezi jednotlivými prefabrikáty. |
| [8] | 2.1 Nosná konstrukce | Sanovat podhled nosné konstrukce, betony opěr a křídel. |

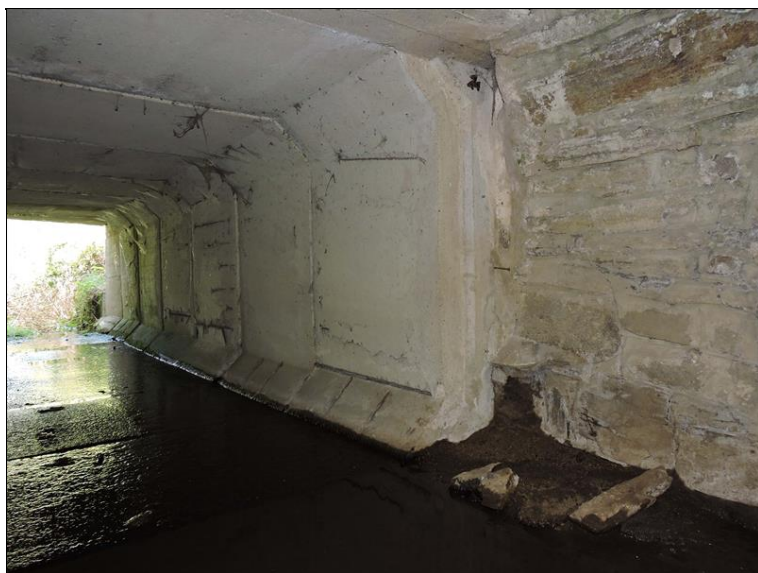
Pohled na opěru č. 2 - rozšíření

2.1 Nosná konstrukce

Na pohledu nosné konstrukce jsou viditelné stopy promáčení, výkvěty, krápníčky. Zdivo nosné konstrukce má vypadanou spárovou maltu. Na bočním povrchu nosné konstrukce rámů je obnažená výztuž, dochází přitom ke korozi příčné výztuže. Dochází k vyplavování spár mezi jednotlivými prefabrikáty.

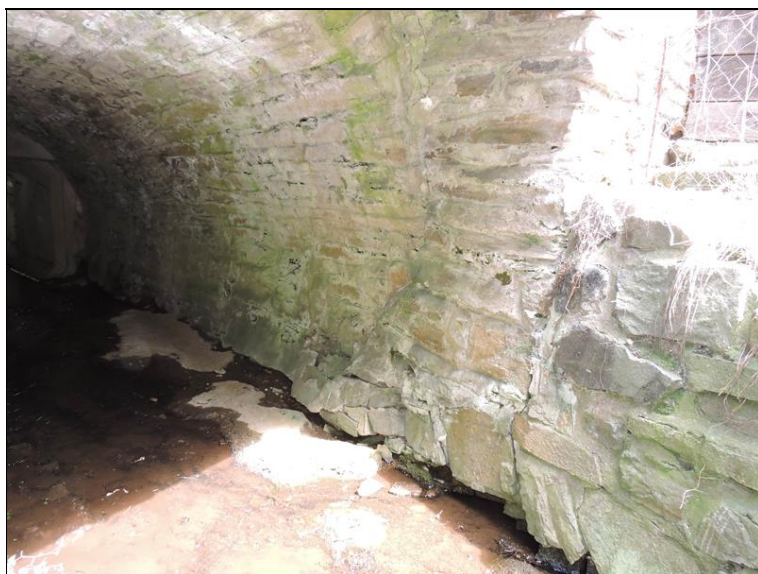
Pohled na opěru č. 2 - původní část

1.2 Mostní podpěry křídla a čelní zdi

Na povrchu mostních opěr jsou zřejmé stopy zatékání s průsaky. V úrovni hladiny potoka jsou spáry vplavené do velké hloubky a tvoří se kaverny.

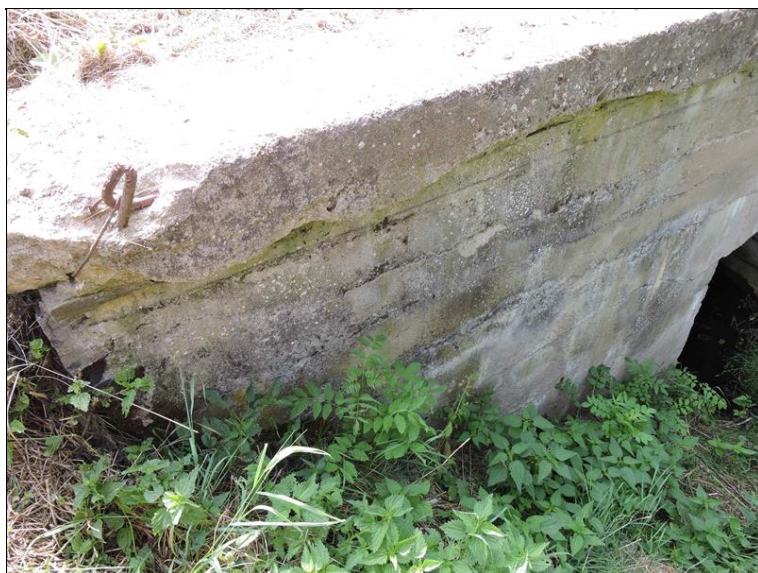
Křídlo č. 2 - levá strana

3.3.1 římsa

Levá mostní římsa má olámané hrany, s uchycenými mechy a obnaženou korodující výztuž.

| [3] | 3.3.1 římsa | Očištění říms včetně svislých ploch, opravy narušené římsy (odkrytá výztuž). |

| [11] | 3.3.1 římsa | Odstranit z povrchu říms uvolňující se beton a provést kompletní sanaci povrchu říms. |

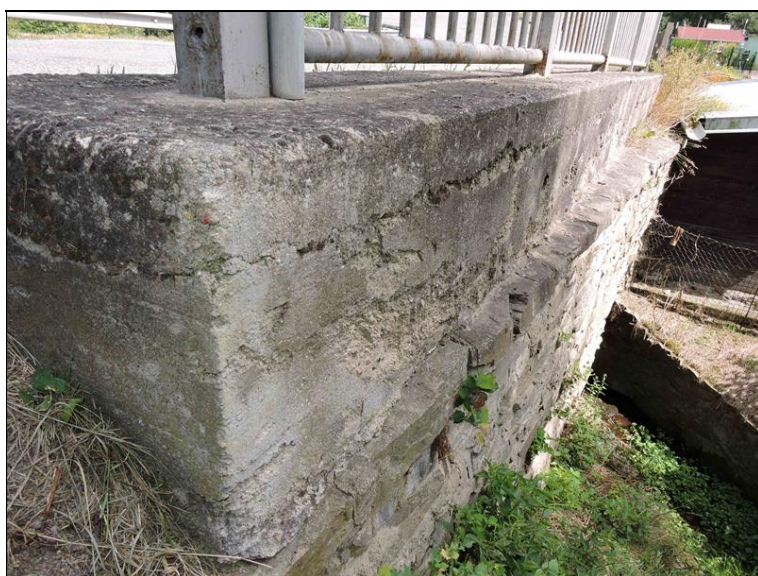
Křídlo č. 1 - pravá strana

3.3.1 římsa

Levá mostní římsa má olámané hrany, s uchycenými mechy a obnaženou korodující výztuž.

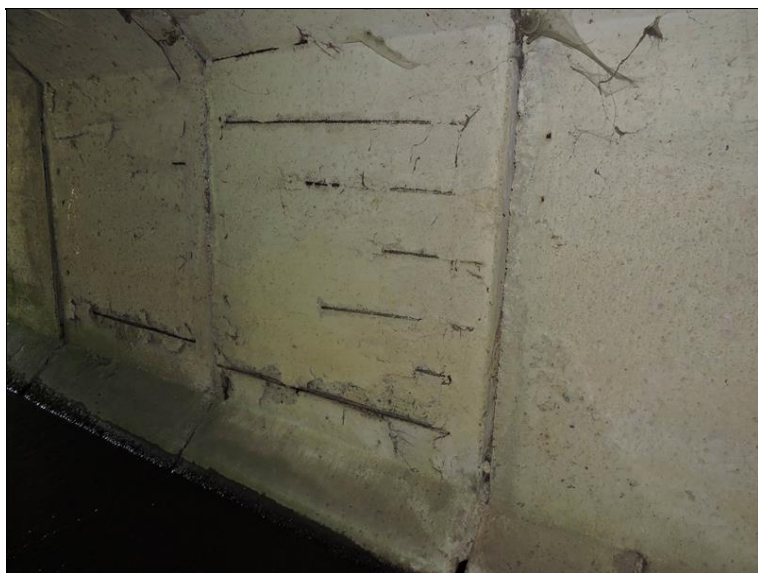
DSCN8762-resize.JPG

2.1 Nosná konstrukce

Na pohledu nosné konstrukce jsou viditelné stopy promáčení, výkvěty, krápníčky. Zdivo nosné konstrukce má vypadanou spárovou maltu. Na bočním povrchu nosné konstrukce rámů je obnažená vyztuž, dochází přitom ke korozi příčné vyztuže. Dochází k vyplavování spár mezi jednotlivými prefabrikáty.

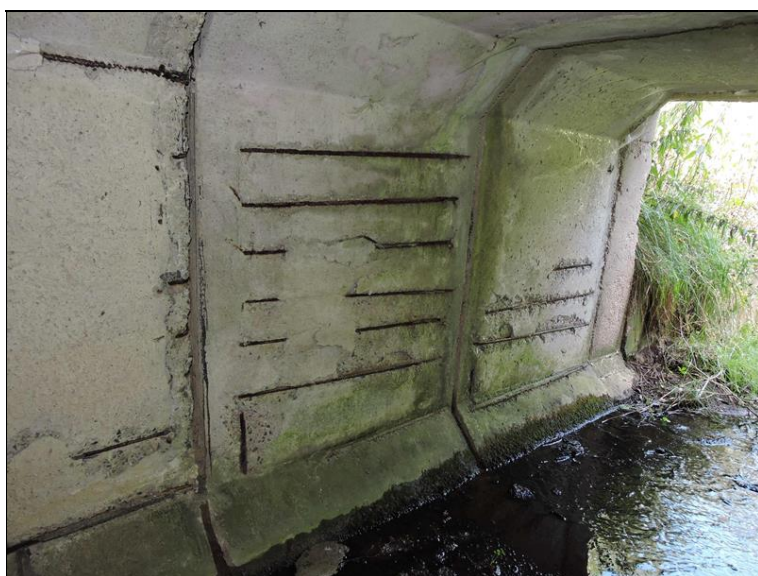
DSCN8763-resize.JPG

2.1 Nosná konstrukce

Na pohledu nosné konstrukce jsou viditelné stopy promáčení, výkvěty, krápníčky. Zdivo nosné konstrukce má vypadanou spárovou maltu. Na bočním povrchu nosné konstrukce rámů je obnažená vyztuž, dochází přitom ke korozi příčné vyztuže. Dochází k vyplavování spár mezi jednotlivými prefabrikáty.

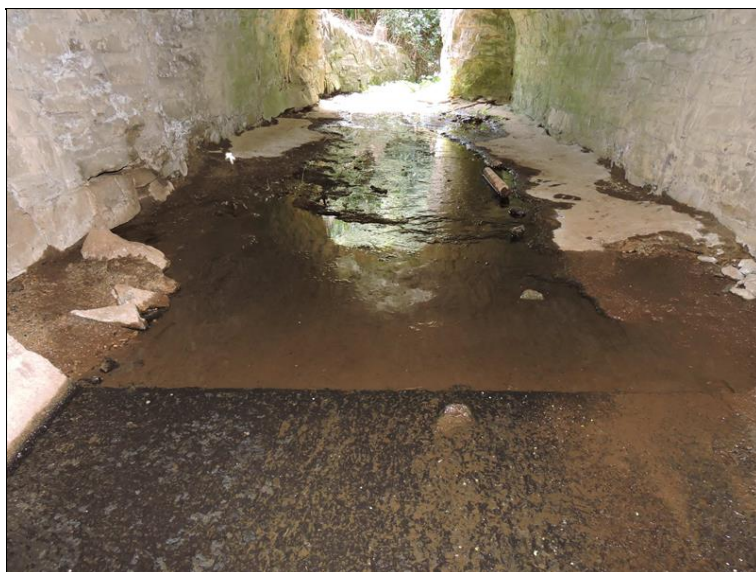
DSCN8765-resize.JPG

1.2 Mostní podpěry křídla a čelní zdi
Betonový ochranný práh se rozpadá.

| [6] | 1.2 Mostní podpěry křídla a čelní zdi | Opravit betonové ochranné prahy. |

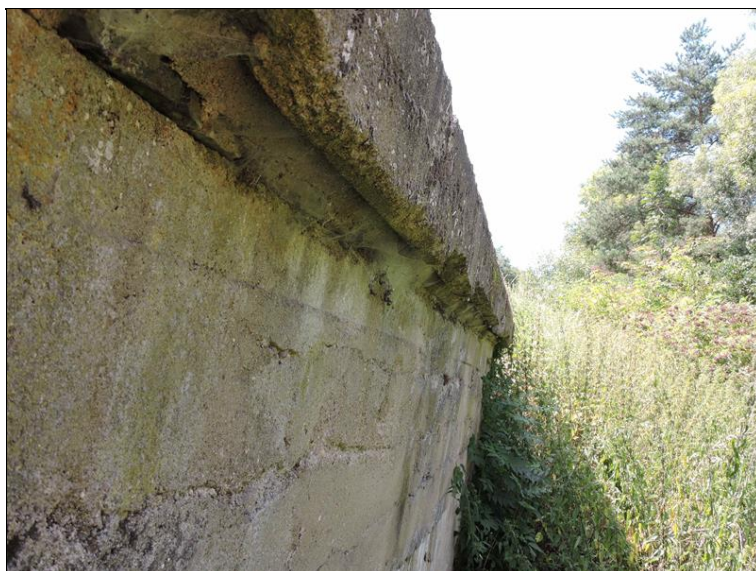
DSCN8775-resize.JPG

3.3.1 římsa
Levá mostní římsa má olámané hrany, s uchycenými mechy a obnaženou korodující výztuž.

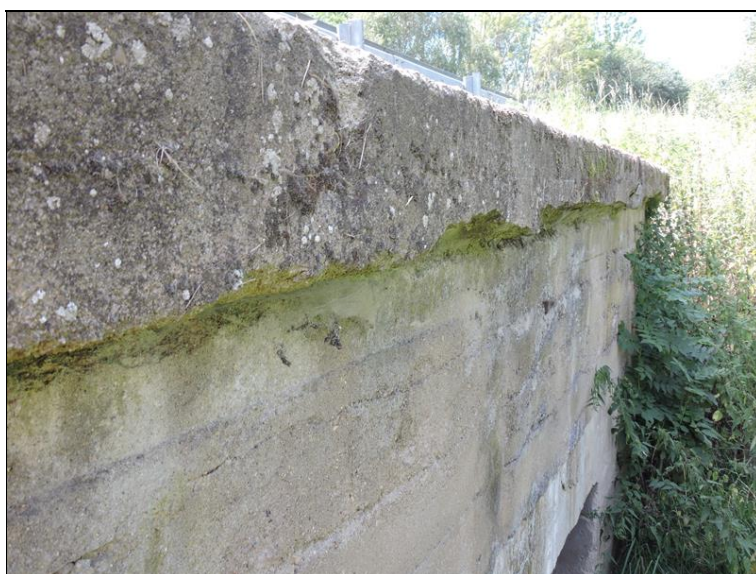
DSCN8776-resize.JPG

3.3.1 římsa
Levá mostní římsa má olámané hrany, s uchycenými mechy a obnaženou korodující výztuž.
