Most 408-004

Most v obci Dobrá Voda přes potok

HLAVNÍ PROHLÍDKA

Datum provedení prohlídky: 14.7.2020

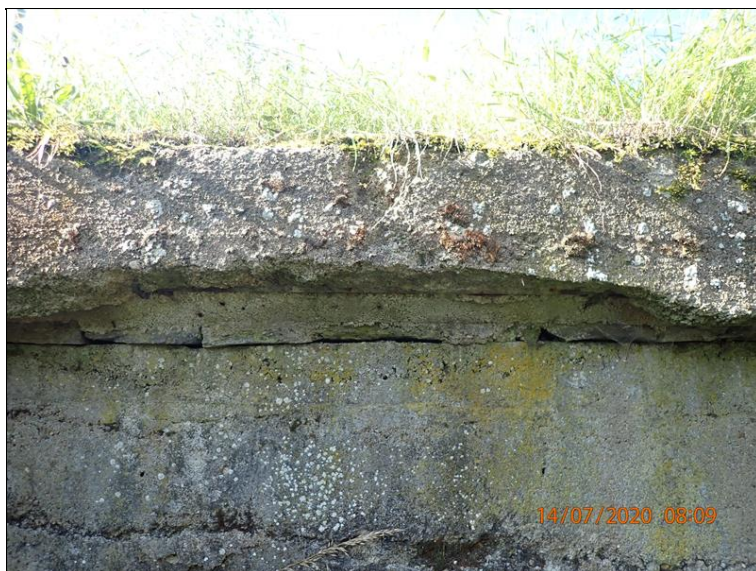
- levá mostní římsa má olámané hrany
- uchycené mechy
- obnažená korodující výztuž.

05.Degradace betonu čela a římsy levo.JPG

Očištění říms včetně svislých ploch, opravy narušené římsy (odkrytá výztuž).

Odstranit z povrchu říms uvolňující se beton a provést kompletní sanaci povrchu říms.

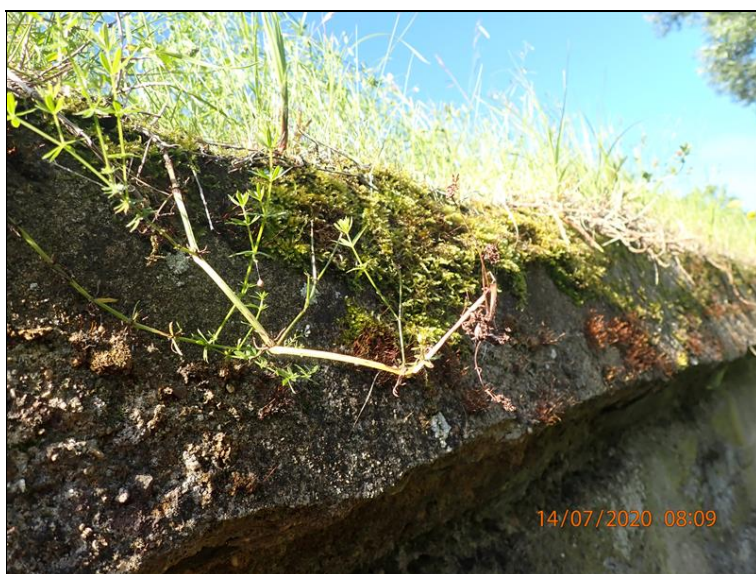
06.Usazené mechy na římse vlevo.JPG

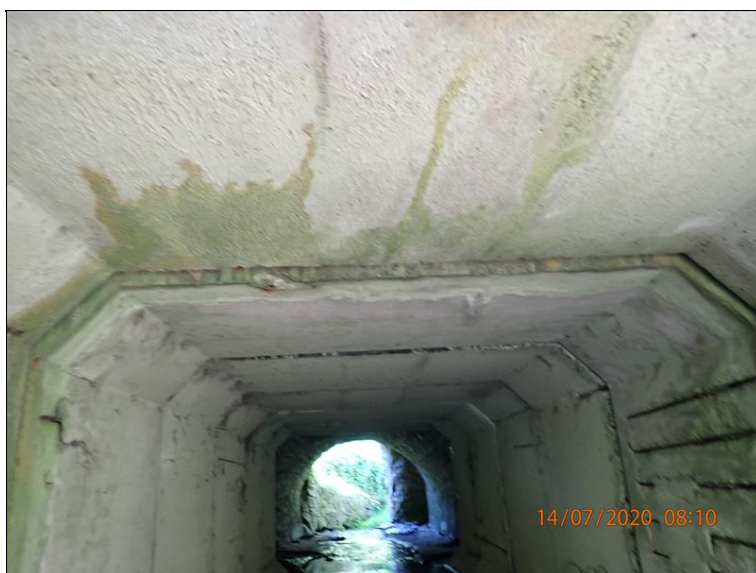
[2.1]	2.1	Nosná konstrukce	<ul style="list-style-type: none"> - na pohledu nosné konstrukce jsou viditelné stopy promáčení - krápníčky - zdivo nosné konstrukce má vypadanou spárovou maltu
-------	-----	------------------	---

08.Podhled nosné konstrukce.JPG

Sanovat podhled nosné konstrukce, betony opěr a křídel.

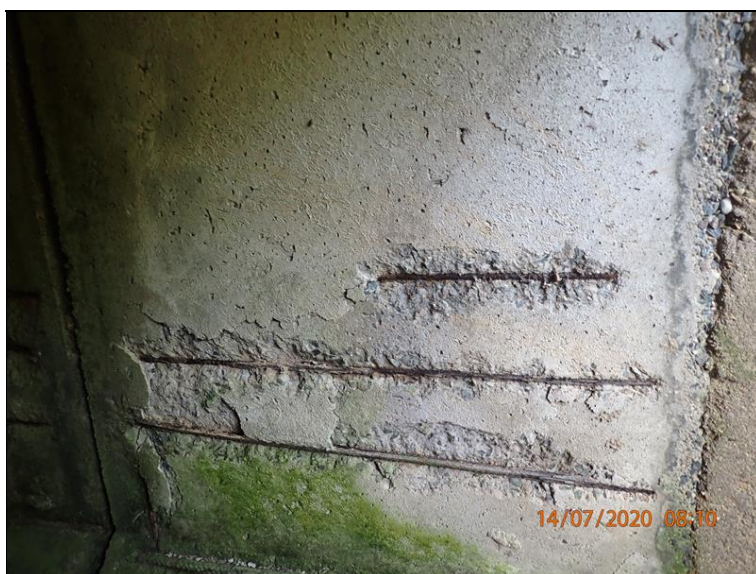
- na bočním povrchu nosné konstrukce rámu je obnažená výztuž, dochází přitom ke korozi příčné výztuže
- dochází k vyplavování spár mezi jednotlivými prefabrikáty

09.Prorýsovaná výztuž stěn.JPG

Odstranit z povrchu prefabrikátů uvolněnou vrstvu betonu, provést pasivaci korodující výztuže a provést nové krytí. Očistit a provést nové spárování mezi jednotlivými prefabrikáty.

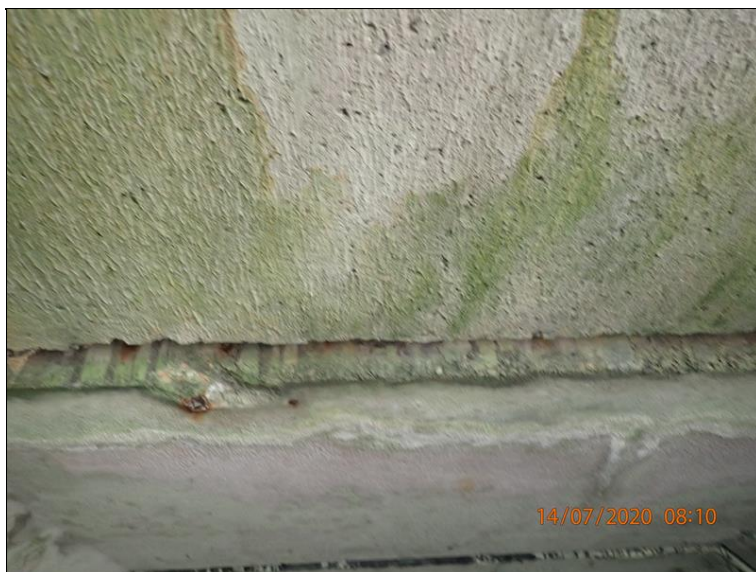
10.Průsak na nosné konstrukci.JPG

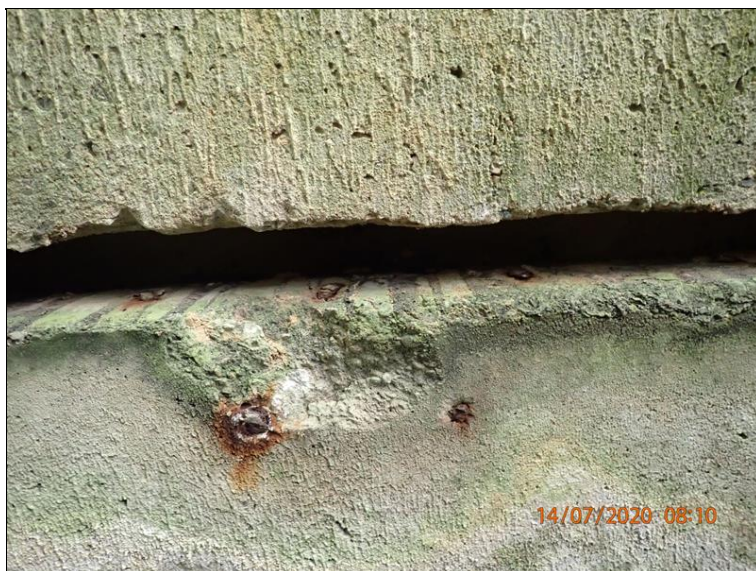
11.Mezera mezi jednotlivými dílci PREFA rámů.JPG

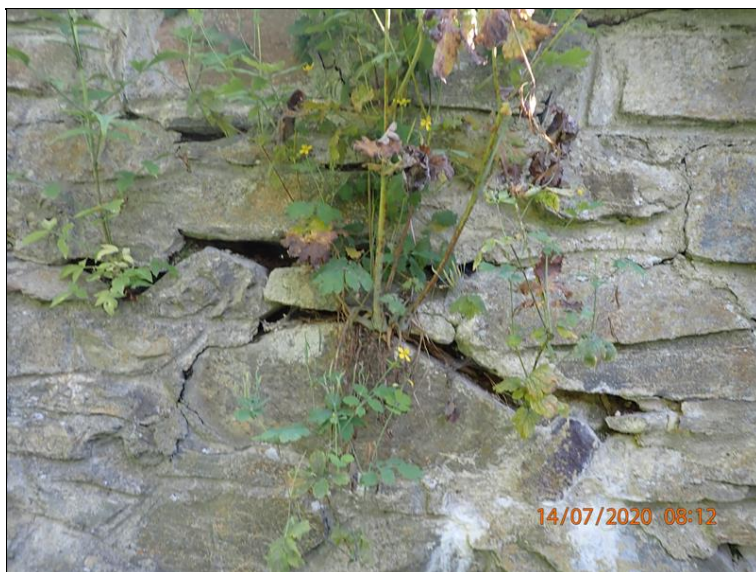
13.Poškozené spárování na čele vpravo.JPG

Provést přespárování zdiva opěr, kaverny sanovat injektáží.

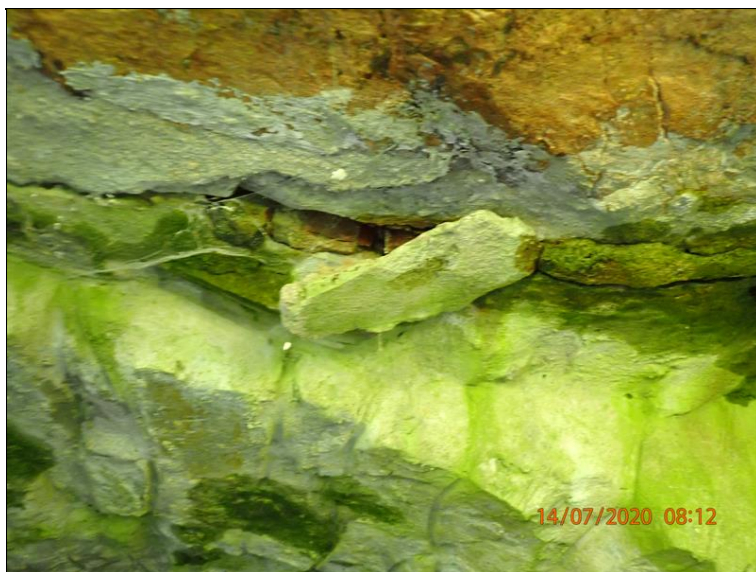
16.Degradace betonu nosné konstrukce.JPG

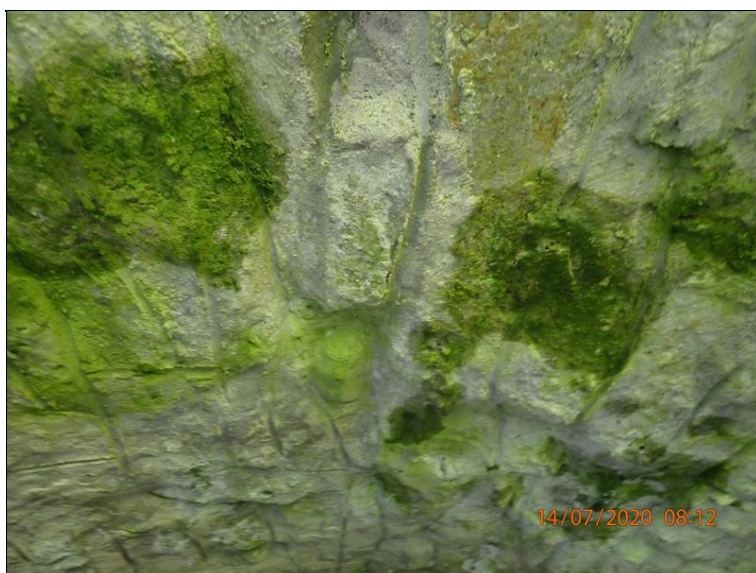
17.Průsak na nosné konstrukci.JPG

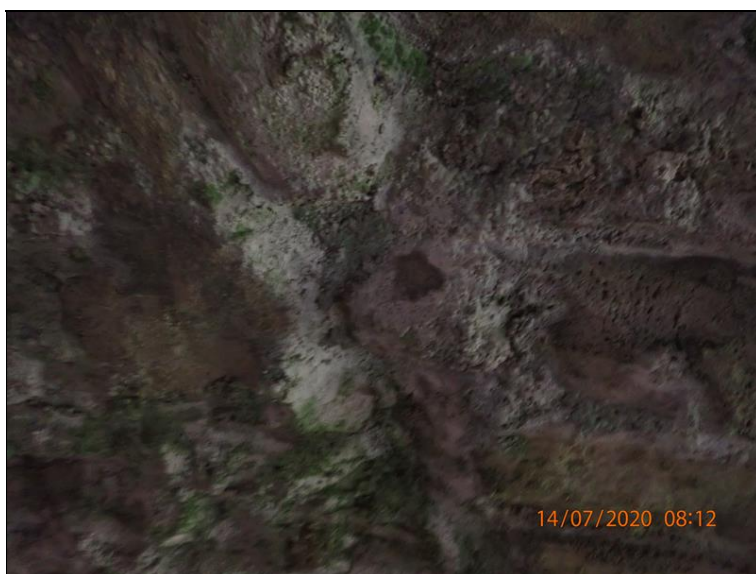
18.Vápenné výluhy na nosné konstrukci.JPG

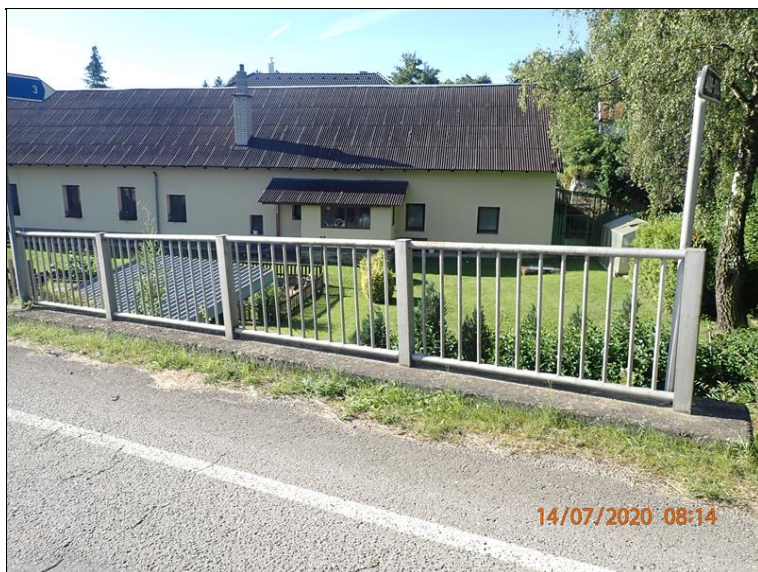
- na pravé straně mostu na římse chybí zábradlí

19.Zábradlí na pravé straně.JPG

Osadit zábradlí na římse na pravé povodní straně.

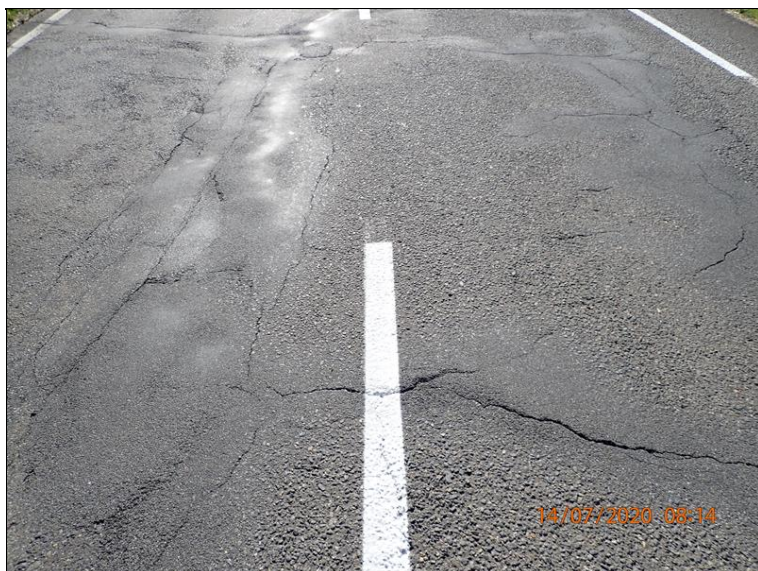
- obruš
- vypírání
- trhliny
- prosedliny

20.Vozovka na silnici.JPG

Plánovat celkovou rekonstrukci vozovky včetně výměny

hydroizolace a mostních závěrů.
