# **Most 523-001**

Most přes údolí a silnici I/38 ve městě Jihlava

## **HLAVNÍ PROHLÍDKA**

Datum provedení prohlídky: 23.6.2023

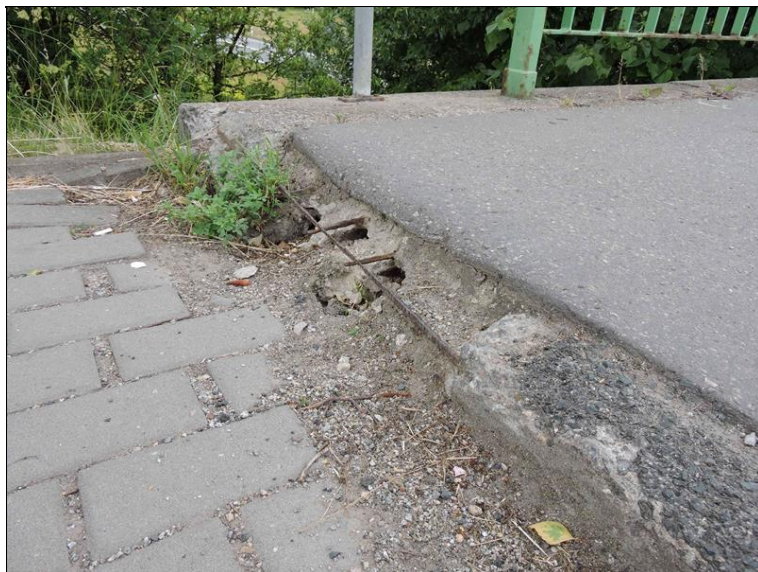
DSCN9506-resize.JPG

### 3.2 Chodníky

Napojení chodníku na LS před OP1 je

**NEBEZPEČNÉ.** Výškový rozdíl je 120 mm a vyčnívá ostrá zkorodovaná výztuž.

[3] 3.2 Chodníky Urychleně zabezpečit napojení chodníků.

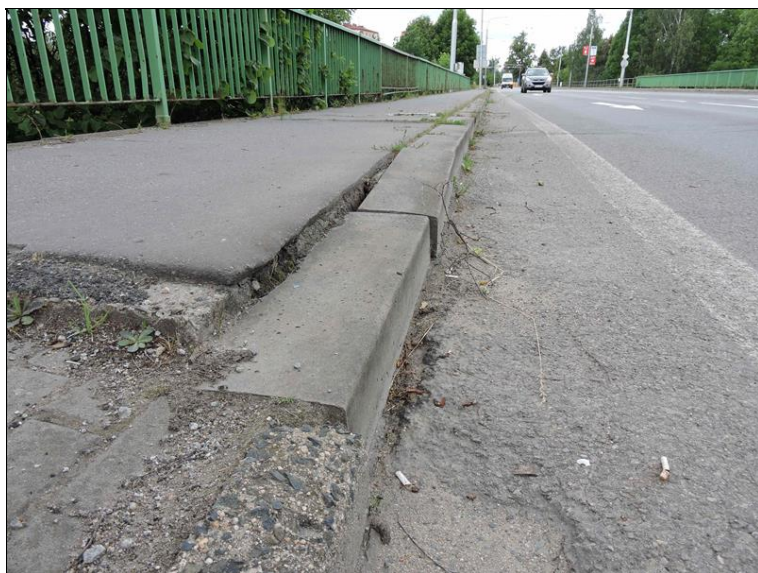
DSCN9507-resize.JPG

### 3.1 Vozovka

Obrubníky prosedlé, utržené.

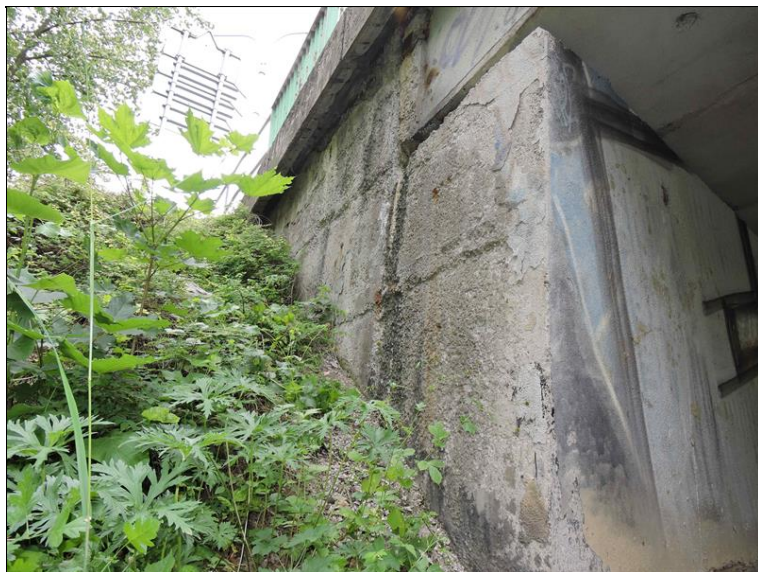
DSCN9555-resize.JPG  
Kř1P

#### 1.2.4 křídlo

Křídla OP1 zamáčená průsaky pod římsami v místě závěrných zídek, rezavé zbarvení, inkrustace, odpad povrchu, patrné hrubé kamenivo. Zbytky torkretové omítky. Degradace povrchu křídel OP4, odpad omítky, vápenné výluhy pod římsou. Výrazné zhoršení stavu od poslední HPM.

[5] 1.2 Mostní podpěry křídla a čelní zdi Dosypání zeminy v místě obnažení paty(základů) OP1, úprava svahů pod opěrami. Zpevnění svahů u opěr a křídel mostu. Sanace povrchu opěr.

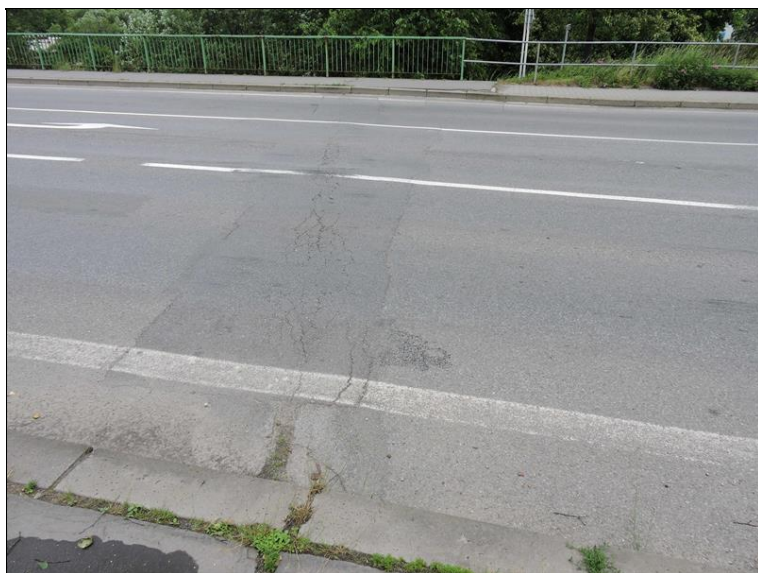
DSCN9512-resize.JPG

#### 2.3 Mostní závěry

Podpovrchový závěr nad OP1 nefunkční, průsaky na obou okrajích mostu. Profil povrchového závěru nad OP4 zanesený posypem, místně bodová koroze krycích plechů na chodnících. Bodová koroze ocelového profilu ve vozovce.

Vyčistit MZ nad OP4.

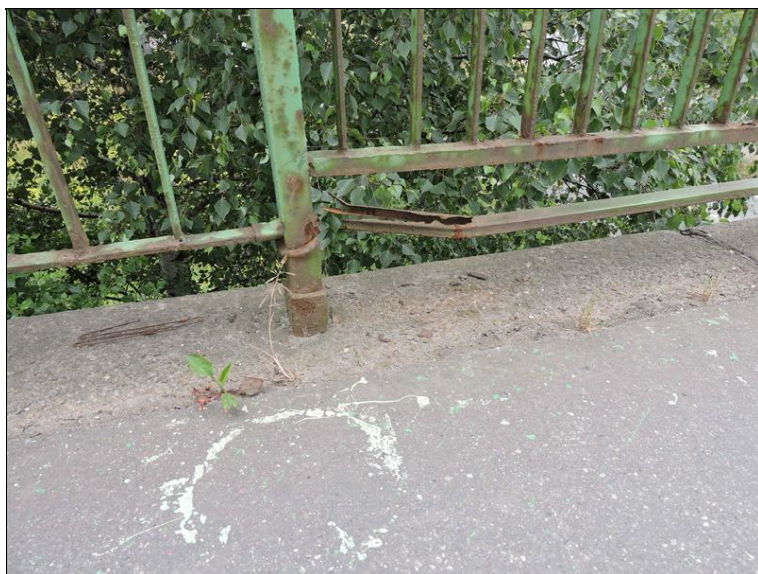
DSCN9514-resize.JPG

#### 4.2 Zábradlí

Sloupky jsou zabetonované v římse, koroze v patě sloupku. Bodová koroze zábradlí, místy plošná. Zvlněné horní madlo. Odrezlé spodní madlo (NEBEZPEČNÉ).

[4] 4.2 Zábradlí Opravit nebezpečná místa na zábradlí.

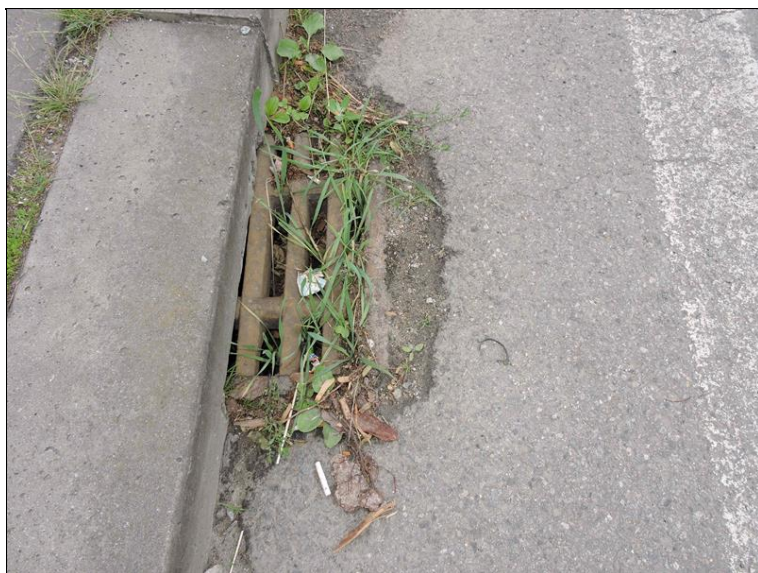
DSCN9516-resize.JPG

#### 4.8 Odvodnění

Zanesení odvodňovačů posypem, koroze mřížek. Koroze trubek svodů v 1.poli, ve 3.poli jsou provedeny pod trubicí odvodňovače svislé svody z PVC u podpory P3.

Vyčistit mostní odvodňovače.

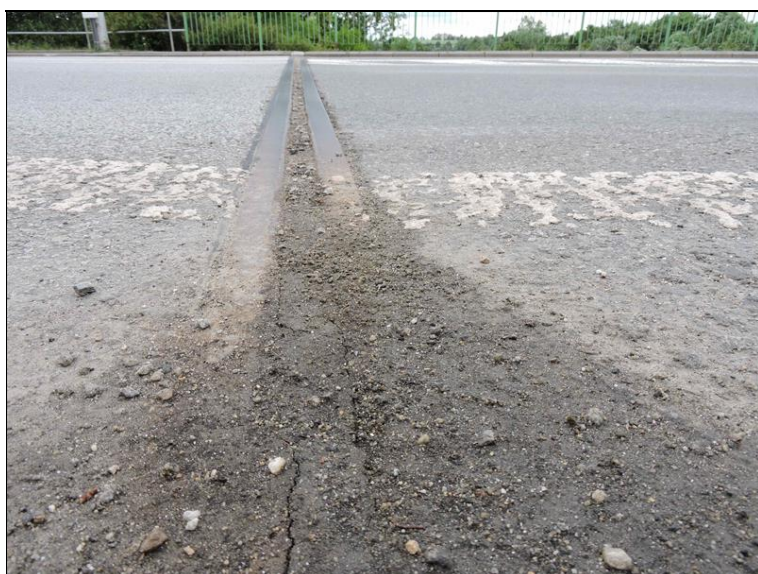
DSCN9530-resize.JPG

#### 2.3 Mostní závěry

Podpovrchový závěr nad OP1 nefunkční, průsaky na obou okrajích mostu. Profil povrchového závěru nad OP4 zanesený posypem, místně bodová koroze krycích plechů na chodnících. Bodová koroze ocelového profilu ve vozovce.

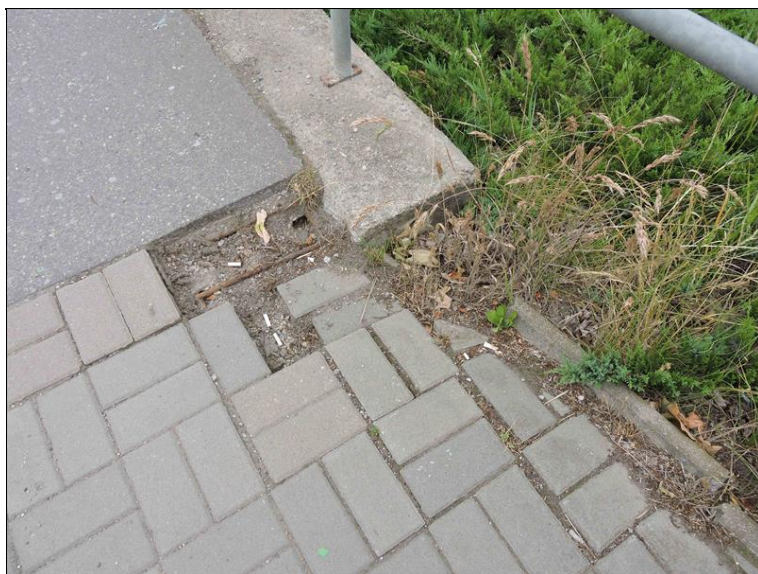
DSCN9531-resize.JPG

### 3.2 Chodníky

Ve smršťovacích trhlinách u obrubníku a římsy uchycená vegetace, místy příčné trhliny, trhliny u poklopů šachet V.O. Na chodníky na mostě navazuje na předmostích chodník ze zámkové dlažby, na pravé straně před mostem pokles dlažby.

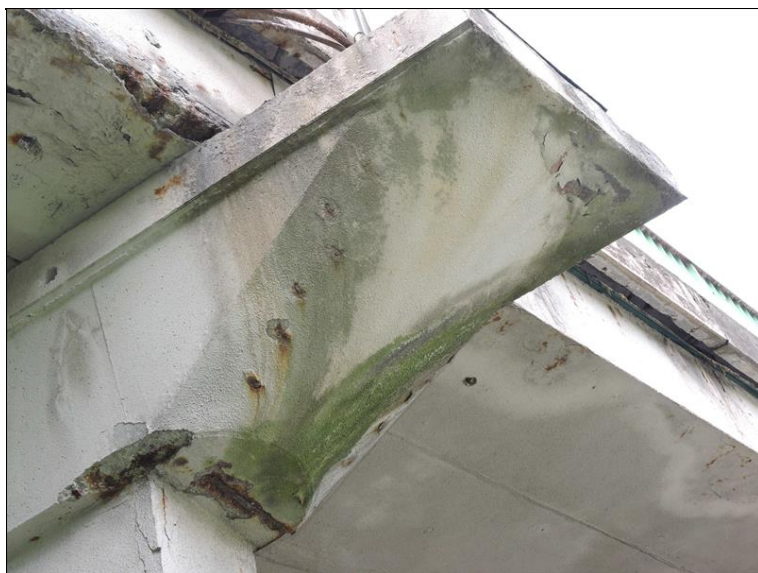
DSCN9572-resize.JPG

### 1.2 Mostní podpěry křídla a čelní zdi

Povrch opěr je opatřen torkretovou omítkou a je pomalovaný GRAFFITI. Okraje OP1 jsou obnažené, na pravé straně odtržený podkladní beton. Závěrná zídka OP1 je potečená pod římsou průsaky dilatací, degradace povrchu, rezavé výluhy.

Povrch vnitřních podpor je také opatřen torkretovou omítkou, omítka místně opadáva, spodní části sloupů jsou pomalované GRAFFITI. Pravá část prefabrikátu úložného prahu podpory P2 má v místě uložení na vnějším sloupu má porušenou spodní hranu, patrná koroze výztuže na pohledu konzoly prahu vynášející sloup V.O. Hrana sloupu pod konzolou je porušena svislými trhlinami. Závady na levé straně konzoly úložného prahu podpory P3 jsou obdobné.

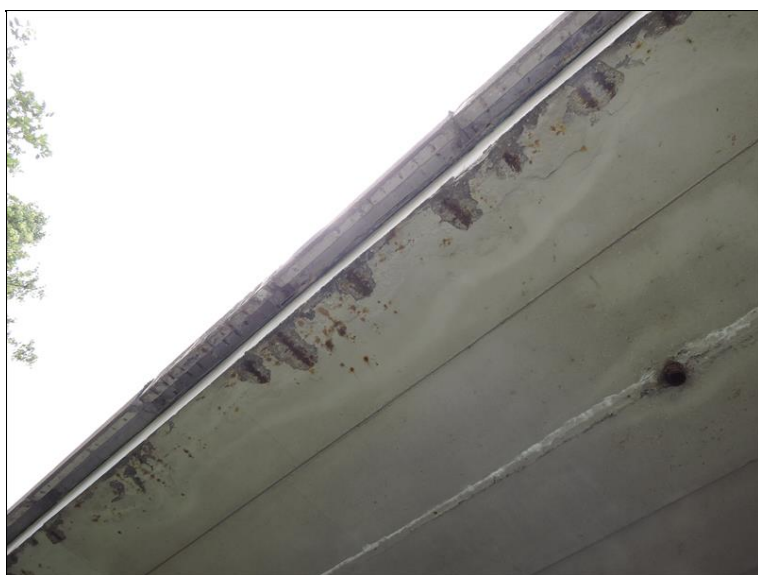
DSCN9573-resize.JPG  
Podhled NK pole 1 - opadaná krycí vrstva u P2

[7] 2.1 Nosná konstrukce Provedení sanace poškozeného povrchu NK, provedení ochranného nátěru.

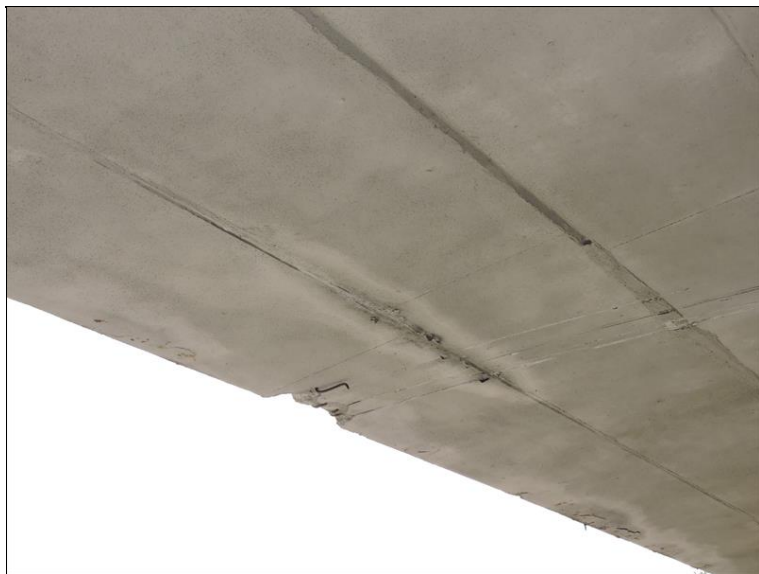
DSCN9578-resize.JPG  
Podhled NK - pole č. 1 - od nárazu kamionu

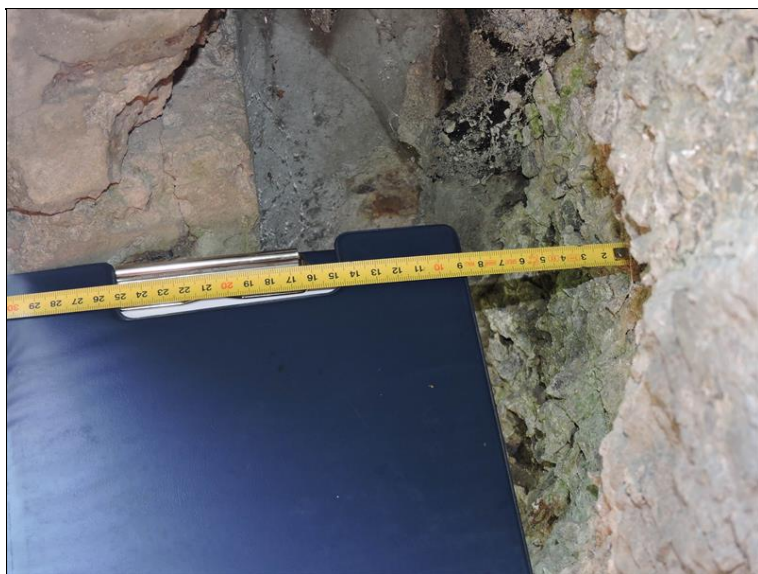
DSCN9586-resize.JPG

Kř1P - opadaná krycí vrstva 9cm

#### 1.2.4 křídlo

Křídla OP1 zamáčená průsaky pod římsami v místě závěrných zídek, rezavé zbarvení, inkrustace, odpad povrchu, patrné hrubé kamenivo. Zbytky torkretové omítky. Degradace povrchu křidel OP4, odpad omítky, vápenné výluhy pod římsou.

Výrazné zhoršení stavu od poslední HPM.

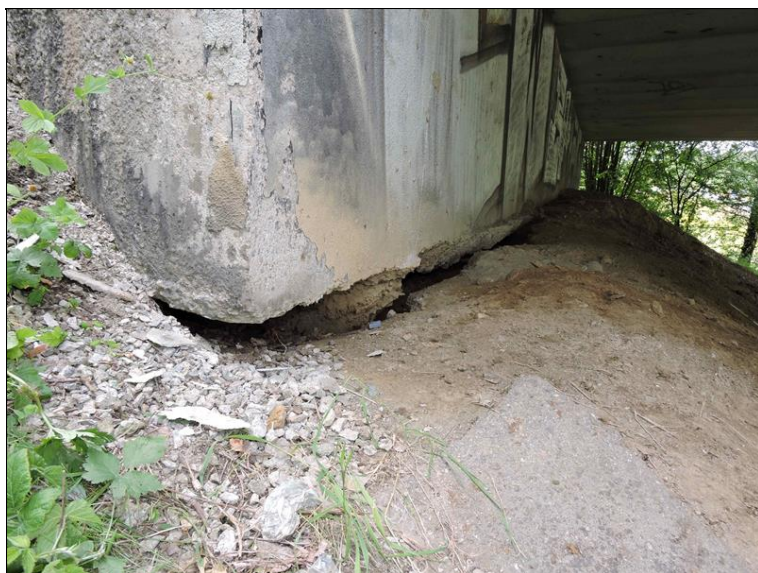
DSCN9587-resize.JPG

Pod OP1 v poli č. 1 na PS - kotlina dlouhá cca 4 metry

[8] 4.6 Území pod mostem a přístup. cesty Provést opevnění svahů pod opěrami a podél křídel.

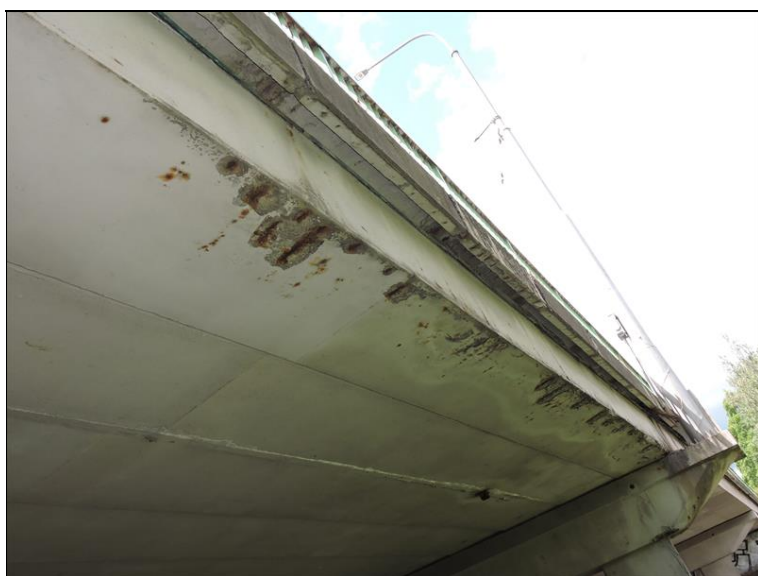
DSCN9598-resize.JPG

#### 2.1 Nosná konstrukce

Podhled NK a pohledové plochy jsou opatřeny torkretovou omítkou. V krajních polích ve 2. spáře na obou okrajích jsou vápenné výluhy. Na okrajích mostu pod římsami prostupující koroze třmíneků přes torkretovou omítku. Na pravé straně 1. a 3.pole odpad krycí vrstvy třmíneků krajního nosníku, koroze výztuže. Na levé straně poškození spodní hrany krajního nosníku u OP4, odpad krycí vrstvy betonu. Na levé straně 2.pole poškození krajního nosníku nadměrným vozidlem, odkryté třmínky, koroze, průsaky v krajní spáře. Pohledové plochy potečené průsaky pod římsami.

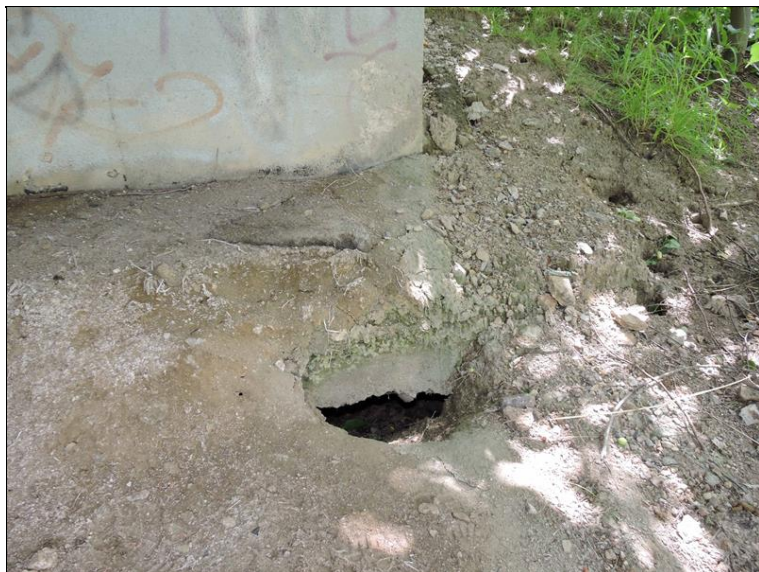
DSCN9600-resize.JPG  
Díra u OP1 na PS
