IMOS Brno, a.s.  
Divize silniční vývoj  
Olomoucká 174  
627 00 Brno

ŘÍJEN 2018

Na základě výše uvedené objednávky provedl zhotovitel diagnostický průzkum vozovky na vybraných úsecích silnic II/344, III/3468 a III/34413 v průtahu obcí Rozsochatec. Průzkum spočíval ve vizuální prohlídce s grafickým záznamem a fotodokumentací poruch, měření průhybů a posouzení únosnosti

Název	Rozsochatec průtah		
Silnice	II/344	III/3468	III/34413
Okres	Havlíčkův Brod		
Kraj	Vysočina		
Začátek úseku	km 7,550	km 4,900	km 0,000
Konec úseku	km 9,082	km 5,311	km 0,400
Délka úseku	1,532 km	0,411 km	0,400 km

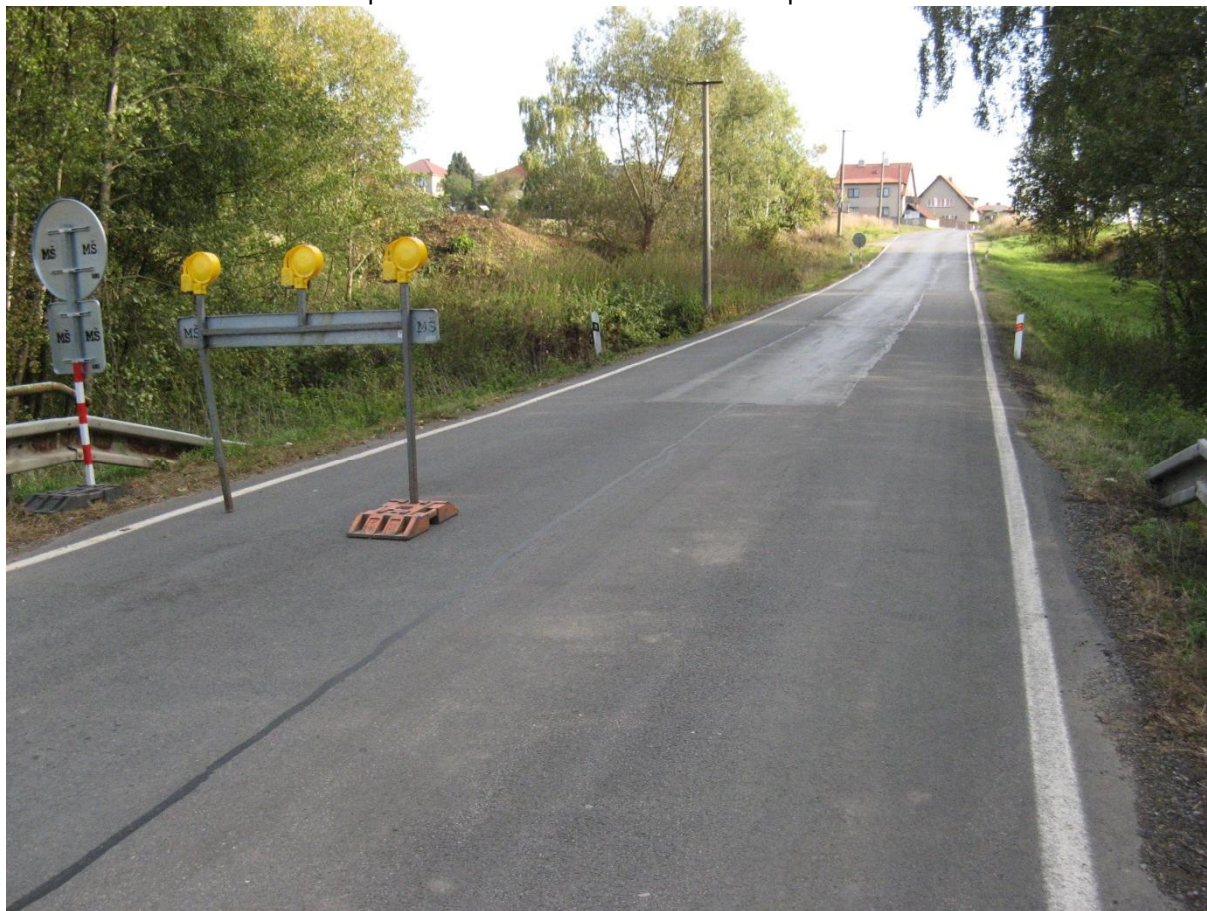
F02, km 7,560+  
Velkoplošné vysprávky.

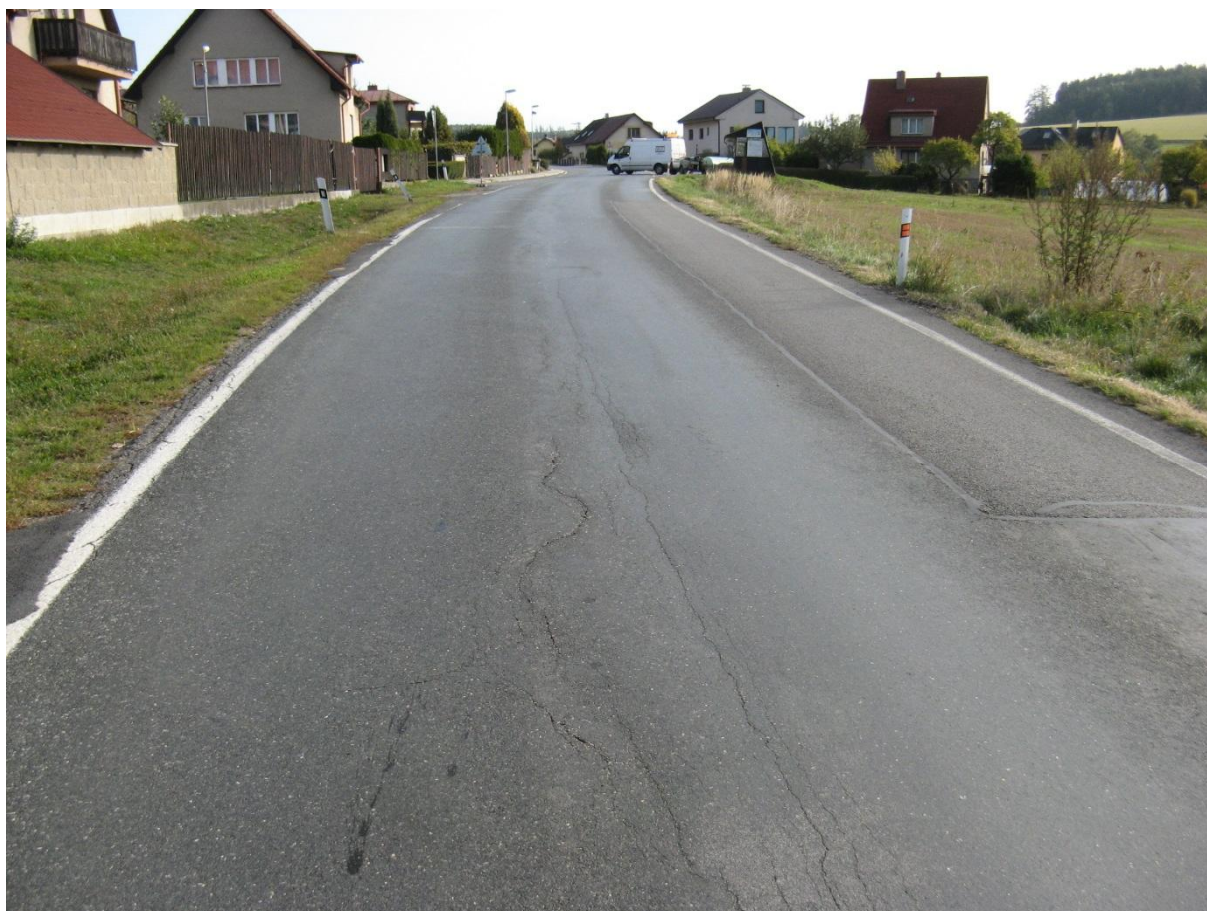
F06, km 7,710+  
Velkoplošná vysprávka, podélné rozvětvené trhliny.

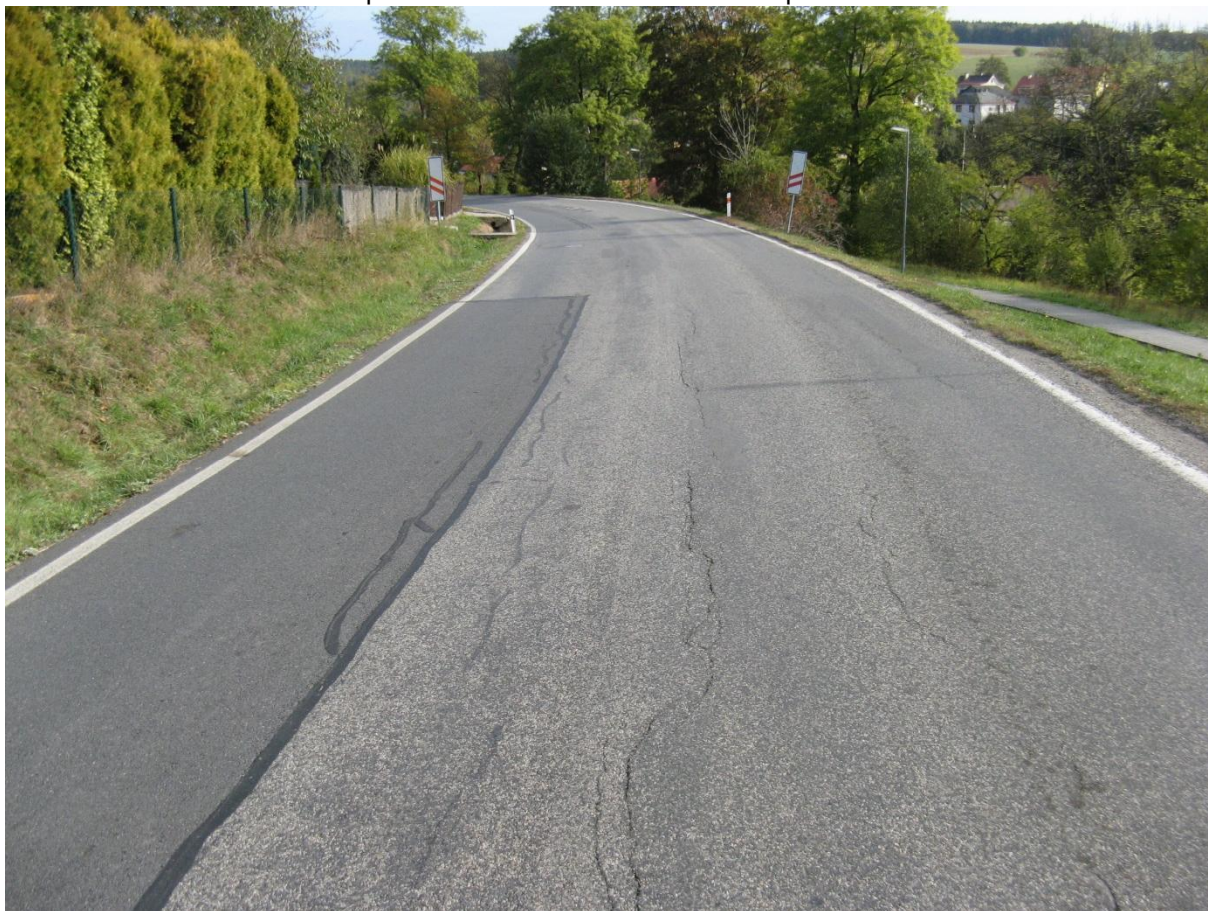
F12, km 8,010+

Velkoplošná vysprávka, podélné rozvětvené trhliny, podél vysprávky je deformace či vyjetá kolej.

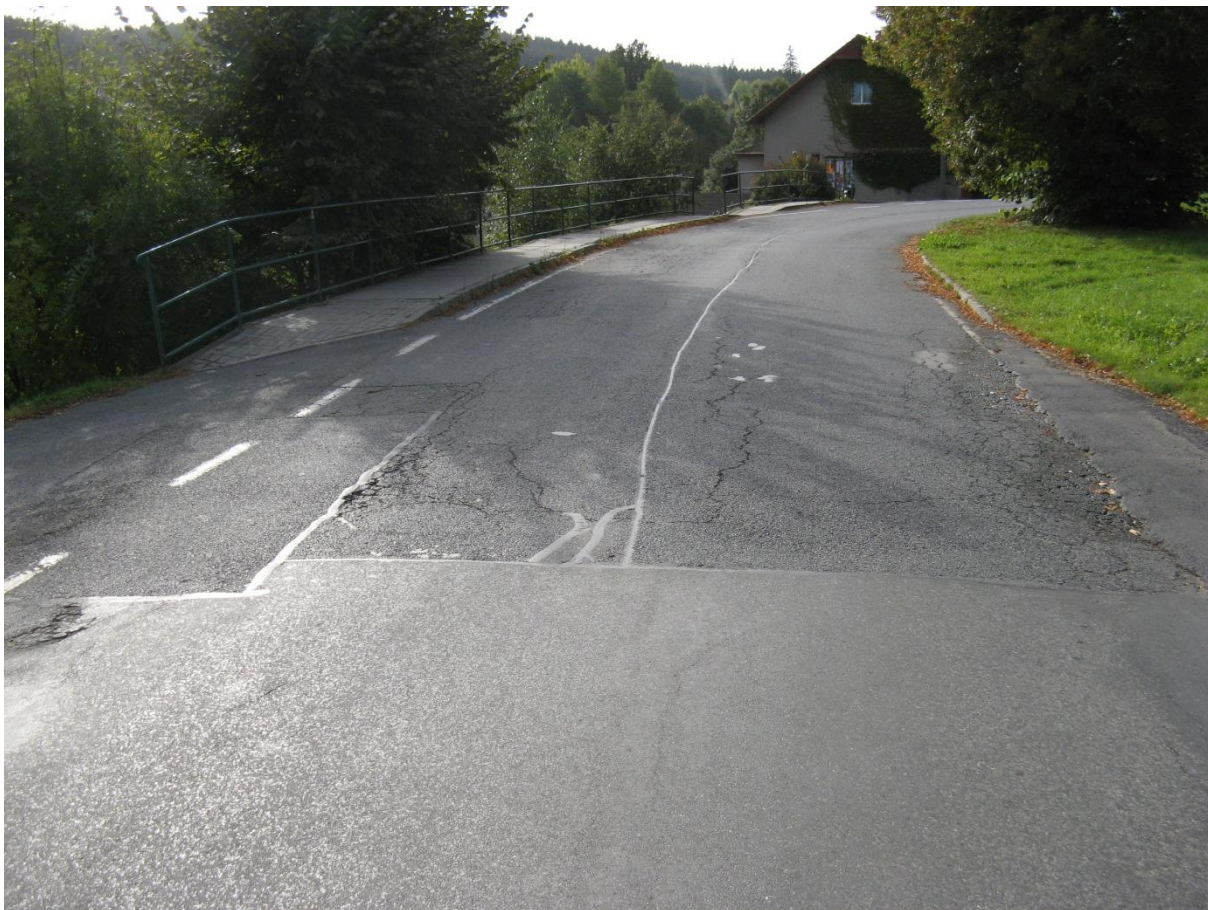
F17, km 8,290-

Změna povrchu. Původní povrch se sítěvými a podélnými trhlinami.

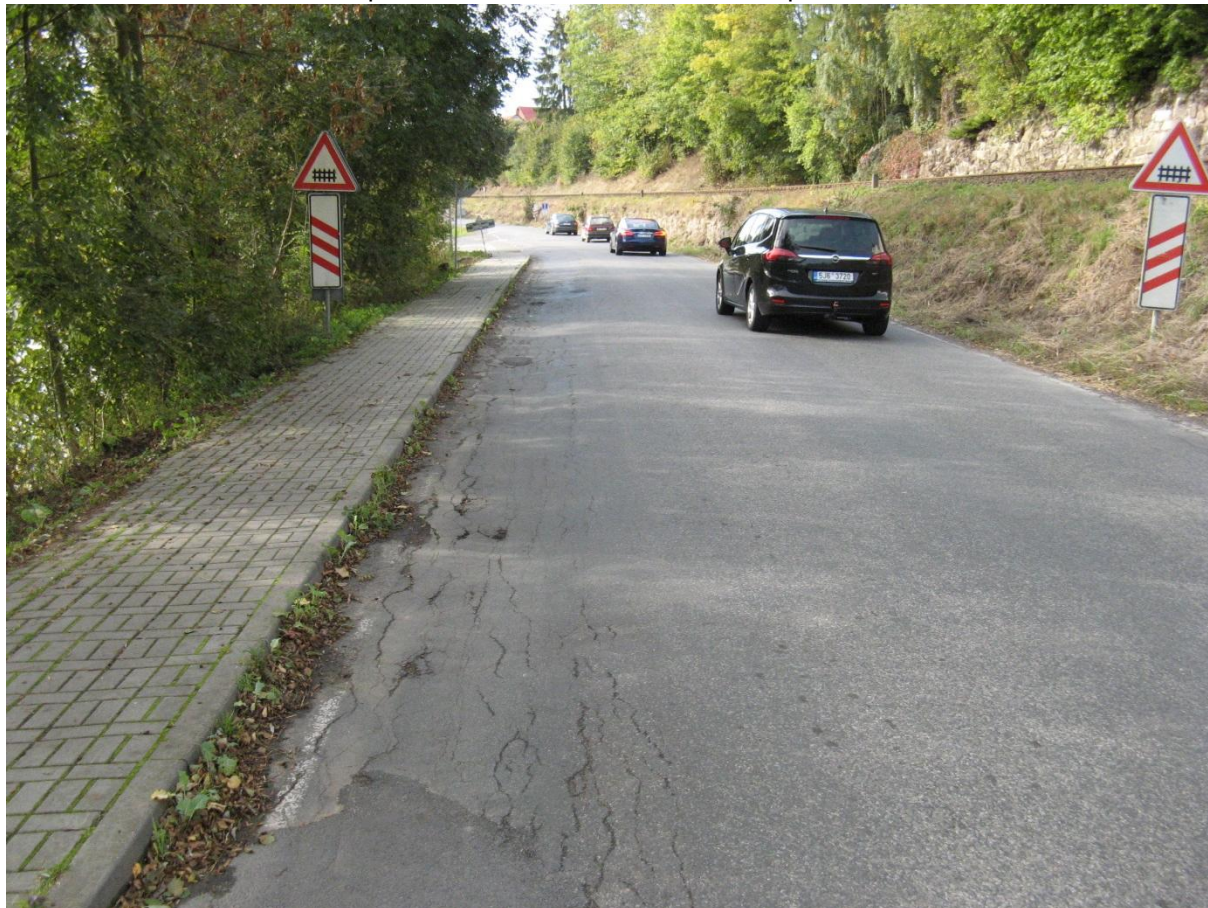
F22, km 8,500-  
Síťové trhliny podél okraje vozovky.

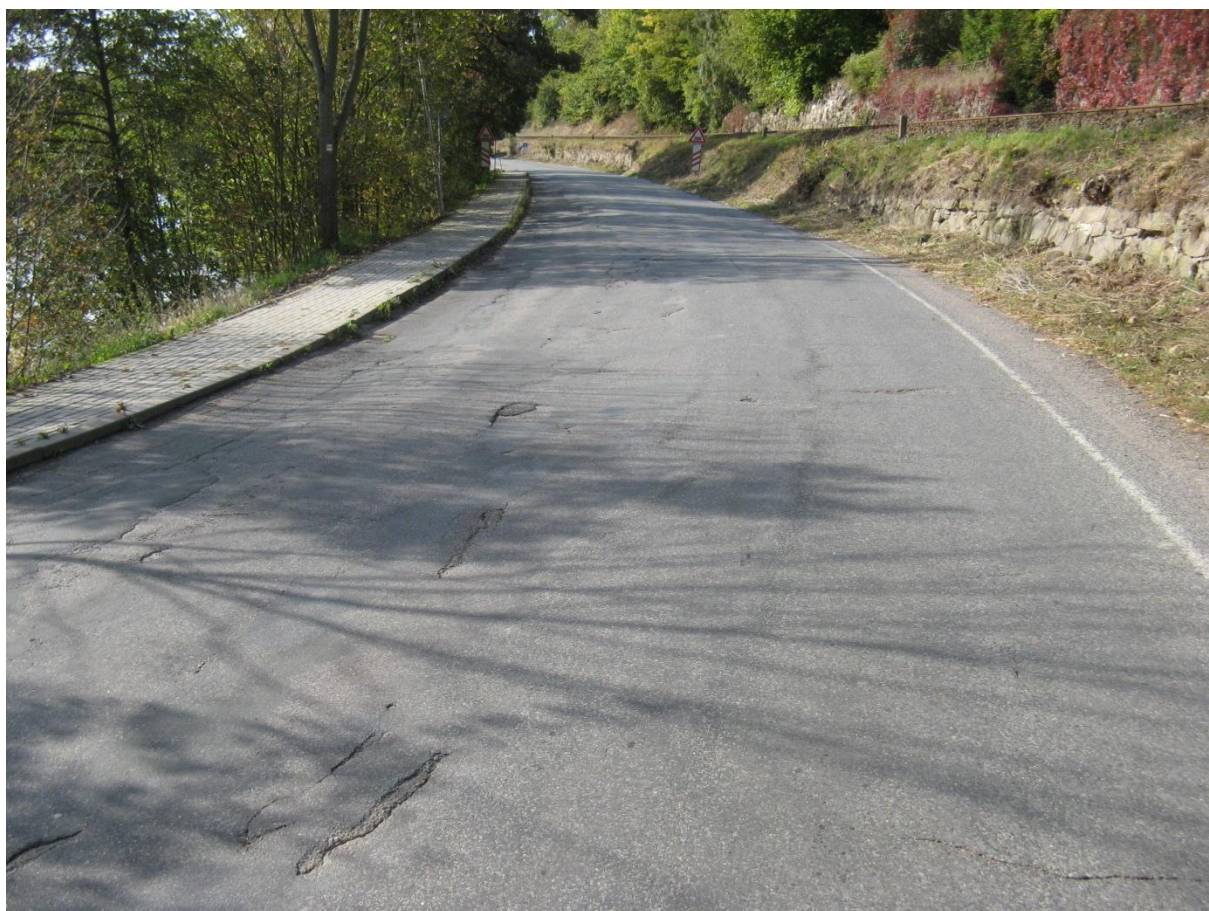
F23B, km 8,550-  
Trhliny, výtluky a plošné deformace nebo nepravidelné hrboly.

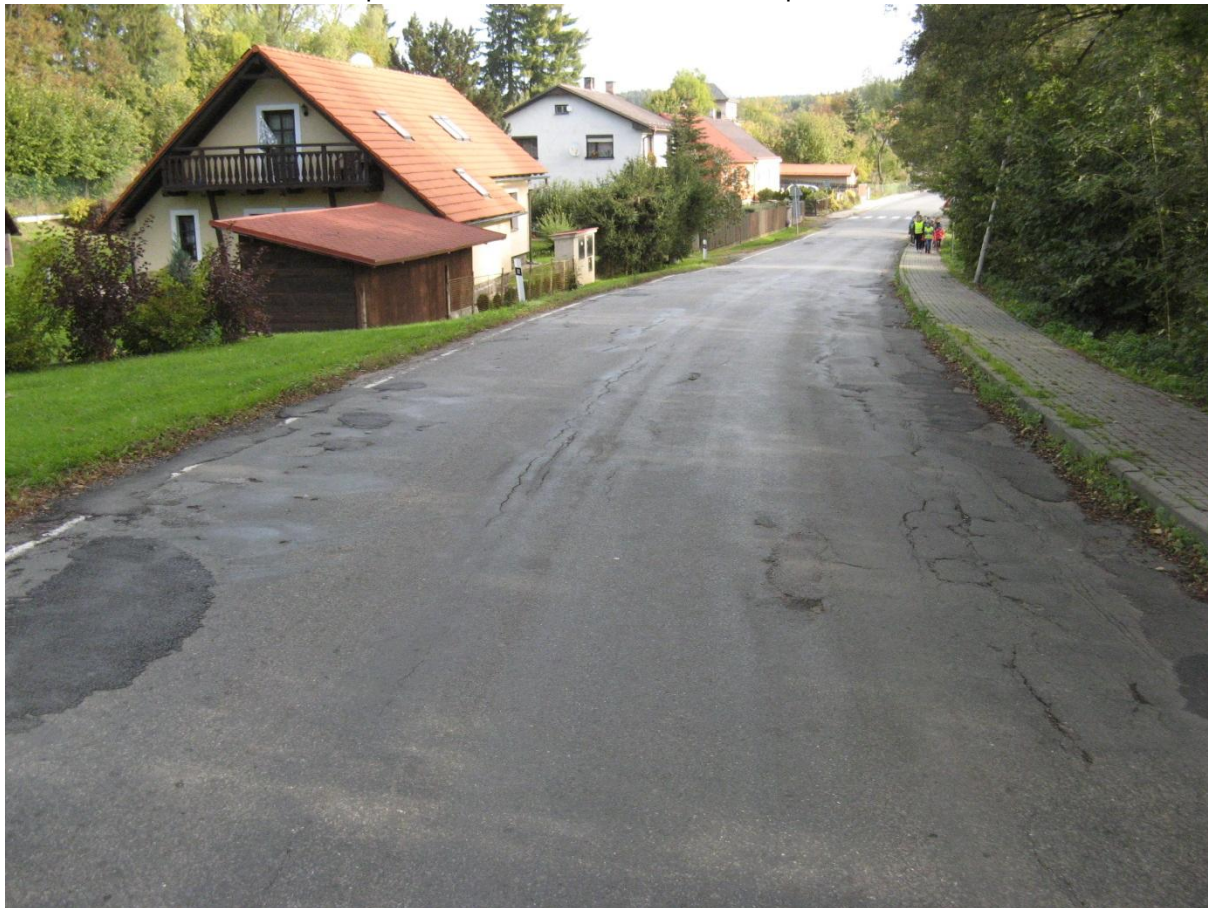
F25, km 8,610+  
Síťové trhliny podél okrajů vozovky.

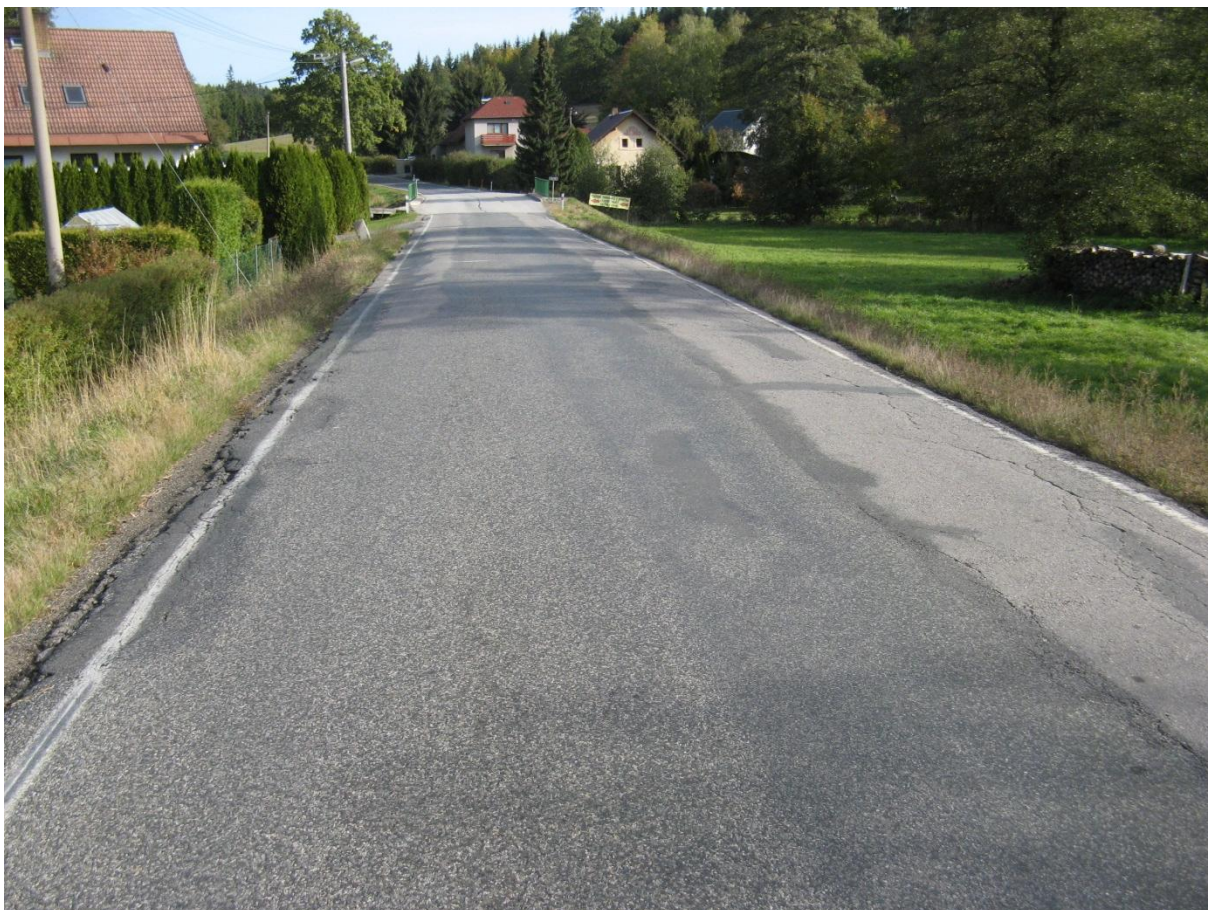
F33, km 9,010+  
Síťové trhliny s deformacemi podél okrajů vozovky.

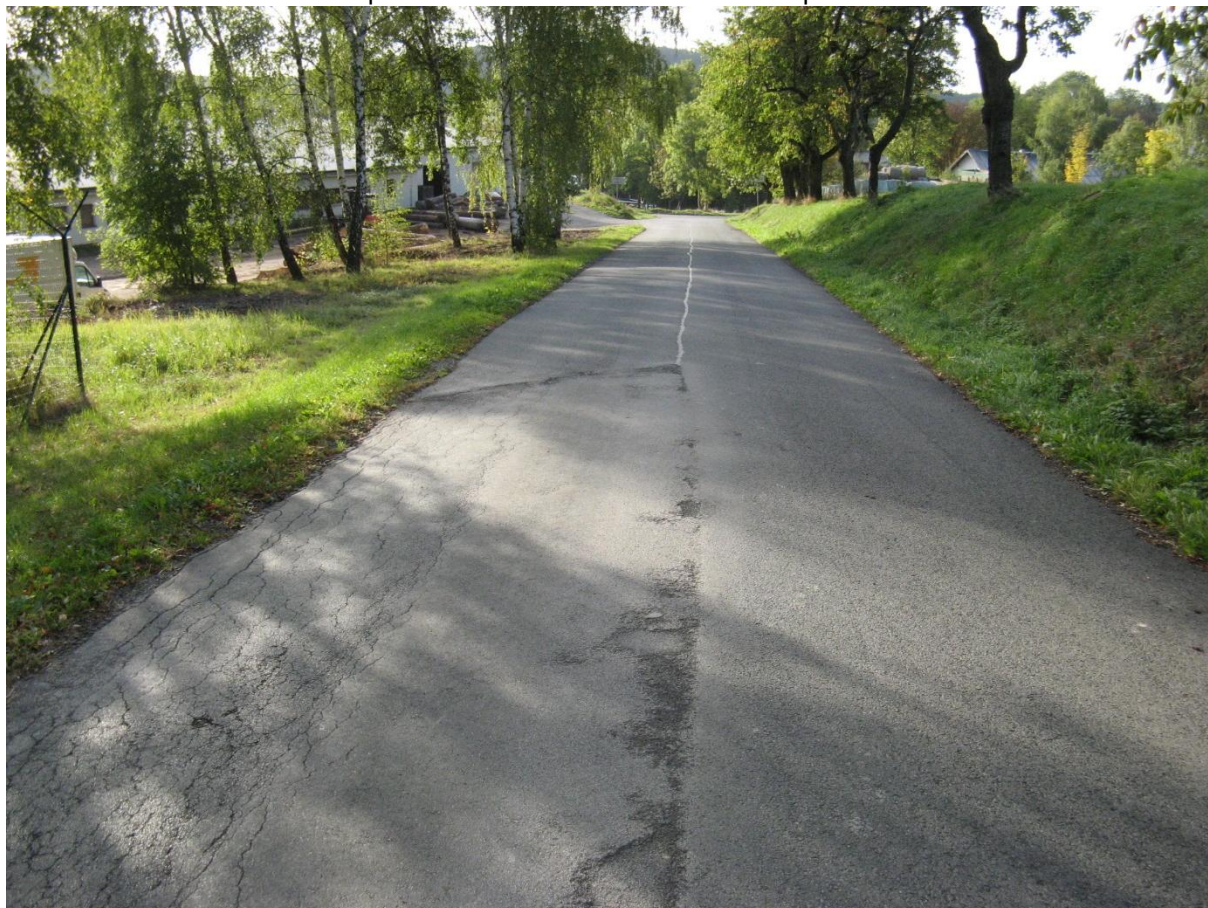
F02, km 4,910+

Síťové trhliny vlevo, hloubková koroze v okolí podélné pracovní spáry.

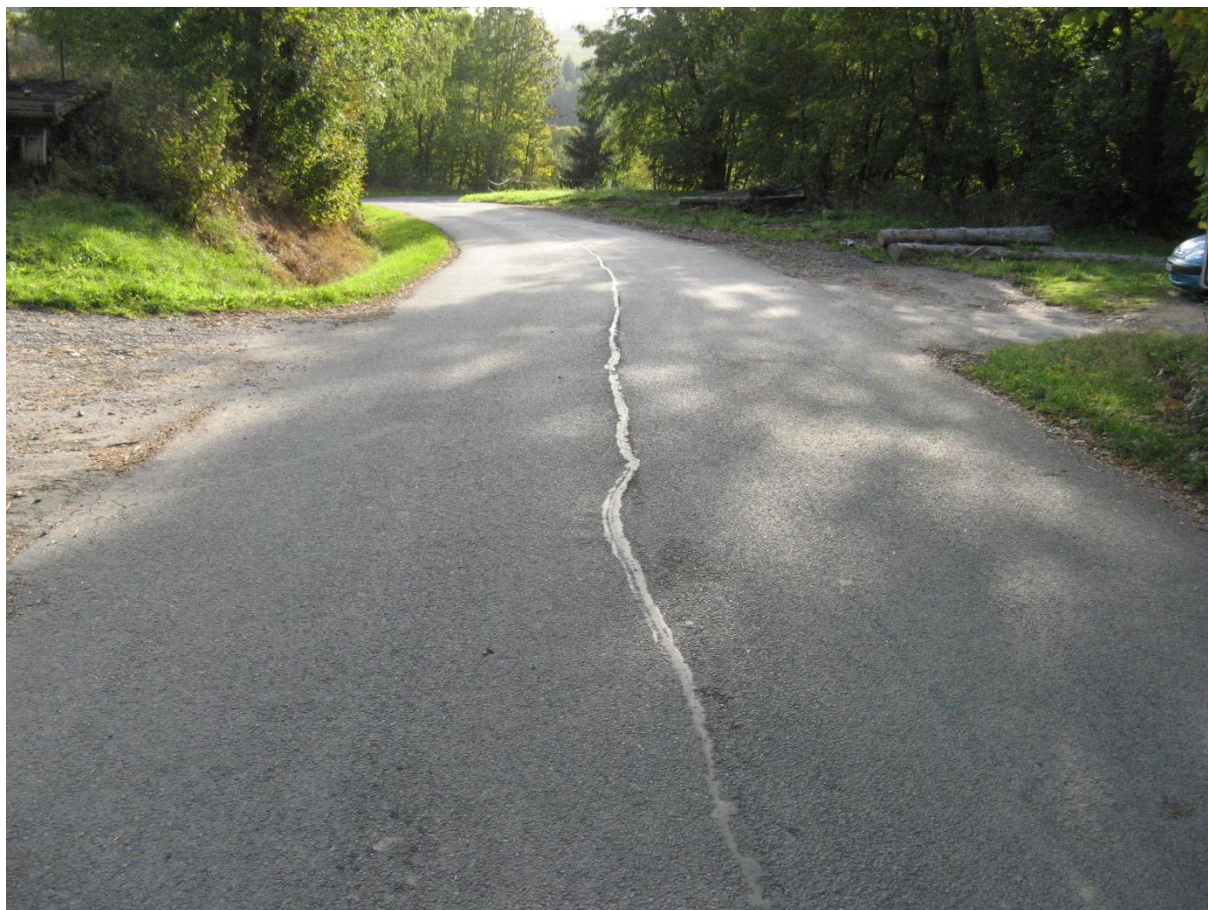
F06, km 5,110+

Lokální hloubková koroze.

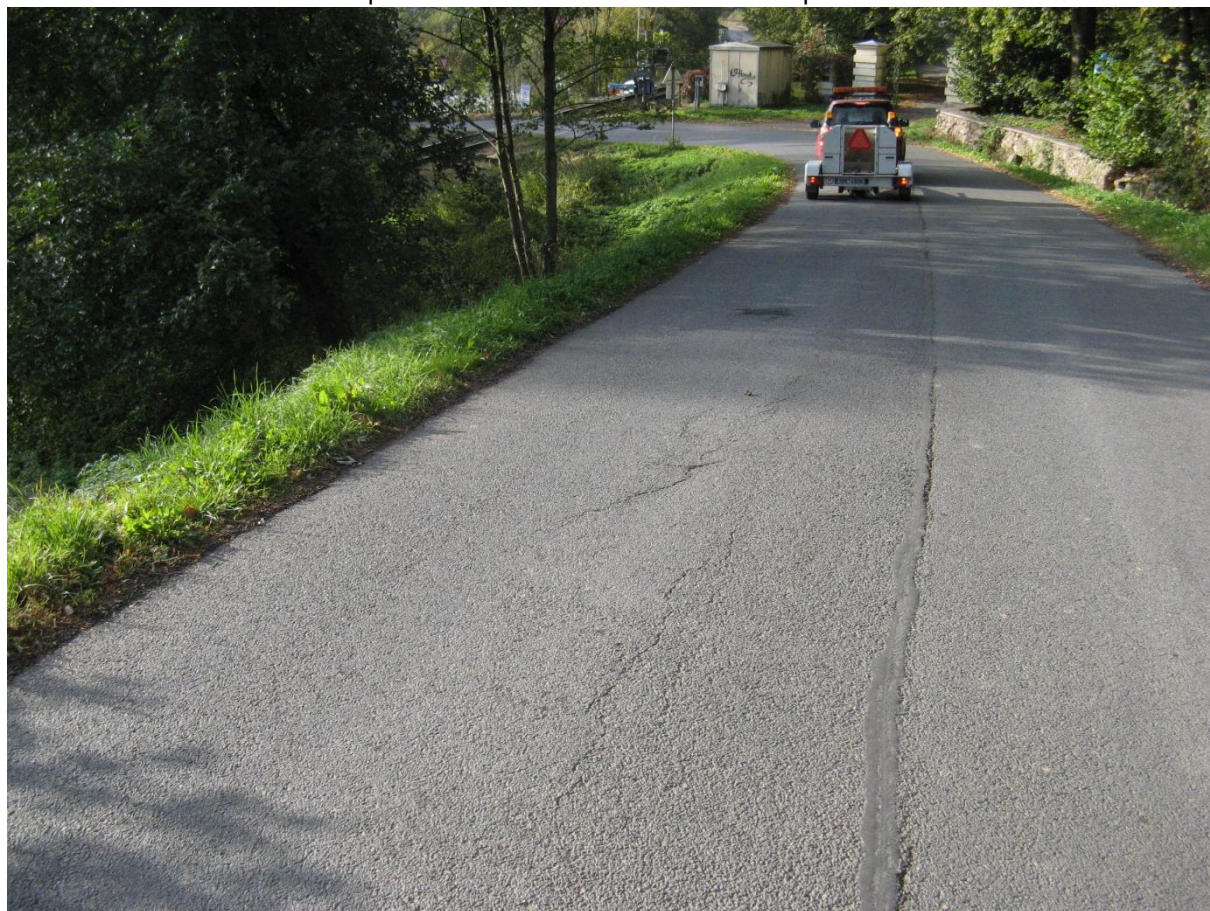
F09, km 5,030+  
Podélné rozvětvené trhliny.

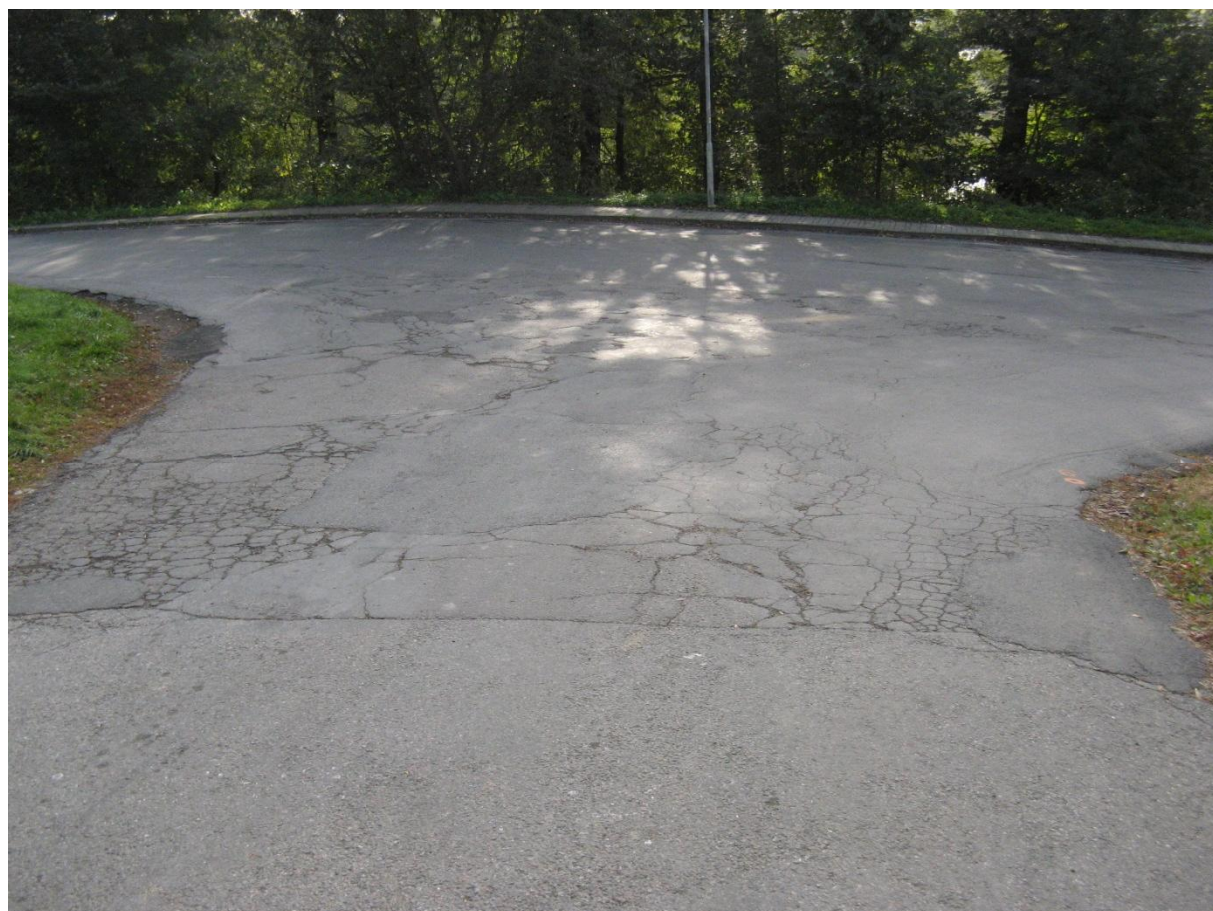
F11, km 5,290+  
Síťové trhliny a plošné deformace před křižovatkou.

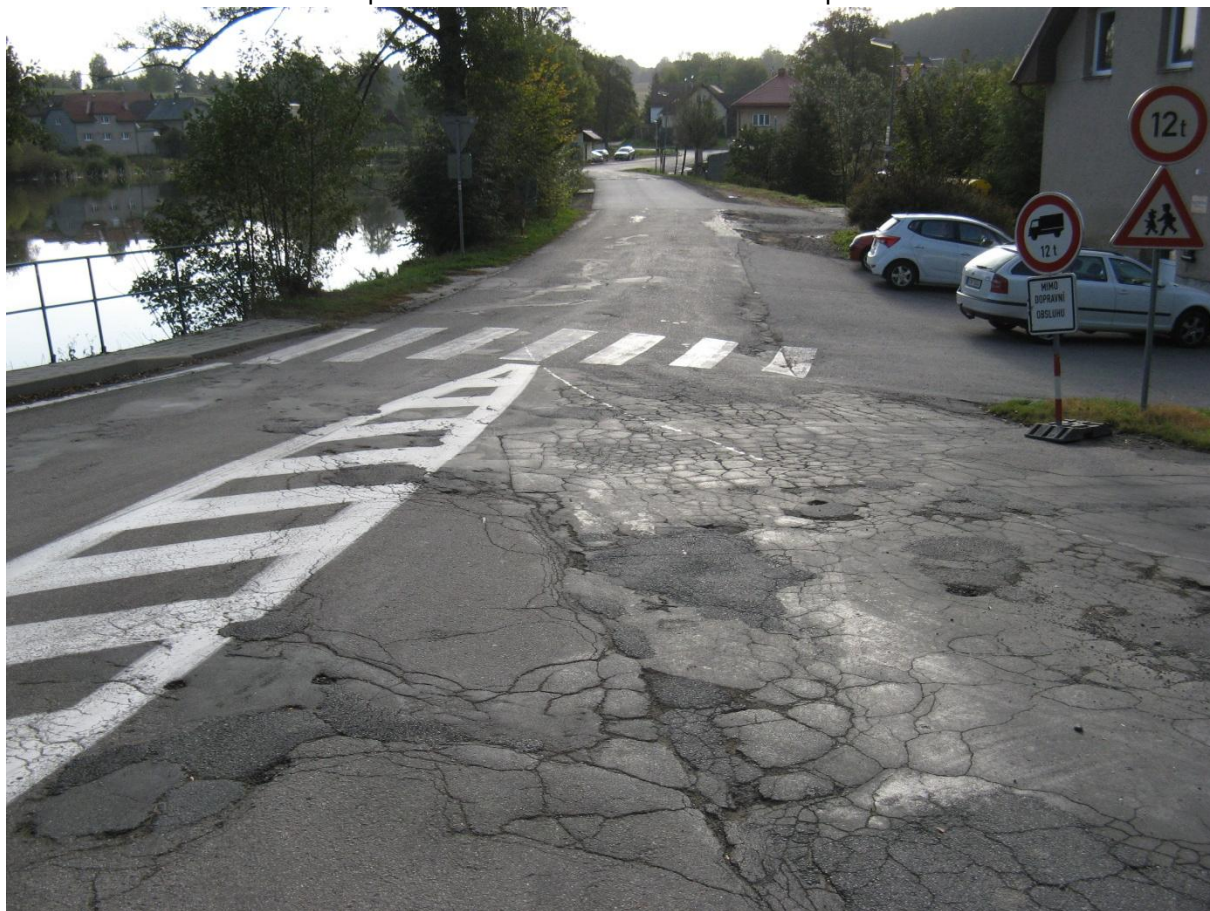
F02, km 0,010+  
Síťové trhliny a deformace.

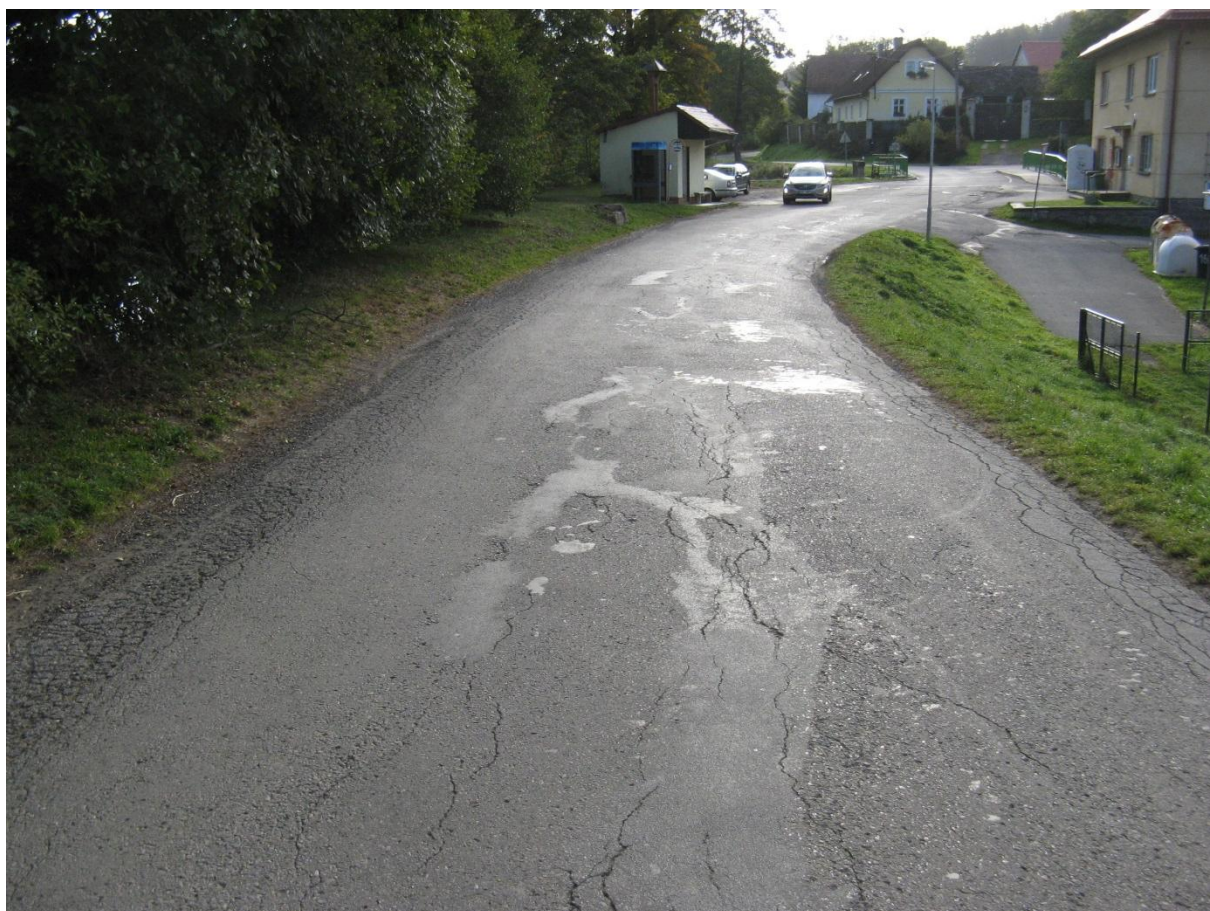
F04, km 0,110+  
Síťové trhliny podél okrajů a podélné rozvětvené trhliny uprostřed.

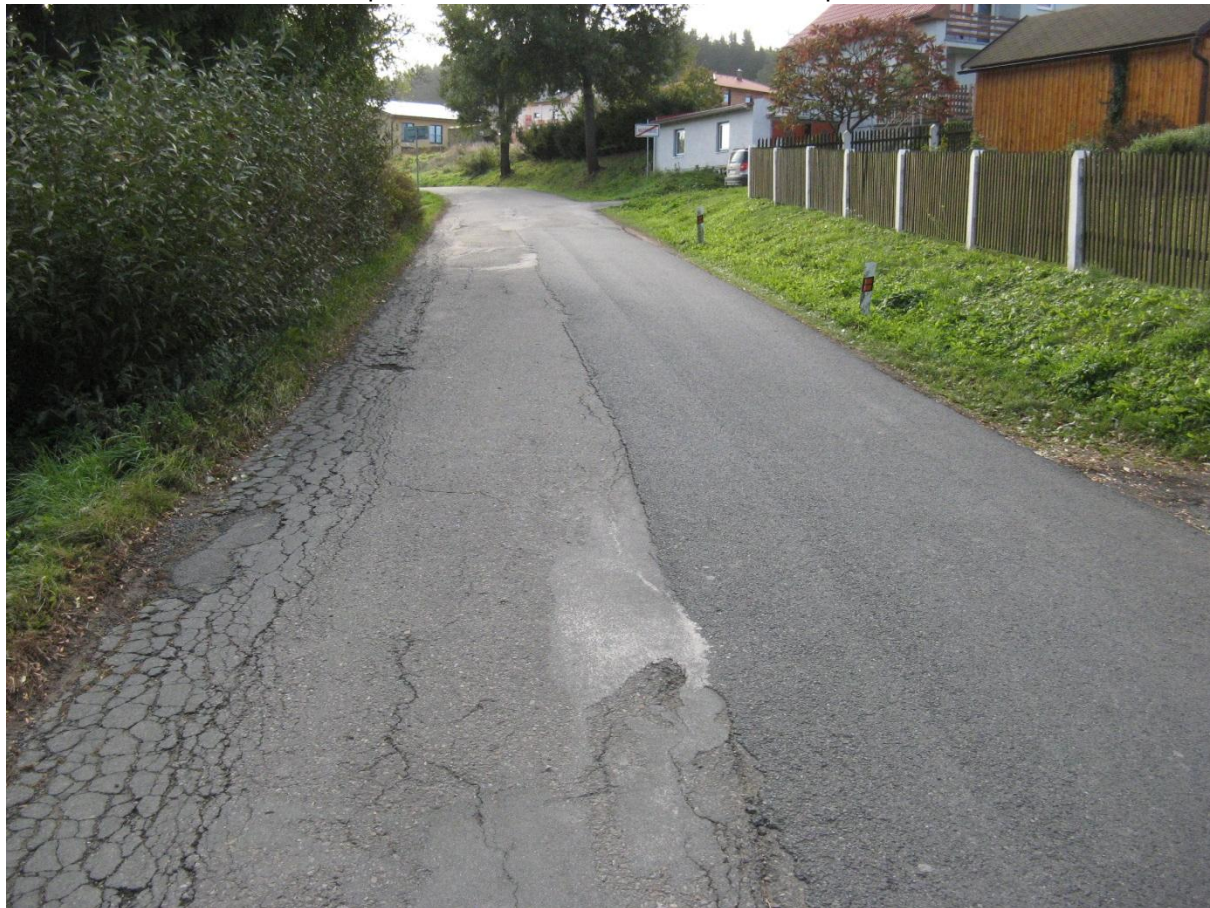
F08, km 0,310+  
Síťové trhliny podél okraje vlevo a opravovaný povrch vpravo.

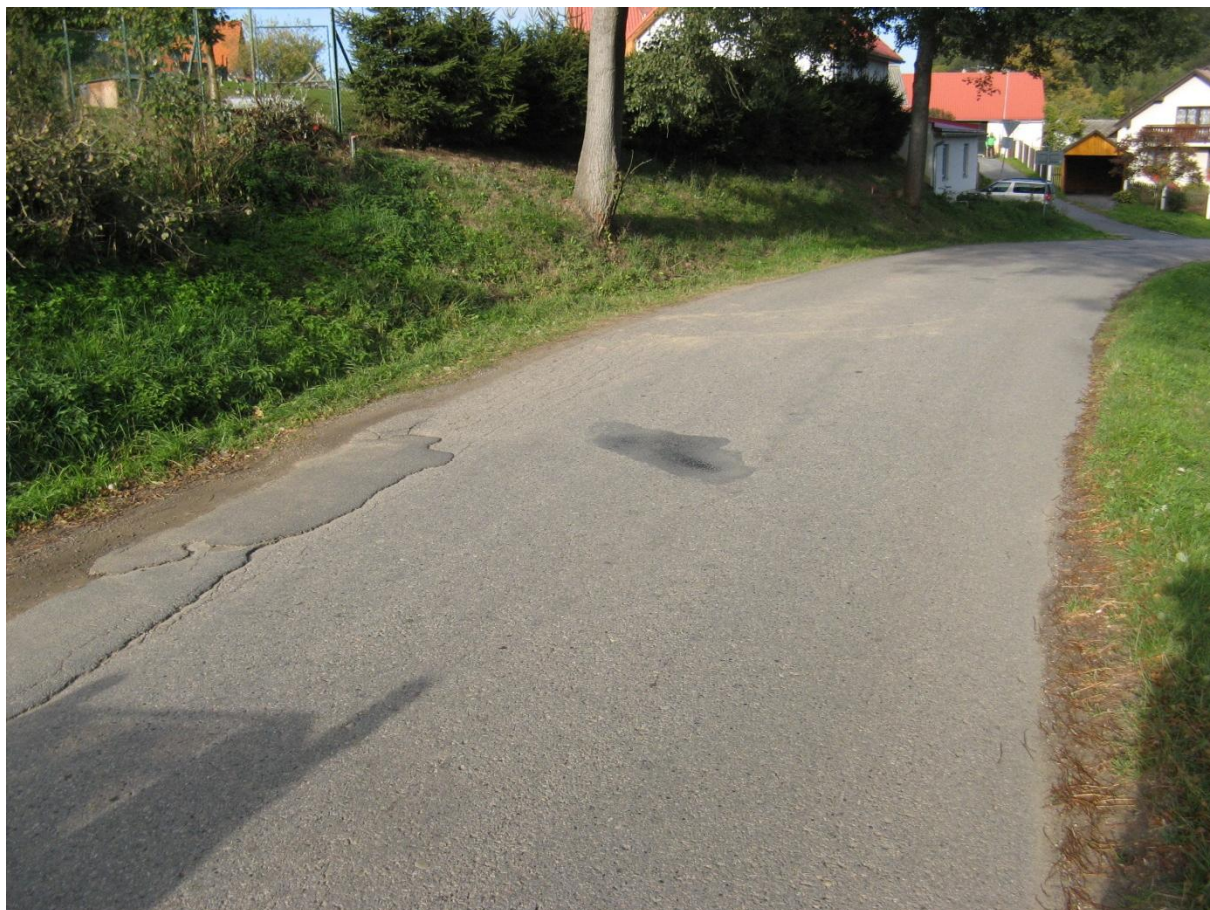
F09, km 0,400-  
Síťové trhliny s vysprávkami.
