## AUDIT BEZPEČNOSTI POZEMNÍCH KOMUNIKACÍ

II/128 PACOV – LUKAVEC, 4. STAVBA

## ZPRÁVA O PROVEDENÍ AUDITU BEZPEČNOSTI NA POZEMNÍ KOMUNIKACI

Stavba: „II/128 Pacov – Lukavec, 4. stavba“.

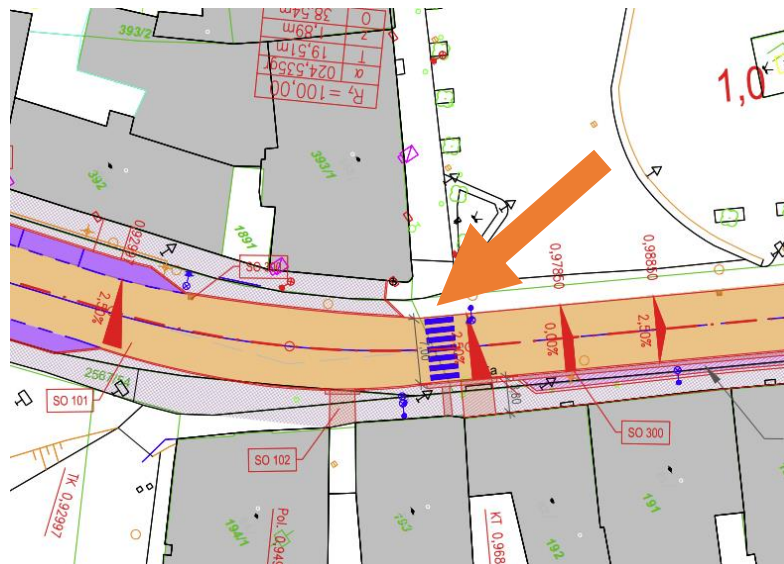
V prostoru stávajícího přechodu pro chodce je na jedné straně upraven chodník včetně signálních a varovných pásů pro nevidomé. Na opačné straně přechodu je úprava chodníku ukončena před vyústěním přechodu

Závažnost rizika: **středně závažné**;

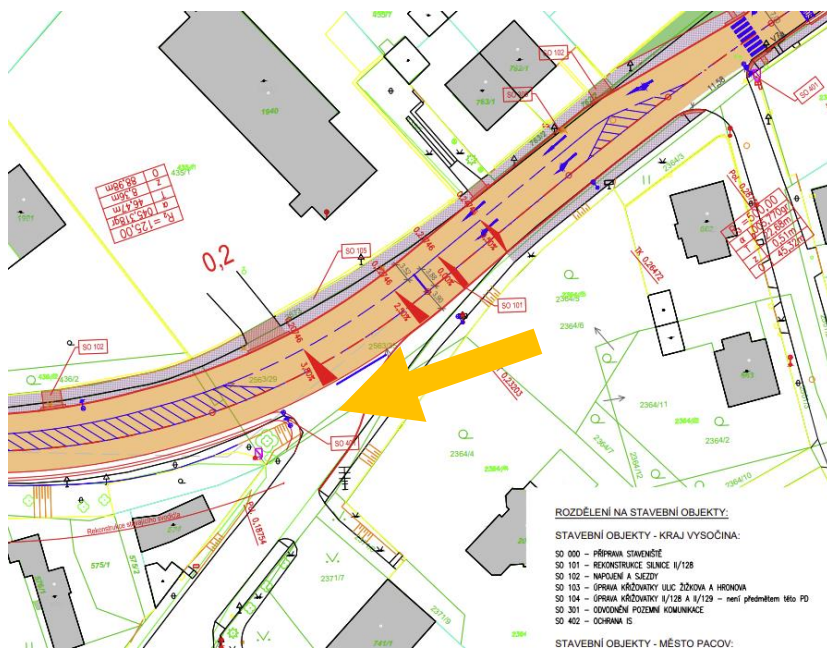
Riziko č. 02 – Na začátku stavby v km 0,200 je stávající křižovatka sil. II/128 a II/129 – zde bylo identifikováno několik bezpečnostních rizik.

Závažnost rizika: **středně závažné**;

Realizovat přeložku silnice II/128 ze směru od silnice I/19 a stávající vyústění silnice II/128 na silnici II/129 zaslepit a zrušit levý samostatný jízdní pruh pro levé odbočení na hlavní silnici. Všechny přilehlé stavební objekty u stávající silnice II/128 dopravně obsloužit po nové přeložce sil. II/128 varianta B se zrušením stávající křižovatky.

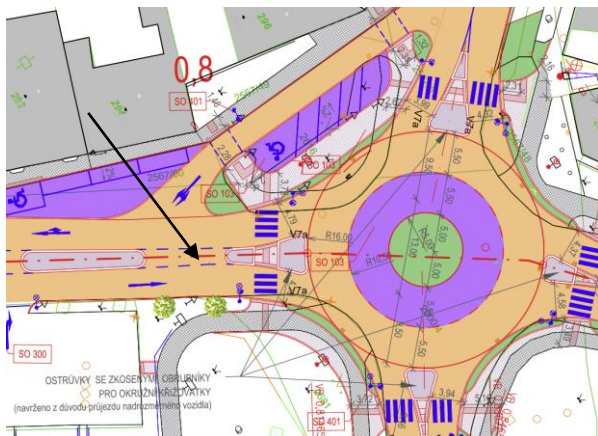
Riziko č. 03 – V km 0,800 stavby je stávající průsečná křižovatka je navrhována na přestavbu na okružní křižovatku. Stávající propojení ulic Hronova a Žižkova s parkovištěm je ponecháno včetně levého odbočení do okružní křižovatky. Vjezd do silnice propojující obě ulice mimo křižovatku je omezen na „průjezd zakázán“.

Závažnost rizika: **vysoko závažné;**

Vyřešení popsaných rizik bude stačit zakázat levé odbočení při výjezdu jednosměrné komunikace mimo okružní křižovatku, upravit svislé i vodorovné dopravní značení a stavebně propojit středový ochranný ostrůvek s dělicím směrovacím ostrůvkem křižovatky.

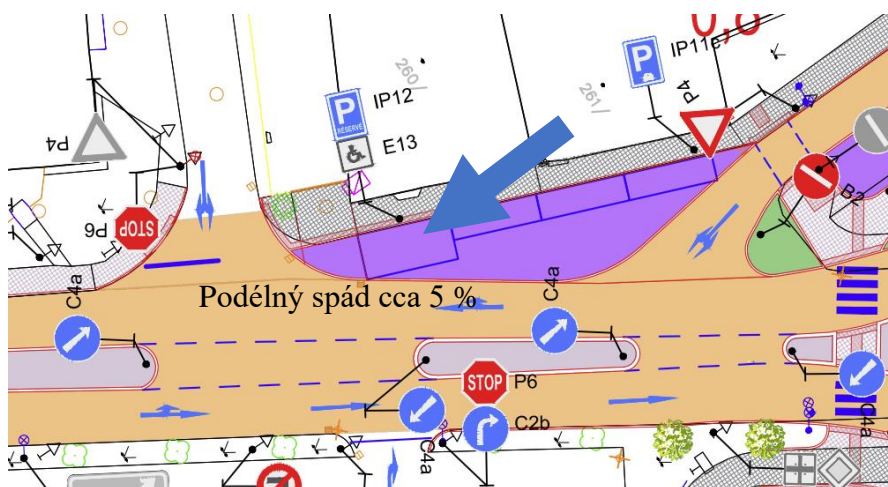
Závažnost rizika: **nízko závažné**;

V daném místě z návrhu odstranit parkovací místo, které je vyhrazeno pro osoby se sníženou schopností pohybu a orientace.

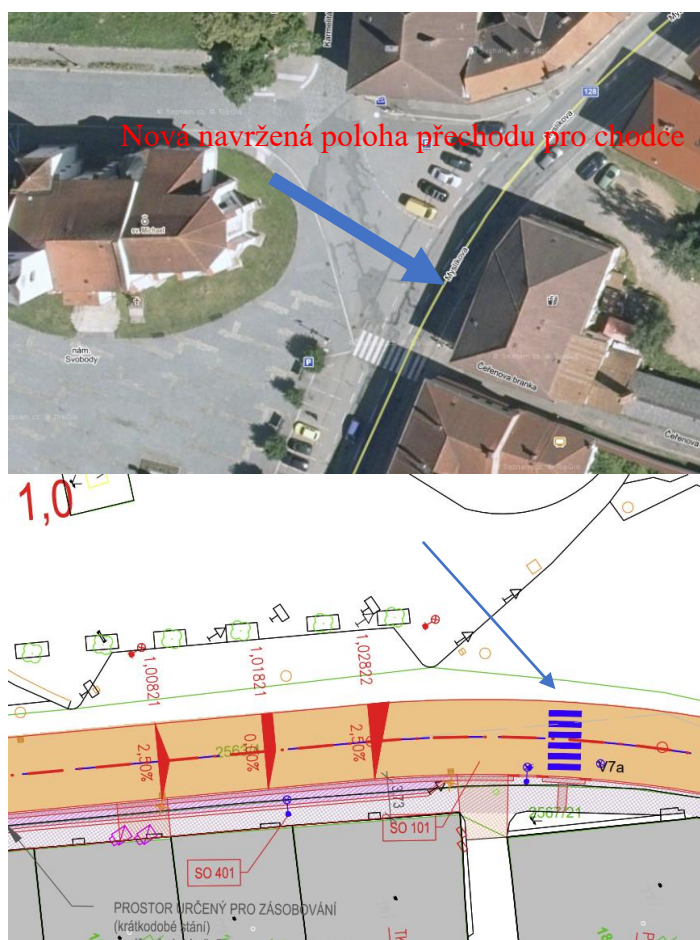
Riziko č. 05 – z PD je navržen nový přechod pro chodce v km 1,040 stavby v prostoru křižovatky II/128 x MK Karmelitánská / nám. Svobody/. Přechod je vyústěn přímo do prostoru jízdního pruhu.

Přechod pro chodce je navržen tak, že je vyústěn přímo do prostoru stávajícího jízdního pruhu. Velké riziko dopravní nehody chodce a vozidla.

Závažnost rizika: **vysoko závažné;**

- 1) Navrhovaný přechod pro chodce s návrhu PD odstranit.
- 2) Ponechat stávající přechod pro chodce s nutností s úpravou nároží přilehlé křižovatce tak, aby bylo možné aplikovat požadavky vyhlášky č. 398/2009 Sb.

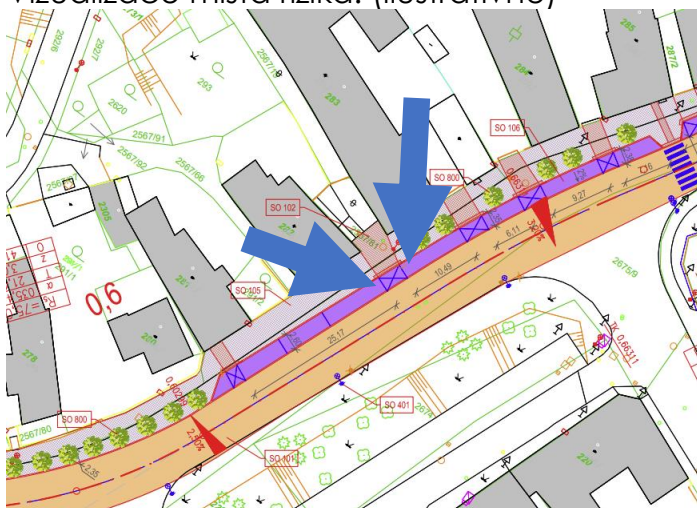
Riziko č. 06 – rozhledové poměry na sjezdech v ulici Žižkova v prostoru podélného parkování nevyhovují požadavků bezpečného užívání.

Podél ulice vlevo jsou navržena podélná parkovací místa, která jsou přerušena sjezdy. Zde hrozí, že parkující vozidlo znemožní náležitý výhled pro řidiče, který vyjíždí ze sjezdu do prostoru hlavní silnice.

Závažnost rizika: **středně závažné**;

- Prověřit rozhledové poměry na jednotlivých sjezdech a přechodu pro chodce.

- Případně úpravou vodorovného dopravního značení v prostoru sjezdu vymezit požadovaný prostor na každé straně sjezdu tak, aby byli zajištěny rozhledy pro vyjetí ze sjezdu na hlavní silnici ve smyslu příslušné normy. Tím se zabrání parkování vozidel v nežádoucím místě. Lze zvolit i stavební úpravu sjezdů.
