**Diagnostika vozovky
Silnice II/128 Pacov – Lukavec, 1. stavba
(km 4,546 – 8,613)**

**Zpráva pro
PUDIS a.s.
Nad Vodovodem 2/3258
100 31 Praha 10**

Září 2016

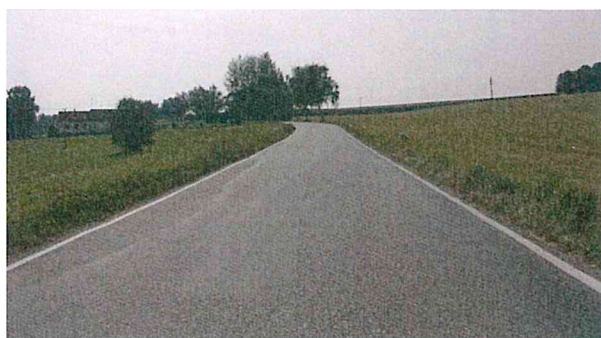
Pohled na úsek (podélná trhlina, vysprávka okraje)

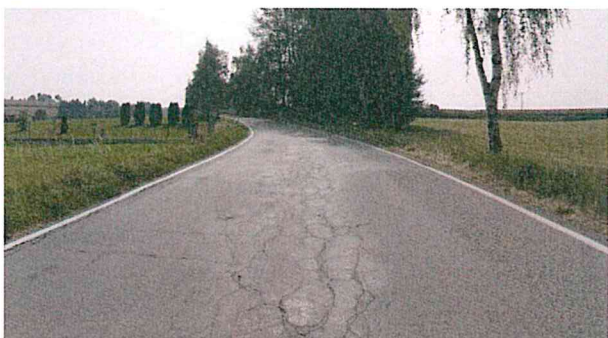
Pohled na úsek (mozaikové trhliny, trhliny na okraji)

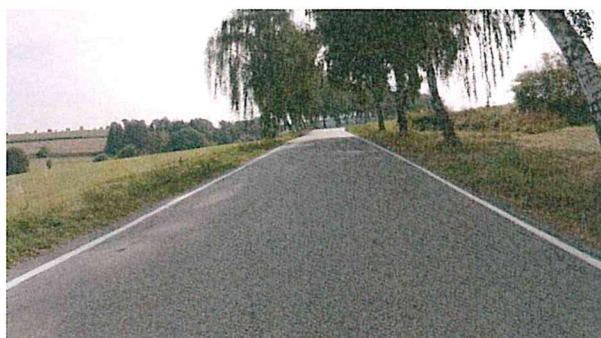
Pohled na úsek (pokles okraje vozovky, trhliny)

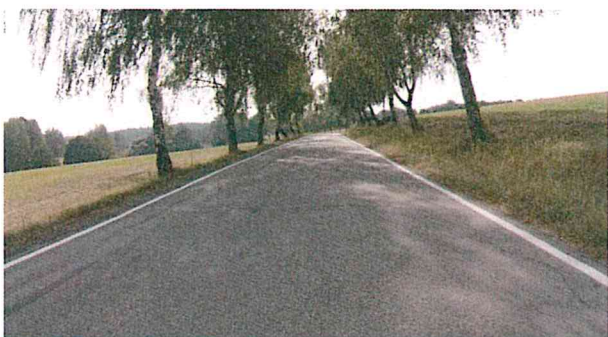
Pohled na úsek (poklesy okrajů vozovky, trhliny)

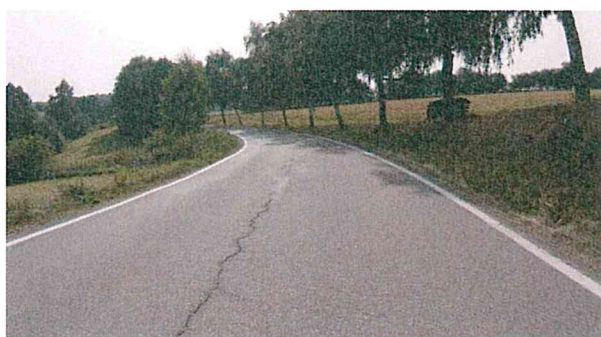
Pohled na úsek (podélná trhlina)

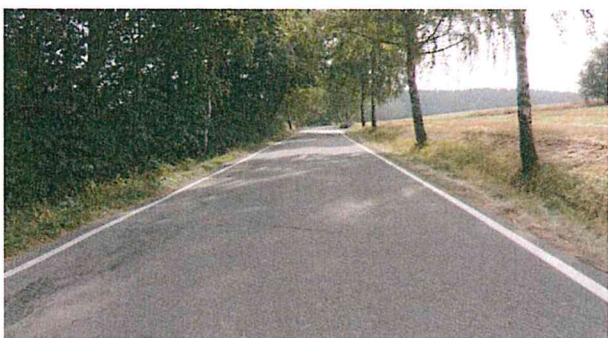
Pohled na úsek (pokles okraje vozovky, trhliny)

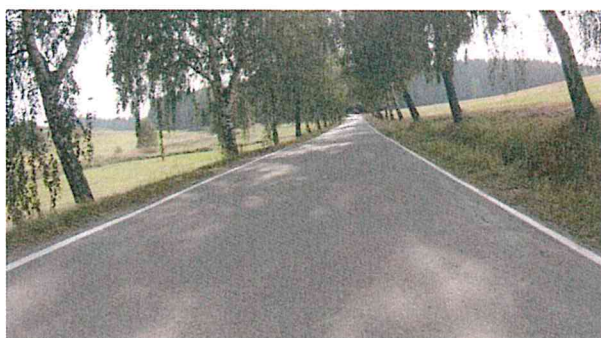
Pohled na úsek (pokles okraje vozovky, trhliny)

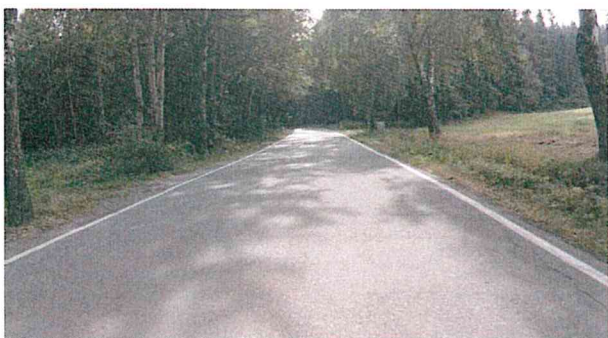
Pohled na úsek (podélné trhliny na okraji)

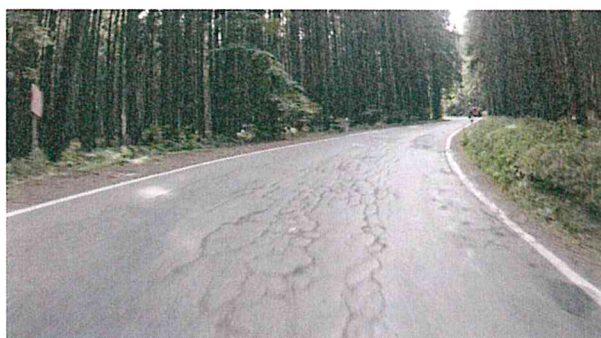
Pohled na úsek (mozaikové trhliny, vysprávky)

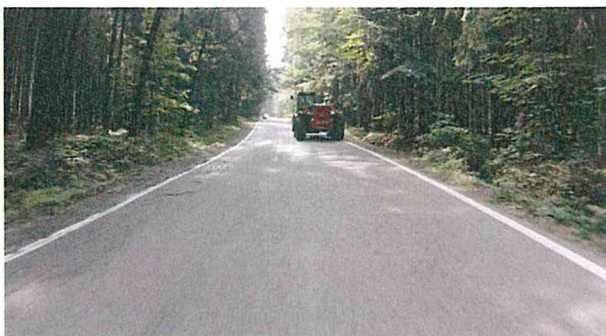
Pohled na úsek (trhliny a vysprávky na okraji)

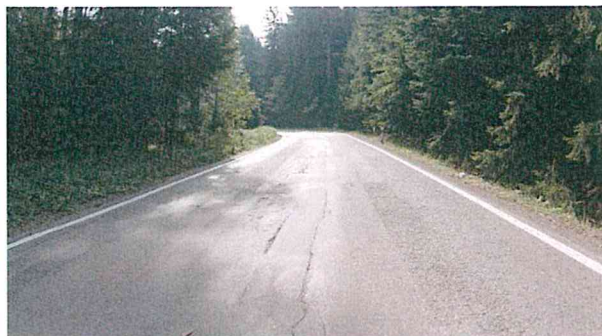
Pohled na úsek (podélné a mozaikové trhliny)

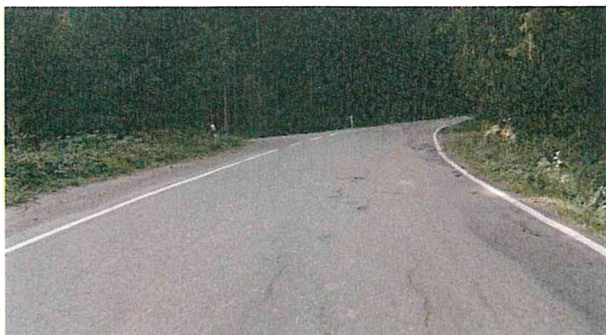
Pohled na úsek (trhliny, výtluky, pokles okraje)

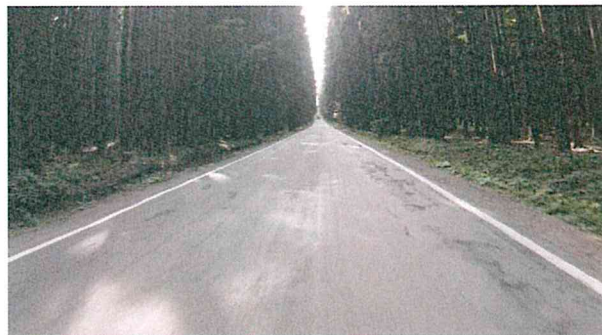
Pohled na úsek (trhliny, výtluky)

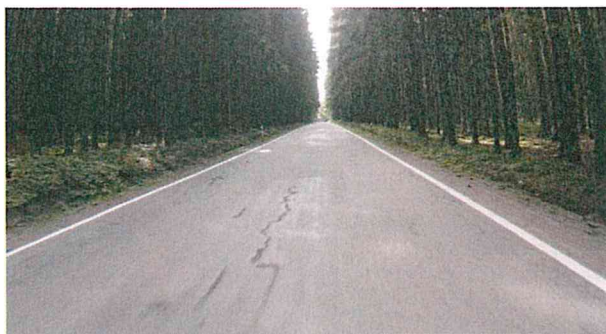
Pohled na úsek (podélné a mozaikové trhliny)

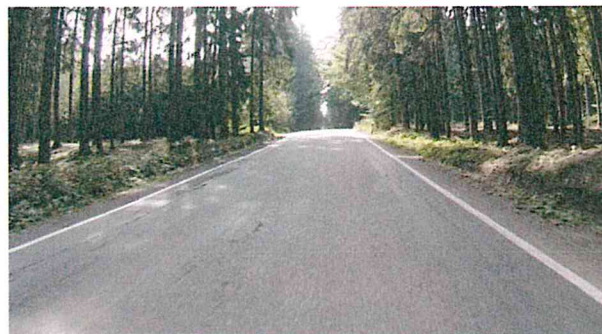
Pohled na úsek (podélné a mozaikové trhliny)

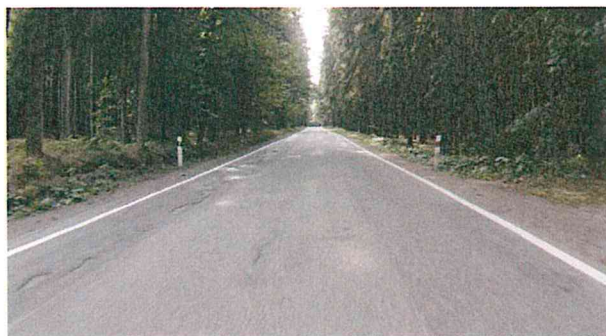
Pohled na úsek (výtluky, vysprávky okraje)

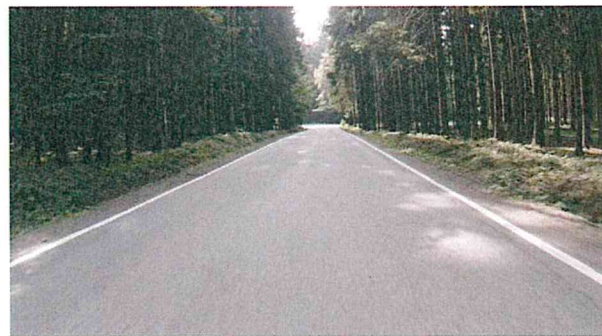
Pohled na úsek (podélné trhliny na okraji)

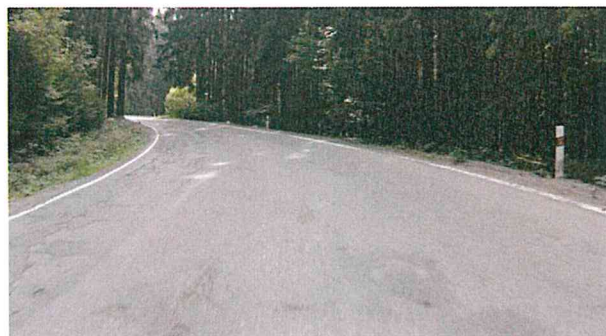
Pohled na úsek (výtluky, vysprávky okraje)

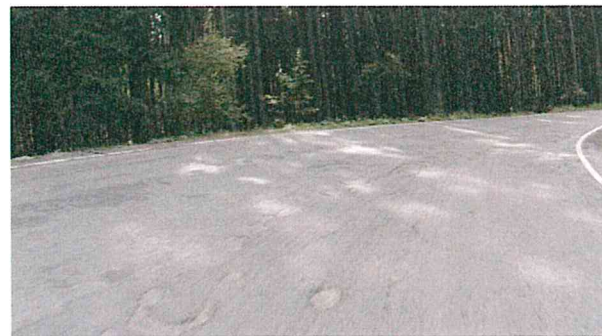
Pohled na úsek (výtluky, vysprávky)

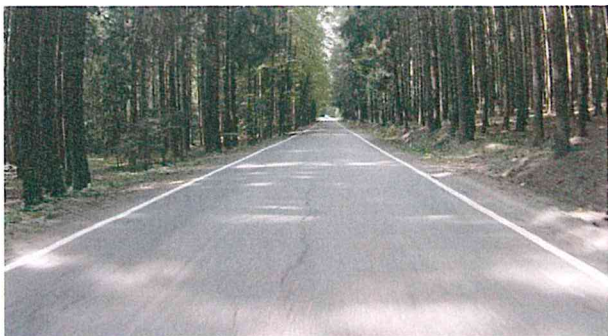
Pohled na úsek (podélné trhliny, poruchy okraje)

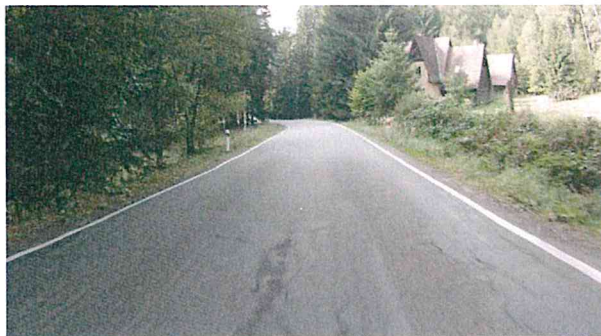
Pohled na úsek (mozaikové trhliny, vysprávkky)

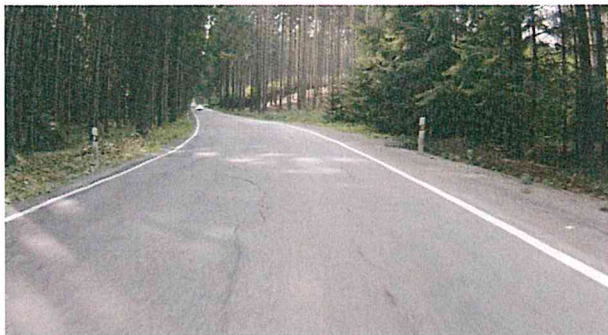
Pohled na úsek (podélné trhliny, pokles okraje)

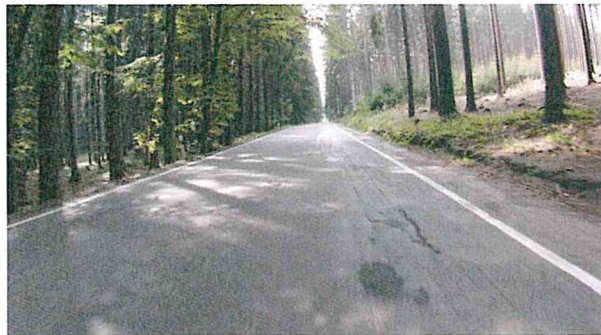
Pohled na úsek (výtluky, mozaikové trhliny, vysprávkky)

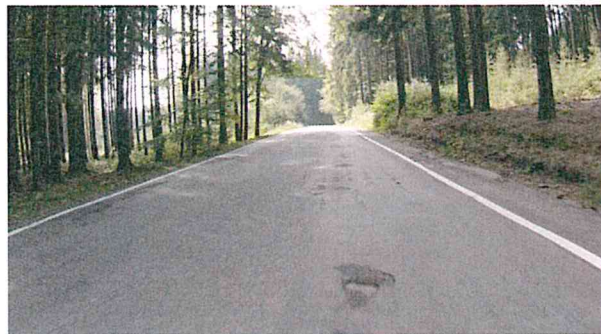
Pohled na úsek (výtluky, vysprávkky)

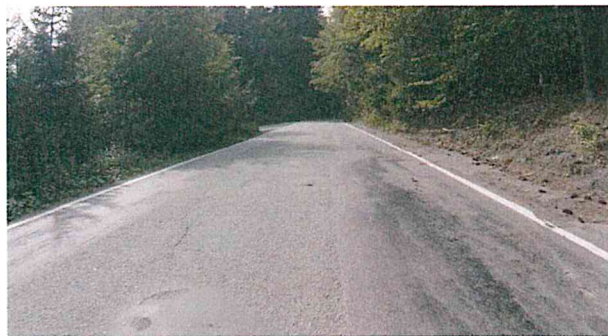
Pohled na úsek (podélné trhliny, vysprávkky okraje)

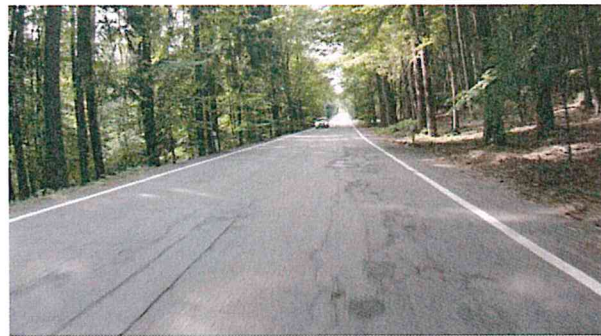
Pohled na úsek (výtluky, mozaikové trhliny, vysprávkky)

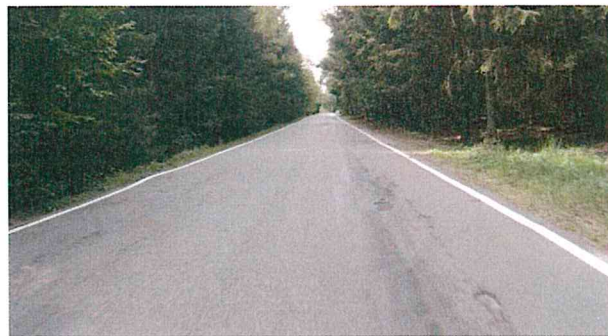
Pohled na úsek (výtluky, vysprávkky okraje)

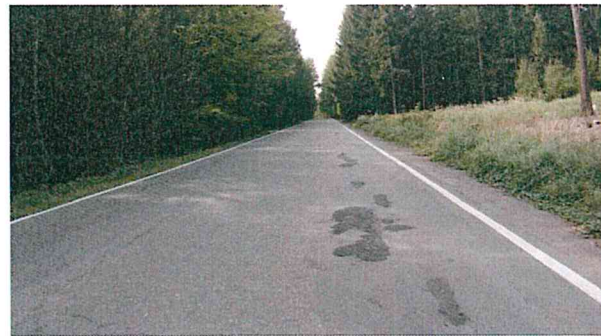
Pohled na úsek (podélné trhliny, vysprávkky)

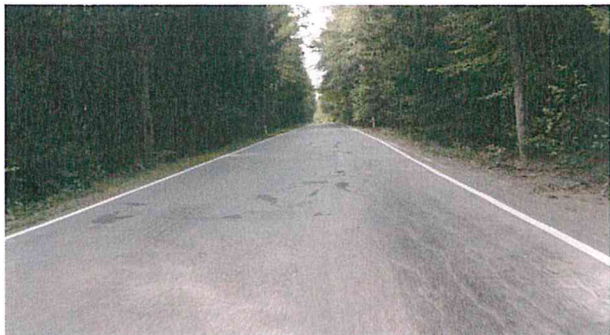
Pohled na úsek (mozaikové trhliny, pokles v jízdní stopě)

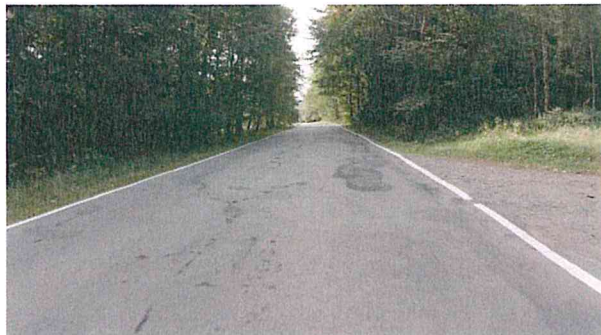
Pohled na úsek (výtluky, podélné trhliny, vysprávkky)

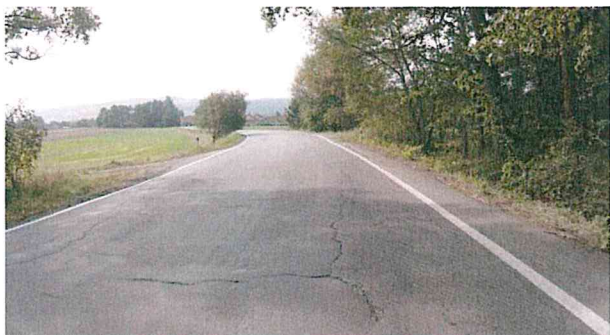
Pohled na úsek (podélné trhliny, příčná trhlina)
