# AUDIT BEZPEČNOSTI POZEMNÍCH KOMUNIKACÍ

„II/353 D1 – RYTÍŘSKO – JAMNÉ, I.STAVBA“

Místo stavby:	Kraj: Vysočina Město, obec: Rytířsko, Jamné Katastrální území: Rytířsko (671720)
Druh stavby:	rekonstrukce silnice II/353
Fáze auditu:	návrh projektové dokumentace : – stupeň pro stavební povolení (DSP)
Zak. číslo:	BA2023_03

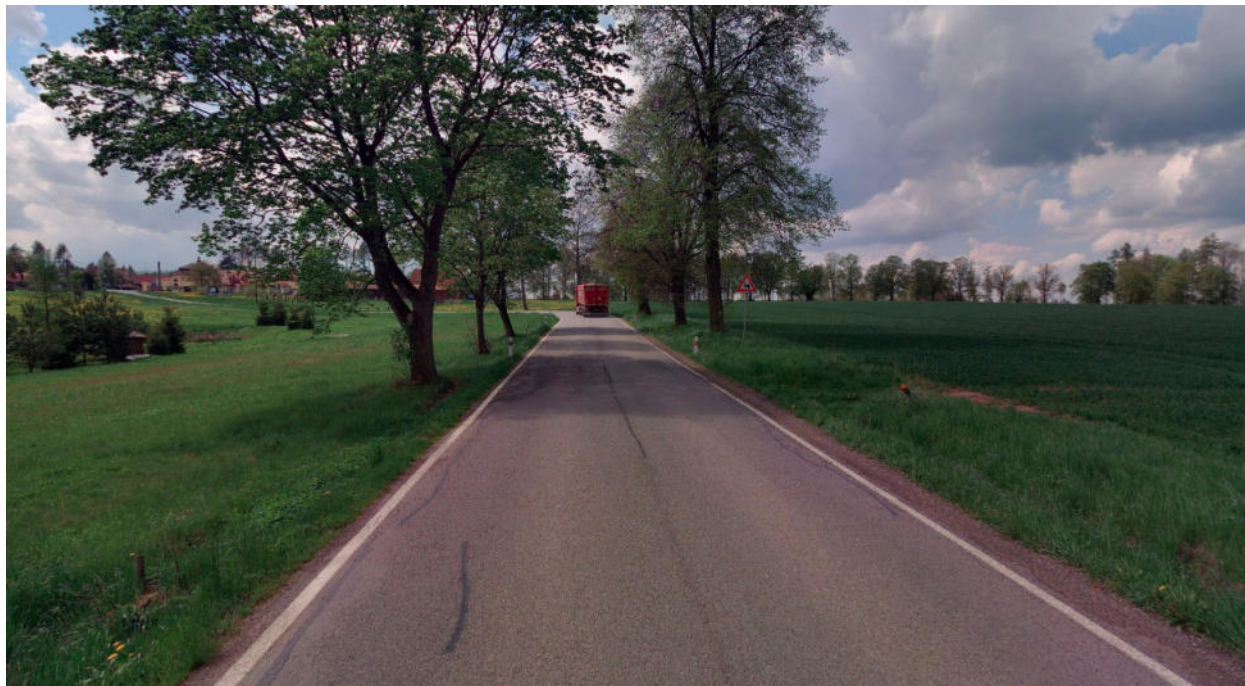
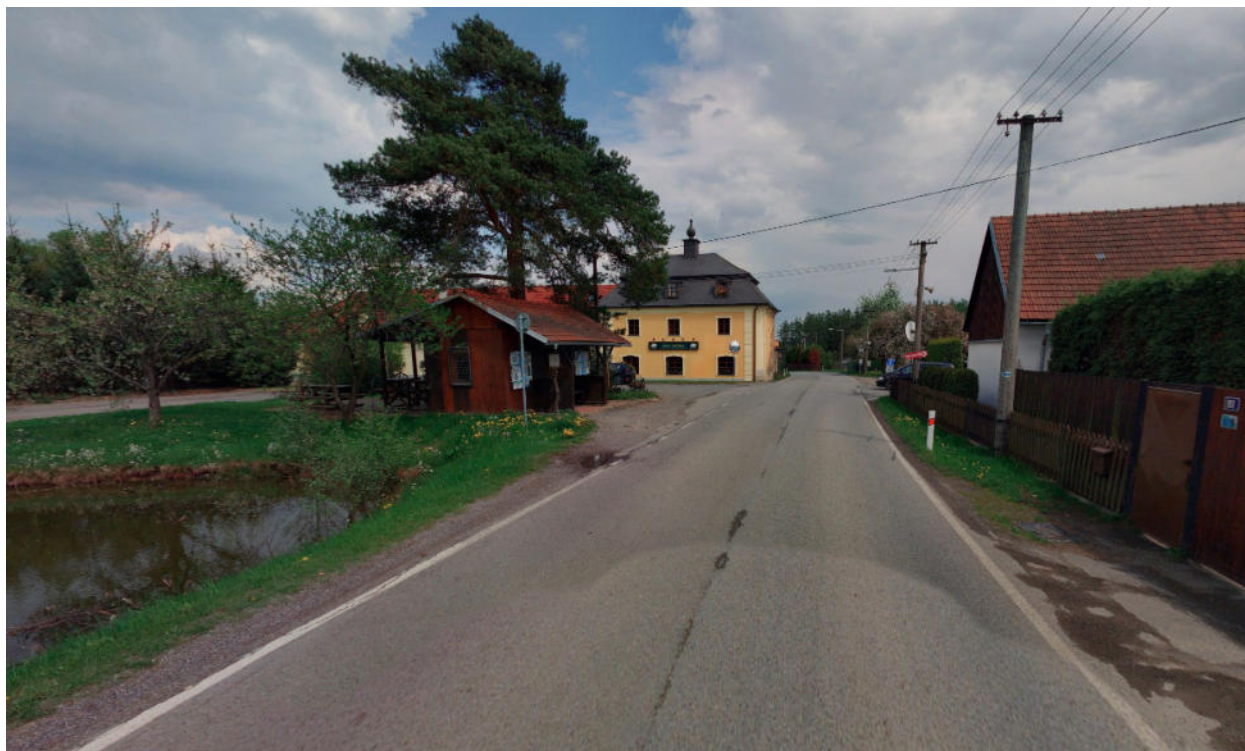
*Obrázek – fotodokumentace stávajícího stavu*

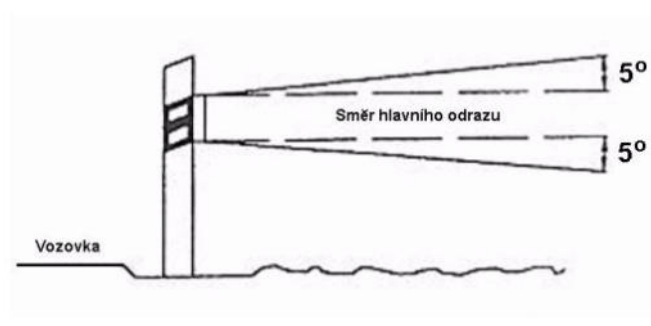
##### Riziko 1:

Vzhledem ke zvýšené kumulaci nehodovosti a srážek s lesní zvěří v celém řešeném úseku bylo zpracovatelem auditu identifikováno níže uvedené riziko.

Střet vozidel s lesní zvěří

Závažnost rizika: **Střední**

Návrh řešení: Vzhledem k velmi častému střetu vozidel se zvěří v celém řešeném úseku a počtu dopravních nehod způsobené nehody s lesní zvěří, se jeví jako nejvhodnější osadit pachové ohradníky podél silnice po dohodě s mysliveckým sdružením v dané oblasti.

Dále auditor doporučuje osazení odražečů proti zvěří na směrové sloupky dle TP130.
