# DIAGNOSTICKÝ PRŮZKUM A NÁVRH OPRAVY KONSTRUKCE VOZOVKY

**Zpráva č.: 39/23/CL/HK**  
**„III/3489 Lípa - průtah, PD“**

Název akce:	Diagnostický průzkum a návrh opravy konstrukce vozovky <i>III/3489 Lípa - průtah, PD</i>
Místo průzkumu:	Obec: Lípa Okres: Havlíčkův Brod Kraj: Vysočina
Datum provedení průzkumu:	13. 2. - 20. 3. 2023
Druh průzkumu:	Diagnostický průzkum konstrukce vozovky s návrhem opravy

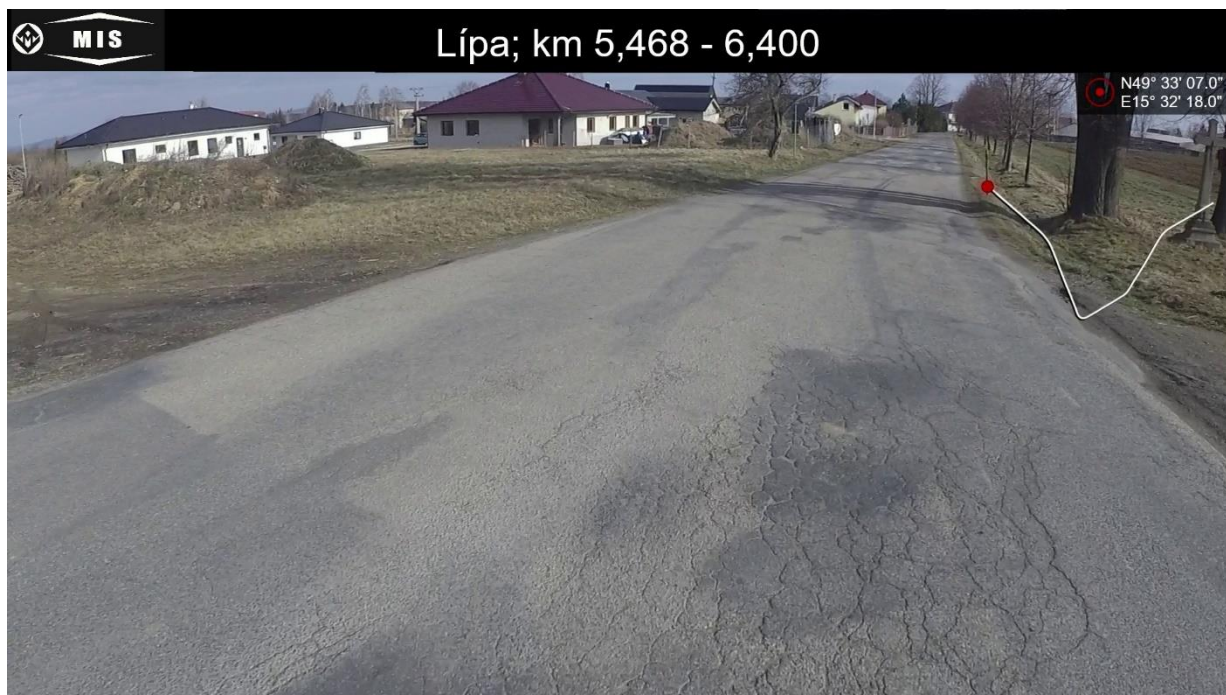
17 Síťové trhliny

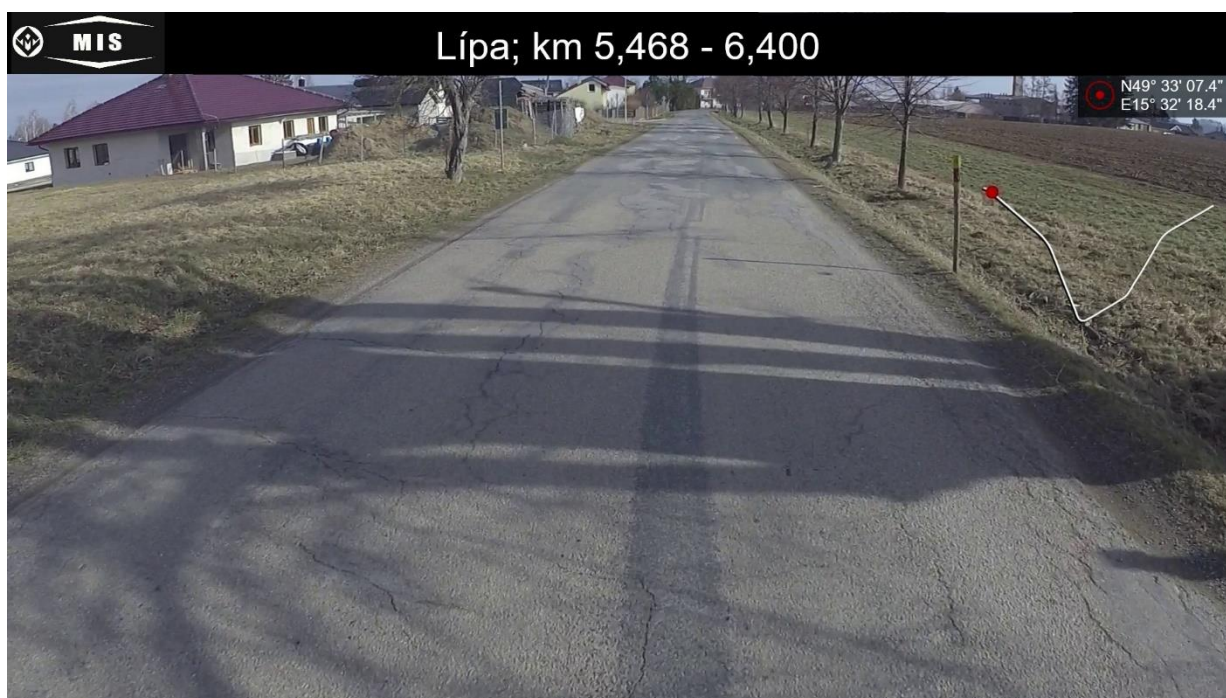
15 Trhlina podélná rozvětvená

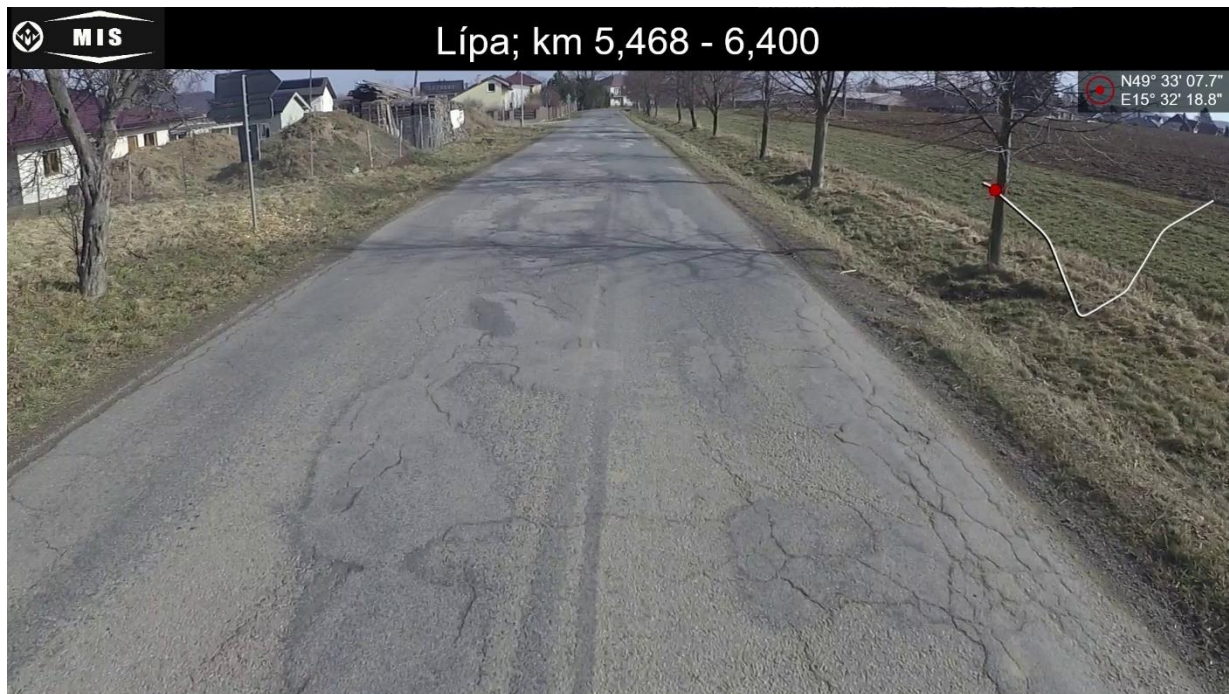
09 Vysprávky

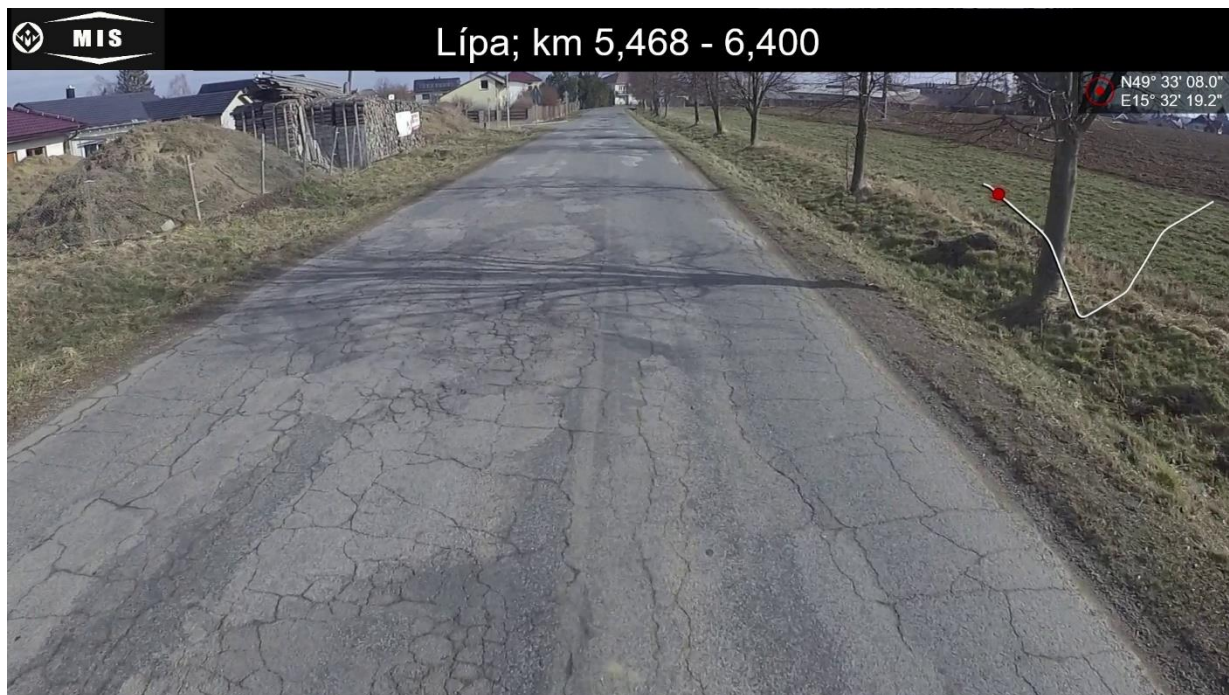
10 Mosaicové trhliny

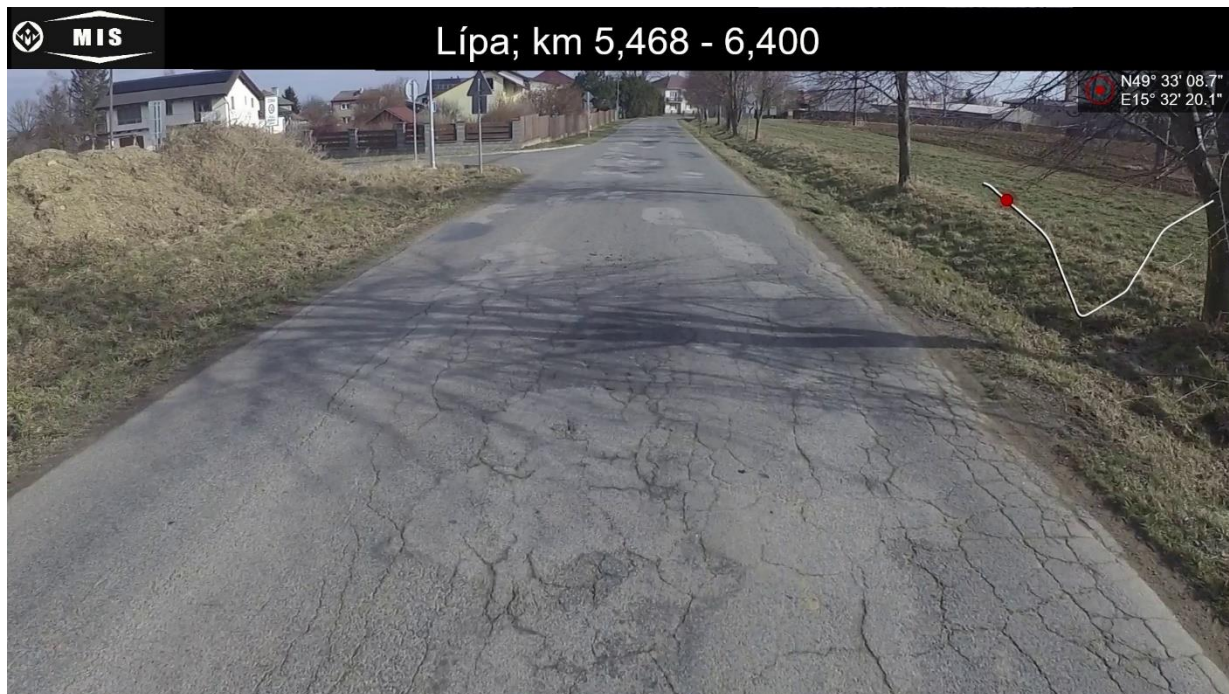
29 Zvýšená nepevněná krajnice

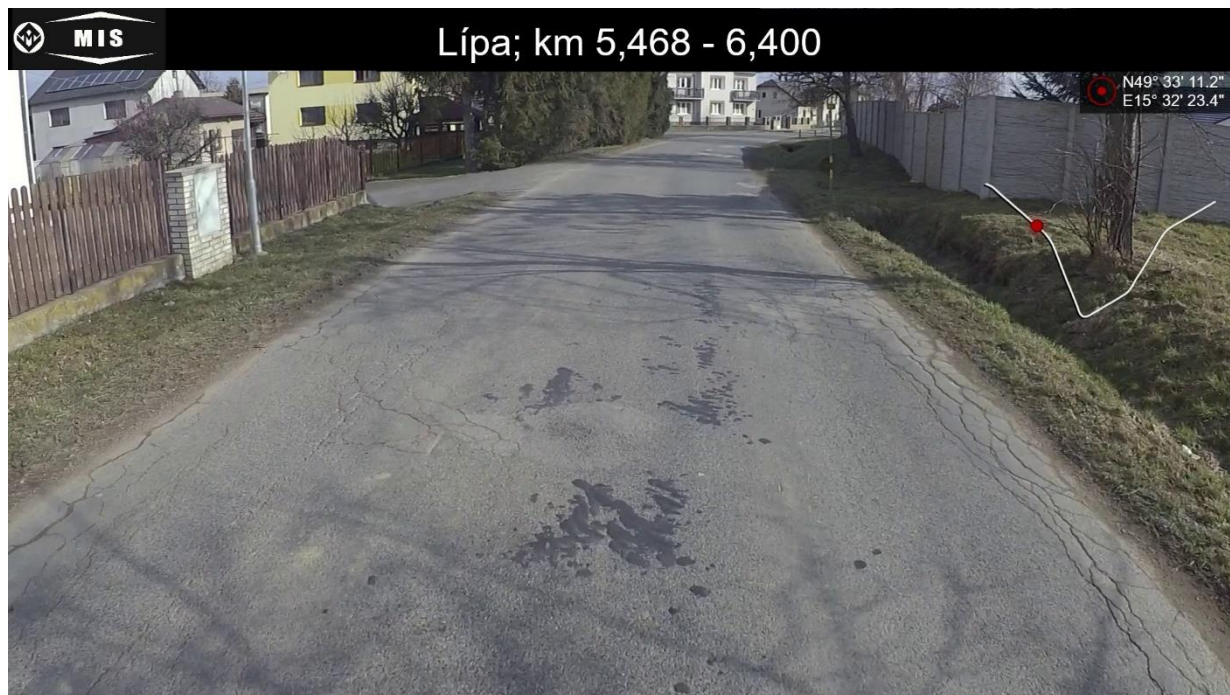
18 Olamování okrajů vozovky

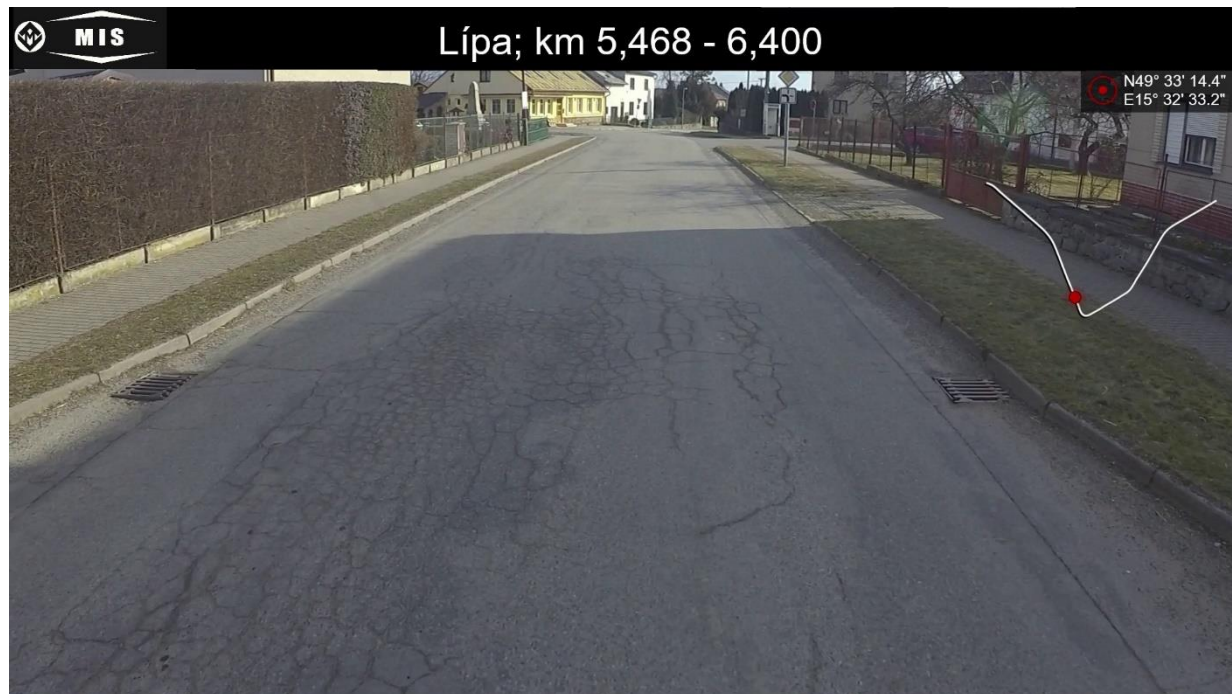
17 Síťové trhliny
