# **Most 602-025**

Most přes místní potok v obci VELKÉ MEZIŘÍČÍ

## **HLAVNÍ PROHLÍDKA**

Datum provedení prohlídky: 10.7.2021

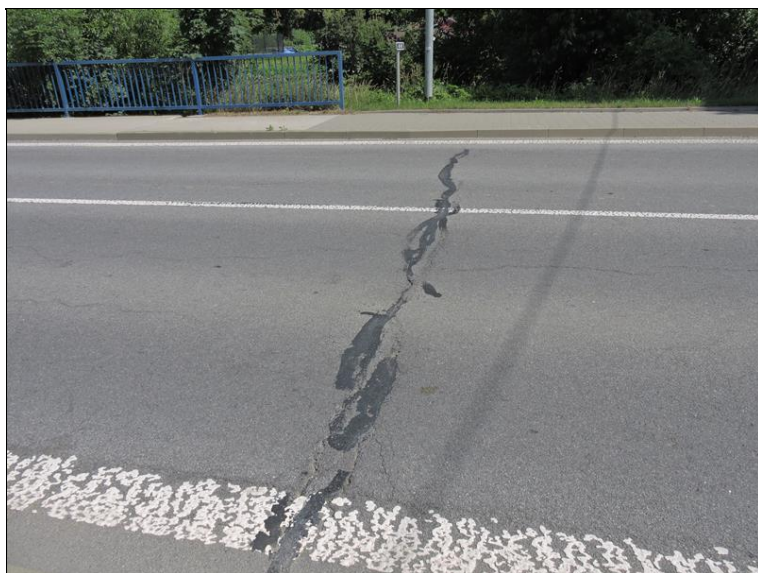
DSCN7778.JPG

### 3.1 Vozovka

Závady na vozovce jsou trhliny dilatací nad OP1, drobné podélné trhlinky ve vozovce. Za OP2 je trhlina dilatací.

[7]	3.1	Vozovka	Zatěsnit trhliny ve vozovce.
-----	-----	---------	------------------------------

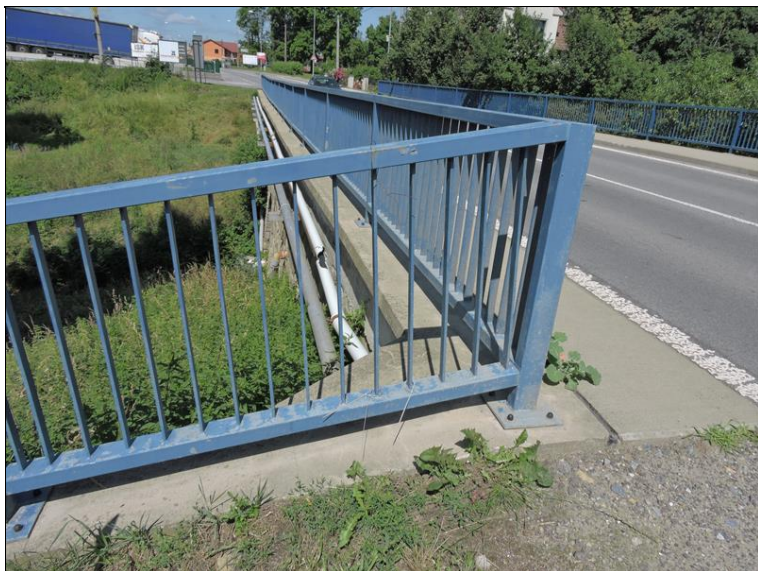
DSCN7780.JPG

#### 4.2 Zábradlí

Počínající plošná koroze zejména výplně.

[10]	4.2	Zábradlí	Obnovit PKO zábradlí.
------	-----	----------	-----------------------

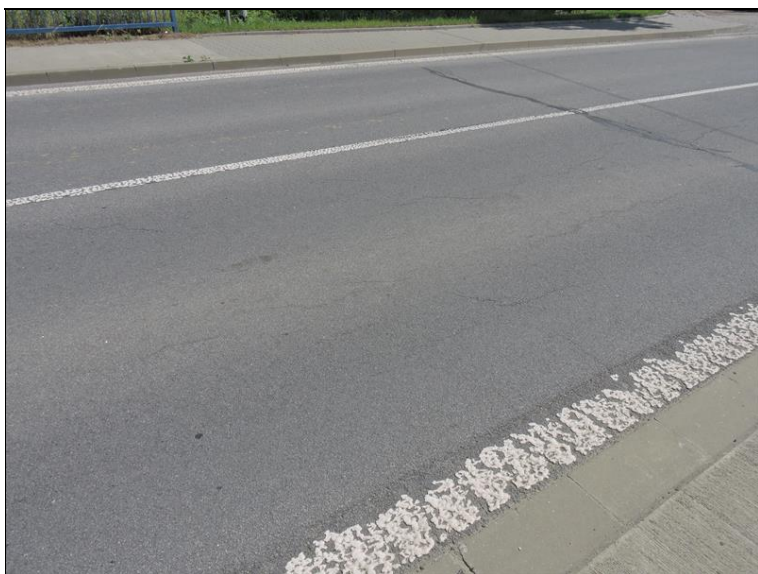
DSCN7781.JPG

### 3.1 Vozovka

Závady na vozovce jsou trhlina dilatací nad OP1, drobné podélné trhlinky ve vozovce. Za OP2 je trhlina dilatací.

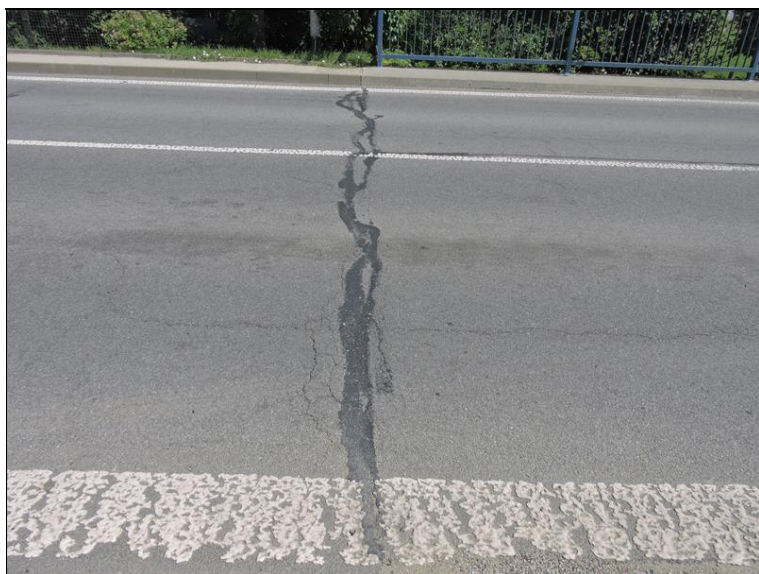
DSCN7785.JPG

### 3.1 Vozovka

Závady na vozovce jsou trhlina dilatací nad OP1, drobné podélné trhlinky ve vozovce. Za OP2 je trhlina dilatací.

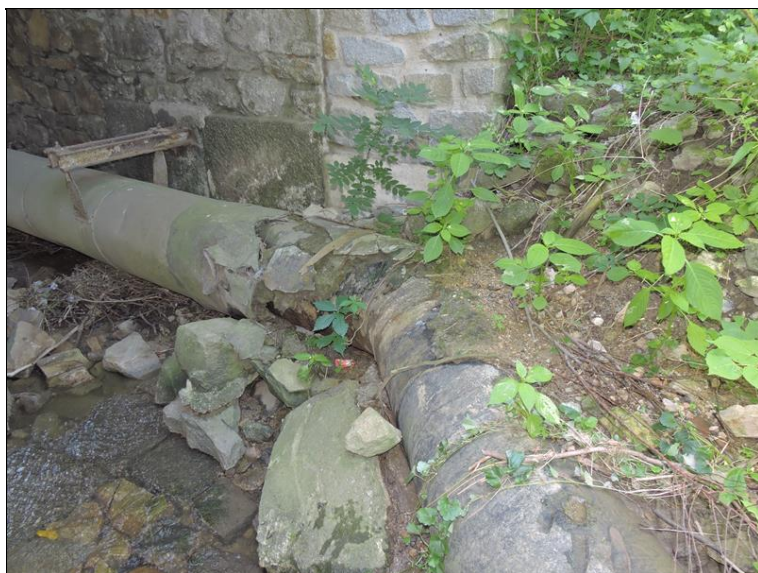
Vodovod pro město Třebíč - kameny z opevnění křídla č. 2 pravá ohrožují jeho funkci

#### 4.7 Cizí zařízení

Konzoly držící vodovod jsou na povodní straně zkorodované - hrozí upadnutí.

Kameny z opevnění křídla č. 2 na pravé straně ohrožují funkci vodovodu.

[4]	4.7	Cizí zařízení	Vyzvat správce k opravě konzol uchycení vodovodu.
-----	-----	---------------	---

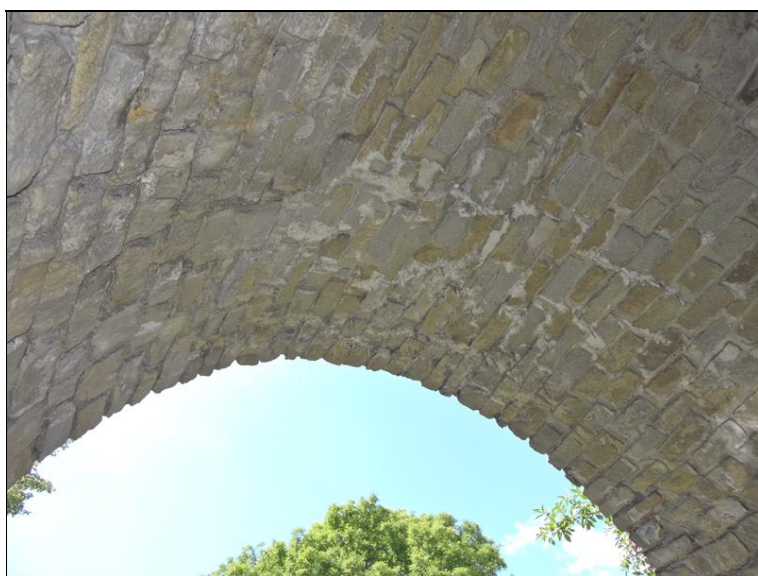
Portál na levé straně

#### 2.1 Nosná konstrukce

Trhlina za portálem na levé straně s výluhy, inkrustacemi a krápníky, stopy zatékání.

Cca v polovině rozpětí je podélná trhlina od vrcholu klenby až k opěrám šířky 10 mm.

[2]	2.1	Nosná konstrukce	Umístit sádrové terče na trhliny v klenbě, zaznamenávat při BP - pravidelně!!
-----	-----	------------------	---

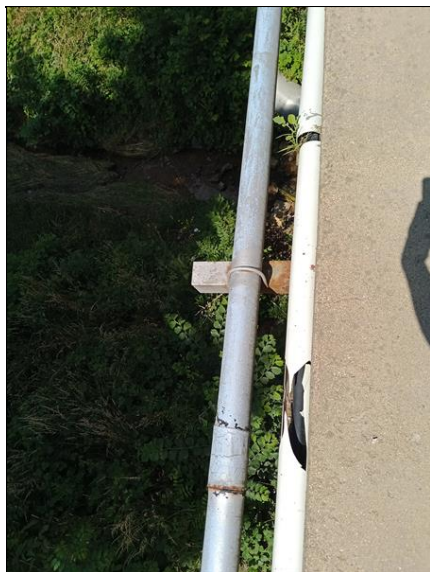
IMG\_20210710\_111910\_726.jpg

#### 4.7 Cizí zařízení

Plastová chránička na levé straně je rozpojená a poškozená.

[3]	4.7	Cizí zařízení	Vyzvat správce k opravě chráničky.
-----	-----	---------------	------------------------------------

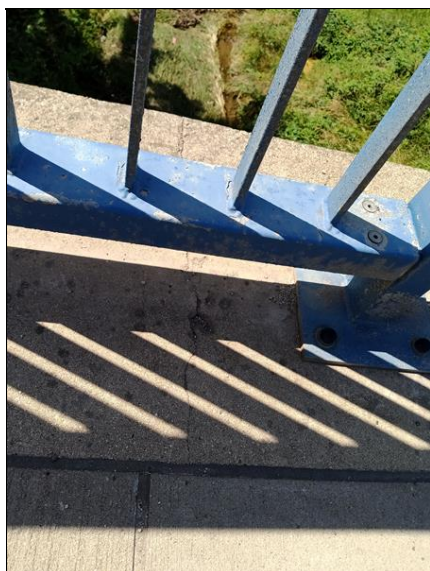
IMG\_20210710\_112046\_358.jpg

#### 3.3.1 římsa

V polovině rozpětí levé mostní římsy je příčná trhлина.

#### 4.2 Zábradlí

Počínající plošná koroze zejména výplně.

[9]	3.3.1	římse	Proříznout příčnou trhlinu v levé mostní římse a zatěsnit trvale pružným tmelem.
-----	-------	-------	--

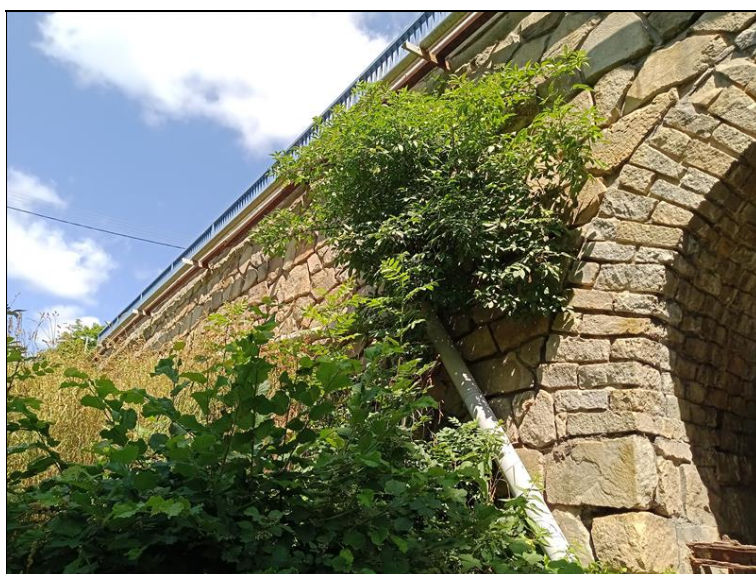
IMG\_20210710\_113200\_592.jpg

#### 1.2.4 křídlo

Poblíž křídel je uchycená vegetace.

[5]	1.2.4	křídlo	Odstranit vegetaci poblíž křídel, zejména pak Kř2L (vzrostlý strom).
-----	-------	--------	--

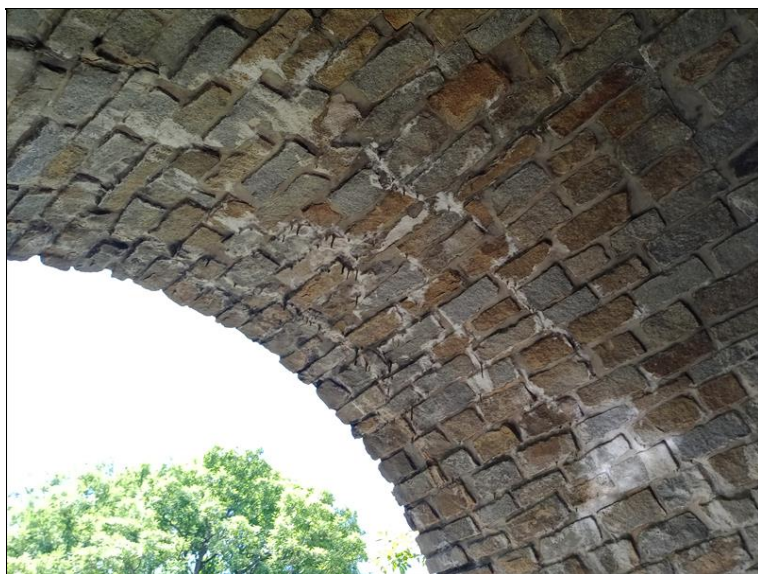
IMG\_20210710\_113210\_961.jpg

### **2.1 Nosná konstrukce**

Trhlina za portálem na levé straně s výluhy, inkrustacemi a krápníky, stopy zatékání. Cca v polovině rozpětí je podélná trhlina od vrcholu klenby až k opěrám šířky 10 mm.

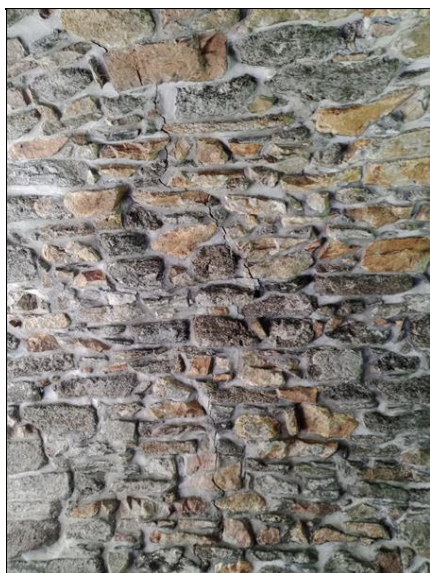
IMG\_20210710\_113241\_643.jpg

### **2.1 Nosná konstrukce**

Trhlina za portálem na levé straně s výluhy, inkrustacemi a krápníky, stopy zatékání. Cca v polovině rozpětí je podélná trhlina od vrcholu klenby až k opěrám šířky 10 mm.

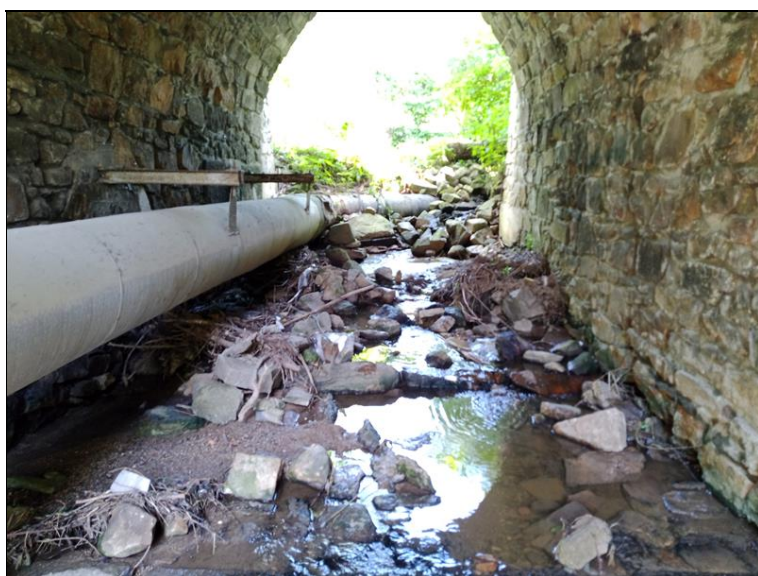
IMG\_20210710\_113439\_440.jpg

### **1.2 Mostní podpěry křídla a čelní zdi**

Vypadané spárování u paty opěr.

### **4.6 Území pod mostem a přístup. cesty**

Dno je celkově rozpadlé, náplav.

[6]	1.2	Mostní podpěry křídla a čelní zdi	Přespárovat paty opěr.
-----	-----	-----------------------------------	------------------------

[11]	4.6	Území pod mostem a přístup. cesty	Opravit rozpadlou zádlazbu dna.
------	-----	-----------------------------------	---------------------------------

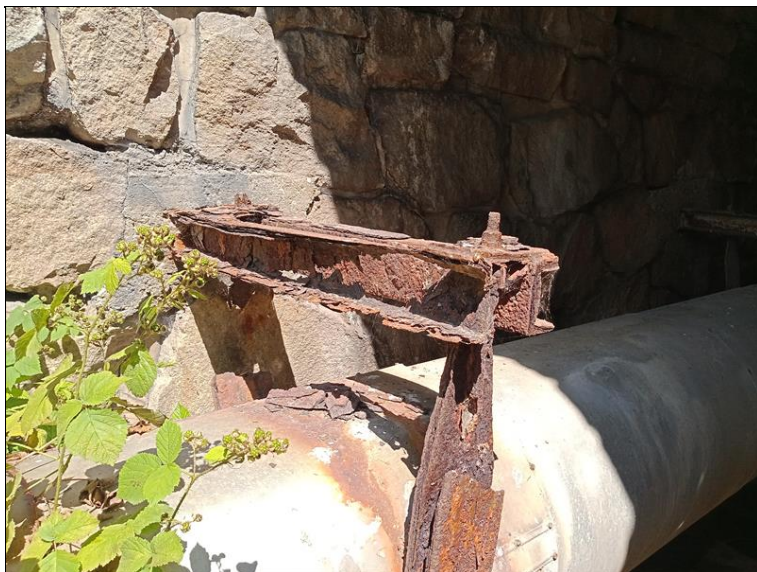
IMG\_20210710\_113452\_437.jpg

#### **4.7 Cizí zařízení**

Konzoly držící vodovod jsou na povodní straně zkorodované - hrozí upadnutí.

Kameny z opevnění křídla č. 2 na pravé straně ohrožují funkci vodovodu.
