ZPRÁVA Z REVIZE DIAGNOSTICKÉHO PRŮZKUMU VOZOVKY

„Sil. II/602 Velké Meziříčí – průtah; ul. Sokolovská, Karlov,

10. stavba“

Objednatel zprávy:	Kraj Vysočina
Sídlo opbjednatele:	Žižkova 57, 587 33 Jihlava
Účel zprávy:	Revize diagnostického průzkumu vozovky č. D13/2018, vyhodnocení aktuálního stavu a doporučení k provedení opravy vozovky
Zprávu provedl:	Milan Beck, DiS., Petr Martschini, Ing. Lukáš Babka
Číslo zprávy:	P194/2023
Realizace:	09-10/2023

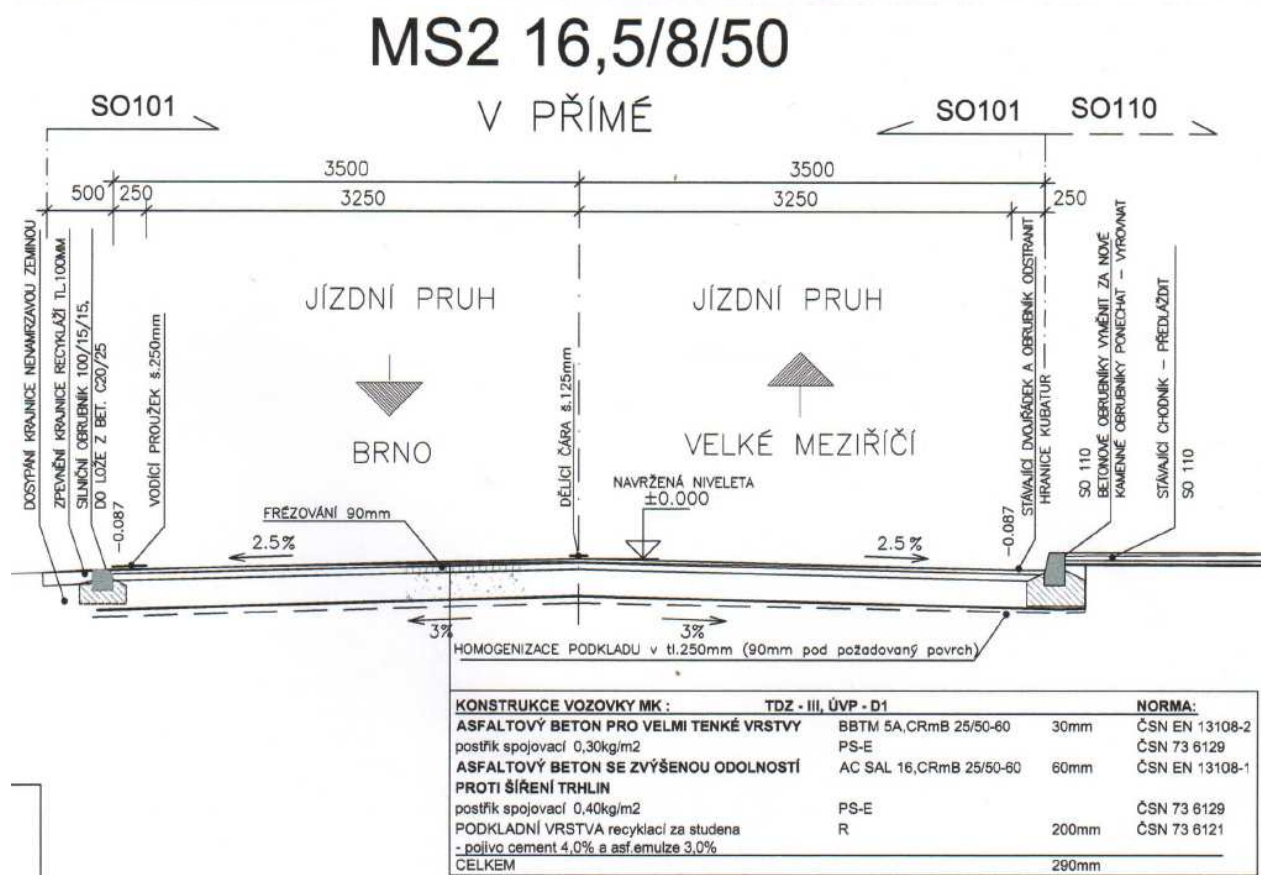
NAVŘŽENÁ OPRAVA VOZOVKY DLE PD:

KONSTRUKCE VOZOVKY II/602 :	TDZ - III, ÚVP - D1	NORMA:
ASFALTOVÝ BETON.	BBTM 5A 30mm	ČSN EN 13108-2
PRO VELMI TENKÉ VRSTVY	CRmB 25/50-60	
postřik spojovací 0,30kg/m ²	PS-E	ČSN 73 6129
ASFALTOVÝ BETON SE ZVÝŠENOU	AC SAL 16 60mm	ČSN EN 13108-1
ODOLNOSTÍ PROTI ŠÍŘENÍ TRHLIN	CRmB 25/50-60	
postřik spojovací 0,40kg/m ²	PS-E	ČSN 73 6129
PODKLADNÍ VRSTVA recyklací za studena		
pojivo cement 4,0% a asf.emulze 3,0%	R 200mm	ČSN 73 6121-1
CELKEM	290mm

Obrusná vrstva z BBTM 5A, CRmB 25/55-60 dle TP 148 – (ITT ZT OLOH/20J/14)
Ložná vrstva z ACL 16 S SAL, CRmB 25/55-60 dle TP 148 – (ITT ZT OLOH/19J/14)
