Dendrologické a Biologické zhodnocení dřevin a navržení vhodné technologie jejich ošetření, za účelem zlepšení jejich provozní bezpečnosti a biologické hodnoty

(Lokalita: komunikace II/354 úsek Petrovice - Hlinné)

Vypracoval: Ing. Jiří Rozsypálek

V Brně dne 8. 5. 2020

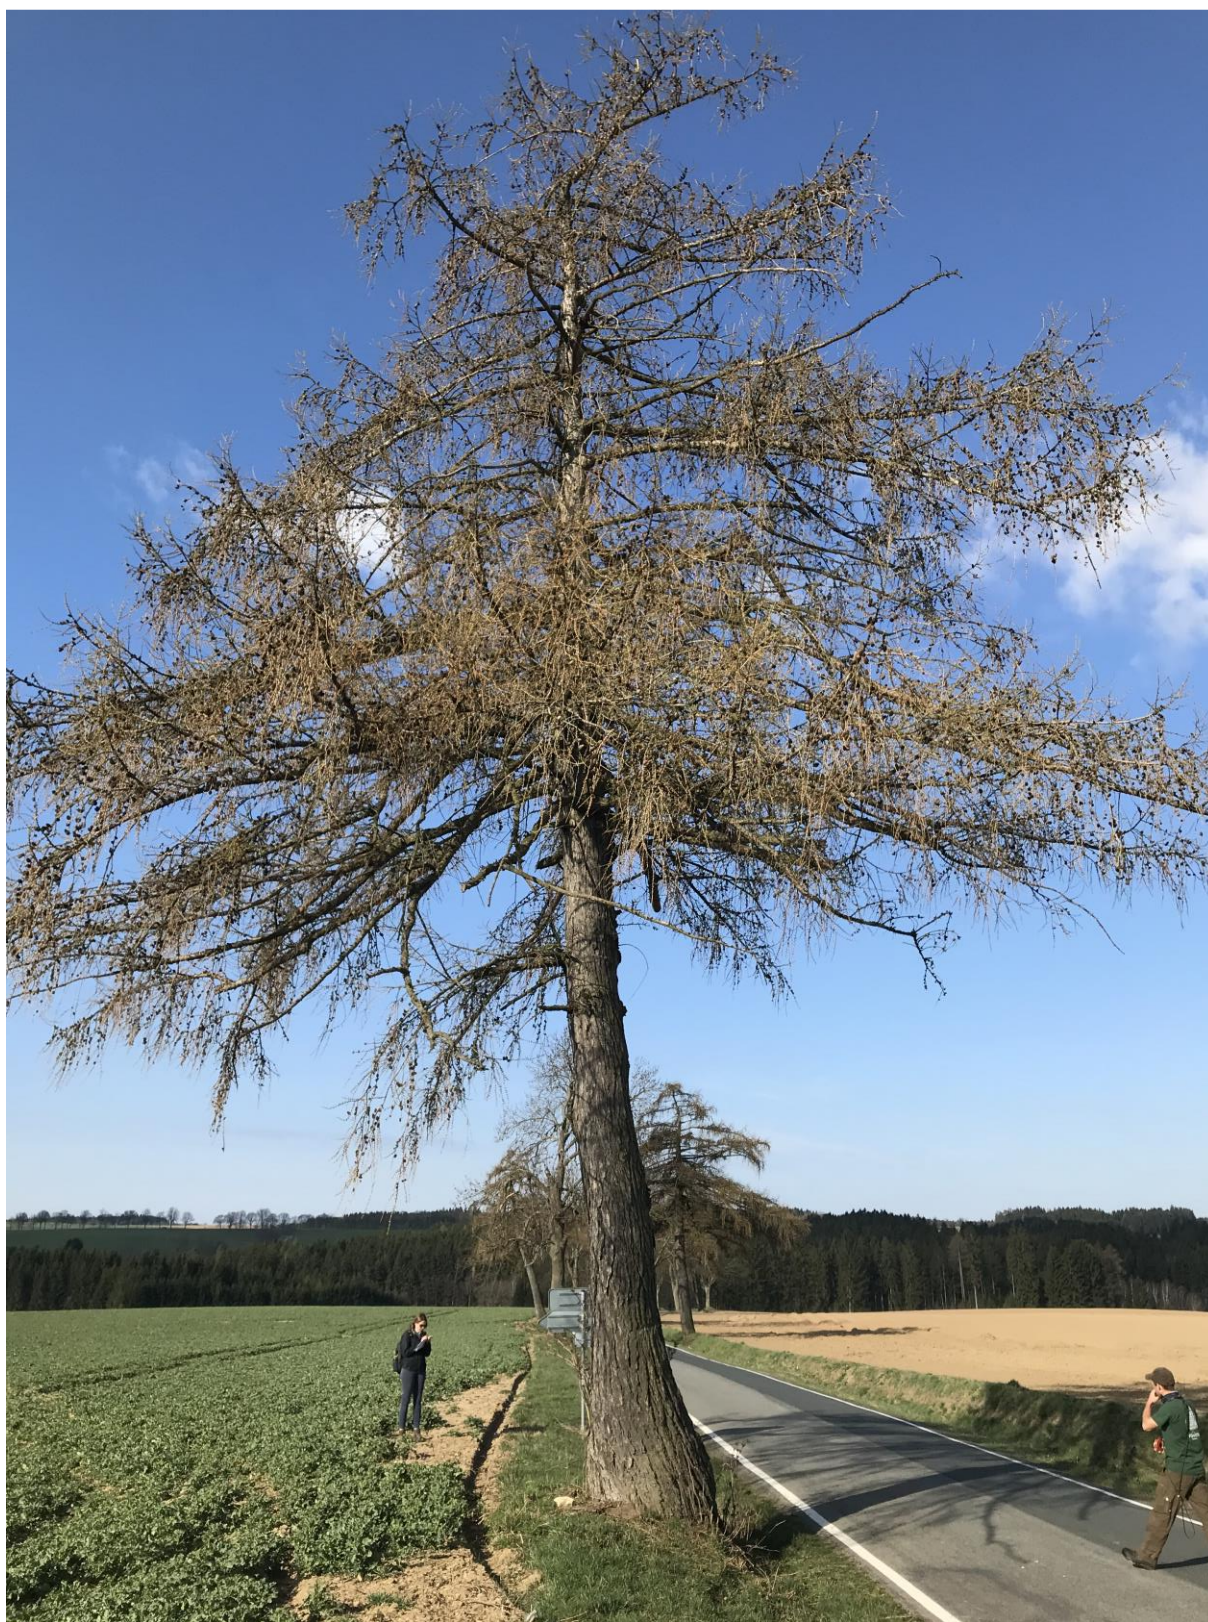
Obr. 2: Modřín opadavý č. 3. s výrazně rozšířenouází kmene (symptom přítomnosti uzavřené dutiny ve kmeni).

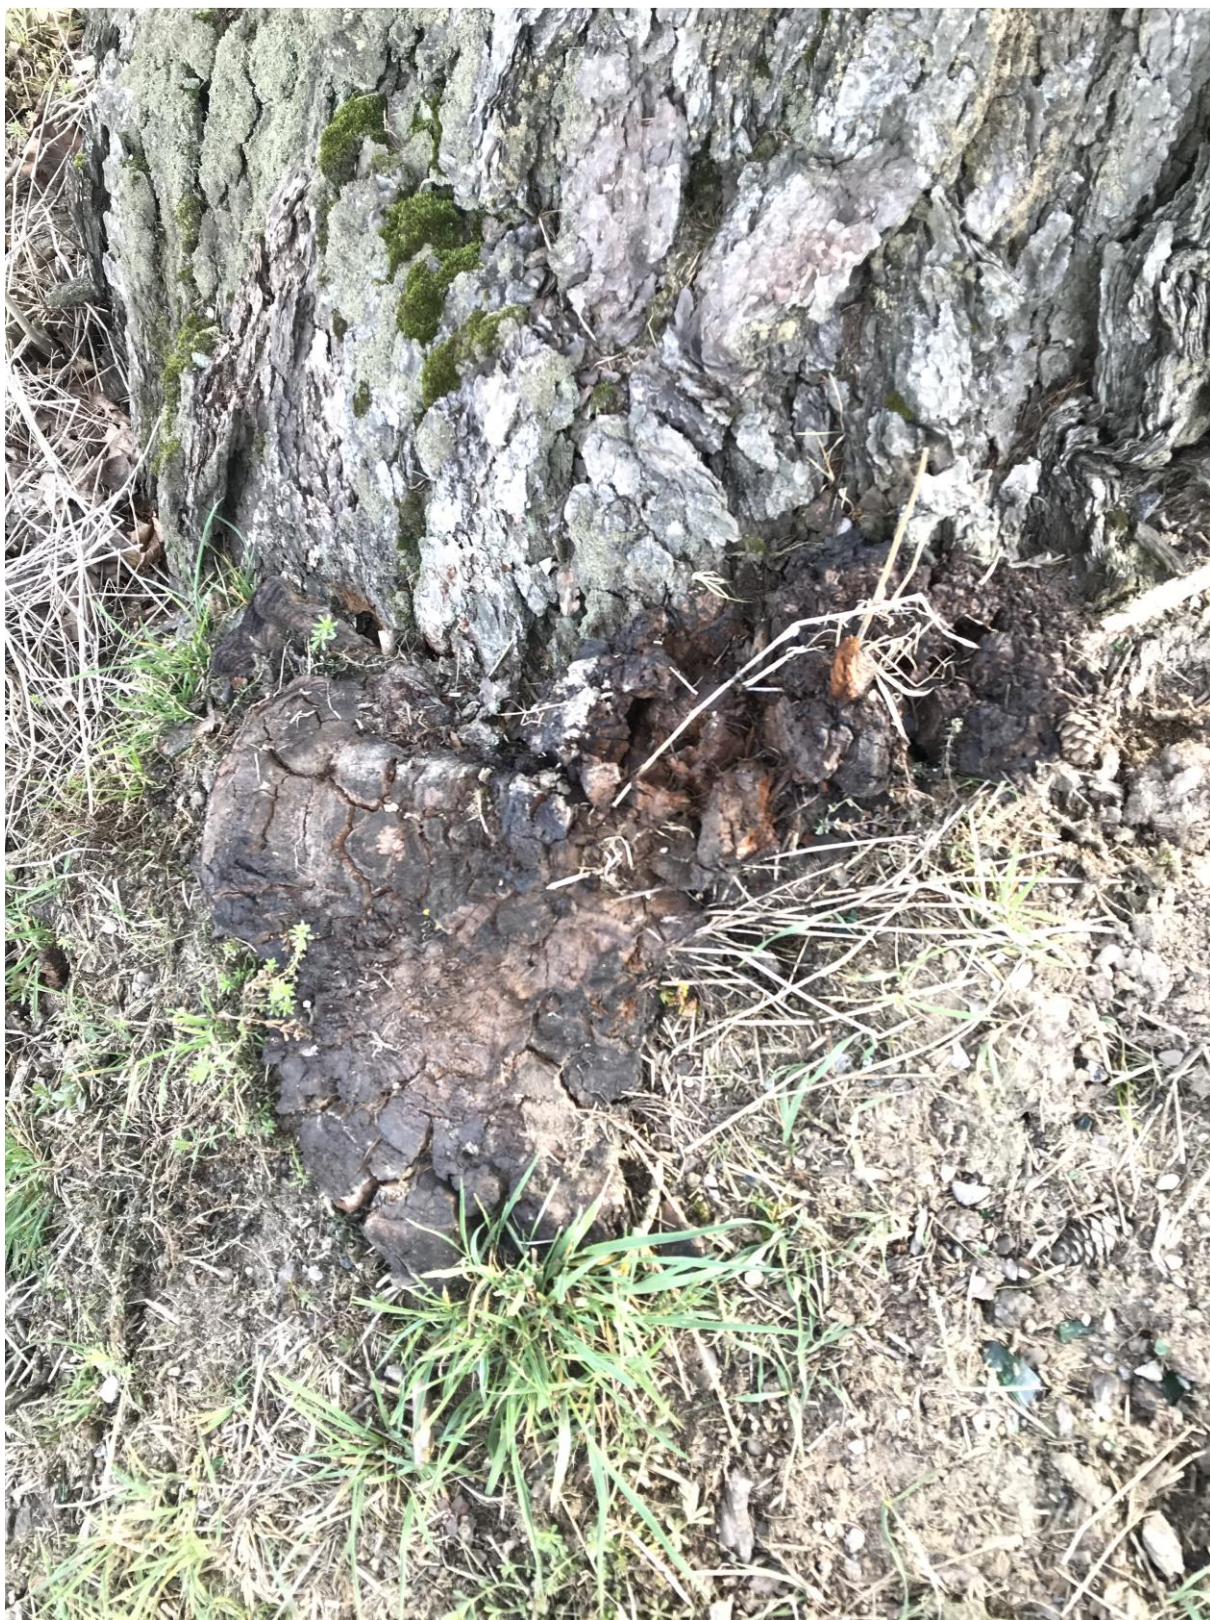
Obr. 3: Stará plodnice hnědáku schweinitzova (*Phaeolus schweinitzii*) nalezená u báze kmene modřínu číslo 5.

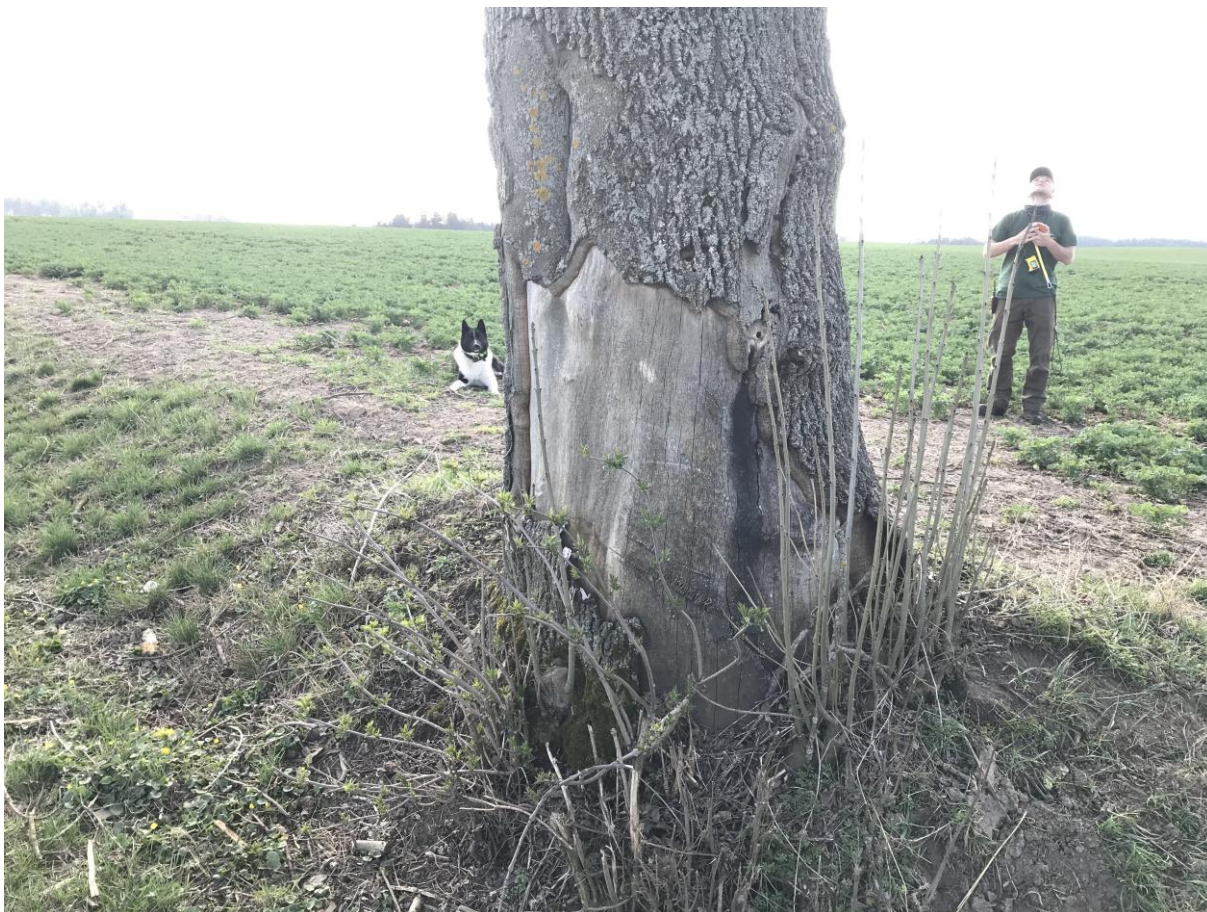
Obr. 4: Rozsáhlé mechanické poškození báze kmene jasanu ztepilého číslo 7.

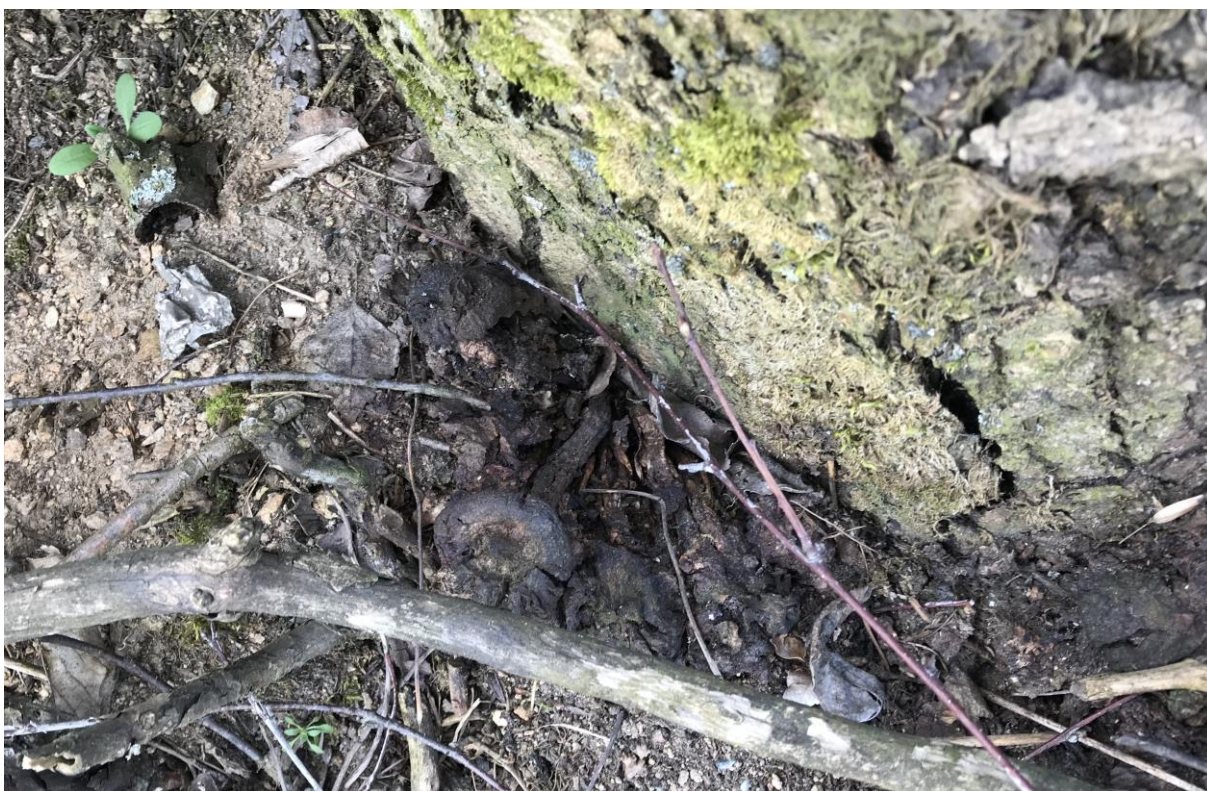
Obr. 5: Zbytky plodnic patřících pravděpodobně václavce (*Armillaria* sp.) nalezeny u báze kmene jasanu ztepilého číslo 9.

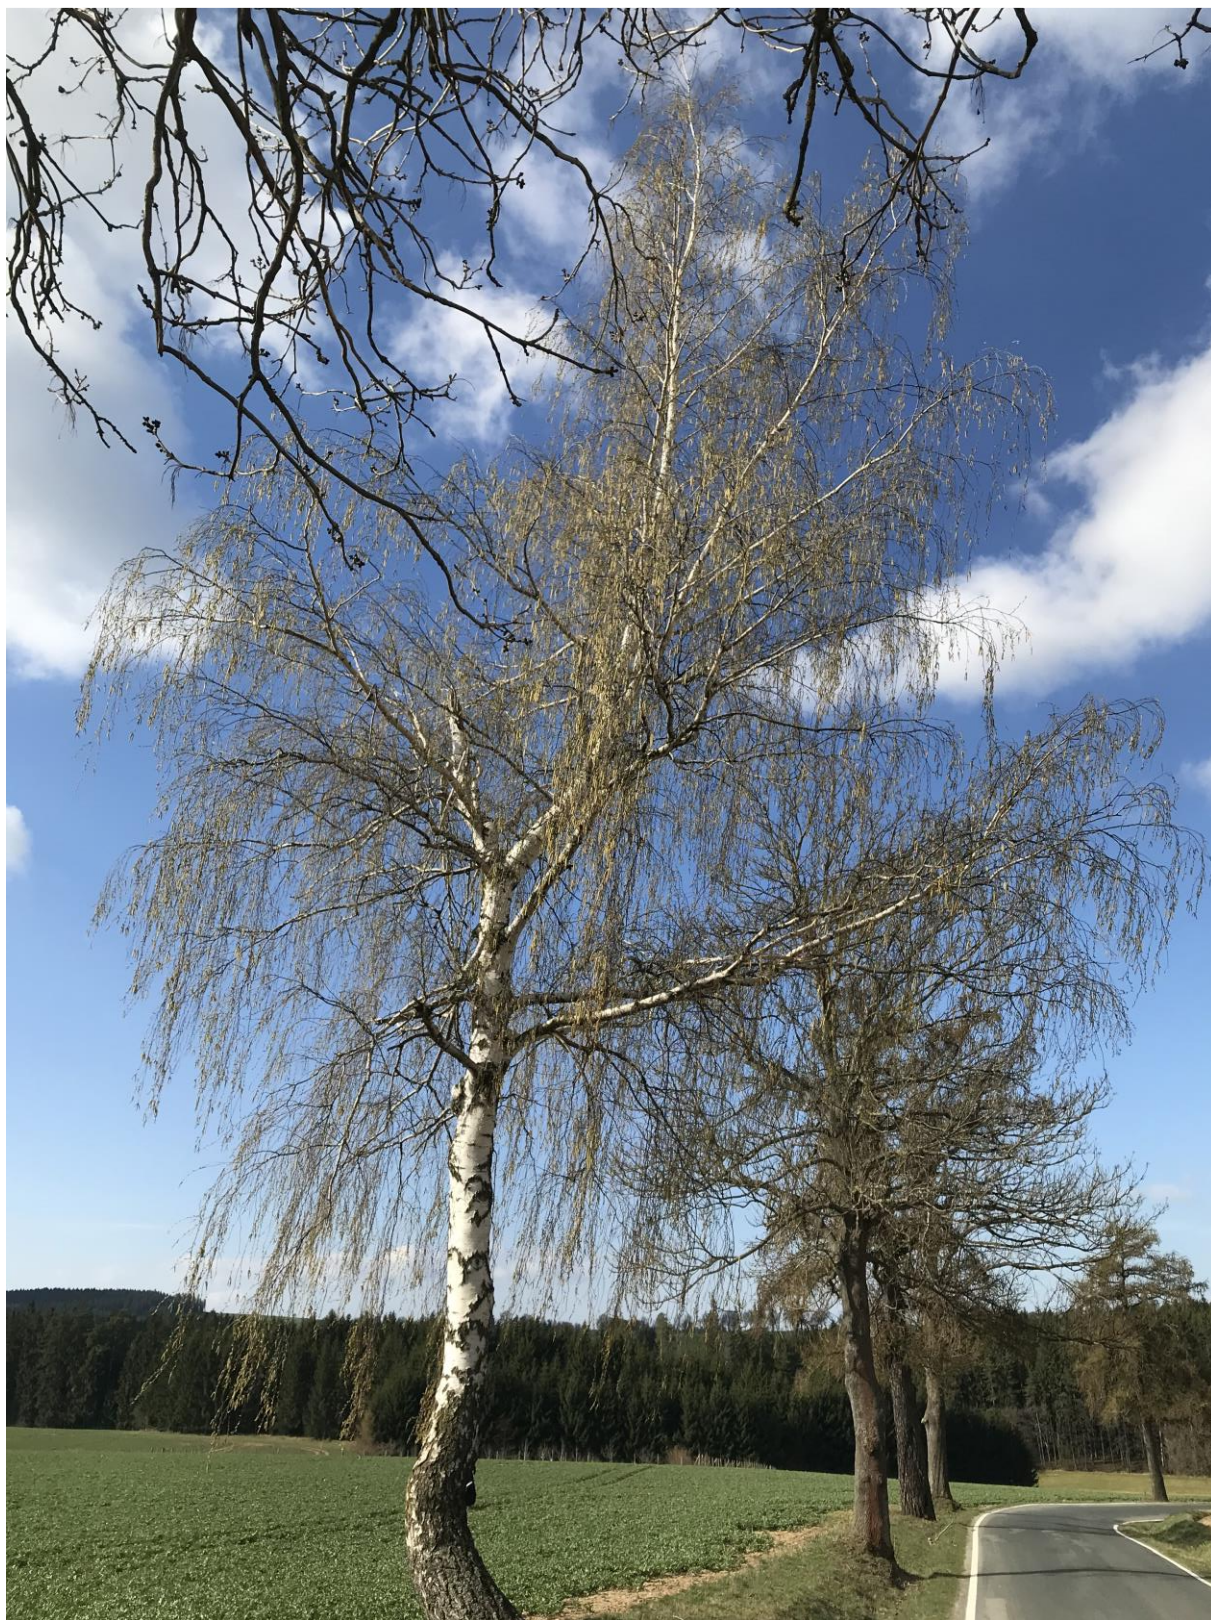
Obr. 6: Rozpadající se koruna břízy bělokoré číslo 10.

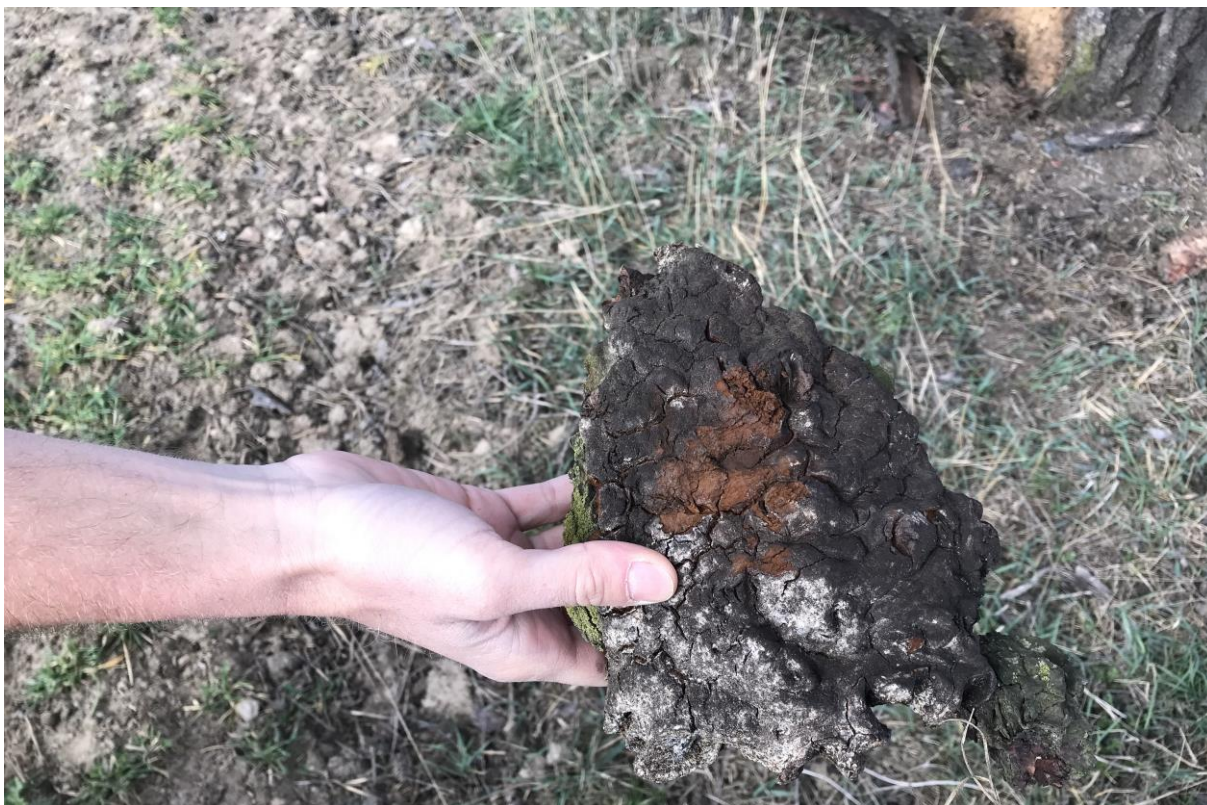
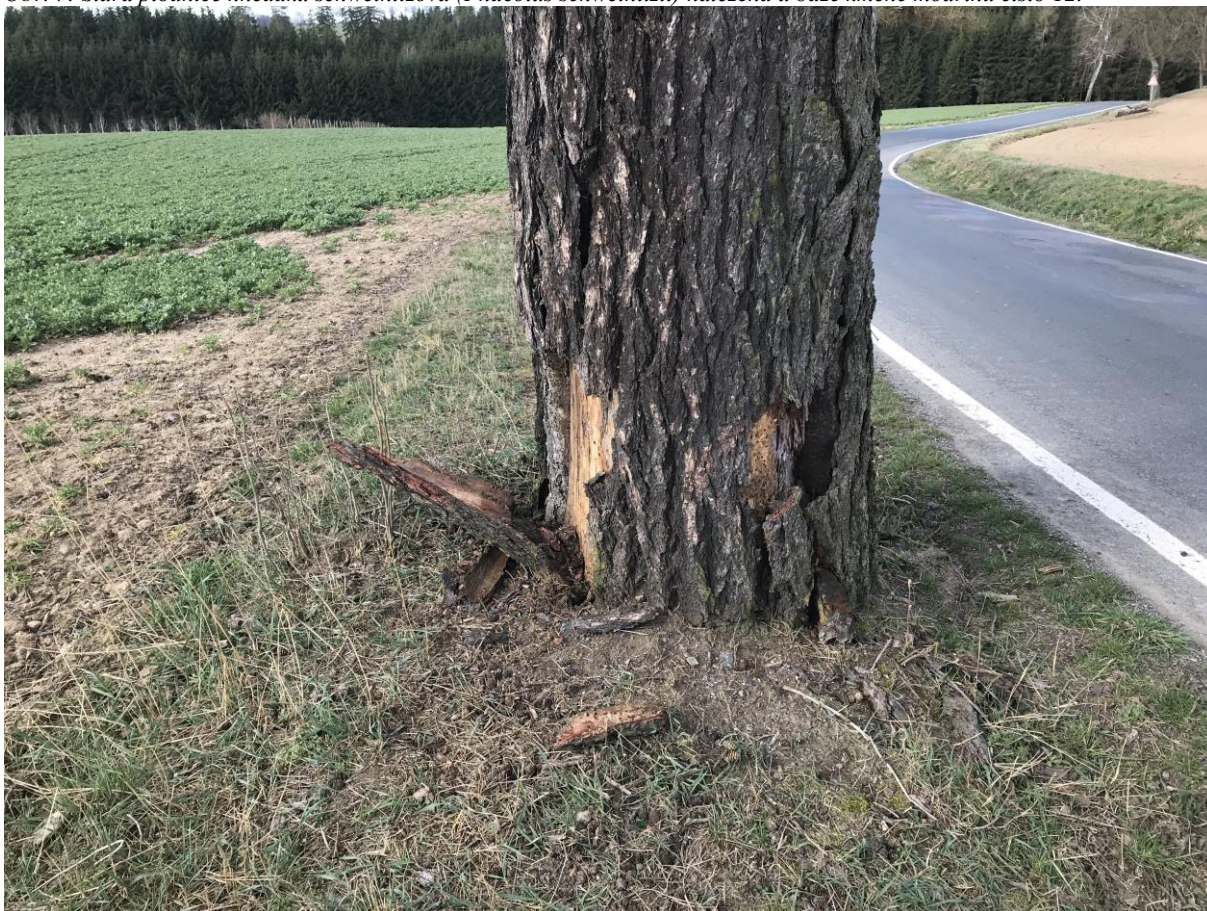
11	<i>Fraxinus excelsior</i>	190	16	5	13	5	3	3	3	4	2	c	S-KV	3	výrazně snížená vitalita, značně poškozená báze, suché větve v koruně
12	<i>Larix decidua</i>	280	16	4	12	5	3	4	4	5	5	c	S-KV	0	infekce hnědákem Schweinitzovým (<i>Phaeolus schweinitzii</i>), velké suché větve v koruně, koruna z poloviny odumřelá, prokazatelná aktivita bezobratlých živočichů v bázi kmene
13	<i>Fraxinus excelsior</i>	228	16	6	17	4	3	3	3	4	3	c	S-KV	3	velké suché větve v koruně, výrazně snížená vitalita jedince, přetížené větve do prostoru nad komunikaci

Obr. 7: Stará plodnice hnědáku *schweinitzova* (*Phaeolus schweinitzii*) nalezená u báze kmene modřínu číslo 12.

Obr. 8: Rozpadající se báze kmene modřínu opadavého (*Larix decidua*) číslo 12.

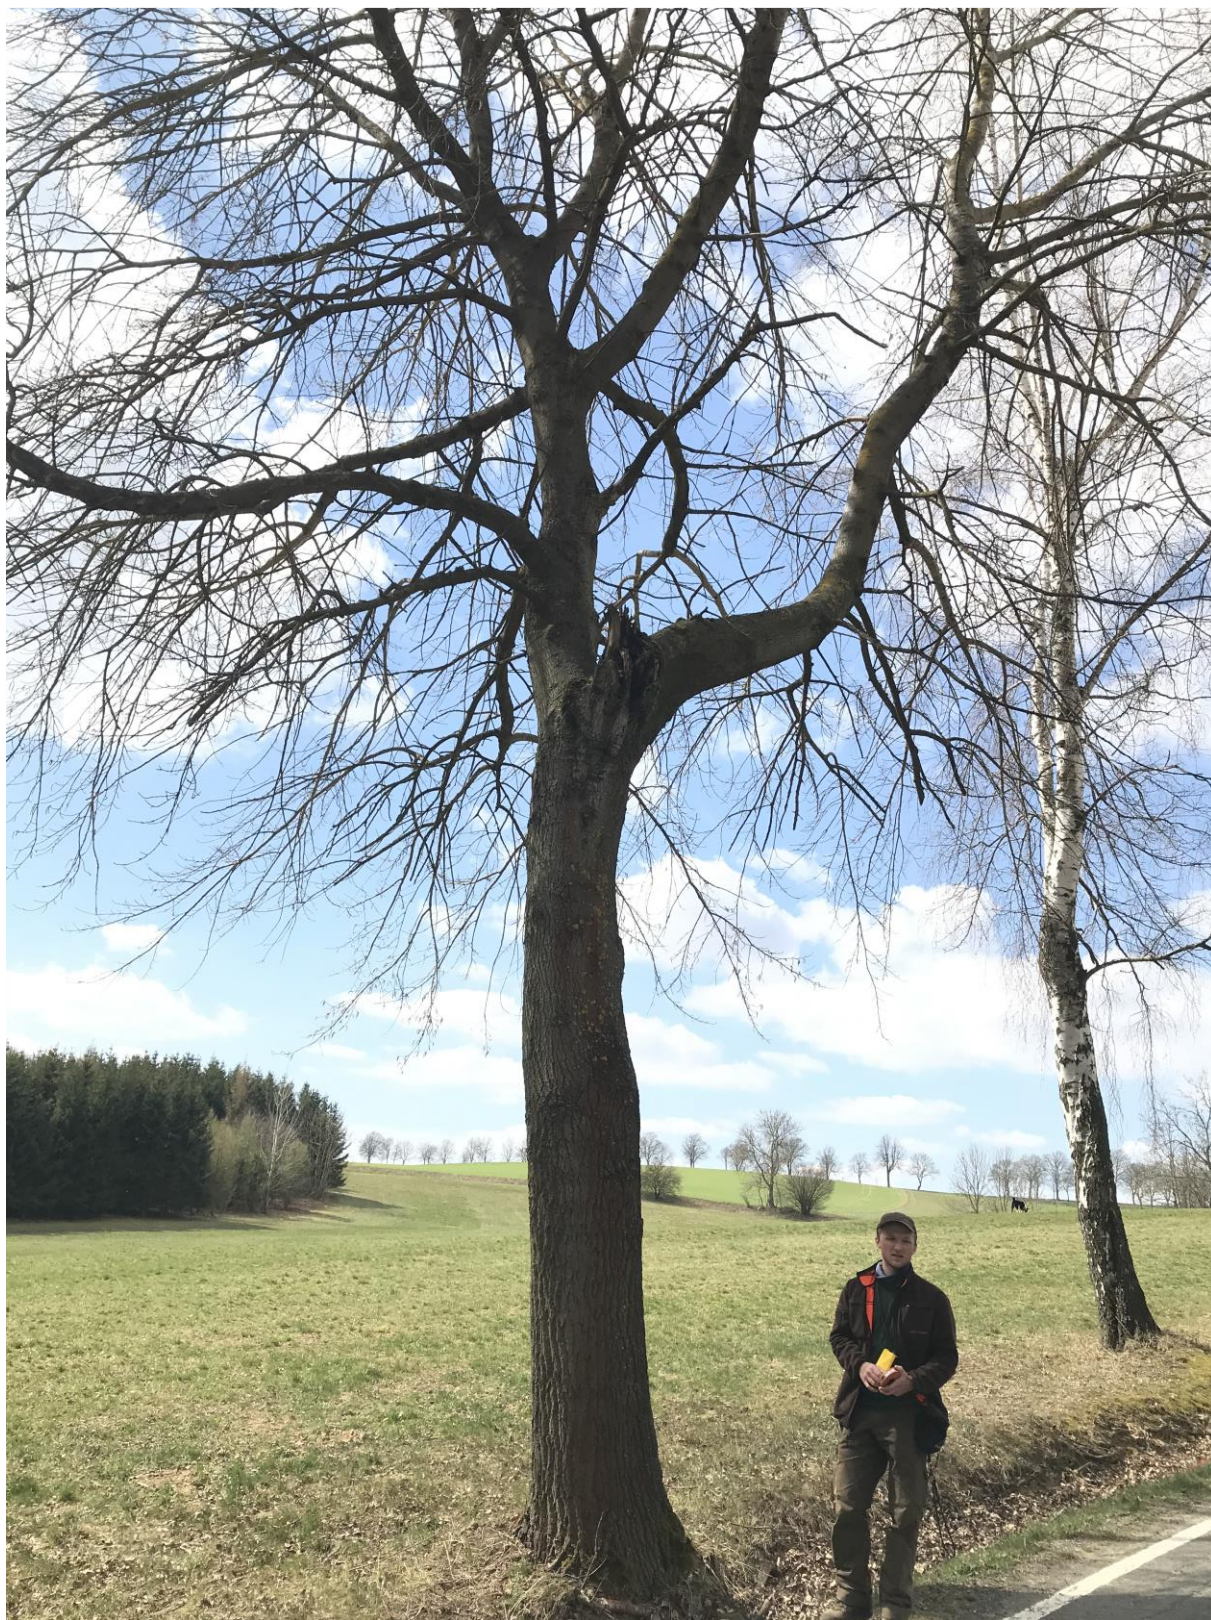
Obr. 9: Patrná rozsáhlá rána a infekce dřevními houbami na bázi kosterní větve topolu osiky číslo 50.

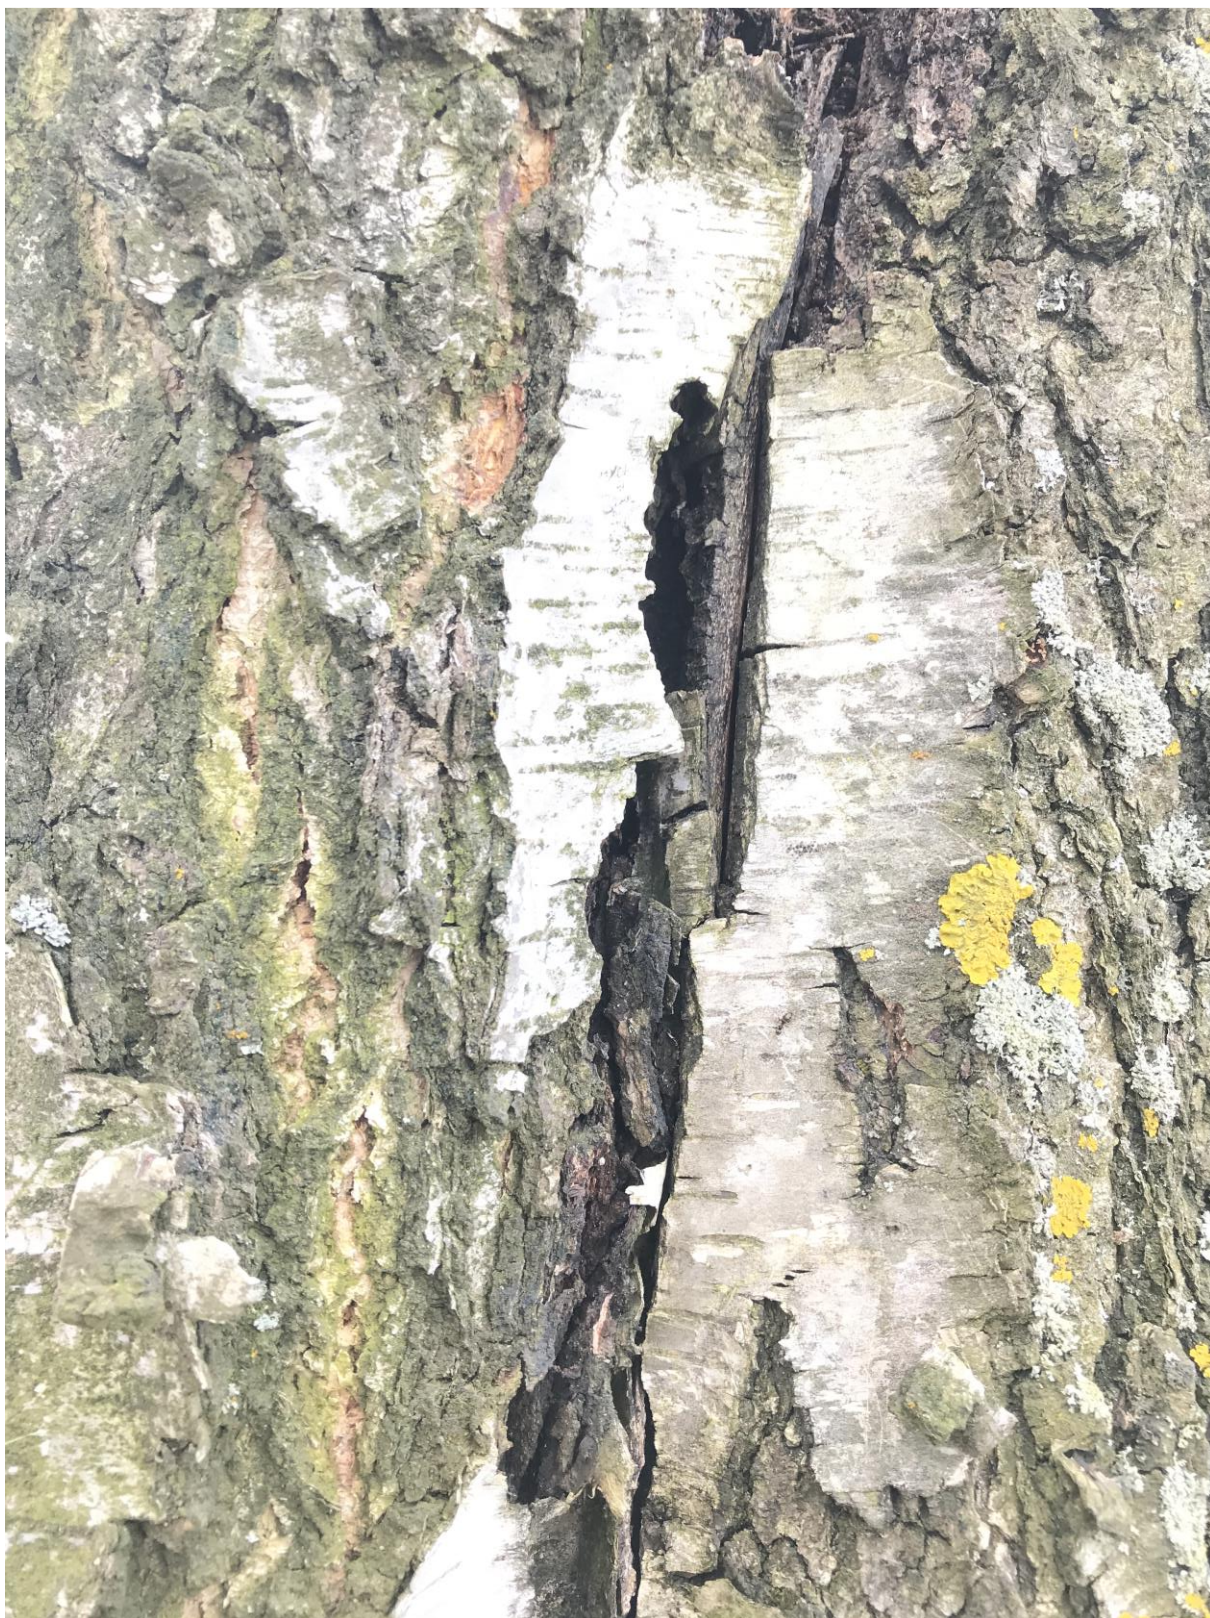
51	<i>Betula pendula</i>	146	22	3	9	4	1	4	4	5	5	c	S-KV	0	vylomená kosterní větev, infekce dřevními houbami v kmenové části, symptomy torzního selhání kmene, rozplazovací žír <i>Scolytus ratzeburgii</i>
52	<i>Fraxinus excelsior</i>	84	12	4	6	3	2	2	2	2	2	a	S-RZ	1	růstové defekty ve stadiu vývoje, mechanicky poškozený kmen
53	<i>Fraxinus excelsior</i>	120	14	4	8	3	1	2	2	2	2	a	S-RZ	2	drobné mechanické poškození kmene, růstové defekty ve stadiu vývoje
54	<i>Fraxinus excelsior</i>	97	12	5	8	5	4	2	2	2	0	c	S-KV	2	výrazně snížená vitalita

Obr. 10: Výrazná trhlina (smykové selhání) na kmeni břízy bělokoré číslo 51.

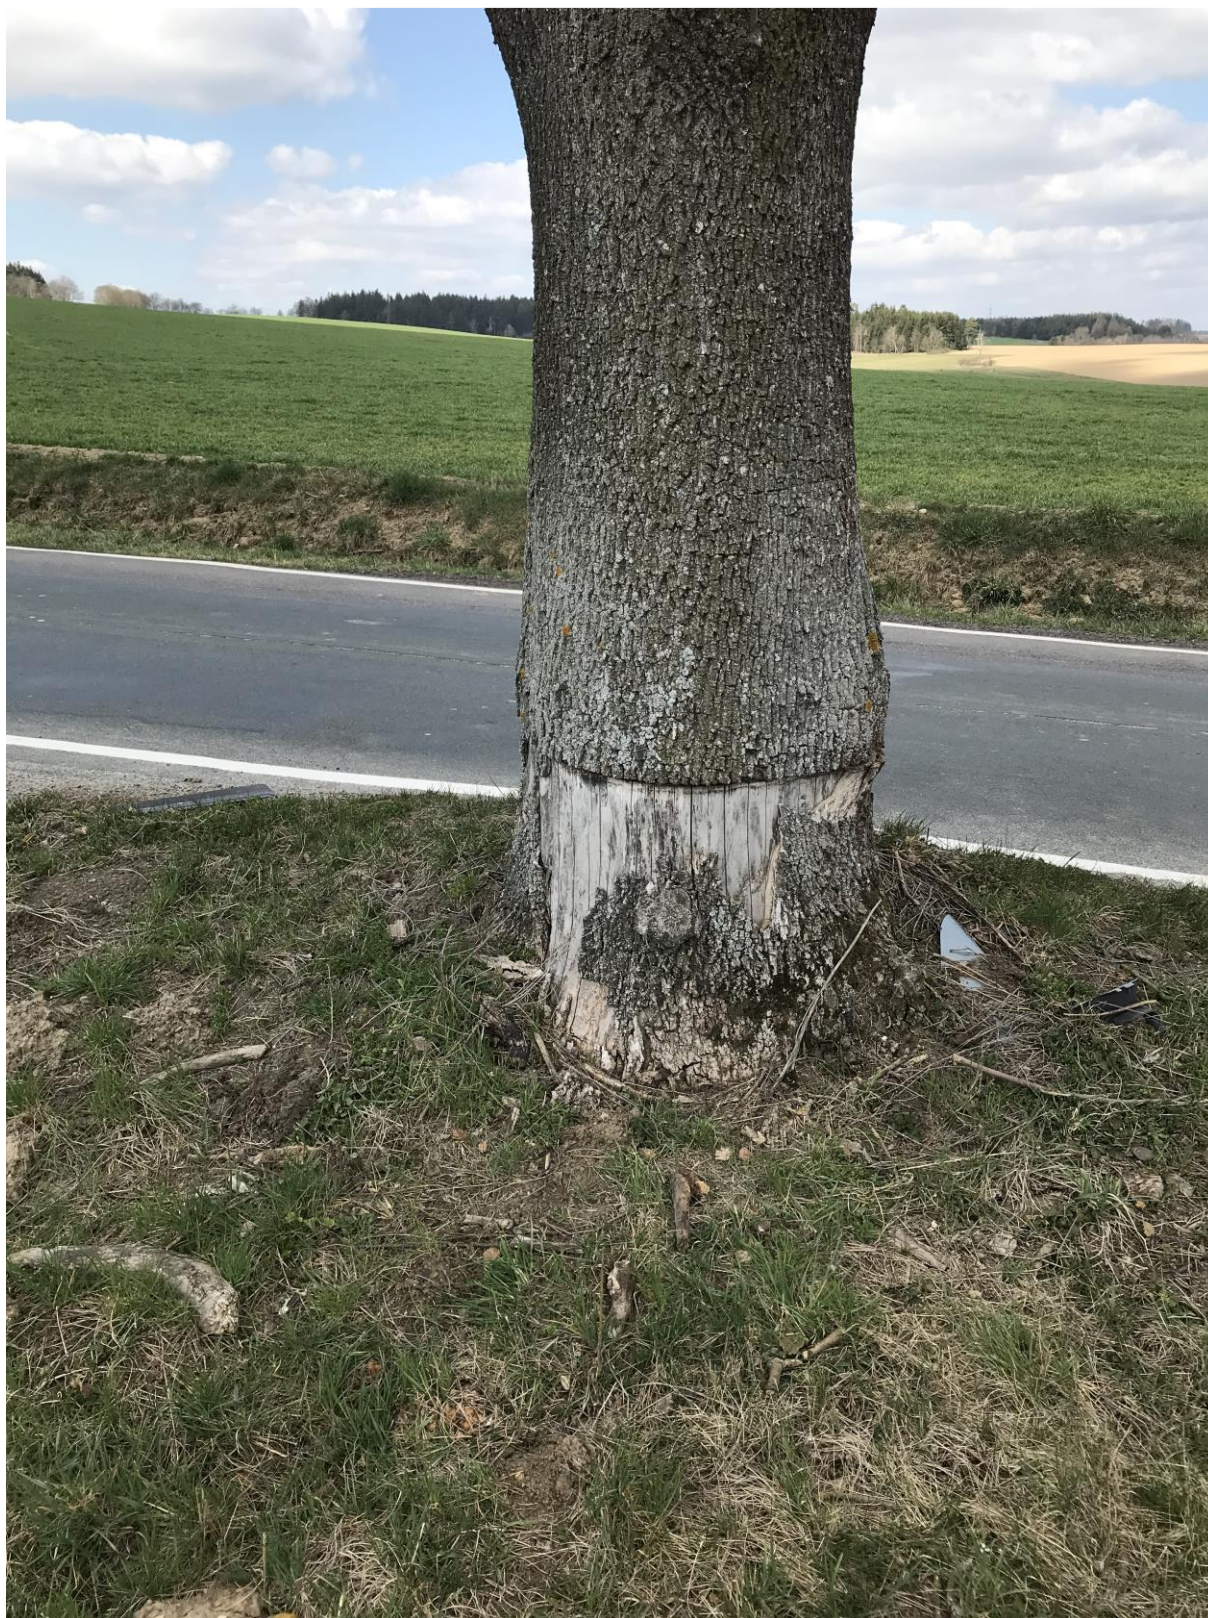
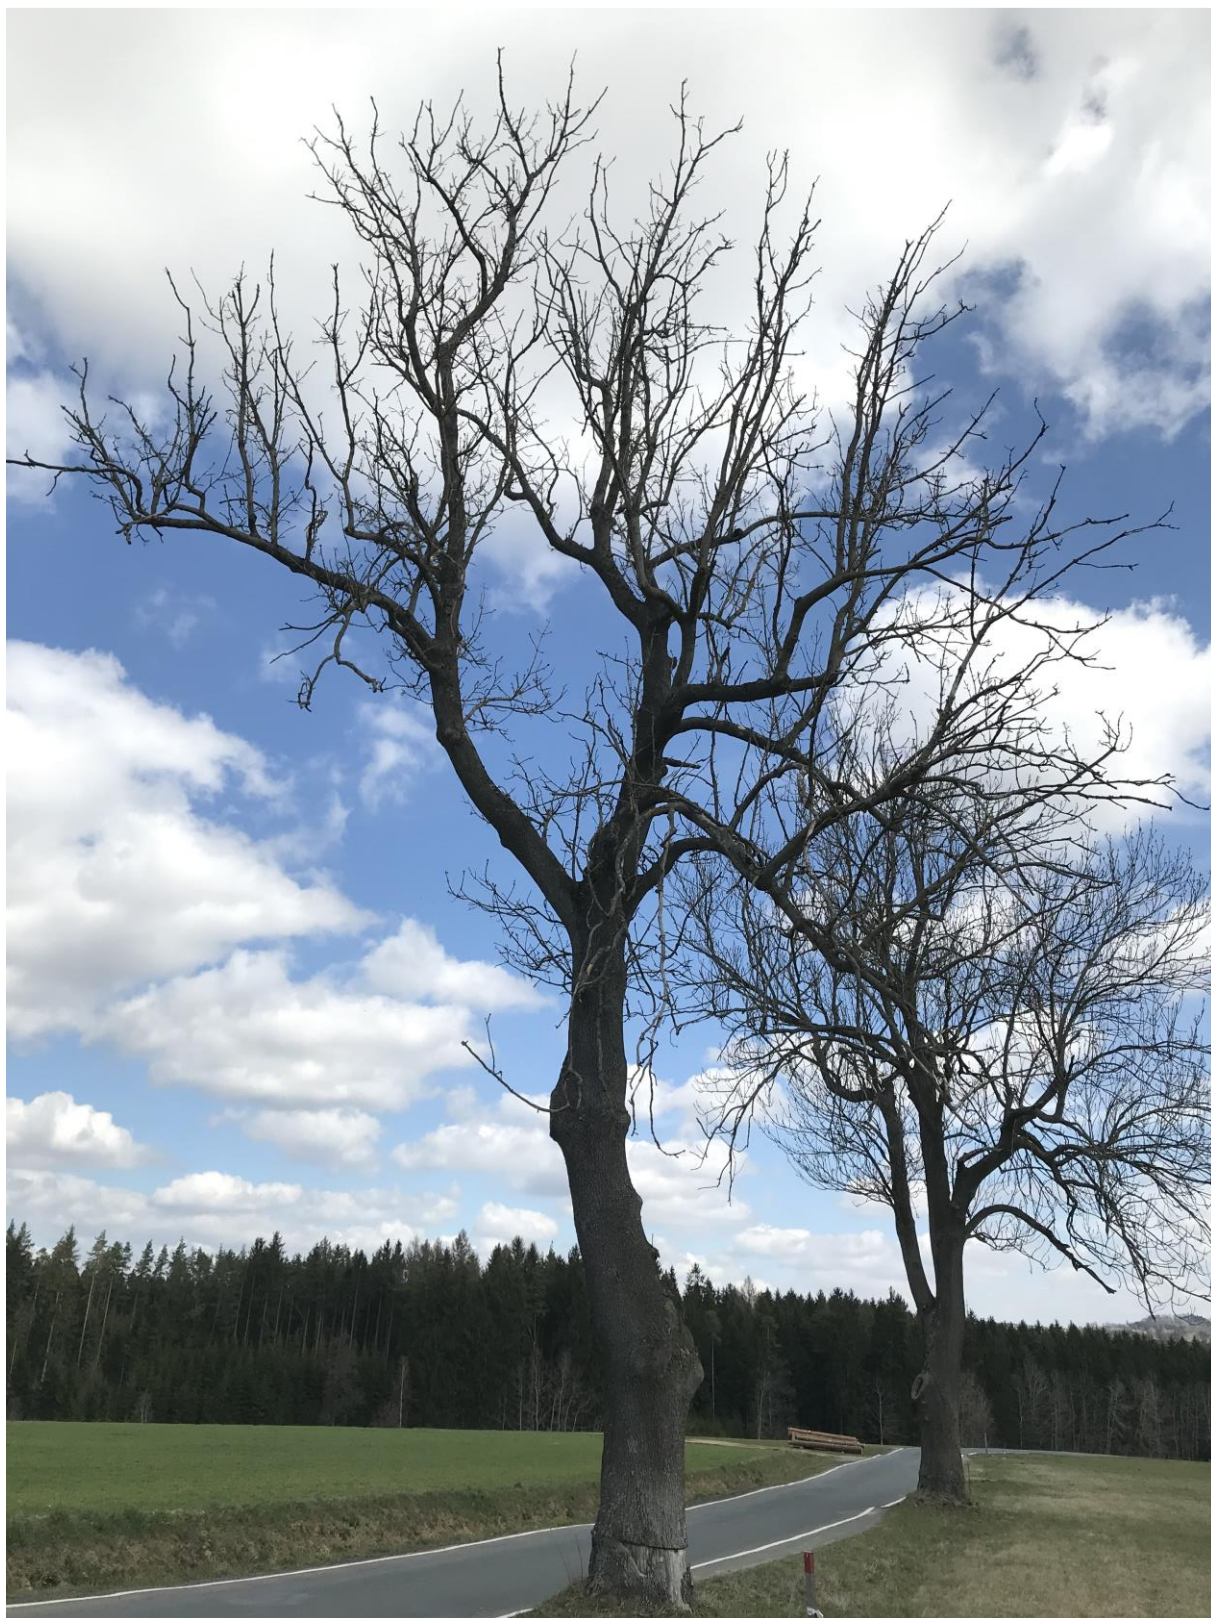
Obr. 11: Patrné okroužkování báze kmene motorovou pilou, jasanu ztepilého číslo 61.

Obr. 12: Výrazně proschlá koruna jasanu ztepilého číslo 61 v důsledku jeho úmyslného poškození okroužkováním.

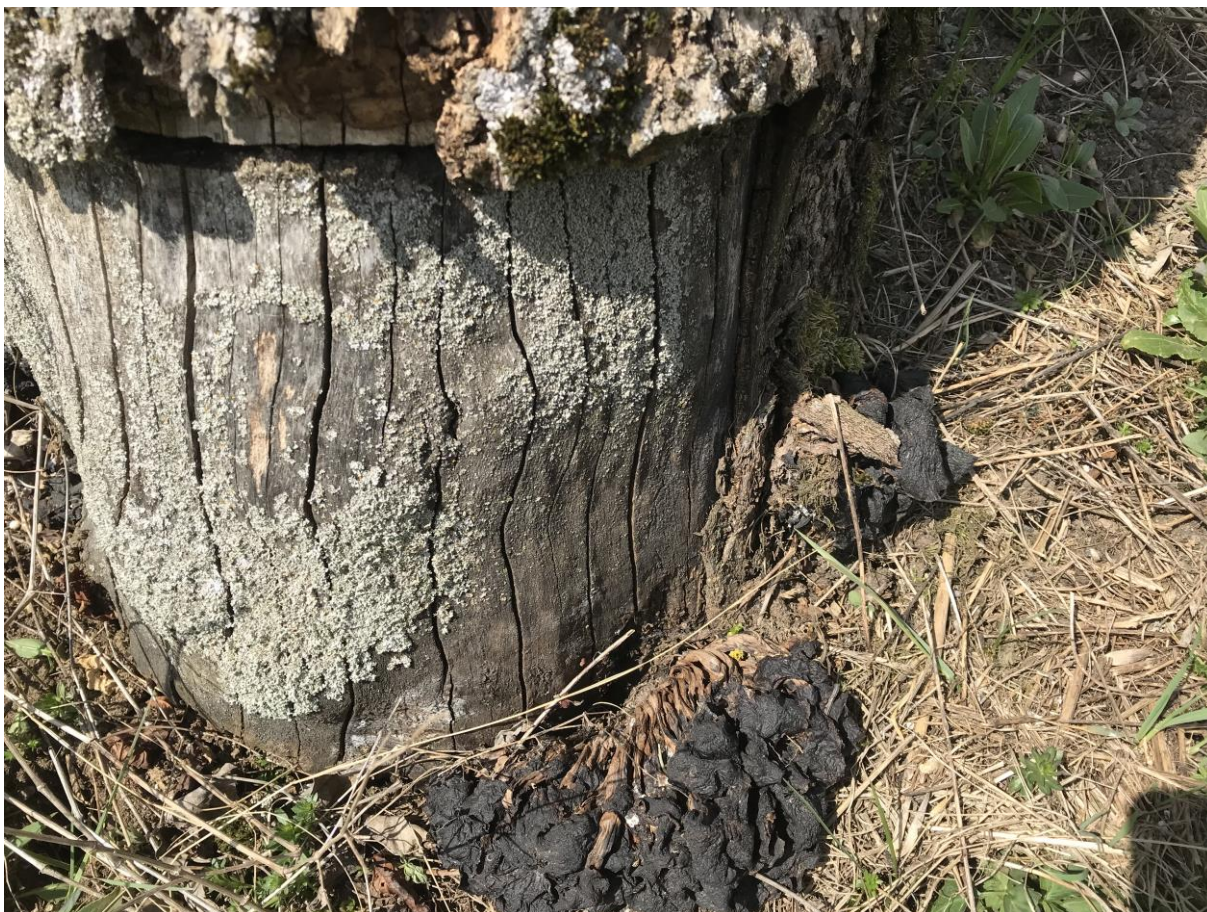
Obr. 13: Plodnice hnojníku u báze kmene jasanu ztepilého číslo 64 zničeného okroužkováním.

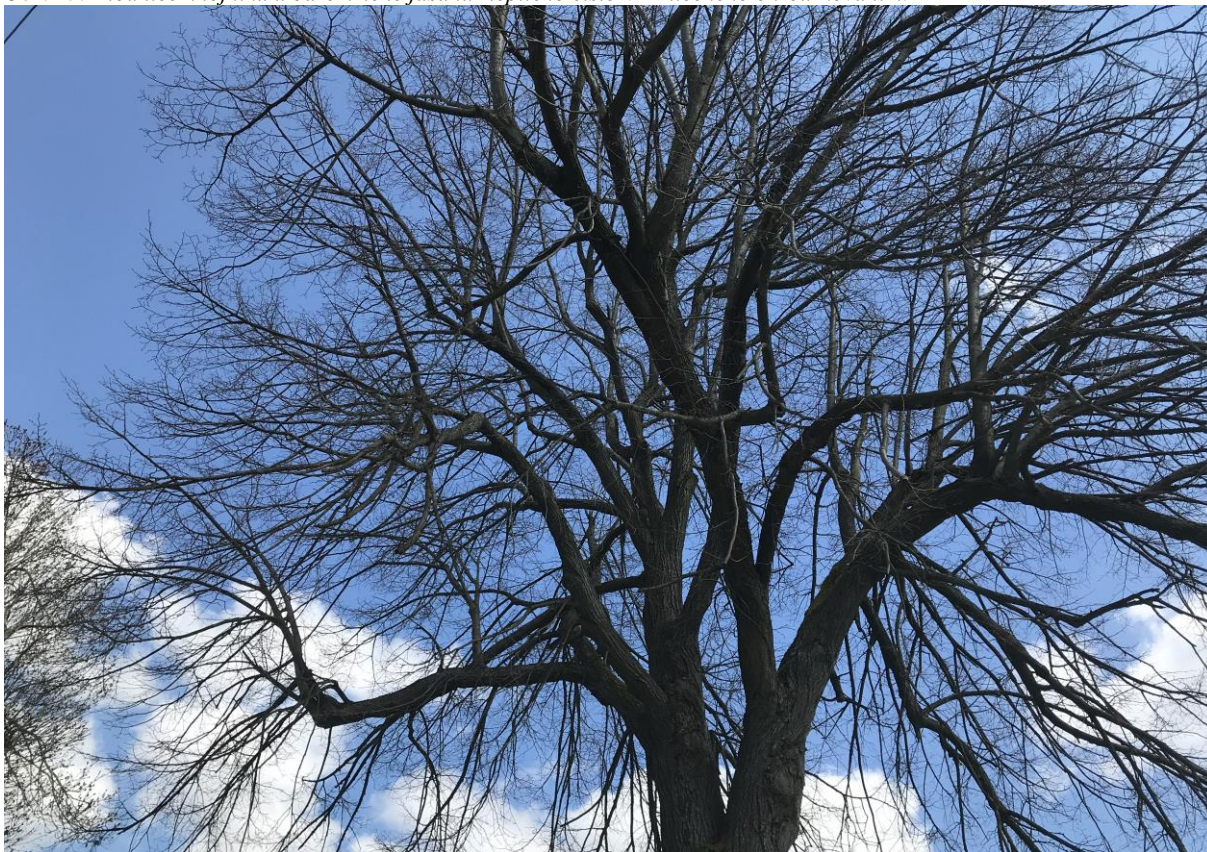
Obr. 14: Výrazně přehuštěná koruna lípy srdčité číslo 87, tvořená převážně nestabilními sekundárními výmladky.

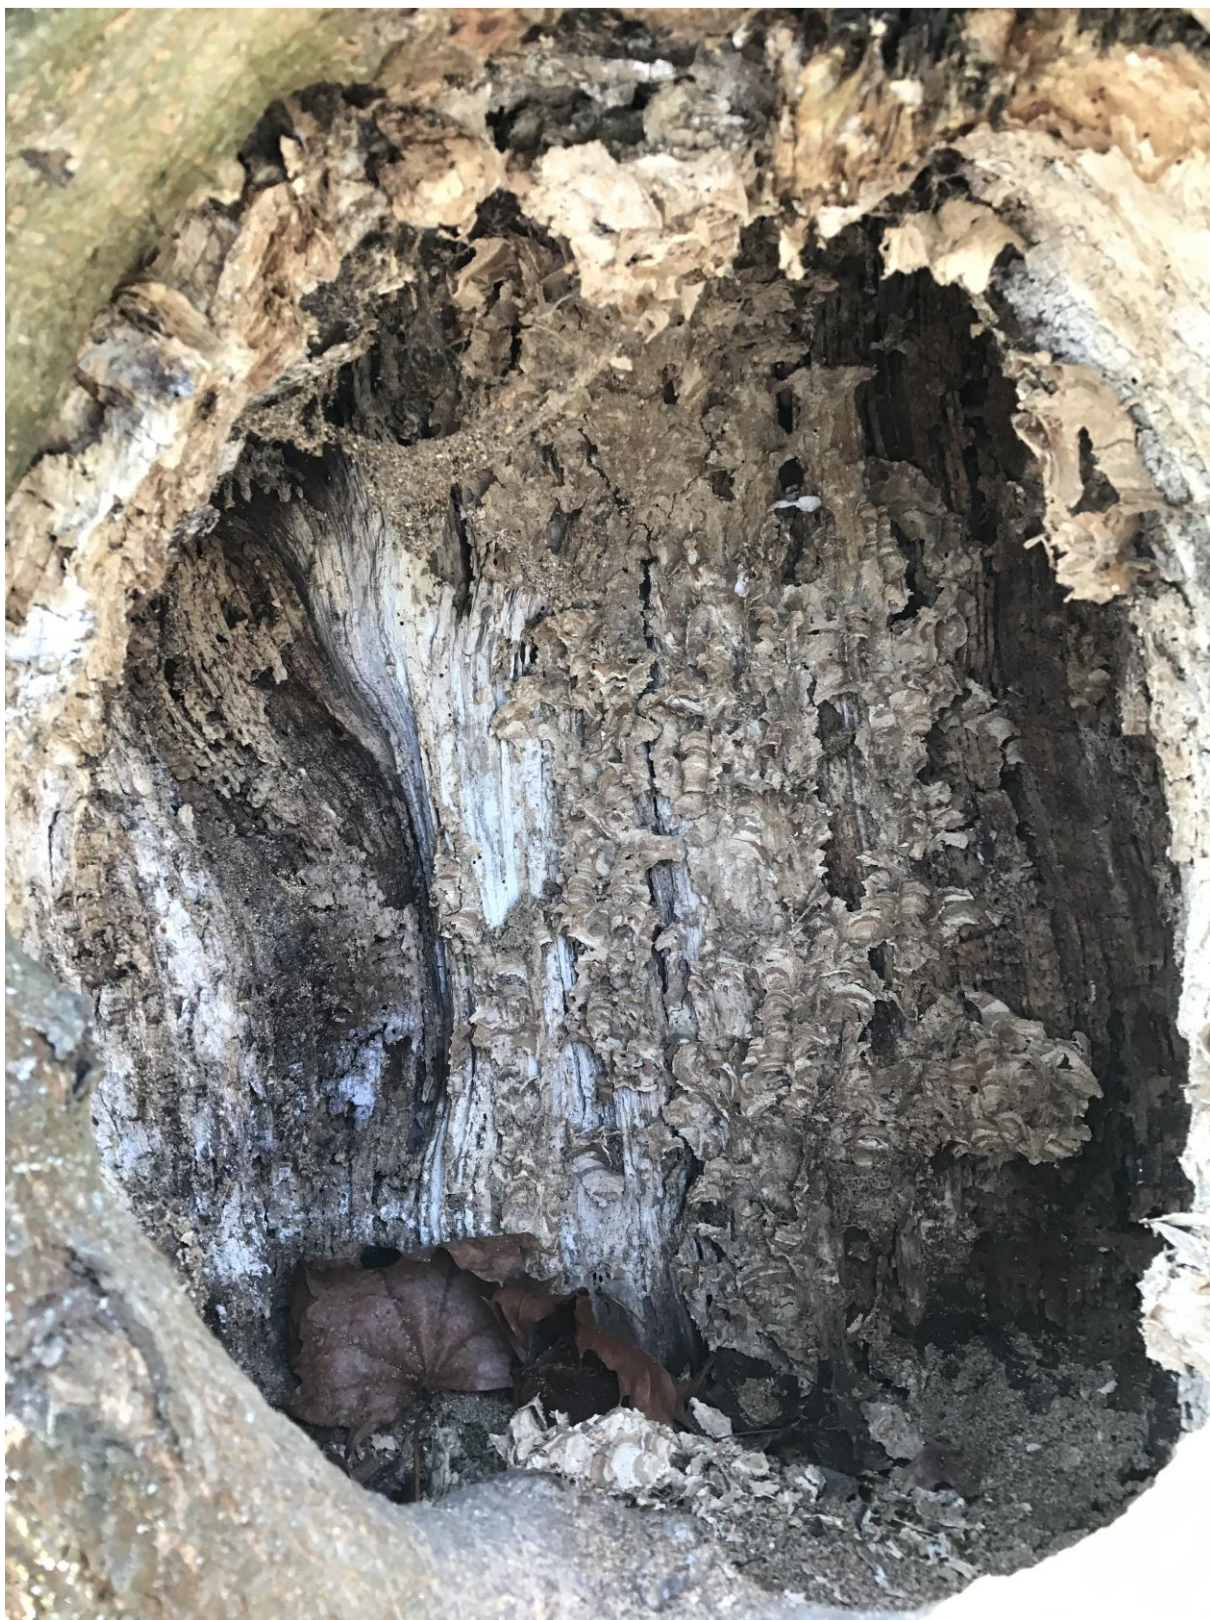
Obr. 15: Vnitřní část otevřené dutiny nacházející se v horní části kmene javoru mléče číslo 138.
