Dendrologické a Biologické zhodnocení dřevin a navržení vhodné technologie jejich ošetření, za účelem zlepšení jejich provozní bezpečnosti a biologické hodnoty

(Lokalita: komunikace II/354 úsek Petrovice - Hlinné)

Vypracoval: Ing. Jiří Rozsypálek

V Brně dne 8. 5. 2020

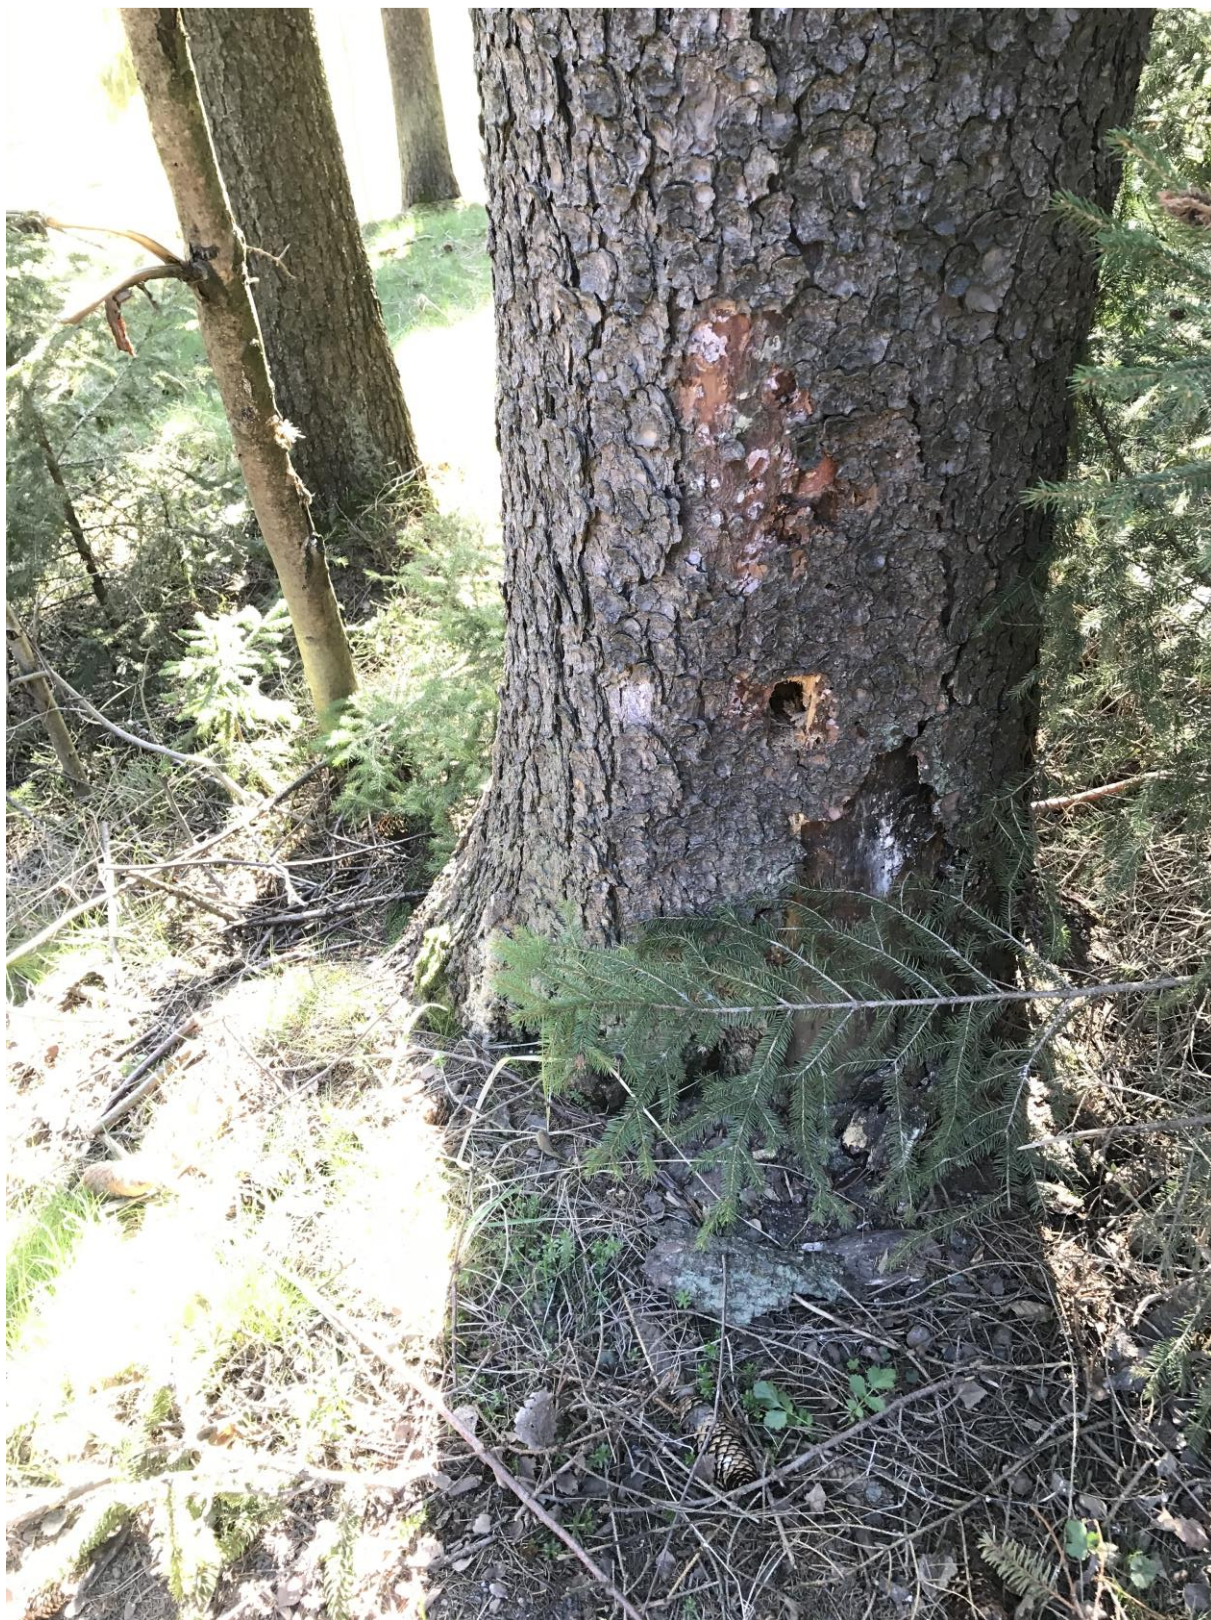
Obr. 16: Báze kmene smrku ztepilého číslo 158 napadená popraškou smrkovou.
