**Diagnostika vozovky**  
**Silnice II/354**  
**(km 38,670 – 40,770)**

**Zpráva pro**  
**Laboro Ateliér s r.o.**  
**Ateliér Choceň**  
**Dolní 269, 565 01 Choceň**

V souladu s požadavky objednatele je vypracována diagnostika vozovky silnice II/354 v úseku mezi obcemi Petrovice a Hlinné, akce „Silnice II/354 (km 38,670 – 40,770)“.

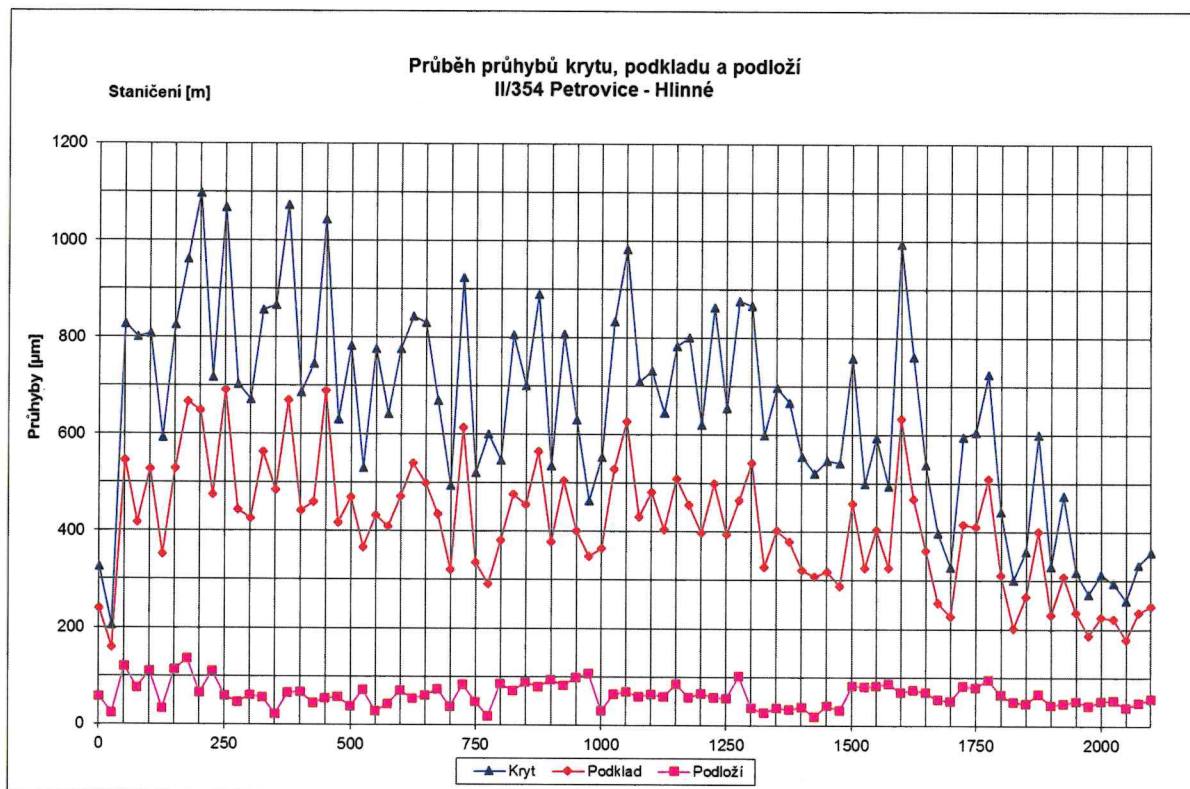
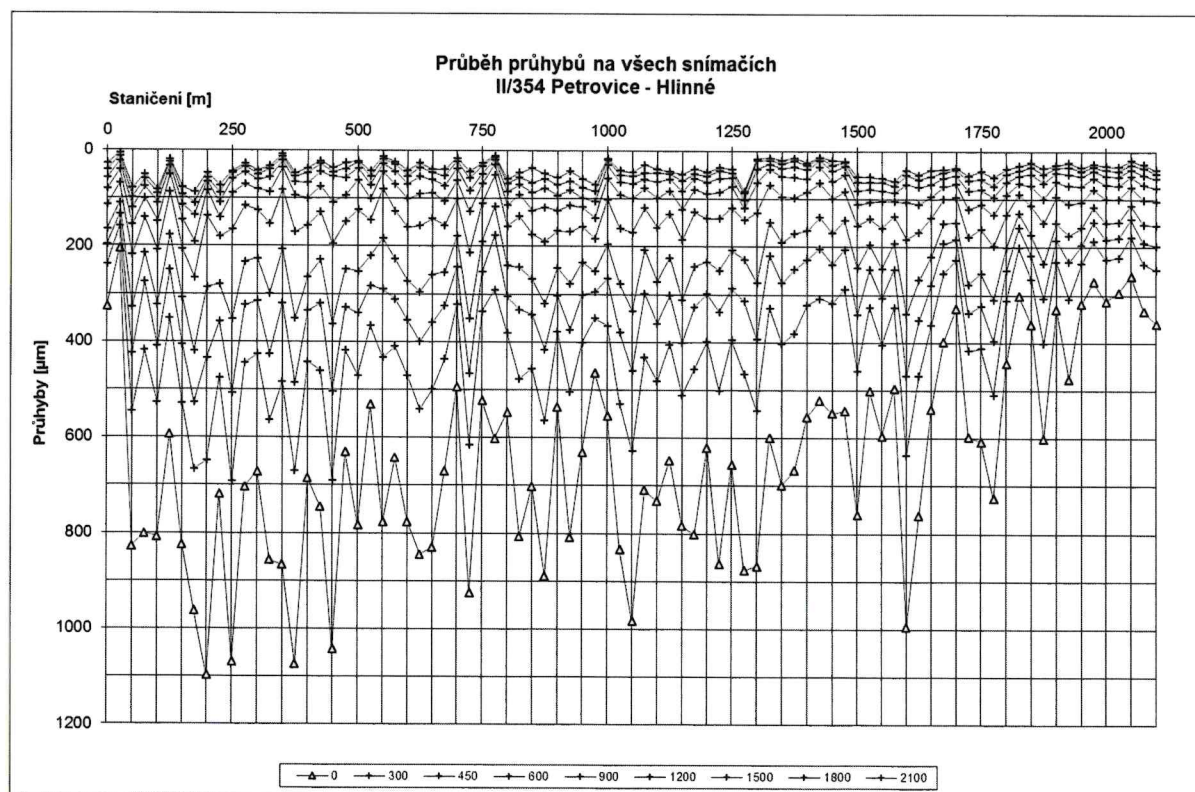
Průhyby vozovky zjištěné na snímači Y1 (tj. přímo v místě působení rázového pulzu) se pohybují od 204 do 1098  $\mu\text{m}$ , průměrně 651  $\mu\text{m}$ .

Grafické vyjádření průhybů na všech snímačích je znázorněno na následujících grafech.
