Ing. Jarmila Hružová	Akce: <b>II/351 Třebíč - křiž. s II/399, 2. část PD</b>		
Vilémov 292, 582 83 VILÉMOV autorizovaný architekt pro obor krajinářská architektura č. autorizace 685 IČO: 14783240 mob.: +420 776 198 133 <a href="mailto:jarmilahruzova@centrum.cz">jarmilahruzova@centrum.cz</a>	Objednatel:	Kraj Vysočina	
		Žižkova 57/1882, 596 014 JIHLAVA 1	
	Katastrální území:	Dalešice	
		Valeč u Hrotovic	
		Datum:	II. 2020
	Zpracoval:	Ing. Jarmila Hružová	
Část: <b>DENDROLOGICKÝ PRŮZKUM</b>		Číslo paré:	
Obsah: <b>F.2 PRŮVODNÍ ZPRÁVA, INVENTARIZAČNÍ TABULKY</b>

## F.2.1 Průvodní zpráva

### Předmět a účel dendrologického průzkumu

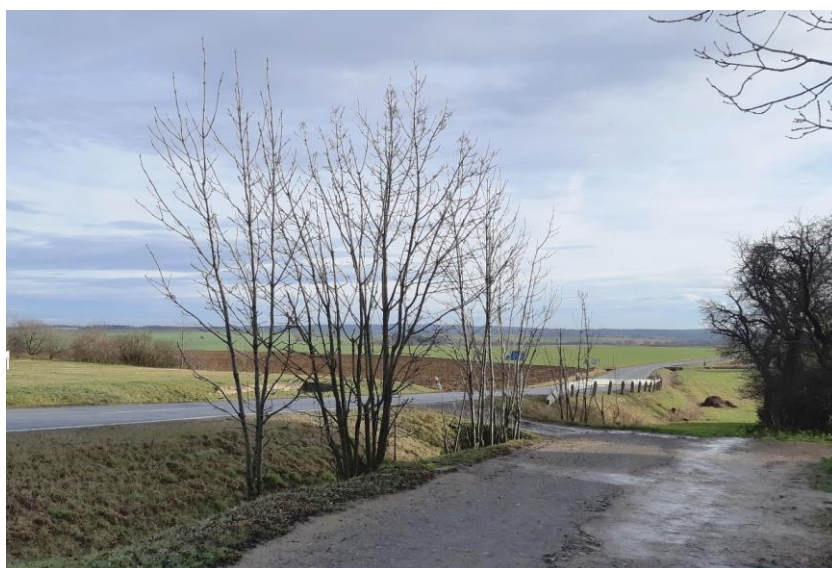
Náletové jasany č. 5-10

6	714/21	Fraxinus excelsior	jasah ztepilý	12	8	8	38	25	25	4	0	3	2	2	2	1	c		kácet z důvodu stavby			
7	714/21	Fraxinus excelsior	jasah ztepilý	11	9	9	35	28	28	4	0	3	2	2	2	1	c		kácet z důvodu stavby			
8	714/21	Fraxinus excelsior	jasah ztepilý	7	5	4	22	16	13	3	0	1	2	2	2	1	c		kácet z důvodu stavby			
9	714/21	Fraxinus excelsior	jasah ztepilý	5	5	2	16	16	6	3	0	1	2	2	2	1	c		kácet z důvodu stavby			
10	714/21	Fraxinus excelsior	jasah ztepilý	10	7	7	31	22	22	2	0	1	2	2	2	1	c		kácet z důvodu stavby			
11	714/3	Prunus sp.	slivoň švestka	25			79			4	2	3	4	3	3	2	b	spousta suchých větví	BZ			
12	714/3	Prunus sp.	slivoň švestka	5			16			1		1						mladý výmladek	BZ			
13	714/3	Prunus sp.	slivoň švestka	26			82			4	2	4	4	3	3	2	b	suché větve, pahýly	BZ			
14	714/3	Prunus sp.	slivoň švestka	21			66			4	2	4	5	4	4	3	c	duť kmen, napůl mrtvá	BZ			
15	714/3	Fraxinus excelsior	jasah ztepilý	14			44			7	3	4	3	2	2	2	b		BZ

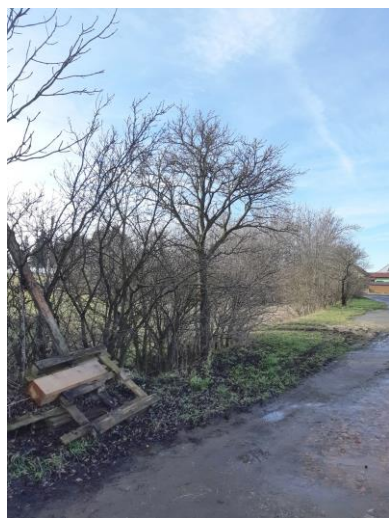
Švestka č. 16

16	714/3	Prunus sp.	slivoň švestka	16			50			4	2	3	3	1	1	1	a		BZ			
17	714/3	Prunus sp.	slivoň švestka	14			44			4	2	3	4	2	2	1	a		BZ			
18	187/1	Fraxinus excelsior	jasan ztepilý	35			110			9	2	8	4	1	2	1	a	nad bázi prasklina kmene s inf.	BZ			
19a	714/21	Prunus sp.	slivoň švestka							3		2						keřový tvar slivoně	BZ			
19b	218/1	Sorbus aucuparia	jeřáb obecný	20			63			4	2	4	4	1	2	1	a	poškozená kůra kmene nad bázi, zlomené větve	BZ			
S1a	714/3	zapojený porost náletových dřevin:																ponechaná část porostu 130 m2		porost na rozhraní káceného a ponechaného porostu upravit řezem		
	245/2	Fraxinus excelsior	jasan ztepilý															převažují dřeviny o průměru kmene na řezné ploše do 100 mm, neudržovaný hustý porost				
	245/1	Prunus sp.	slivoň švestka																			
	244/3	Sambucus nigra	bez černý

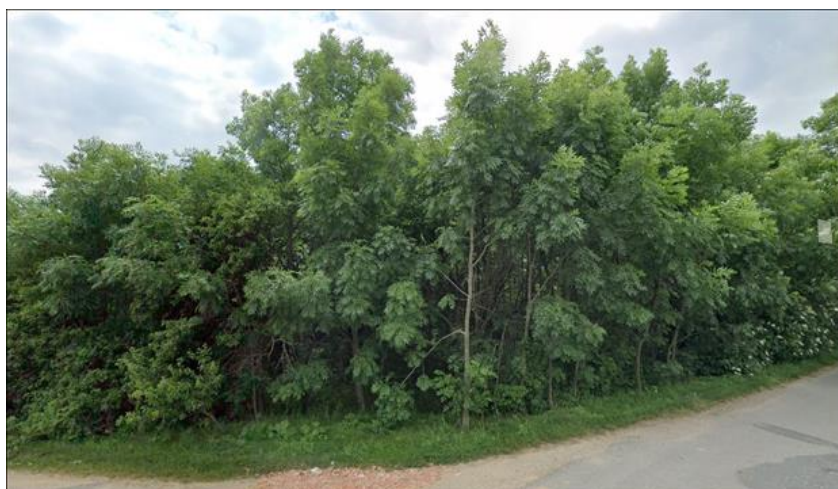
Zapojena skupina S1 – zbytek původních švestek zarostlých v náletu (zdroj Google mapy)

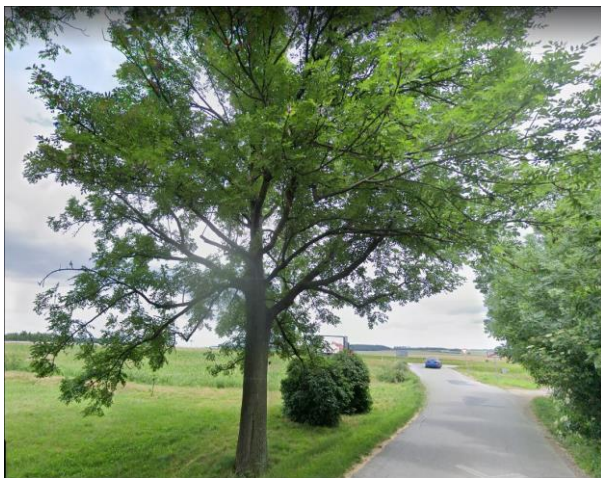
Jasan ztepilý č. 18 – součást stromořadí místní komunikace (zdroj Google mapy)

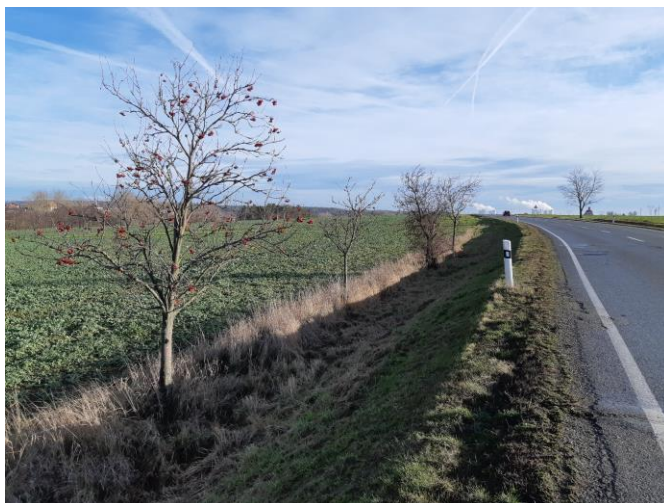
Jeřáby č. 23 – 27

24	627/4	Sorbus aucuparia	jeřáb obecný	9			28			3	2	2	3	2	2	1	b	poškozená báze	BZ
25	627/4	Sorbus aucuparia	jeřáb obecný	15			47			3	1	3	3	2	2	1	b	poškozená báze, v podrostu růže šípková	BZ
26	627/4	Sorbus aucuparia	jeřáb obecný	13			41			3	2	2	3	2	2	1	b	poškozená báze	BZ
27	607	Acer platanoides	javor mléč	29			91			7	2	5	3	1	2	1	a	počínající tlakové větvení	BZ
28	612/5	Salix caprea	vrba jíva	38	38		119	119		7	1	9	4	1	2	2	b	suché větve, vyosená nad pole	BZ
29	803/1	Salix caprea	vrba jíva	20	20		63	63		6	1	5	4	1	3	2	b	dutina na bázi	BZ
30	612/1	Prunus sp.	slivoň	20			63			4	1	5	4	1	1	1	a		BZ
