## AUDIT BEZPEČNOSTI POZEMNÍCH KOMUNIKACÍ

II/351 TŘEBÍČ - KŘÍŽ. S II/399, 2. ČÁST

Stavba: „II/351 TŘEBÍČ - KŘÍŽ. S II/399, 2. ČÁST“.

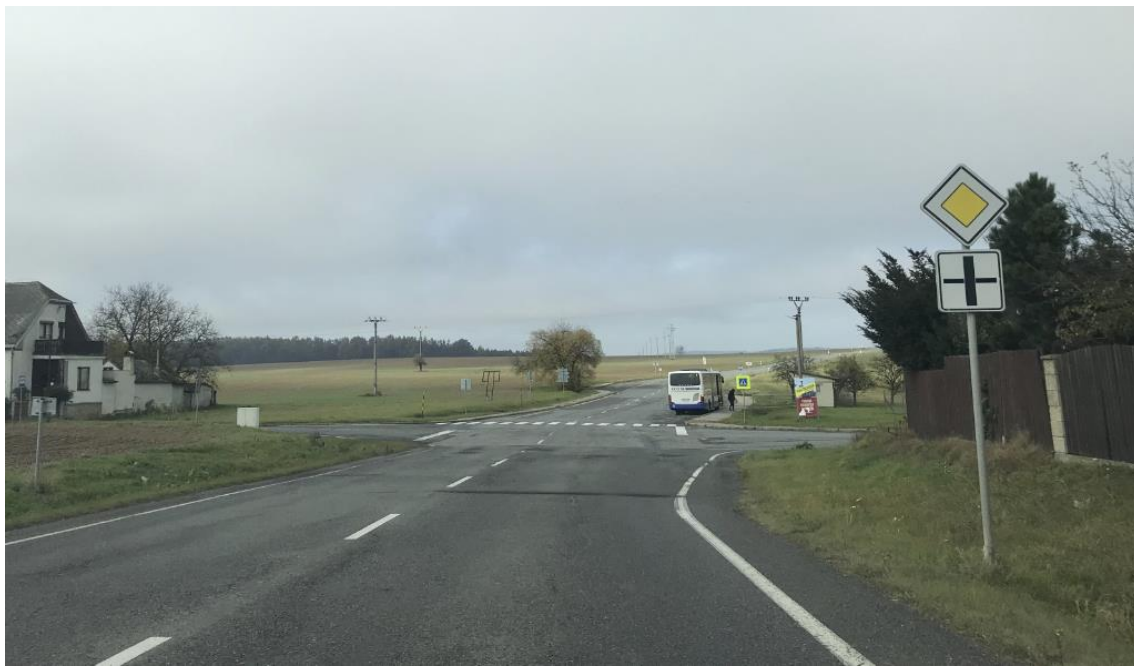
Obr.1 Pohled na křižovatku sil. II/351 x 399 - Dalešice

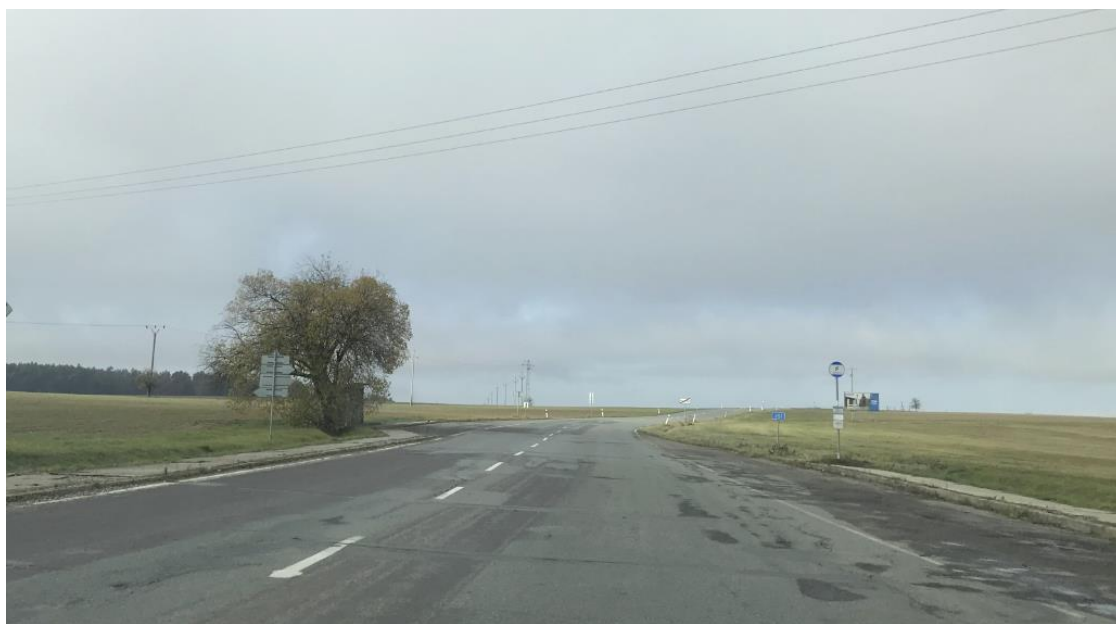
Obr. 2 Pohled na prostor autobusové zastávky – obec Dalešice

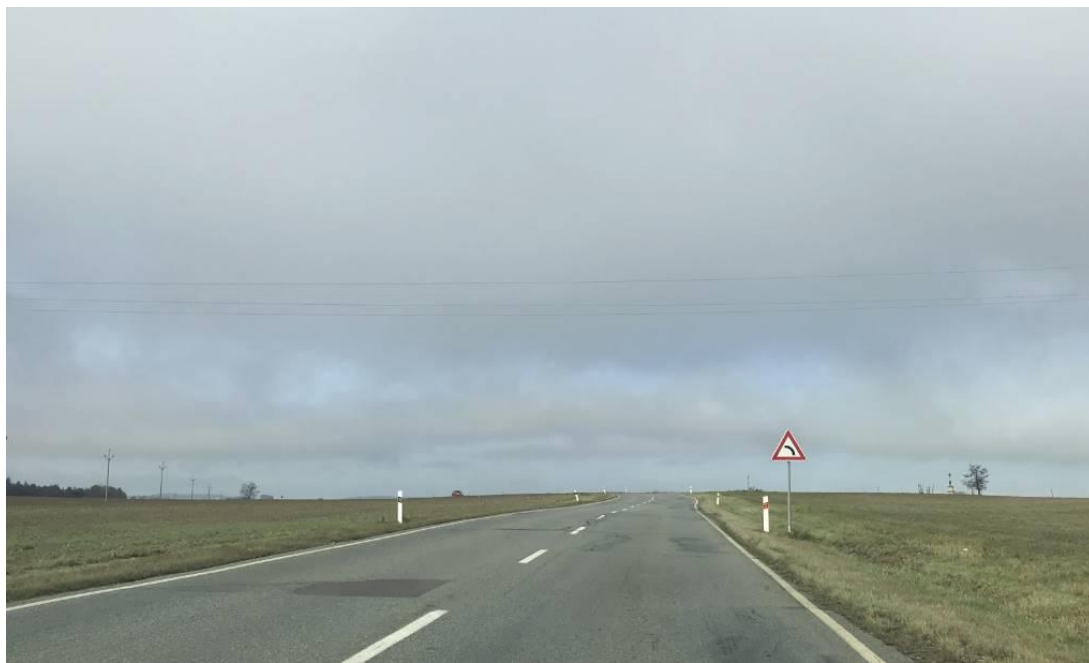
Obr. 3 Pohled na směrový oblouk, na horizontu napojení účelové komunikace vpravo

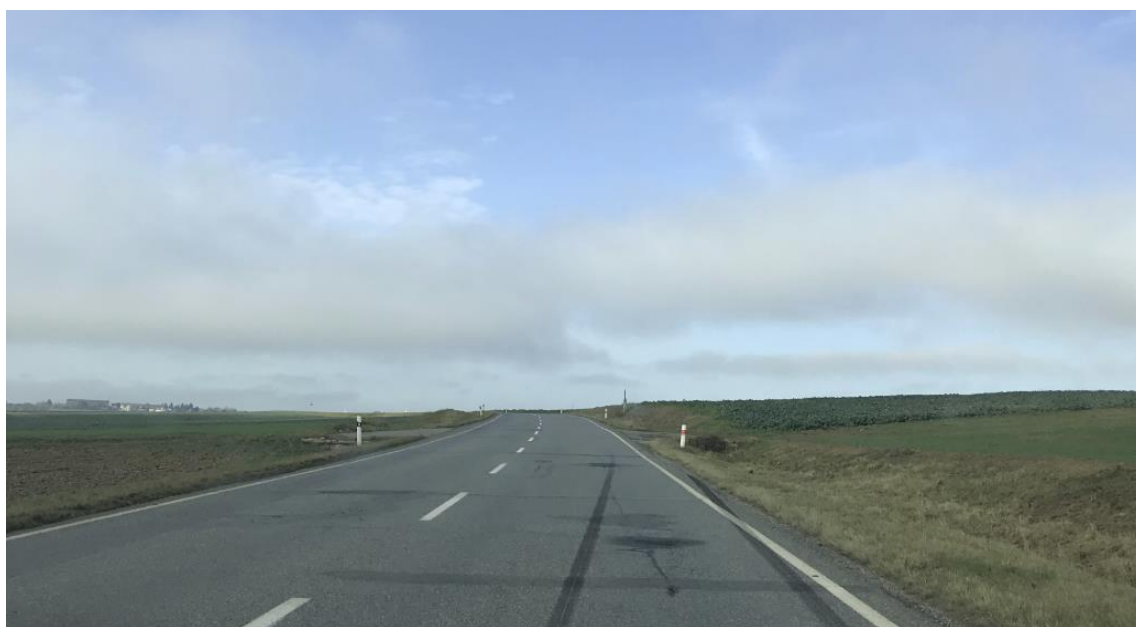
Obr. 4 Pohled na stávající sjezdy

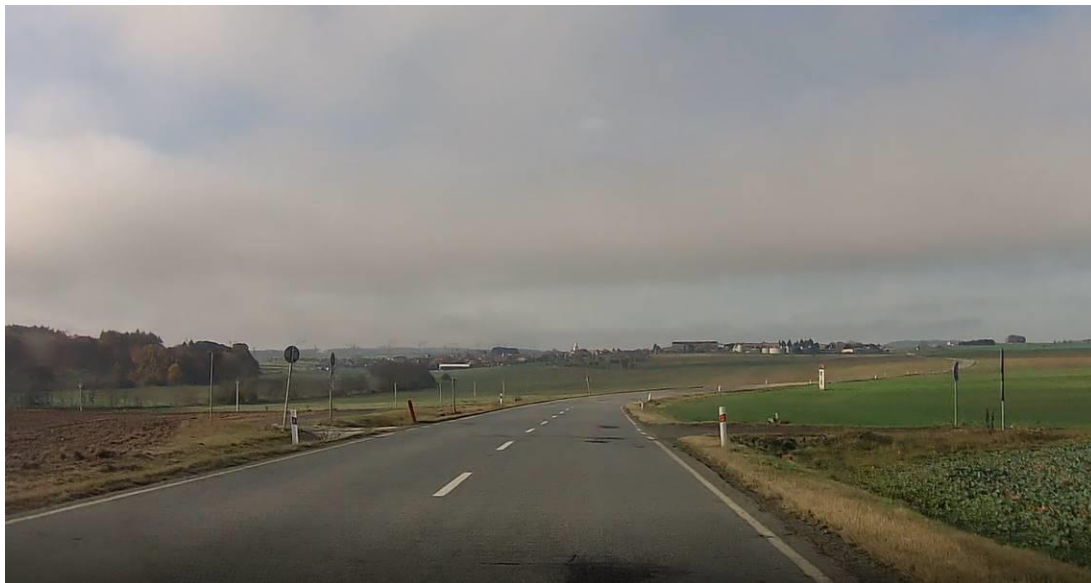
Obr. 5 Pohled na dopravní napojení cyklotrasy ve směru na Třebíč

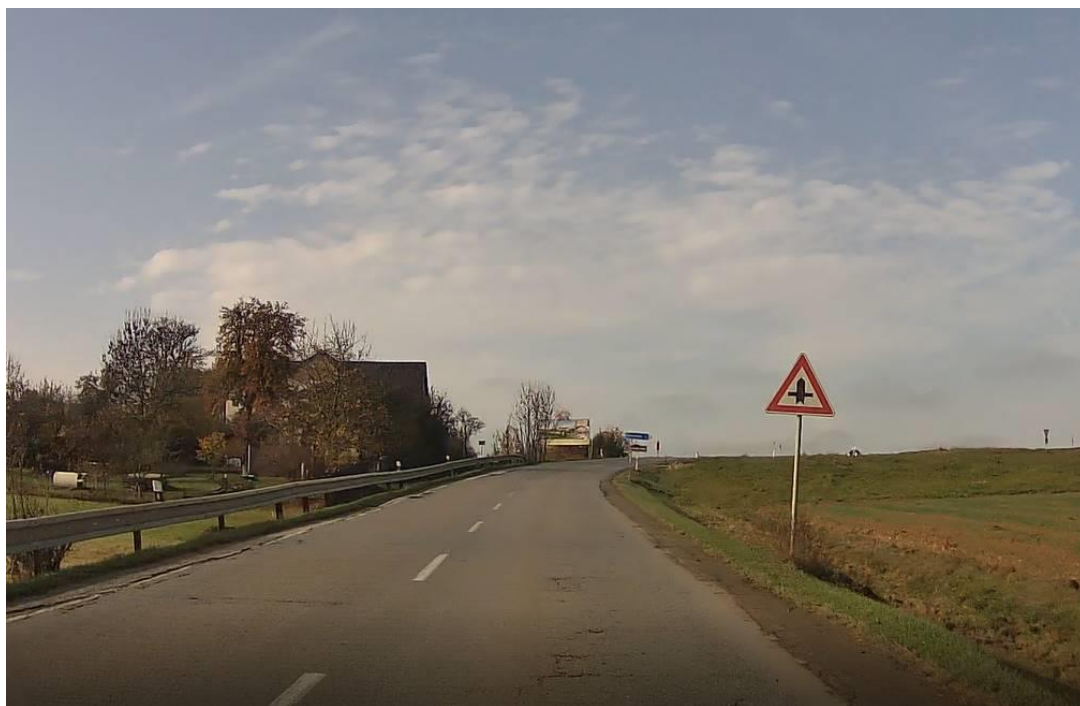
Obr. 6 Pohled na křižovatku do obce Střepešín a Valeč

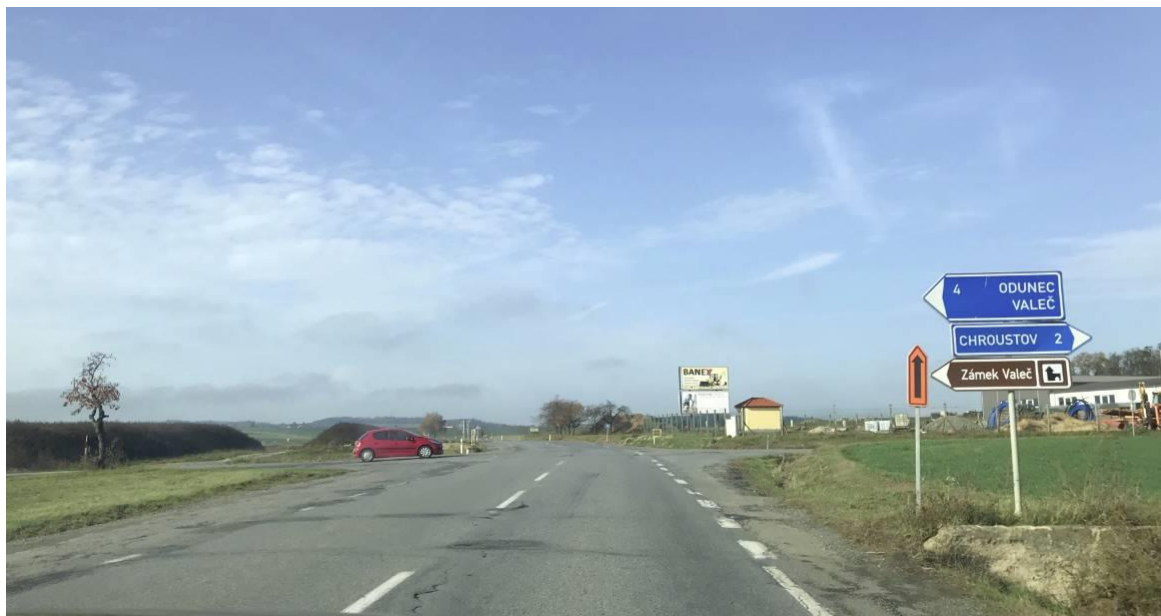
Obr. 7 Pohled na křižovatku na obce Chroustov a Valeč

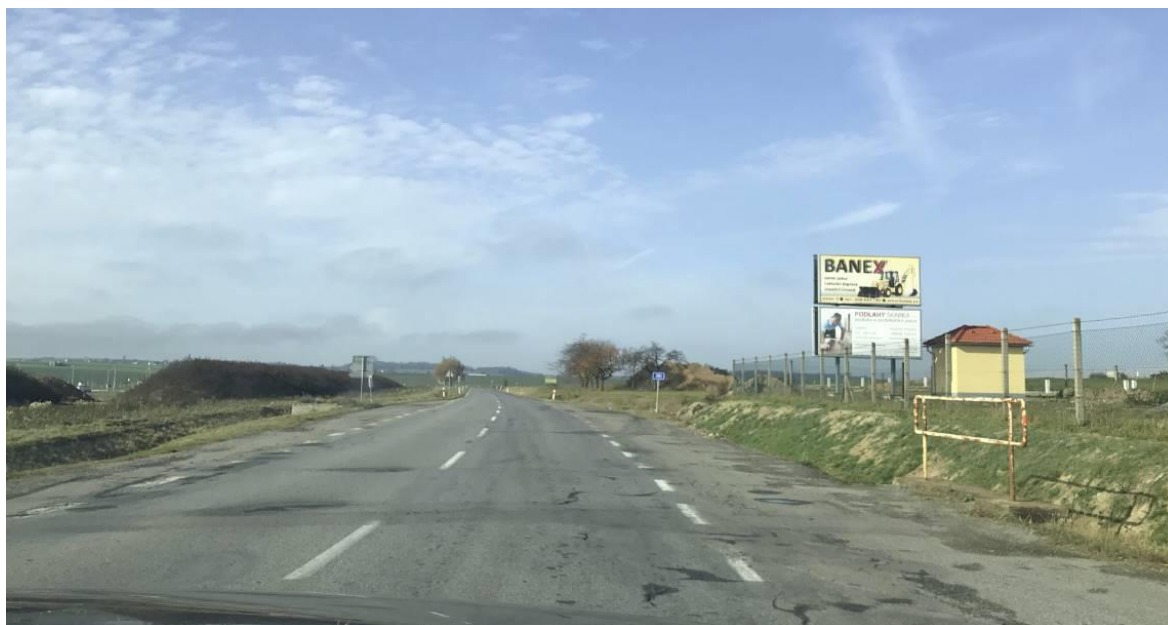
Obr. 8 Pohled na propustek za křižovatkou na Valeč

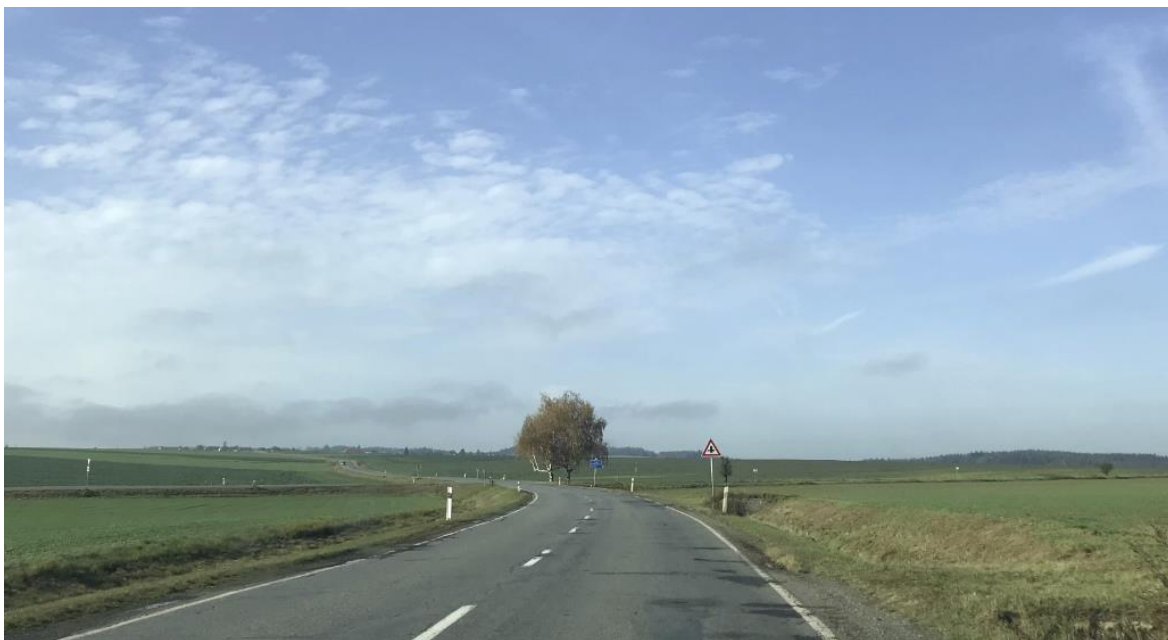
Obr. 9 Pohled na křižovatku na obec Plešice a Valeč

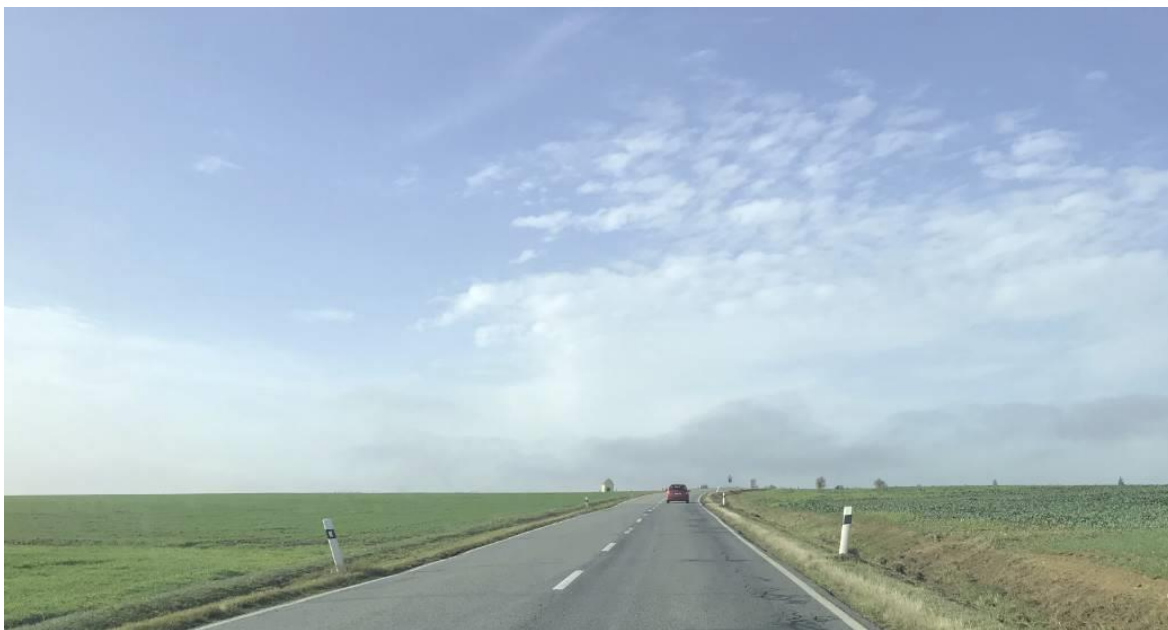
Obr. 10 Pohled na trasu silnice II/351 směr Třebíč

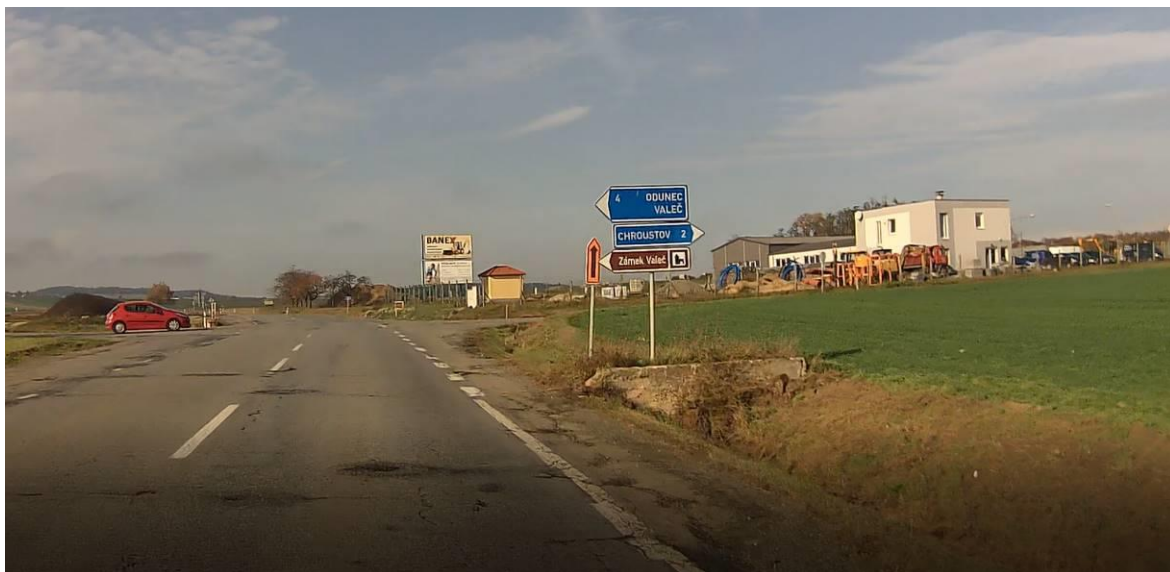
Obr. 11 Pohled na čelo propustku u křižovatky na Valeč

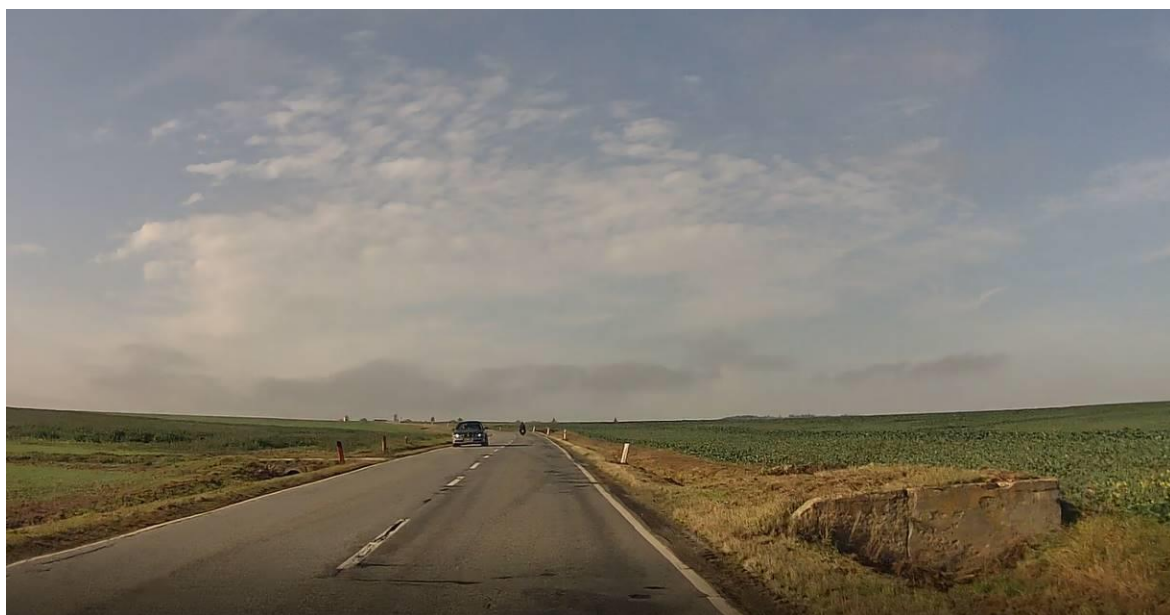
Obr. 12 Pohled na pevnou překážku čela propustku

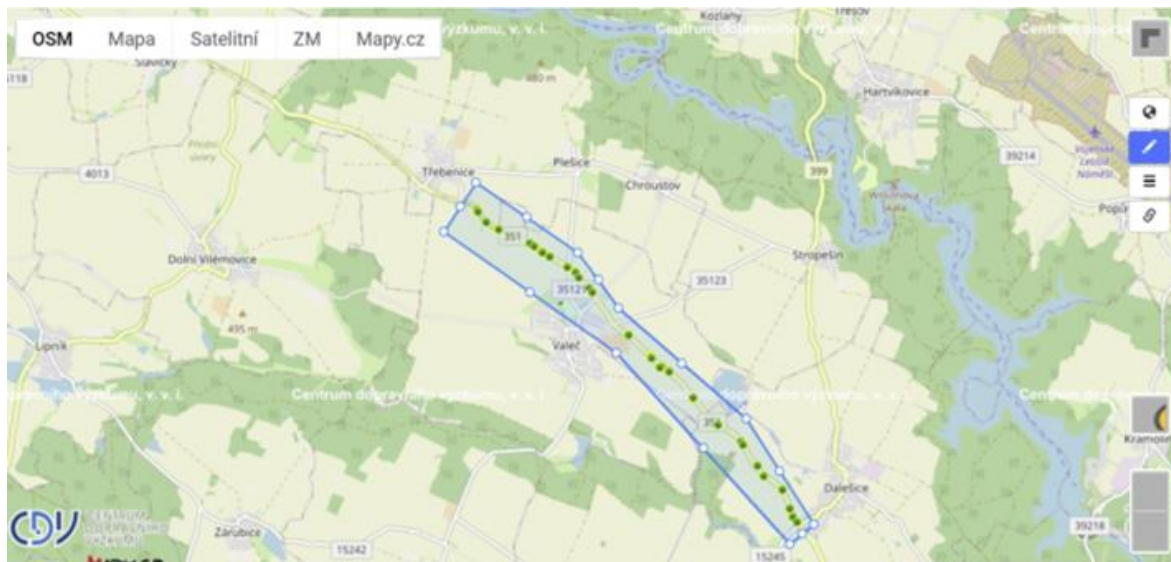
Riziko 1

Riziko č. 01 – nebezpečí dopravní nehody je srážka s lesní zvěří

Lokalizace: úsek komunikace II/351 v km 10,600 – 12,000 – první část stavby;

Závažnost rizika: **nízko závažné;**

Návrh počítá s instalací odražeče proti zvěři dle TP 130. Odražeče proti zvěři se umísťují na okraji komunikace např. na směrové sloupky a odrážejí světlo z reflektorů projíždějících vozidel převážně kolmo k ose komunikace. Protože v noci vozidlo osvětluje vždy celou řadu odražečů, je při pohledu kolmo na osu komunikace vidět řada svítících bodů. Z odražečů je sestaven optický výstražný plot. Zvěř, která v noci přichází ke komunikaci, po které projíždí vozidlo, vidí řadu proti ní svítících světél. Tím je zvěř opticky odrazována od vstupu na komunikaci. Tento optický plot působí jen v době, kdy jsou odražeče osvětleny, tedy jen v době projíždění vozidla po komunikaci. Na začátku úseku z každého směru osadit výstražnou dopravní značku č. A14 „Zvěř“, která bude doplněna o dodatkovou tabulku č. E4 „Délka úseku“ s uvedením celkové délky třetího úseku stavby.

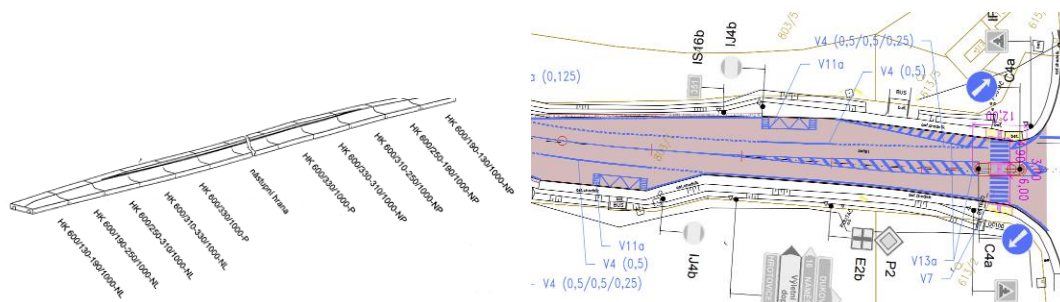
Lokalizace: PD – autobusové zastávky a oprava stávajícího chodníku spojující přechod pro chodce a prostorem autobusové zastávky;

Druhé riziko je hodnoceno jako nízko závažné. Dle technické zprávy nebudou nástupiště autobusových zastávek upraveny ve smyslu vyhlášky č. 398/2009Sb., o obecných technických požadavcích zabezpečujících bezbariérové užívání staveb. Nebude opraven stávající chodník, který dopravně napojuje nový přechod pro chodce s prostorem autobusových zastávek. Stavební stav chodníku není dobrý a neodpovídá požadavkům uvedené vyhlášky. Bylo zde zjištěno riziko dopravní nehody chodce a vozidla.

Návrh řešení: Zvýšit nástupní hranu na hodnotu 200 mm s použitím kaselského obručníku. Dále provést opravu krytové vrstvy stávajícího chodníku;

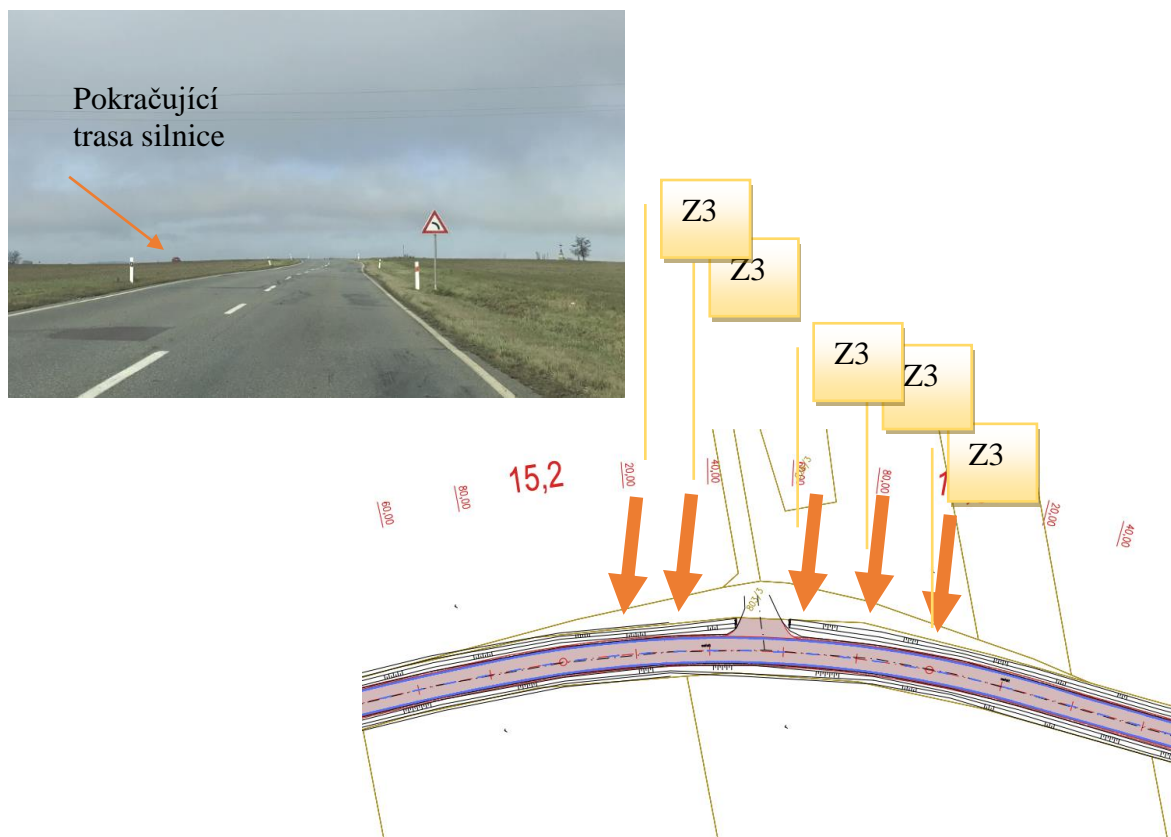
Riziko 3

Závažnost rizika: **středně závažné;**
