**II/523 Jihlava – most ev. č. 523-000a,
diagnostický průzkum**Diagnostický průzkum nosné konstrukce mostu
ev. č. 523-000a

červen 2024

Zakázka: II/523 Jihlava – most ev. č. 523-000a, diagnostický průzkum
Dokument: Diagnostický průzkum nosné konstrukce mostu ev. č. 523-000a
Objednatel: Kraj Vysočina
Zhotovitel: INSET s.r.o., Divize Brno, Vinohrady 40, 639 00 Brno
Tel.: +420 541 217 454, e-mail: brno09@inset.com

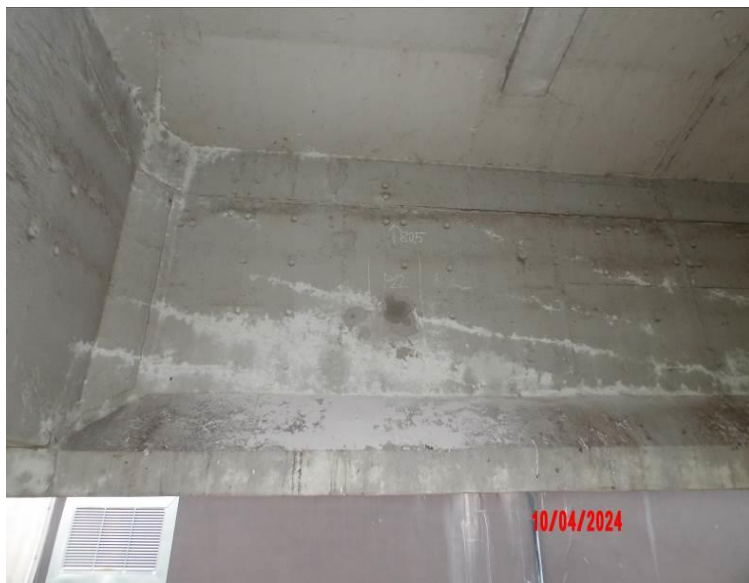
V rámci prohlídky mostu bylo dokumentováno poměrně **velké množství trhlin s vápennými výluhy, které kopírovaly dráhu předpínacích lan**. V těchto místech byly následně také provedeny sondy k předpínací výztuži (viz další kapitoly). Tyto poruchy se vyskytovaly především **na levých dvou krajních nosnících**, místy také na pravém krajním nosníku.

Obr. 3. 3: Levý krajní nosník ve 3. poli – trhliny s výluhy kopírující průběh předpínacích lan – typická porucha pro dva levé krajní nosníky.

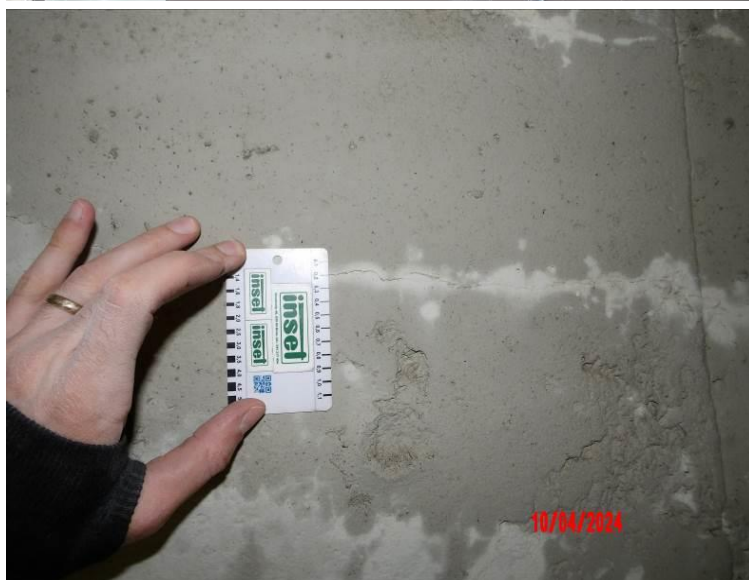
Obr. 3. 4: Levý krajní nosník ve 3. poli – trhliny s výluhy kopírující průběh předpínacích lan – detail.

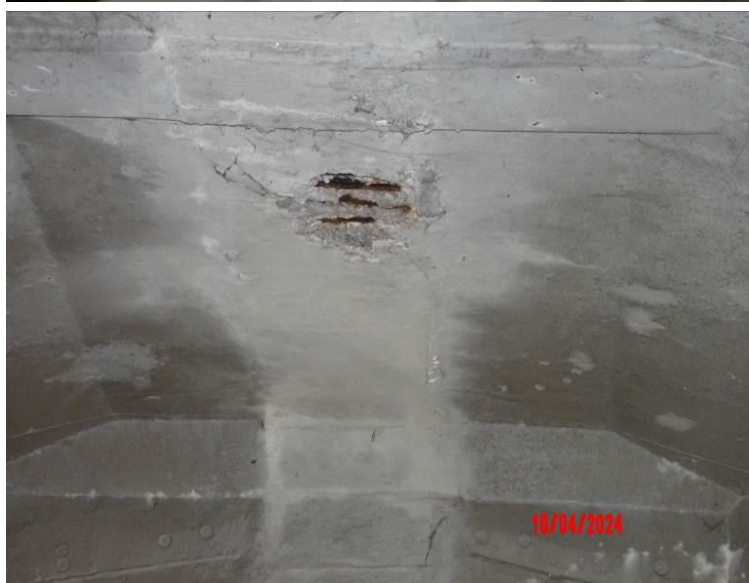
Obr. 3. 5: Odpadlá krycí vrstva v místě dobetonávky mezi nosníky a korodující betonářská výztuž – lokální porucha.

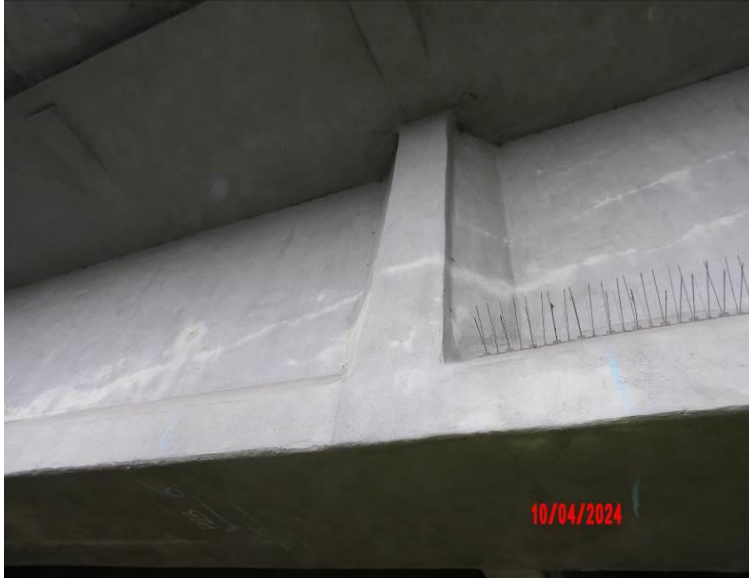
Obr. 3. 6: Levý krajní nosník ve 3. poli z vnější strany – trhliny s výluhy kopírující průběh předpínacích lan – typická porucha pro dva levé krajní nosníky.

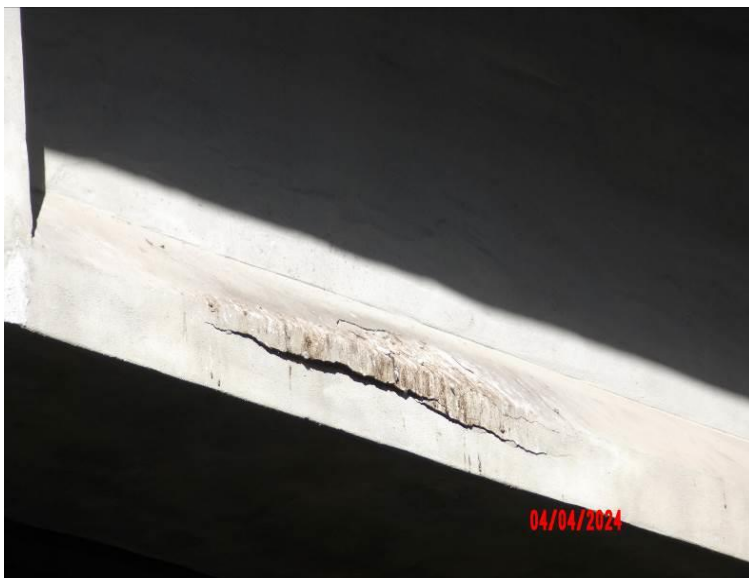
Obr. 3. 7: Levý krajní nosník ve 2. poli – samovolně odseparované krytí, lokální porucha.

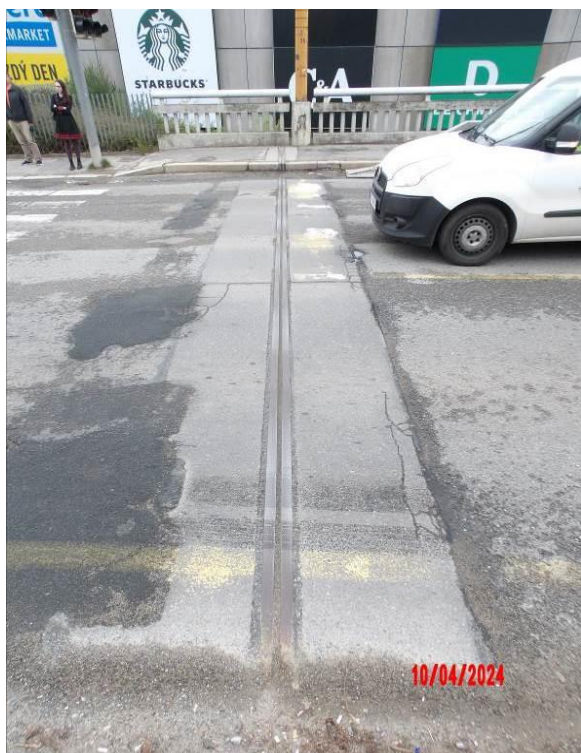
Obr. 3. 9: Mostní závěr MZ1

Mostní závěry jsou značně zanesené, jinak jsou však celkově v dobrém stavu, při prohlídce povrchu závažné poruchy nezjištěny. Nicméně při prohlídce NK nad podpěrami **zjištěny stopy po zatékání, mostní závěry jsou tedy netěsné**. Problém bude nejspíše v napojení izolace na samotnou konstrukce mostního závěru. Nelze vyloučit ani poškození pryžového těsnícího profilu, vzhledem k usazeným nánosům nelze zkontrolovat.

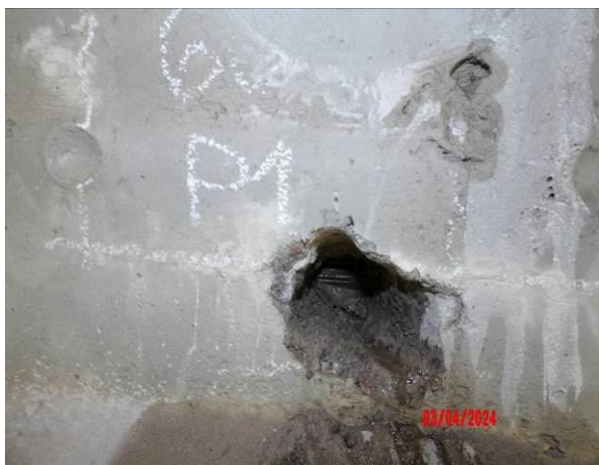
destruktivní sonda P1

Obr. 3. 17: Sonda provedena ve stojně nosníku N1 v poli 1 přibližně v polovině délky v místě s výluhy zvýrazněnou trhlinou kopírující průběh kabelu. Předpínací dráty v ocelové chráničce.

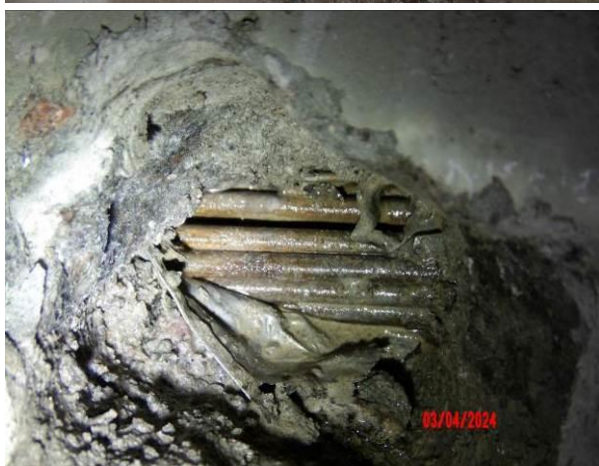
Obr. 3. 18: Detail po otevření kanálku – kabel nezainjektovaný, plný vody – po otevření chráničky vytekla voda. Předpínací dráty s hrubým povrchem, při zkoušce páčením se dráty jevíly volné. Krytí po dráty cca 75 mm.

V šesti případech (P1, P5, P7, P16, P17, P18) **nebyla chránička vůbec zainjektovaná, dráty v nich byli volné, někdy i mokré a s korozním úbytkem až 50 %**. Jednalo se o kabely jak při spodních lících, tak ve stojinách nosníků i příčnicích. Čtyři kabely byly zainjektovány pouze částečně, z toho ve třech byl injektát mokrý. Zbytek sond (13) byl plně zainjektován, ale ve čtyřech případech byl injektát opět vlhký. V případě sondy P1 začala dokonce po otevření chráničky vytékat voda. **U sondy P2, P10, P19 byla část předpínacích drátů koroze zcela strávená**. Podrobný popis všech sond k předpínací výztuži je v příloze č. 5

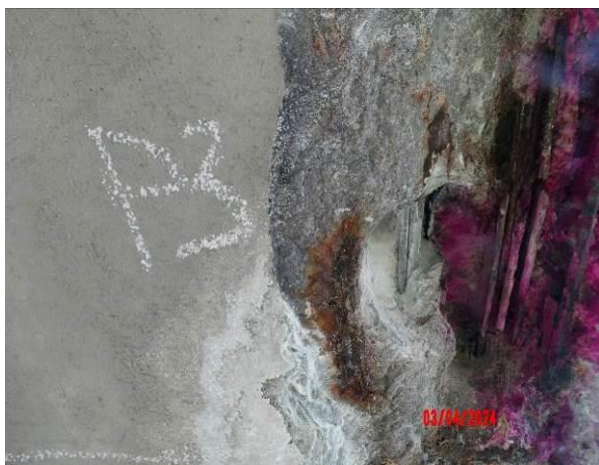
destruktivní sonda P3

Obr. 3. 23: Sonda provedena na spodním líci nosníku N1 v poli 1 přibližně v polovině délky v s odseparovaným krytím. Předpínací dráty v ocelové chrániče s povrchovou korozí.

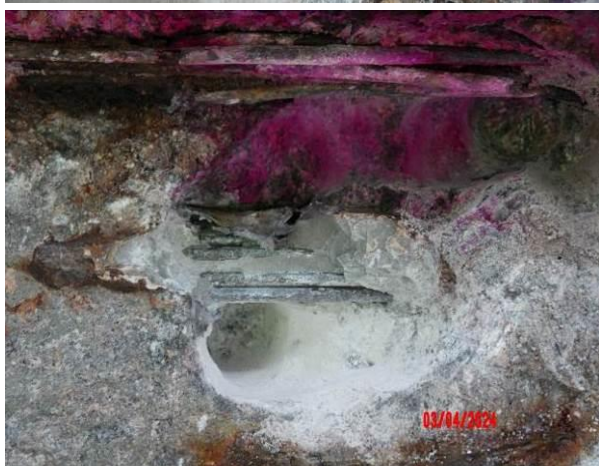
Obr. 3. 24: Detail po otevření kanálku – kabel zainjektovaný, v místě sondy však injektát vypadaný. Dráty s povrchovou korozí bez úbytku. Krytí po dráty cca 35 mm.

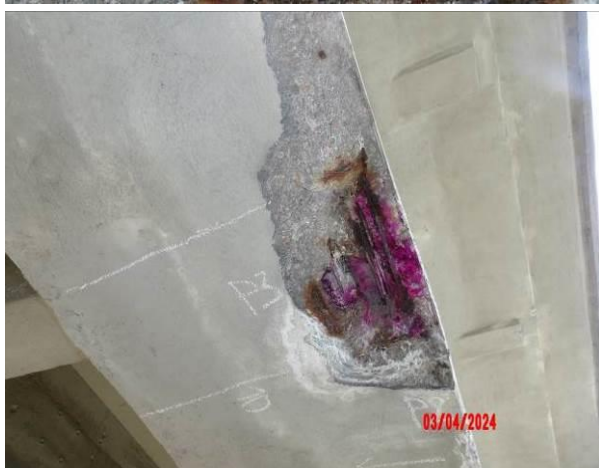
Obr. 3. 25: Detail po zkoušce karbonatace roztokem fenolftaleinu – karbonatace betonu cca 20 mm.

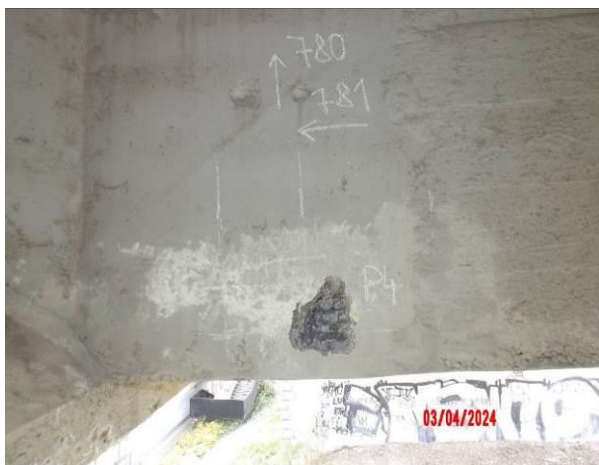
destruktivní sonda P4

Obr. 3. 26: Sonda provedena na spodní části stěny 3. příčnicku mezi nosníky N1 a N2. Místo s výluhy na povrchu. Předpínací dráty v ocelové chrániče bez koroze.

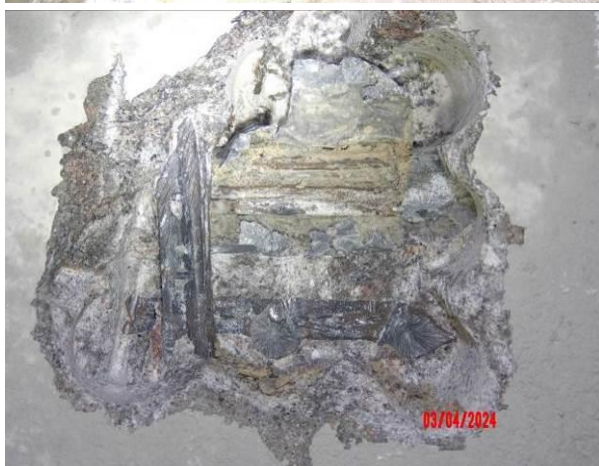
Obr. 3. 27: Detail po otevření kanálku – kabel plně zainjektovaný, injektát však vlhký. Dráty s povrchovou korozí bez úbytku. Krytí po dráty cca 45 mm.

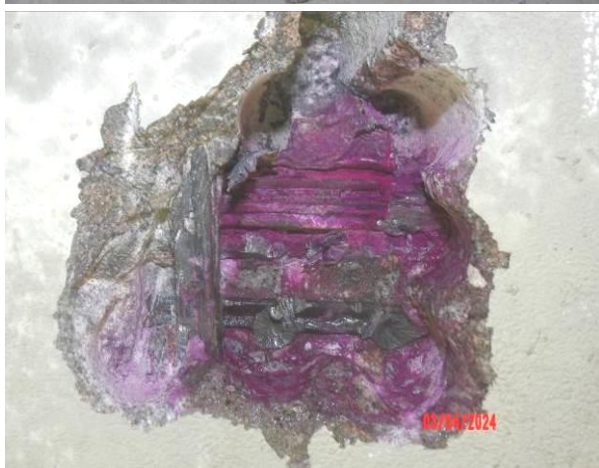
Obr. 3. 28: Detail po zkoušce karbonatce roztokem fenolftaleinu – karbonatace betonu cca 0-5 mm.

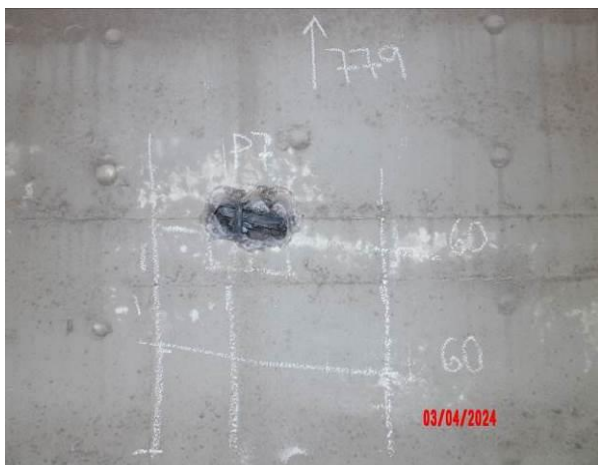
destruktivní sonda P7

Obr. 3. 35: Sonda provedena ve stojně nosníku N1 v poli 1 ve druhé pětině jeho délky v místě výluhů. Předpínací dráty v ocelové chráničce. Chránička lokálně s povrchovou korozí.

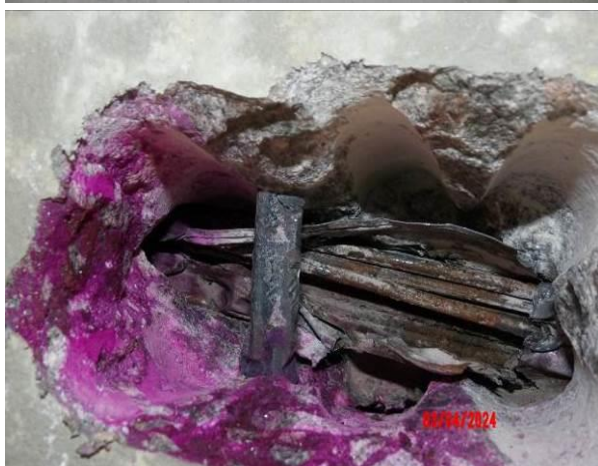
Obr. 3. 36: Detail po otevření kanálku – kabel nezainjektovaný, dráty mokré a při zkoušce páčením se jevíly volné. Dráty s korozí zhrublým povrchem. Krytí po dráty cca 80 mm.

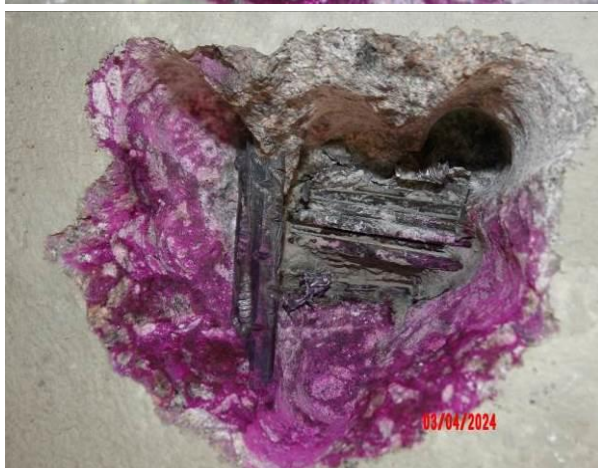
Obr. 3. 37: Detail po zkoušce karbonatace roztokem fenolftaleinu – karbonatace betonu 0 mm.

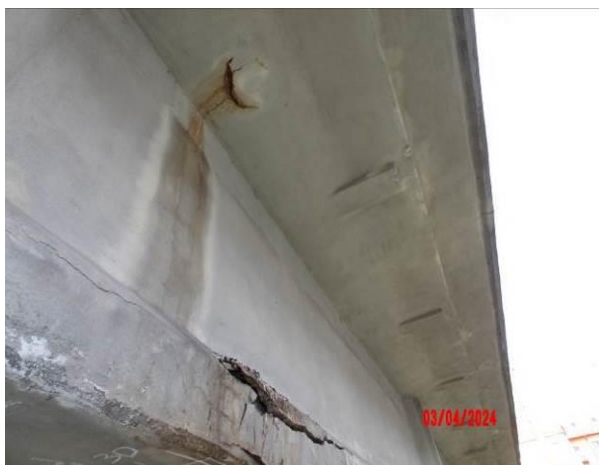
destruktivní sonda P10

Obr. 3. 44: Sonda provedena na horním povrchu spodní pásnice nosníku N1 v poli 1 ve čtvrté pětině jeho délky v místě samovolně odseparovaného krytí pod průsakem. Předpínací dráty původně v ocelové chráničce. Chránička již zcela strávená korozi.

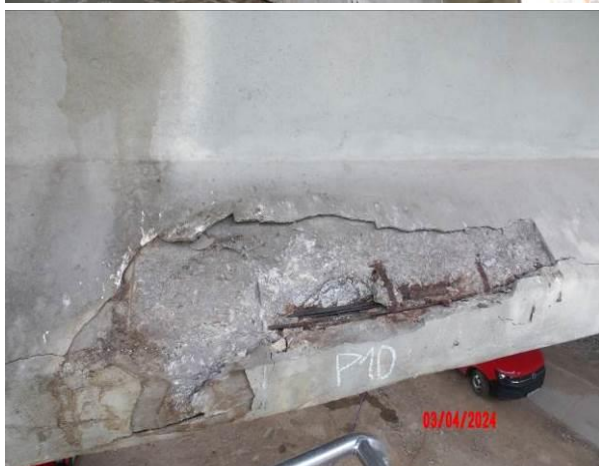
Obr. 3. 45: Detail separace krytí v místě sondy.

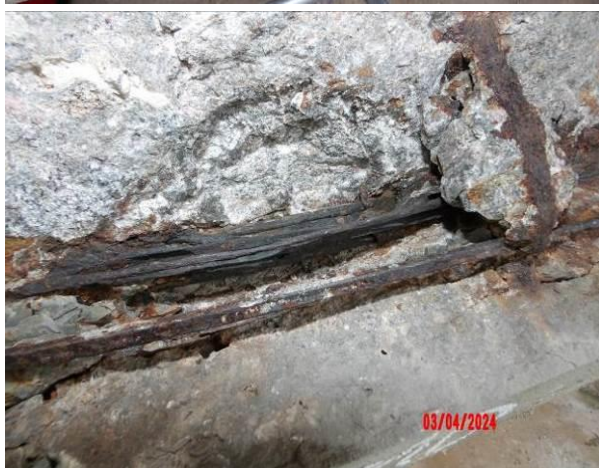
Obr. 3. 46: Detail po obnažení předpínacích drátů – kabel původně zainjektovaný, nyní injektát vypadaný. Předpínací dráty korozi téměř zcela strávené.

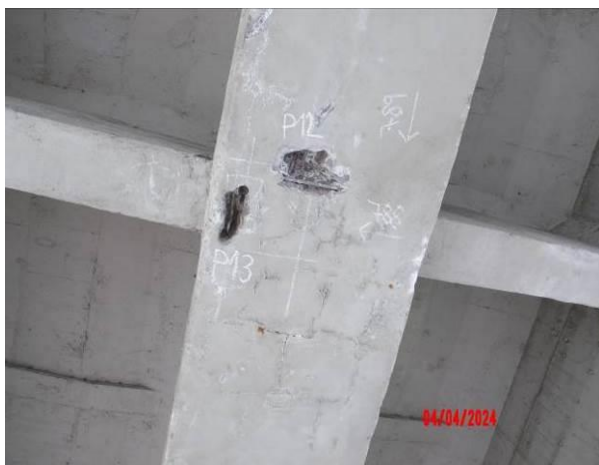
destruktivní sonda P12

Obr. 3. 50: Sonda provedena na spodním líci nosníku N2 v poli 2 pod 3. příčnickem v místě podélné trhliny s výluhy. Sondou odhalen 2. kabel zleva. Předpínací dráty v ocelové chráničce. Chránička lokálně s povrchovou korozí.

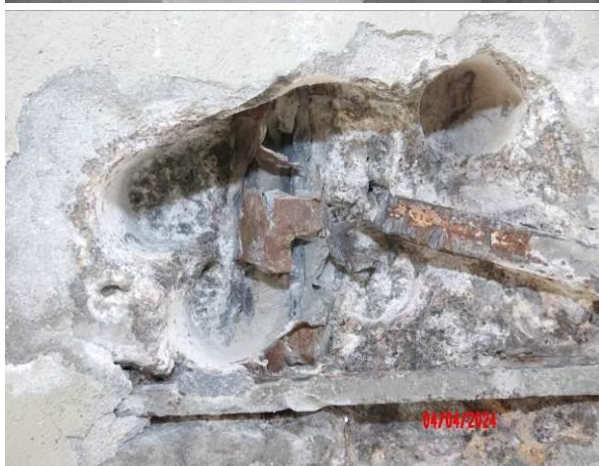
Obr. 3. 51: Detail po otevření kanálku – kabel plně zainjektovaný, injektát se jevil suchý. Dráty bez koroze. Krytí po dráty cca 35 mm.

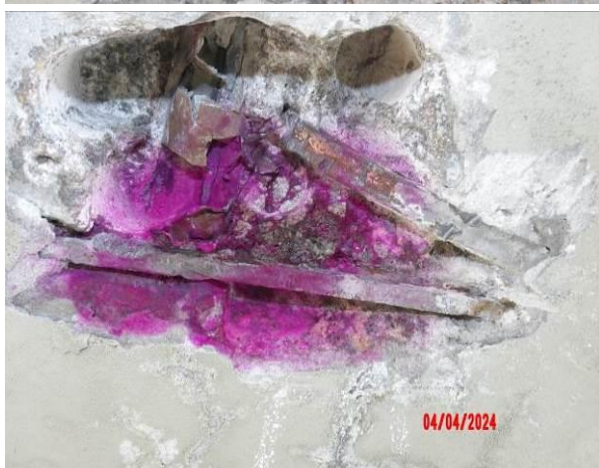
Obr. 3. 52: Detail po zkoušce karbonatce roztokem fenolftaleinu – karbonatace betonu 0 mm.

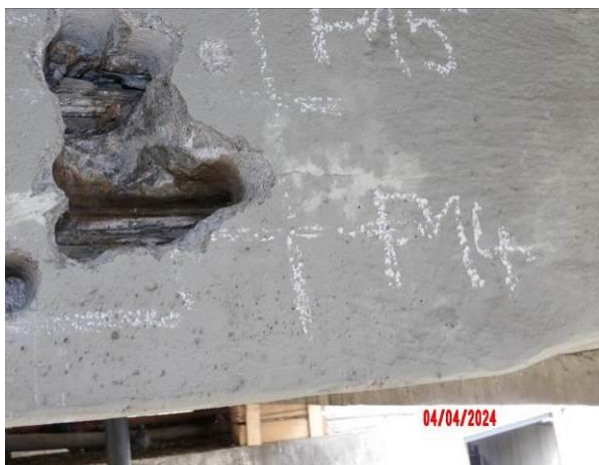
destruktivní sonda P14

Obr. 3. 56: Sonda provedena na spodní části 2. příčnicku mezi nosníky N1 a N2 v poli 2. Místo s trhlinou a výluhy. Předpínací dráty původně v ocelové chráničce. Chránička korozí zcela strávená.

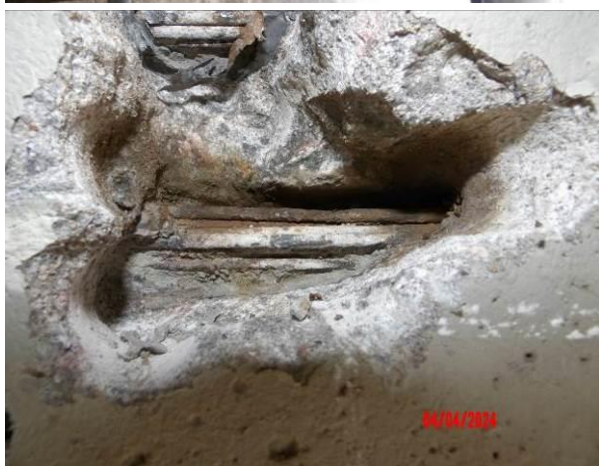
Obr. 3. 57: Detail po otevření kanálku – kabel částečně zainjektovaný, injektát silně zamokřený. Předpínací dráty značně korodované – korozní úbytek <10 %. Krytí po dráty cca 50 mm.

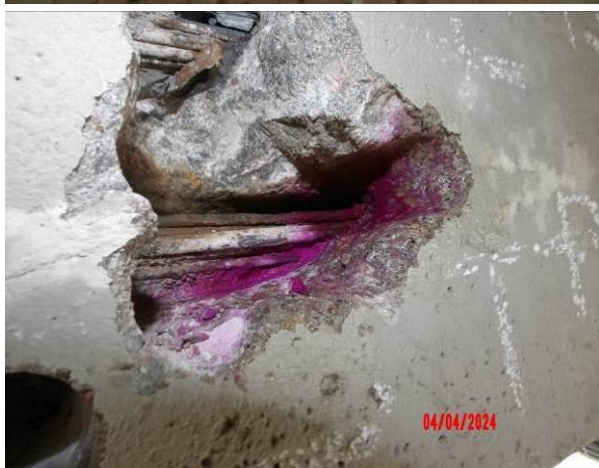
Obr. 3. 58: Detail po zkoušce karbonatce roztokem fenolftaleinu – karbonatce betonu <5 mm.

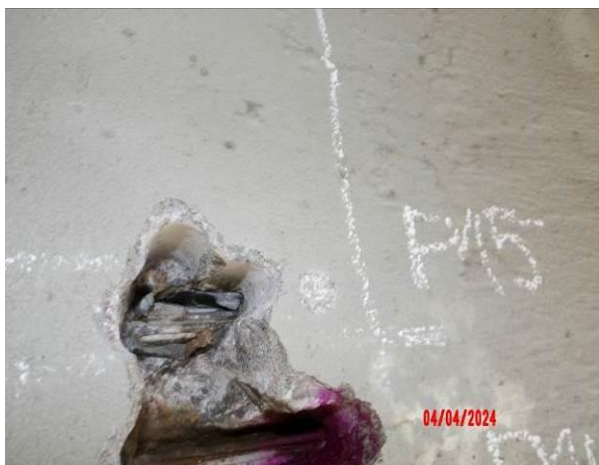
destruktivní sonda P15

Obr. 3. 59: Sonda provedena na spodní části 2. příčnicku mezi nosníky N1 a N2 v poli 2. Místo s výluhy. Předpínací dráty v ocelové chráničce. Chránička bez koroze.

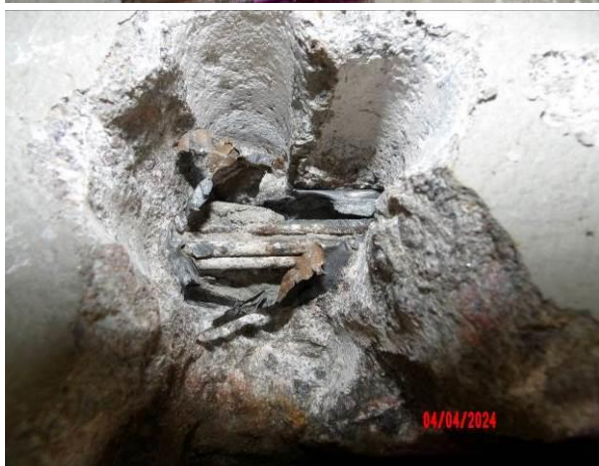
Obr. 3. 60: Detail po otevření kanálku – kabel částečně zainjektovaný, injektát se jevil suchý. Předpínací dráty s korozi zhrublým povrchem. Krytí po dráty cca 50 mm.

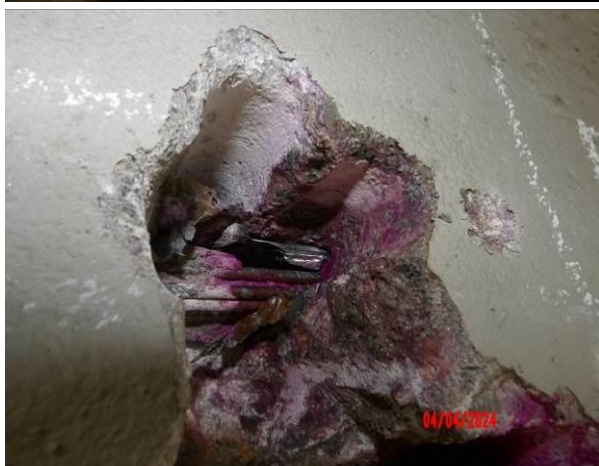
Obr. 3. 61: Detail po zkoušce karbonatce roztokem fenolftaleinu – karbonatce betonu <5 mm.

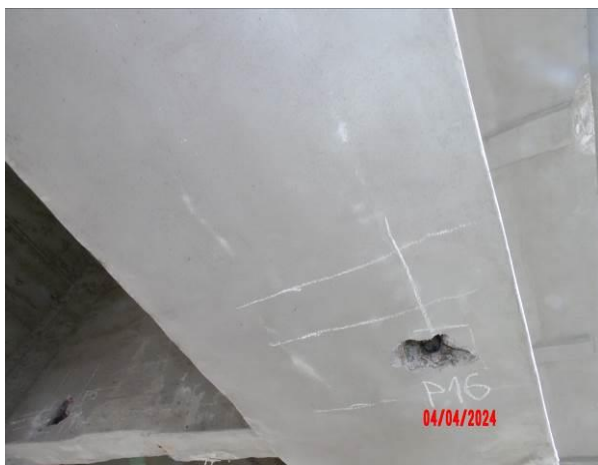
destruktivní sonda P16

Obr. 3. 62: Sonda provedena na spodním líci nosníku N1 v poli 2 pod 2. příčnickem v místě podélné trhliny s výluhy. Sondou odhalen 2. kabel zleva. Předpínací dráty v ocelové chráničce. Chránička bez koroze.

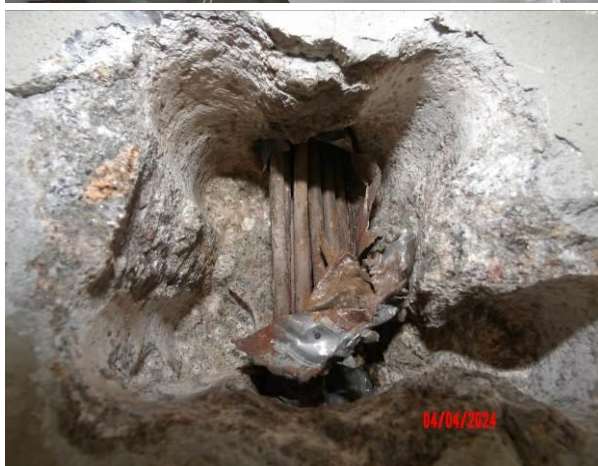
Obr. 3. 63: Detail po otevření kanálku – kabel nezainjektovaný. Předpínací dráty s korozi zhrublým povrchem. Zkouškou páčením se dráty jevíly volné. Krytí po dráty cca 45 mm.

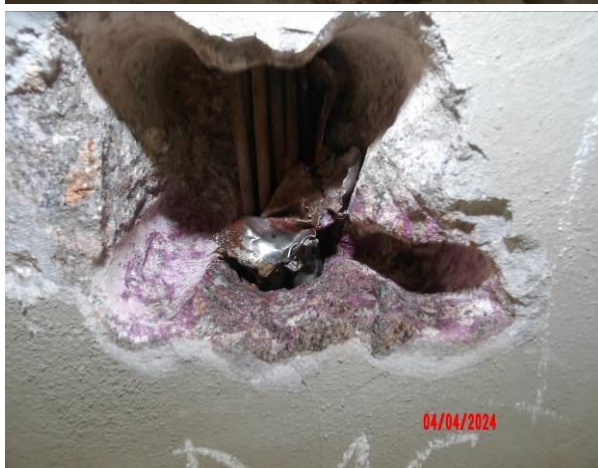
Obr. 3. 64: Detail po zkoušce karbonatce roztokem fenolftaleinu – karbonatce betonu 0 mm.

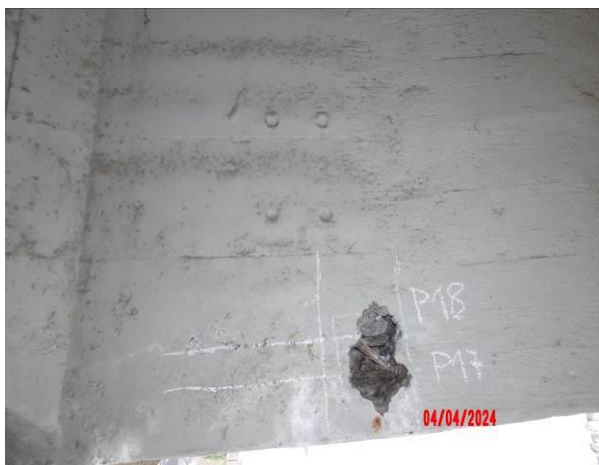
destruktivní sonda P17

Obr. 3. 65: Sonda provedena na spodní části 3. příčnicku mezi nosníky N1 a N2 v poli 2. Místo s výluhy. Předpínací dráty původně v ocelové chráničce. Chránička již zcela strávená korozí.

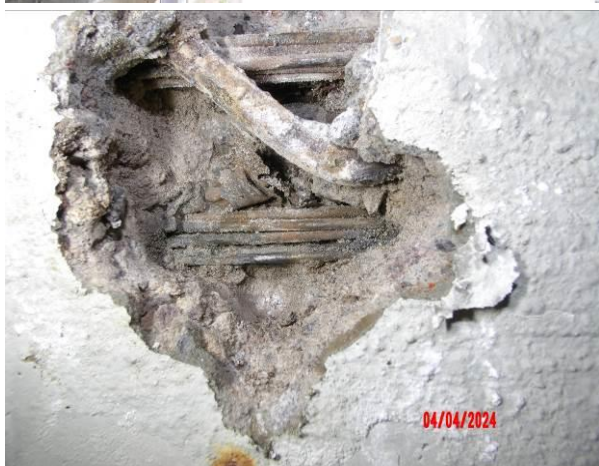
Obr. 3. 66: Detail po otevření kanálku – kabel nezainjektovaný. Předpínací dráty silně korodované – úbytek lokálně <50 %. Krytí po dráty cca 50 mm.

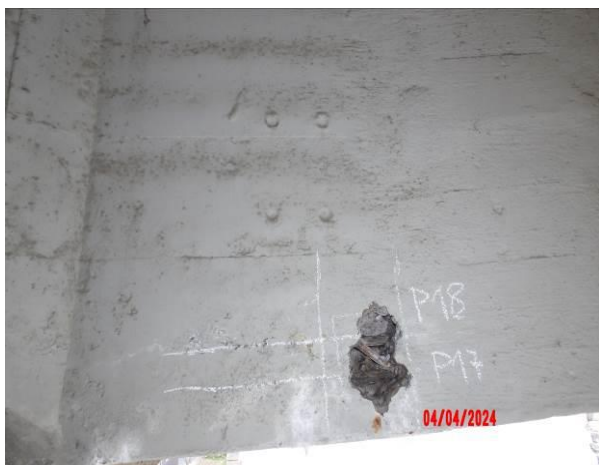
destruktivní sonda P18

Obr. 3. 68: Sonda provedena na spodní části 3. příčnicku mezi nosníky N1 a N2 v poli 2. Místo s výluhy. Předpínací dráty původně v ocelové chráničce. Chránička již zcela strávená korozí.

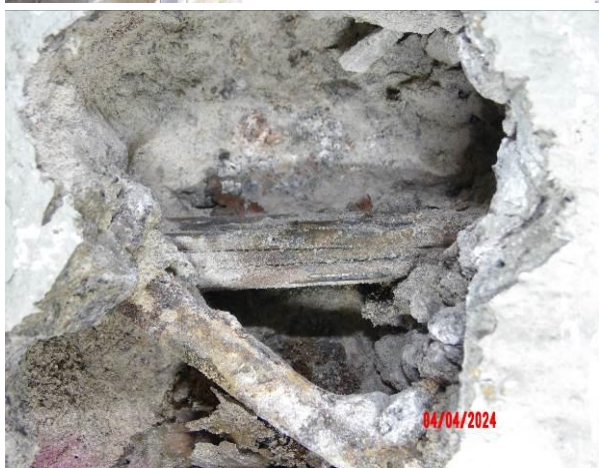
Obr. 3. 69: Detail po otevření kanálku – kabel nezainjektovaný. Předpínací dráty silně korodované – úbytek lokálně <30 %. Krytí po dráty cca 50 mm.

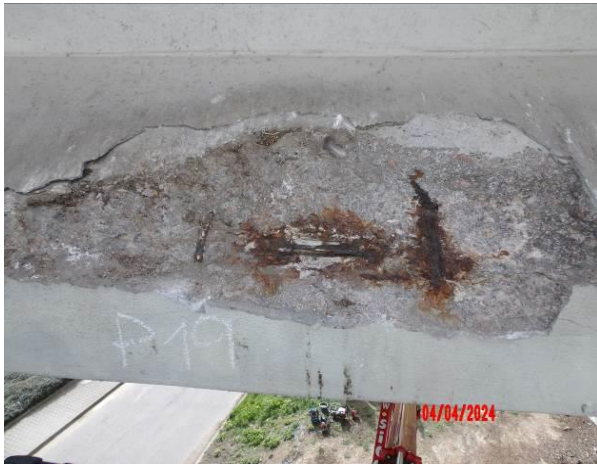
destruktivní sonda P19

Obr. 3. 71: Sonda provedena na horním povrchu spodní pásnice nosníku N1 v poli 2 v druhé pětině jeho délky v místě samovolně odseparovaného krytí. Předpínací dráty původně v ocelové chráničce. Chránička již zcela strávená korozí.

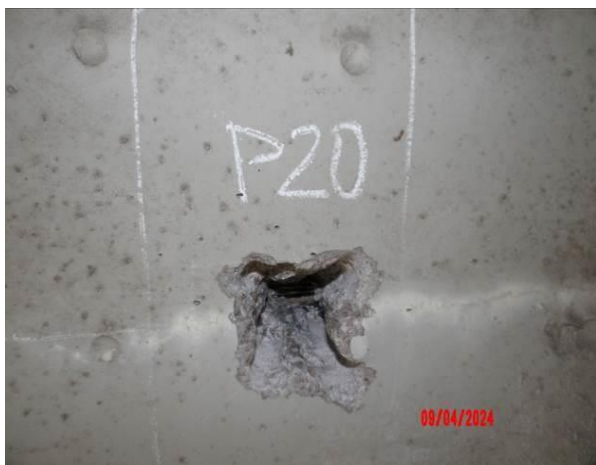
destruktivní sonda P20

Obr. 3. 73: Sonda provedena na levém boku stojiny nosníku N6 v poli 2 v L/2 v místě trhliny s výluhy. Předpínací dráty v ocelové chráničce. Chránička lokálně s povrchovou korozí.

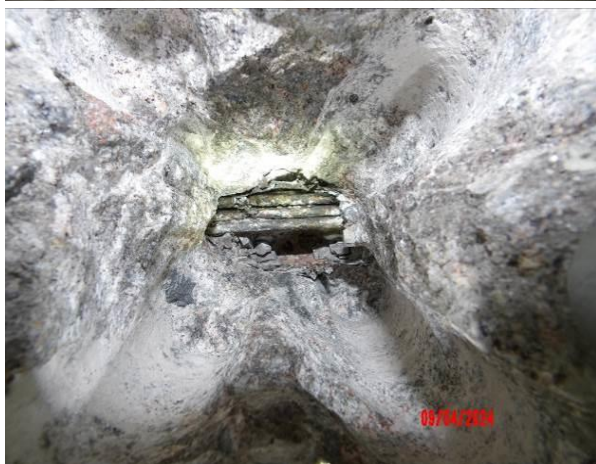
Obr. 3. 74: Detail po otevření kanálku – kabel částečně zainjektovaný, v chráničce vlhko. Předpínací dráty korodované – úbytek lokálně <5 %. Krytí po dráty cca 95 mm.

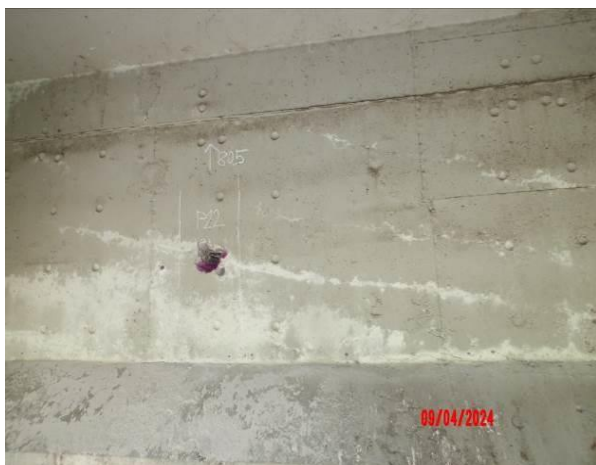
destruktivní sonda P22

Obr. 3. 79: Sonda provedena na pravém boku stojiny nosníku N1 v poli 3 ve druhé pětíně v místě trhliny s výluhy. Předpínací dráty v ocelové chráničce. Chránička lokálně s povrchovou korozí.

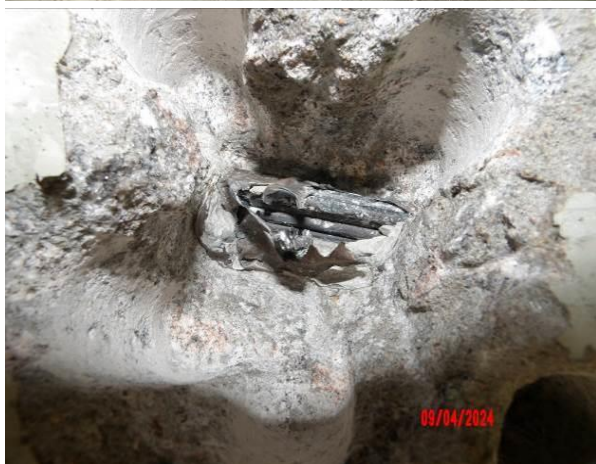
Obr. 3. 80: Detail po otevření kanálku – kabel plně zainjektovaný, v chráničce sucho. Předpínací dráty bez koroze. Krytí po dráty cca 60 mm.

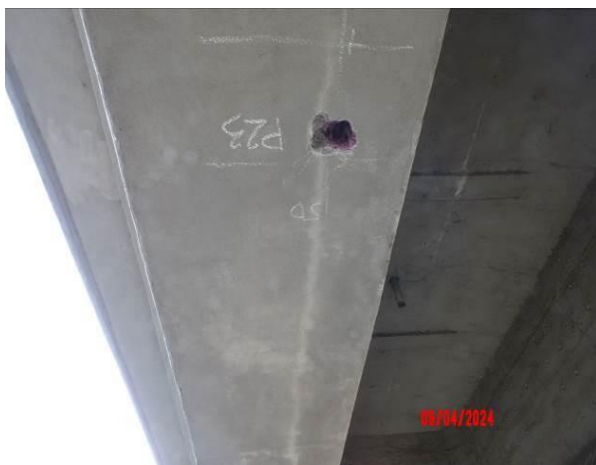
destruktivní sonda P23

Obr. 3. 82: Sonda provedena na spodním líci nosníku N1 v poli 3 ve druhé pětině jeho délky v místě podélné trhliny s výluhy. Sondou odhalen 3. kabel zprava. Předpínací dráty v ocelové chráničce. Chránička s povrchovou korozí.

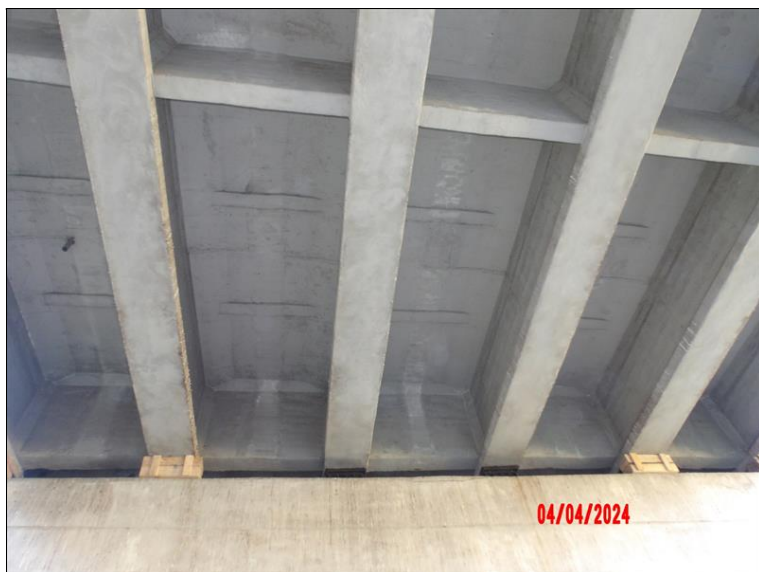
Podhled NK v 1. poli u pilře P2

U levých dvou krajních nosníků četný výskyt trhlin s výkvěty kopírující dráhu předpětí. Stav obdobný jako při ložské prohlídce. V daných místech byly provedeny sondy k předpinací výtuzi.

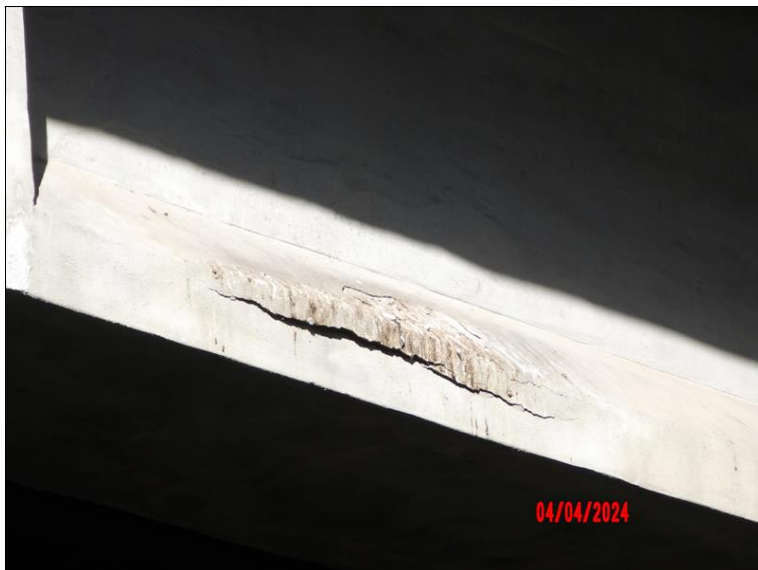
Dolní příruba levého krajního nosníku v poli 2.
Po odstranění krycí vrstvy zde zjištěna silná
korozí předpínací výztuže.

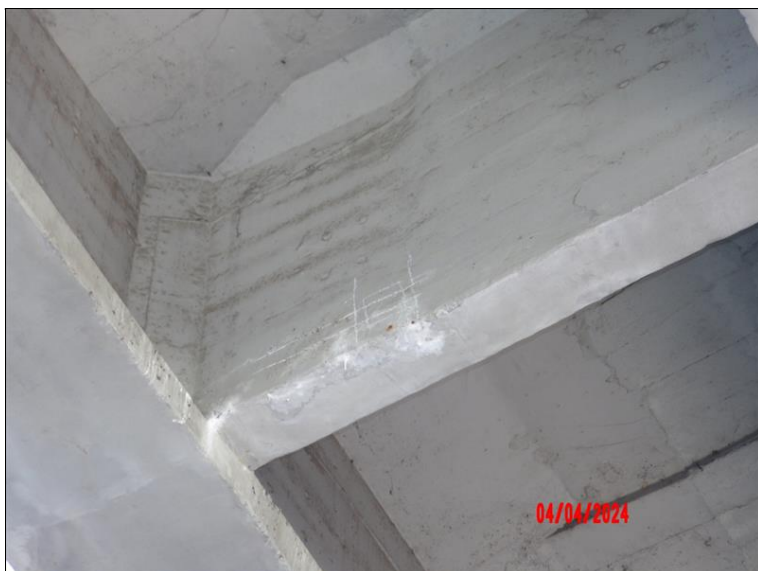
3. příčník v poli 2 u levého krajního trámu. Po
odstranění krycí vrstvy zjištěna korozí příčné
předpínací výztuže.

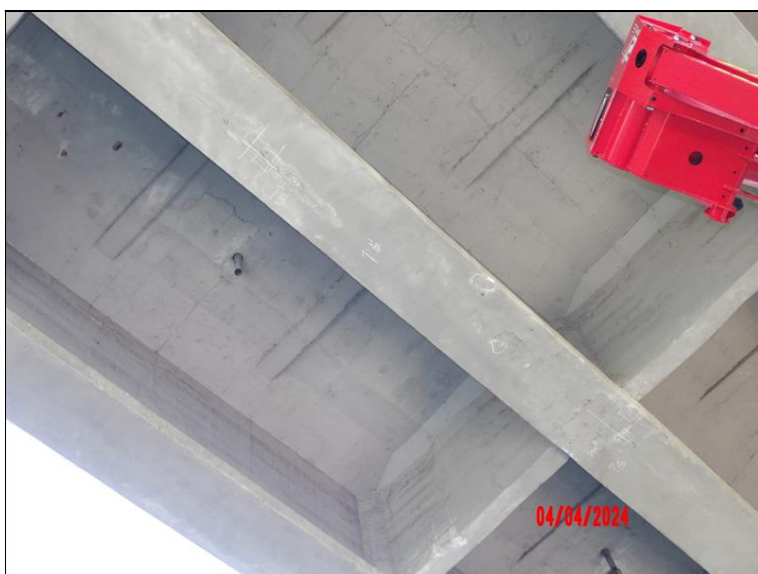
Podhled NK ve 2. poli - 2. trám zleva. Na
podhledu trámu trhliny kopírující průběh
předpětí.

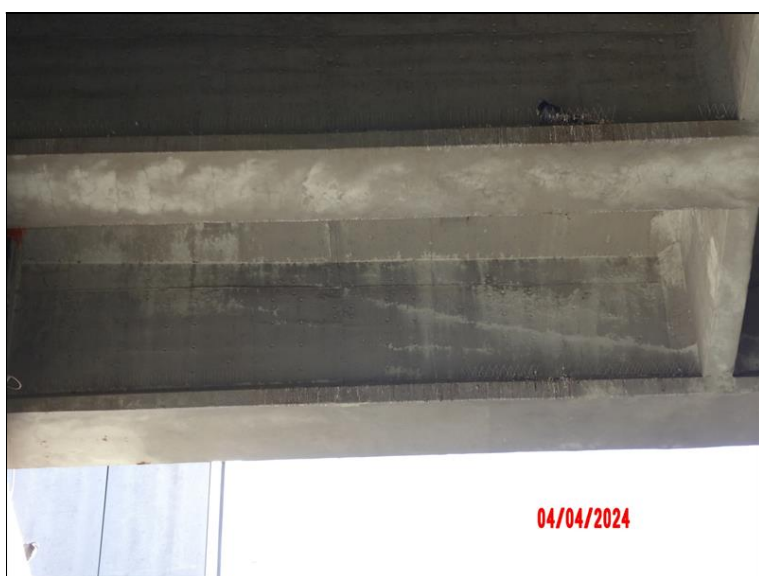
Levý krajní trám v poli 3 poblíž P3. Trhliny kopírující průběh předpětí.

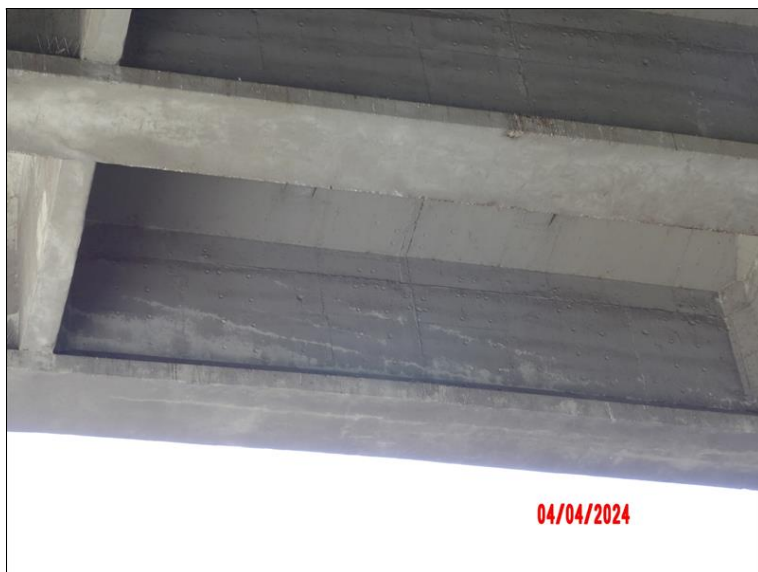
U levých dvou krajních nosníků četný výskyt trhlin s výkvěty kopírující dráhu předpětí. Stav obdobný jako při ložské prohlídce. V daných místech byly provedeny sondy k předpínací výztuži.

Levý krajní trám v poli 3 mezi 2. a 3. příčným.
Trhliny kopírující průběh předpětí.

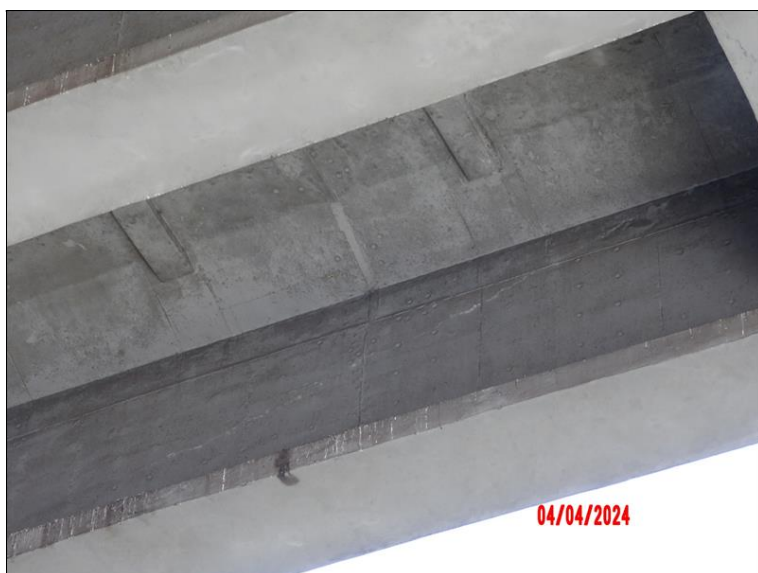
U levých dvou krajních nosníků četný výskyt trhlin s výkvěty kopírující dráhu předpětí. Stav obdobný jako při ložské prohlídce. V daných místech byly provedeny sondy k předpínací výztuži.

Pravý krajní trám ve 3. poli - trhliny kopírující průběh předpětí

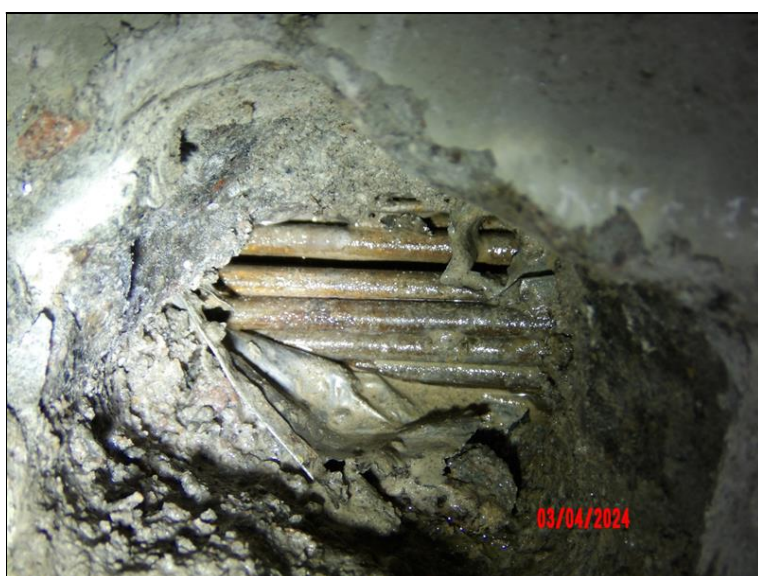
Sonda k předpětí P1

V rámci diagnostického průzkumu zjištěna koroze předpínací výztuže. Celkem provedeno 23 sond. U šesti sond předpětí s korozním úbytkem až 50 %, část drátů volných, chybějící injektáž, dráty mokré. U dalších 3 sond část drátů korozi zcela strávená. U zbývajících sond byla injektáž, v některých případech však injektát vlhký. 5 sond provedeno k příčnému předpětí - z toho u 3 sond zjištěna silná koroze předpínací výztuže - příčné předpětí již pouze omezeně funkční.

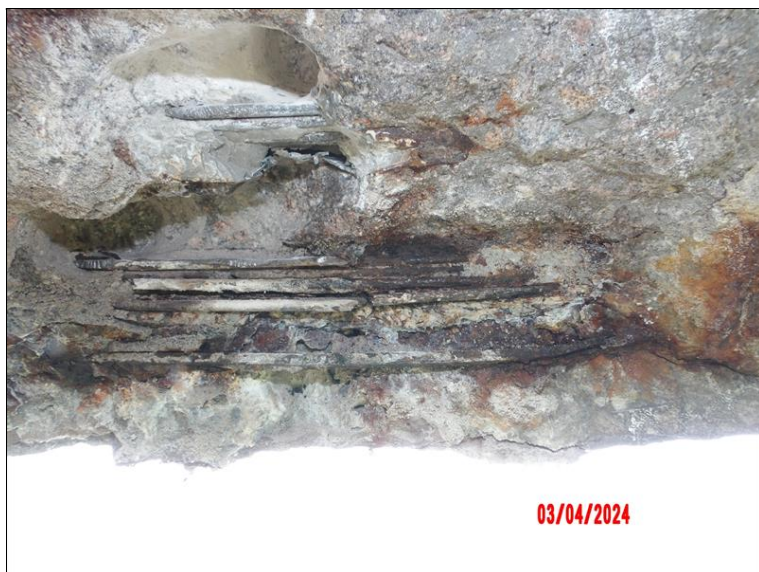
Sonda k předpětí P2

V rámci diagnostického průzkumu zjištěna koroze předpínací výztuže. Celkem provedeno 23 sond. U šesti sond předpětí s korozním úbytkem až 50 %, část drátů volných, chybějící injektáž, dráty mokré. U dalších 3 sond část drátů korozi zcela strávená. U zbývajících sond byla injektáž, v některých případech však injektát vlhký. 5 sond provedeno k příčnému předpětí - z toho u 3 sond zjištěna silná koroze předpínací výztuže - příčné předpětí již pouze omezeně funkční.

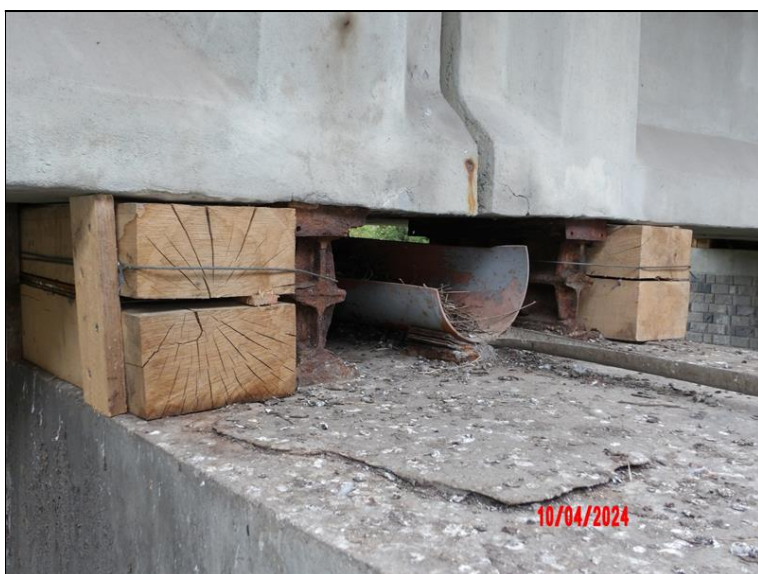
Ložiska na mostě napadena pokročilou korozí a jsou celkově ve špatném stavu. Krajní ložiska ve stavu havarijním, momentálně provizorně podepřená výdřevou (opatření na základě prohlídky z roku 2023).

Provizorně podepřená ložiska na pilíři P2 vlevo

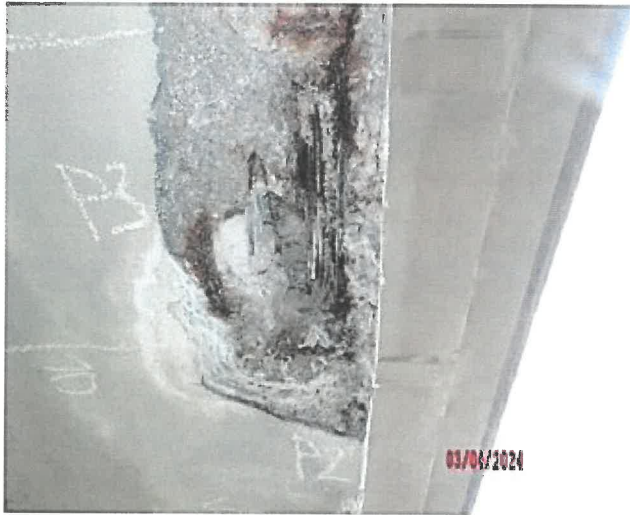
destruktivní sonda P2

Obr. 3. 17: Sonda provedena na spodním lici nosníku N1 v poli 1 přibližně v polovině délky v s odseparovaným krytím. Předpínací dráty původně v ocelové chráničce. Ta je nyní zcela strávena korozí.

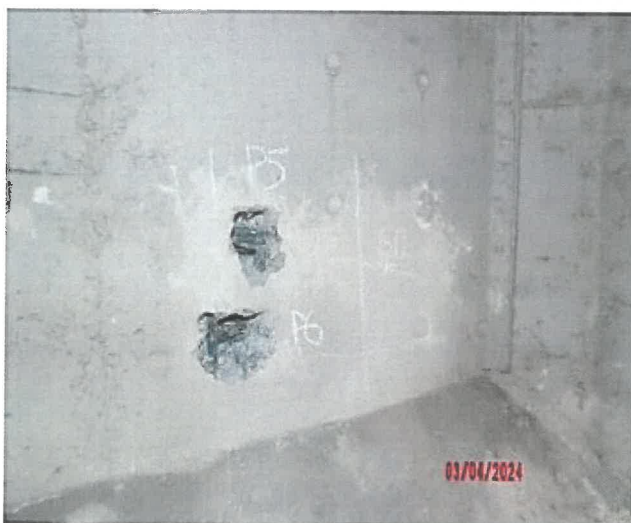
Obr. 3. 26: Sonda provedena ve stojně nosníku N1 v poli 1 ve druhé pětíně jeho délky v místě výluhů. Předpínací dráty v ocelové chráničce. Chránička lokálně s povrchovou korozí.

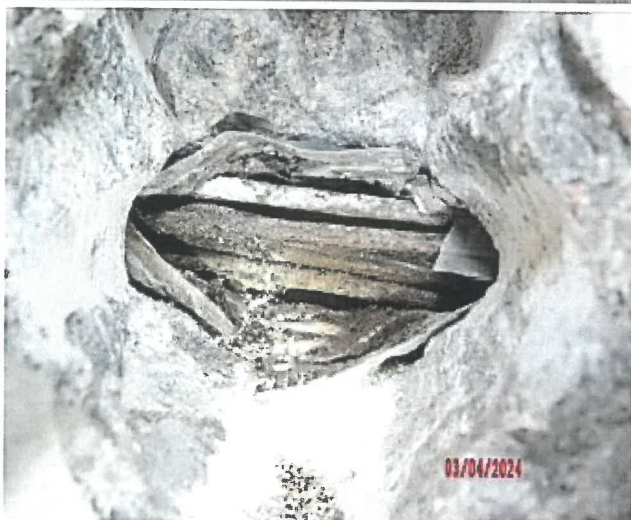
Obr. 3. 27: Detail po otevření kanálku – kabel nezainjektovaný, v chráničce mokro. Dráty s korozí zhrubým povrchem. Krytí po dráty cca 70 mm.

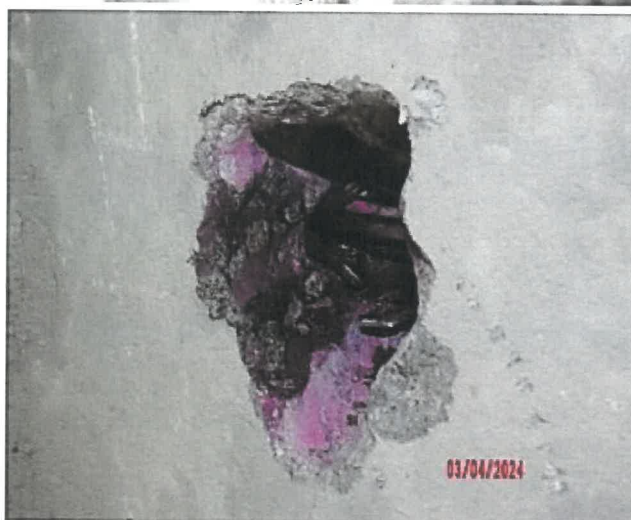
Obr. 3. 28: Detail po zkoušce karbonatace roztokem fenolftaleinu – karbonatace betonu 0 mm.

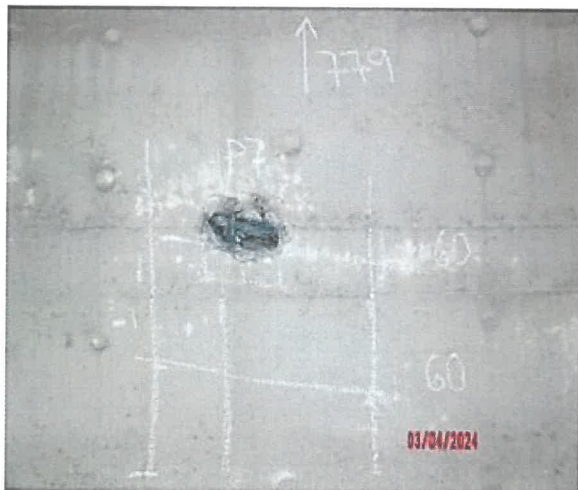
Obr. 3. 32: Sonda provedena ve stojině nosníku N1 v poli 1 ve druhé pětíně jeho délky v místě výluhů. Předpínací dráty v ocelové chráničce. Chránička lokálně s povrchovou korozí.

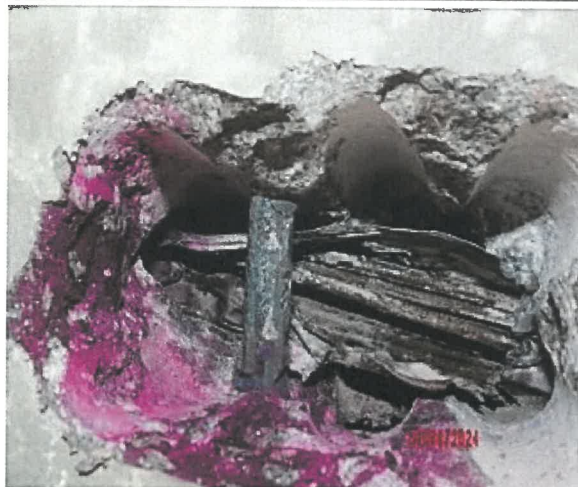
Obr. 3. 33: Detail po otevření kanálku – kabel nezainjektovaný, dráty mokré a při zkoušce páčením se jevíly volné. Dráty s korozí zhrublým povrchem. Krytí po dráty cca 80 mm.
