## Diagnostika mostů

### Diagnostický průzkum mostu ev.č. 41020-1

**Dokument:** Diagnostický průzkum mostu ev.č. 41020-1

**Předmět smlouvy:** Zpracování diagnostického průzkumu mostu III/41020 Lovčovice – most  
ev. č. 41020-01

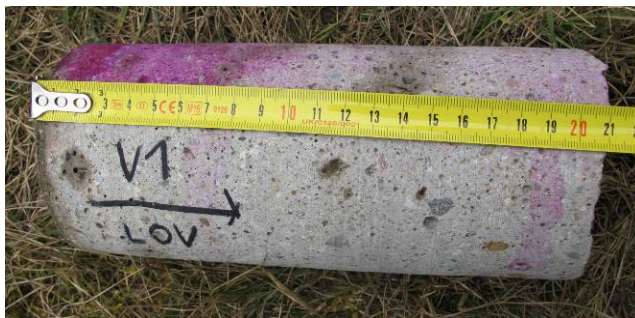
Obr. 4.3: Vývrt V1

Označení vývrtu	Místo odběru	Objemová hmotnost	Pevnost betonu v tlaku na vývrtu $f_{c,core}$ [Mpa]	Hloubka karbonatace [mm]
V1	NK - z boku	2070	35,3	0
V2	NK - z boku	2110	29,5	10-20
V3	NK - zesponu	2180	27,1	10-25

Karbonatace povrchových (krycích) vrstev betonu byla stanovena na odebraných vývrtech, kdy byl na beton aplikován 1% roztok fenolftaleinu a změřena hloubka průniku. Fotografie vývrtů po aplikaci fenolftaleinu jsou v kapitole 4.2. Míra karbonatace se na jednotlivých vývrtech lišila. Beton vývrtu V1 (levá strana mostu) byl nekarbonatovaný. Na vývrtech V2 a V3 byla hloubka karbonatace 10 – 25 mm.

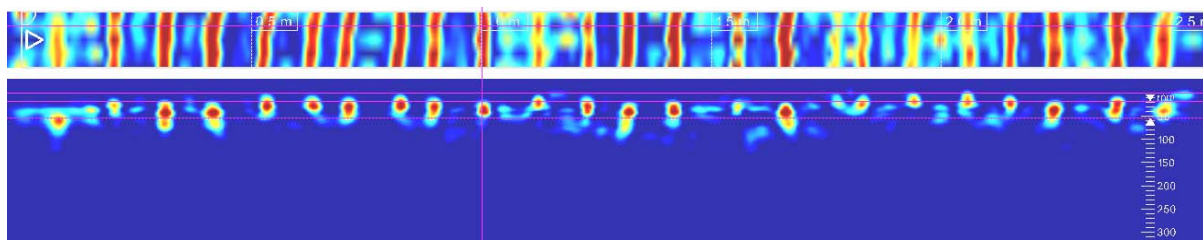
Obr. 4.6: (Radarový sken 2313) Liniový sken vedený po spodním líci nosné konstrukce, detekováno 9 prutů na jeden metr. Krytí cca 15 – 25 mm

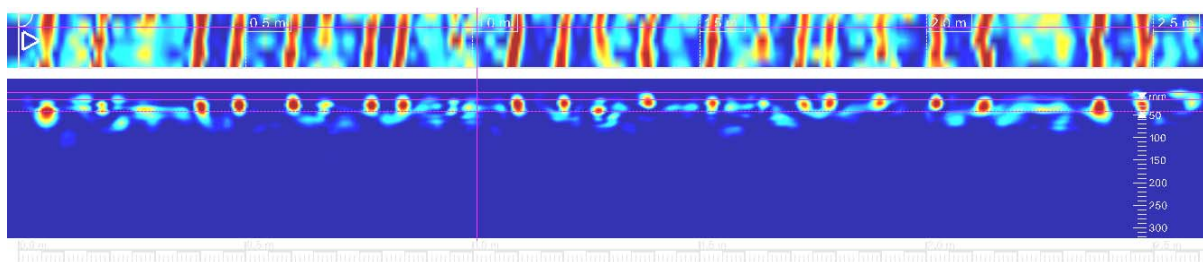
Obr. 4.7: (Radarový sken 2315) Liniový sken vedený po spodním líci nosné kce, těsně u opěry O1, je vidět, že některé z prutů nejsou dotaženy až k podpoře.

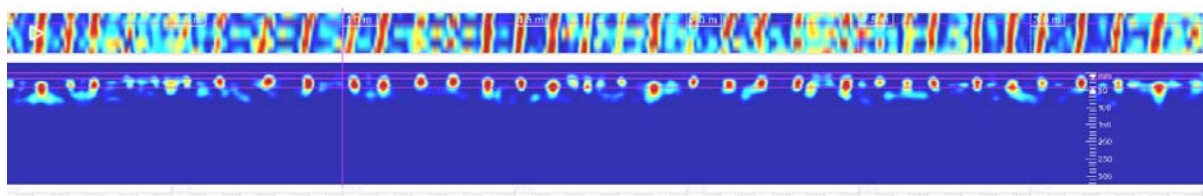
Obr. 4.8: (Radarový sken 2316) Liniový sken vedený po spodním líci nosné kce, přibližně ve středu rozpětí. Detekováno 9 prutů na jeden metr délky.

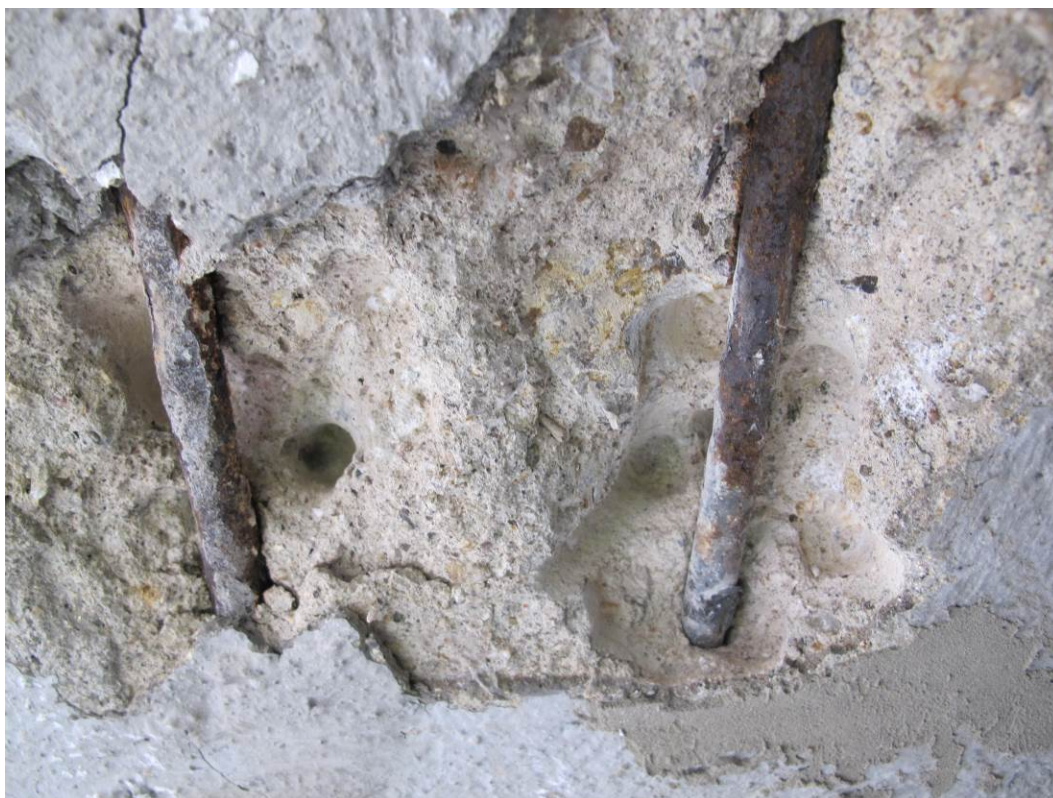
Za účelem určení průměru, druhu a stavu použité betonářské výztuže byly provedeny dvě sekané sondy. Sondy byly označeny K1 a K2. V rámci sond byl zjištěn **průměr použitých prutů 12 mm**, jedná se o **hladkou výztuž**. Pruty jsou napadeny korozí, korozní oslabení cca 5 - 10 % průřezové plochy.

Obr. 4.9: Sekaná sonda K1, odhaleny dva pruty průměru 12 mm, hladká výztuž. Krytí jednoho prutu 6 mm, krytí druhého prutu 17 mm. Pruty napadeny korozí, oslabení cca 10 % průřezové plochy.

Pro udržení stavu mostu je třeba provést sanaci spodního povrchu žb desky NK, a prodloužení mostních křídel, příp. obnovu hydroizolace a vozovky.

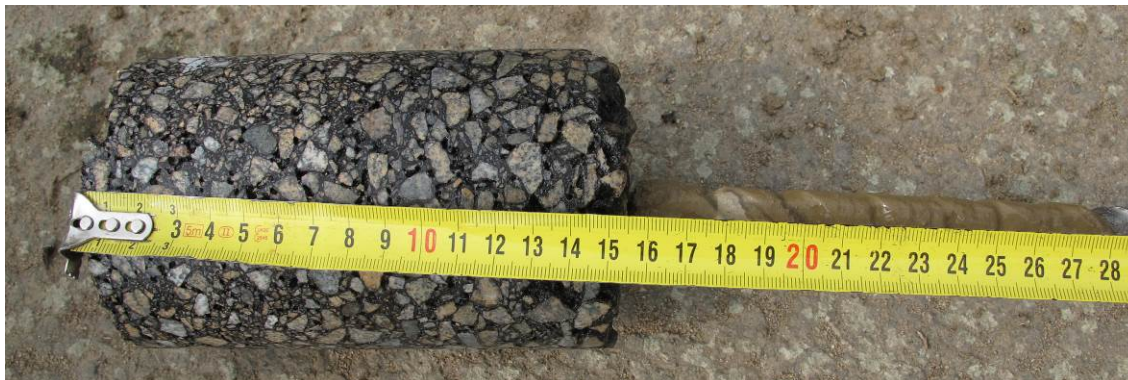
Obr 4.10: Sonda S1: 0 – 150 mm: asfaltový beton, 150 – 280 mm- jílový nános

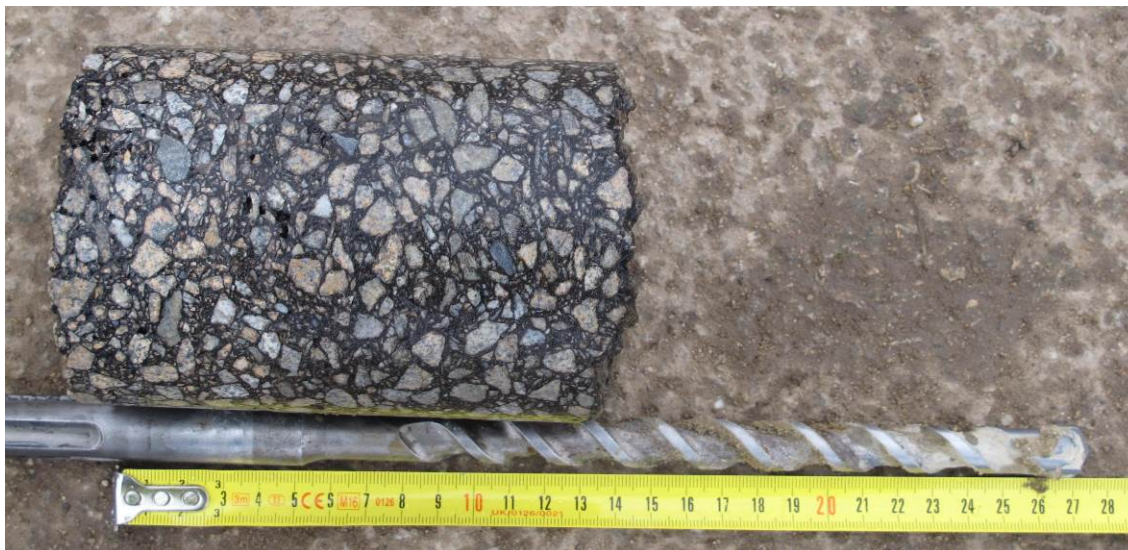
Obr 4.11: Sonda S2, 0 -140 – asfaltový beton, 140 -270 – jílový nános
