# III/41020 LOVČOVICE – MOST EV. Č. 41020-1

# **III/41020 LOVČOVICE – MOST EV. Č. 41020-1**

**Část D  
OBJEKT SO 001  
DEMOLICE STÁVAJÍCÍHO MOSTU**

**TECHNICKÁ ZPRÁVA**

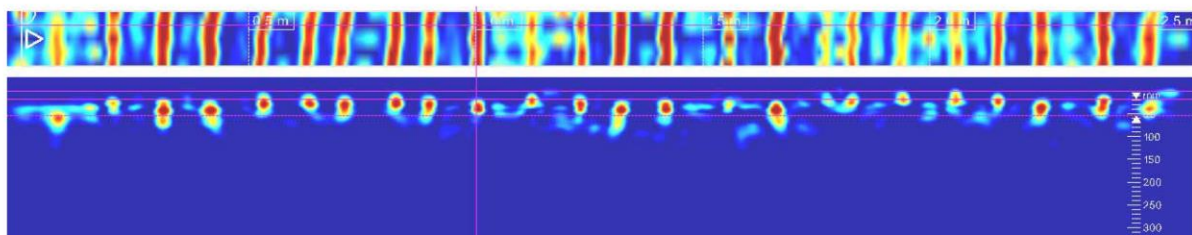
Obr. 4.6: (Radarový sken 2313) Liniový sken vedený po spodním líci nosné konstrukce, detekováno 9 prutů na jeden metr. Krytí cca 15 – 25 mm

Průměr prutů je 12 mm, jedná se o hladkou výztuž. Pruty jsou napadeny korozí, korozní oslabení cca 5 - 10 % průřezové plochy.

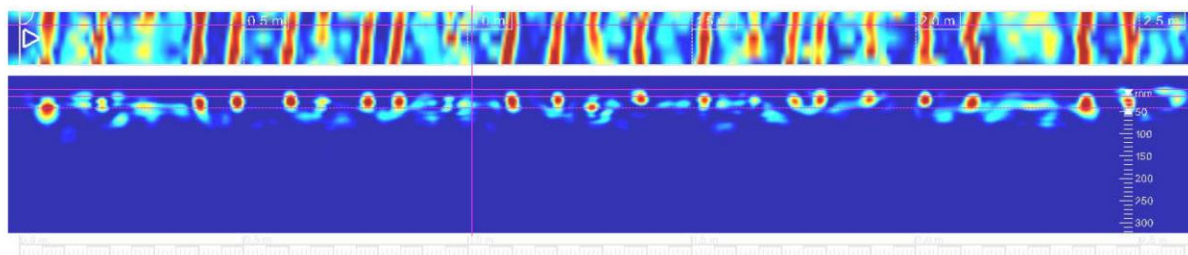
Obr. 4.7: (Radarový sken 2315) Liniový sken vedený po spodním líci nosné kce, těsně u opěry O1, je vidět, že některé z prutů nejsou dotaženy až k podpoře.

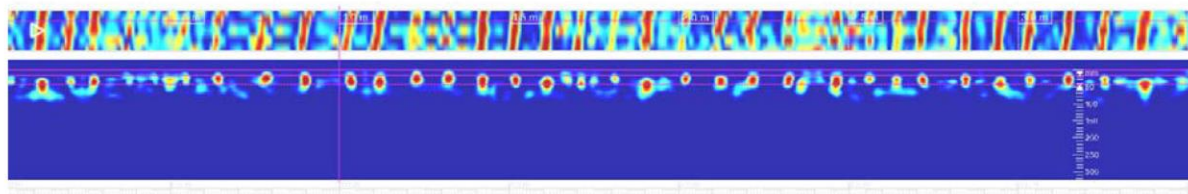
Obr. 4.8: (Radarový sken 2316) Liniový sken vedený po spodním líci nosné kce, přibližně ve středu rozpětí. Detekováno 9 prutů na jeden metr délky.
