II/399 Náměšť nad Oslavou - D1, technická studie	C.3 Diagnostika vozovky
	TS

## C.3 DIAGNOSTIKA VOZOVKY

**ZPRÁVA**  
**č. 141/2018**

**Diagnostika vozovky a návrh opravy**  
**Silnice č. II/399**  
**D1 – Náměšť nad Oslavou**

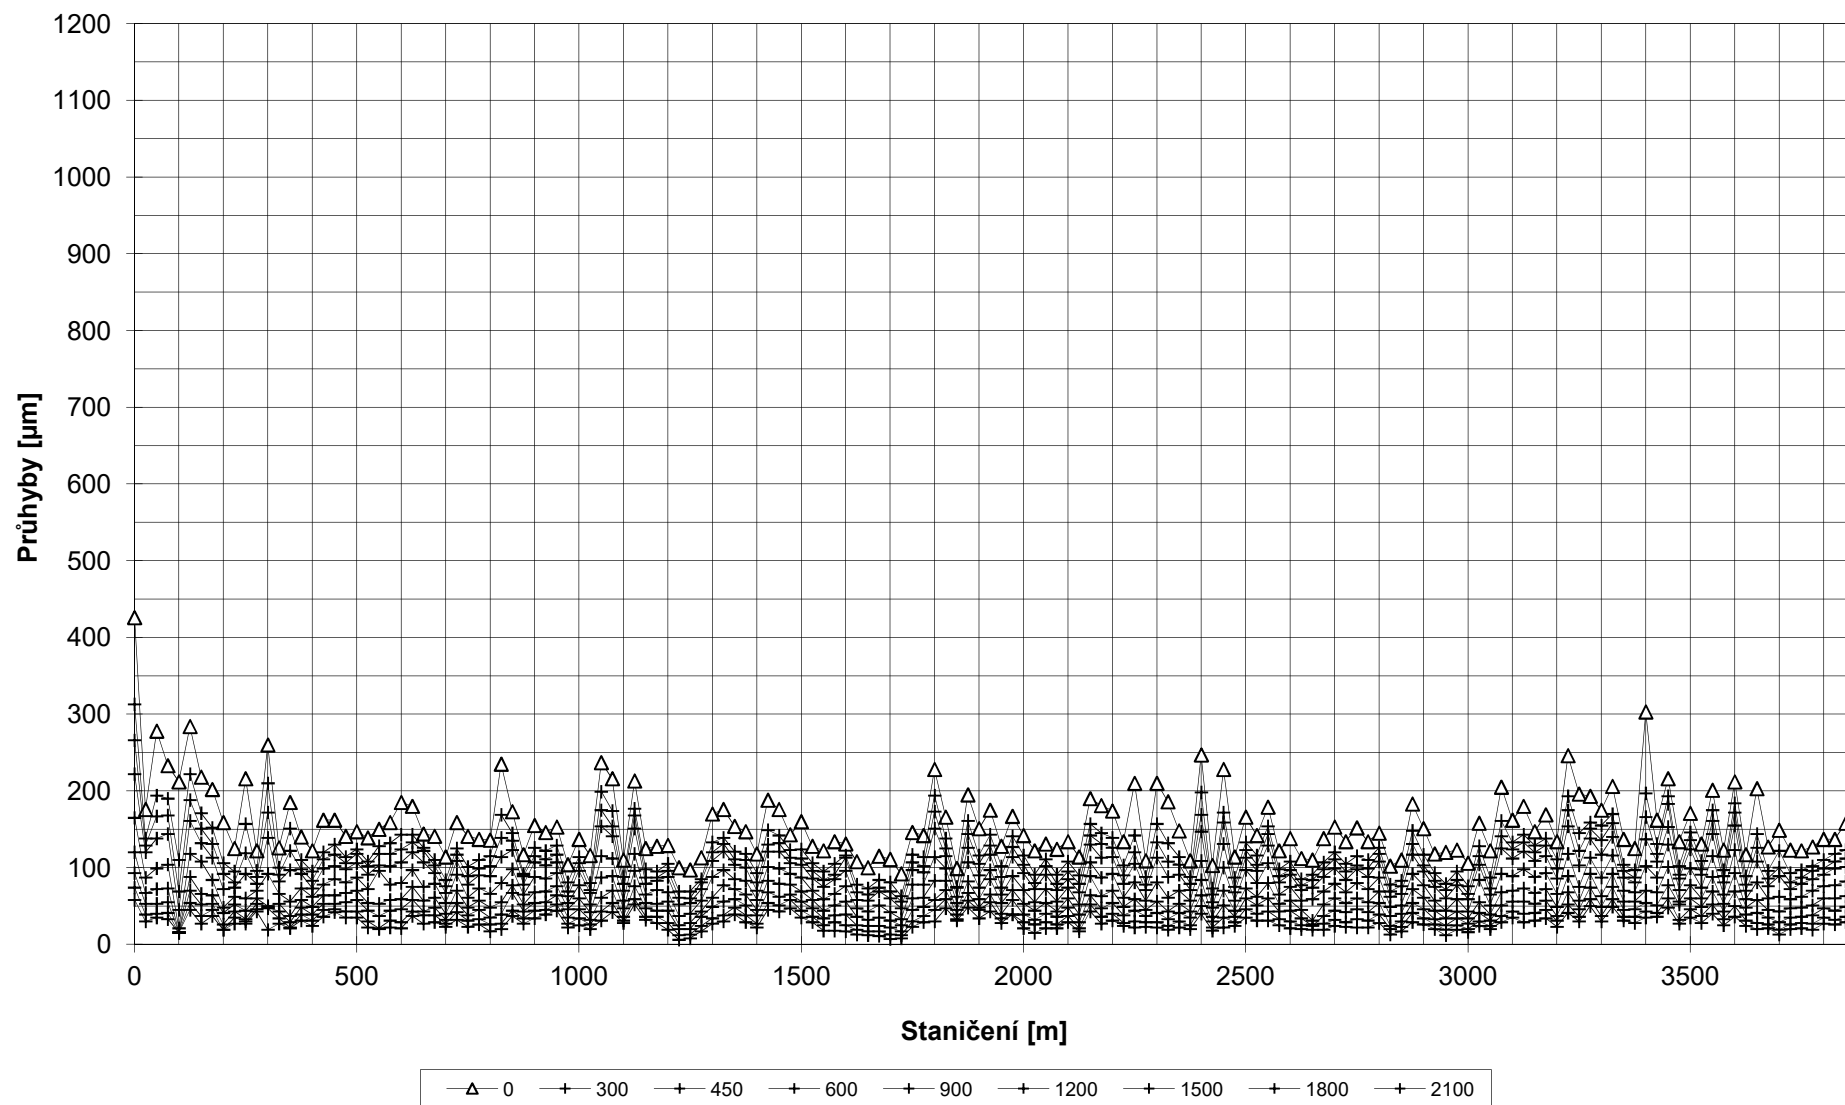
**Průběh průhybů na všech snímačích  
Silnice č. II/399 D1 - Náměšť nad Oslavou**

Průběh průhybů zaznamenaných na všech snímačích na sledovaném úseku je pro ilustraci znázorněn v grafické podobě v grafech č. 1.1 až 1.3.

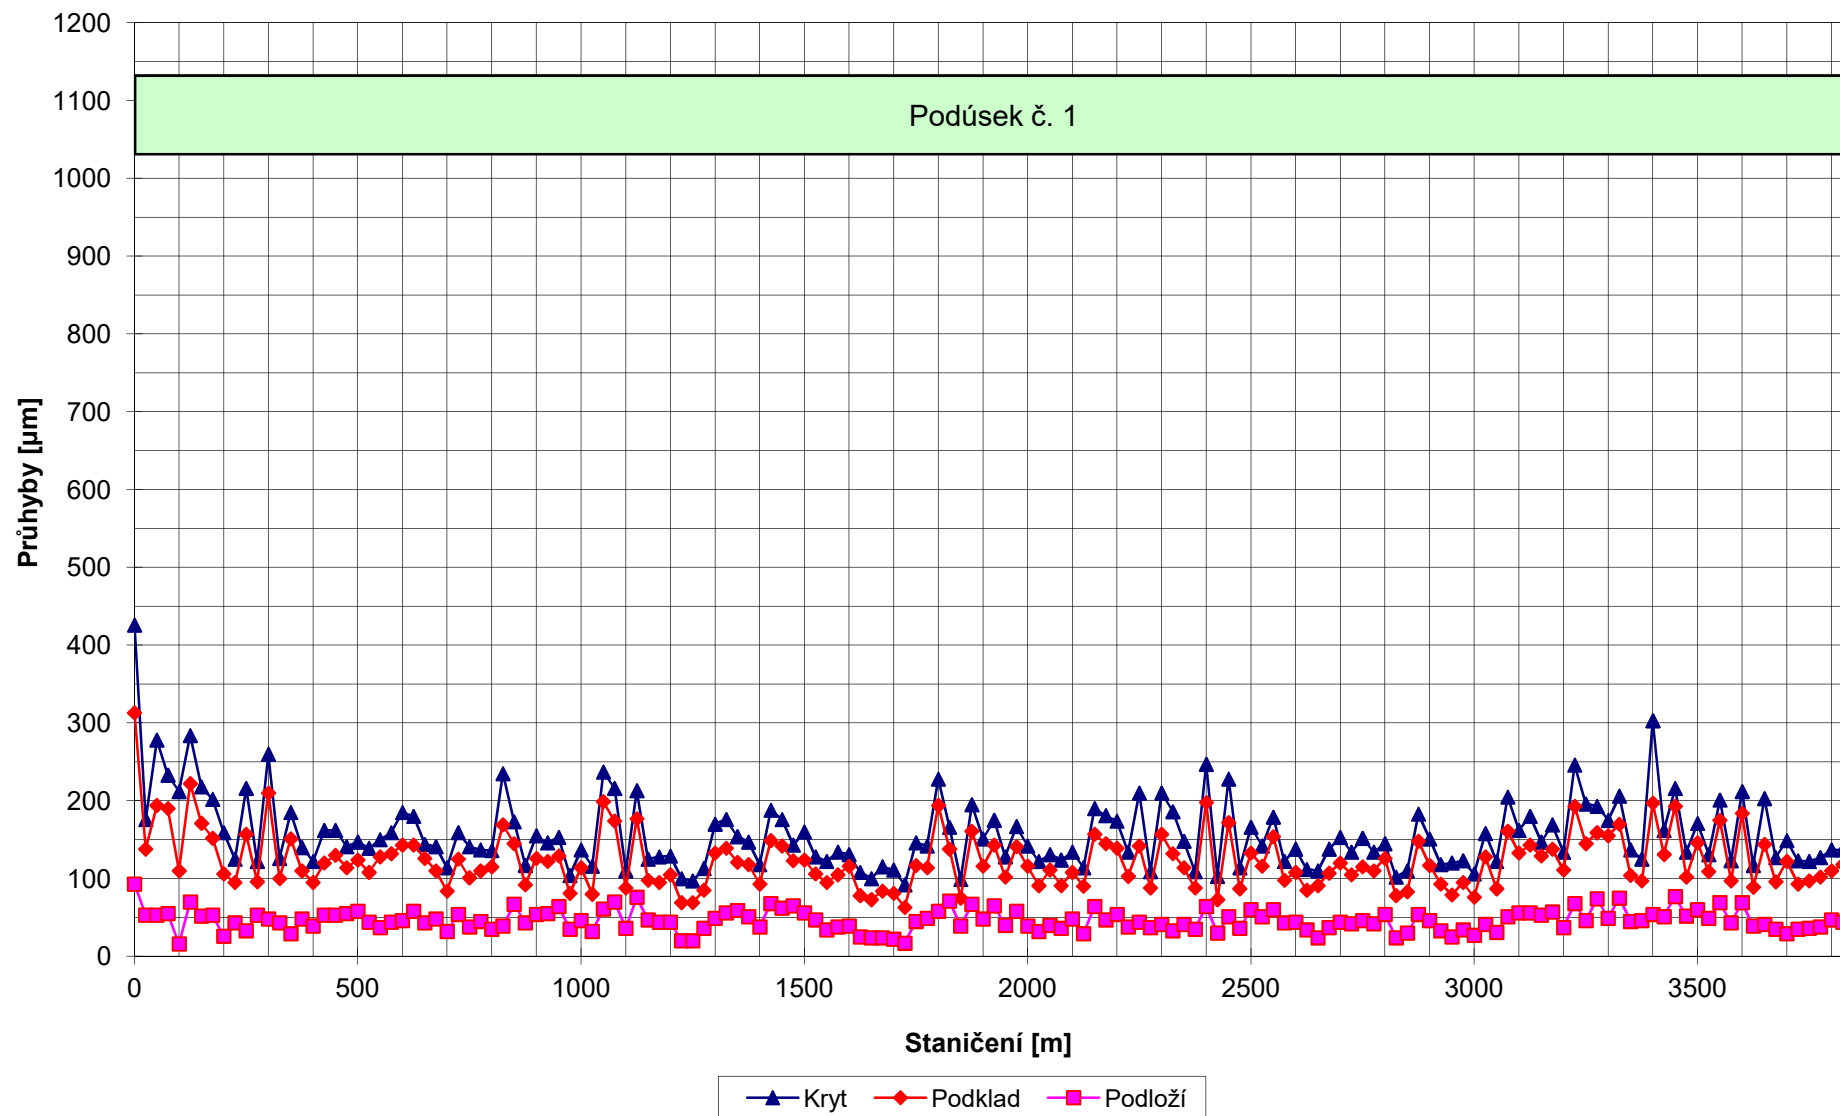
**Průběh průhybů krytu, podkladu a podloží  
Silnice č. II/399 D1 - Náměšť nad Oslavou**

V grafech č. 2.1 až 2.3 jsou vykresleny průběhy průhybů  $d_1$  - charakterizujícího mechanickou účinnost krytu vozovky,  $d_2$  - charakterizující mechanickou účinnost podkladních vrstev a  $d_7$  - charakterizujícího mechanickou účinnost podloží. Vynesení výše zmíněných průhybů na celém sledovaném úseku lze identifikovat místa, která vykazují srovnatelné průhyby a rozdělit sledovaný úsek na podúseky. Dále lze usuzovat, ve které konstrukční vrstvě se realizují největší průhyby.

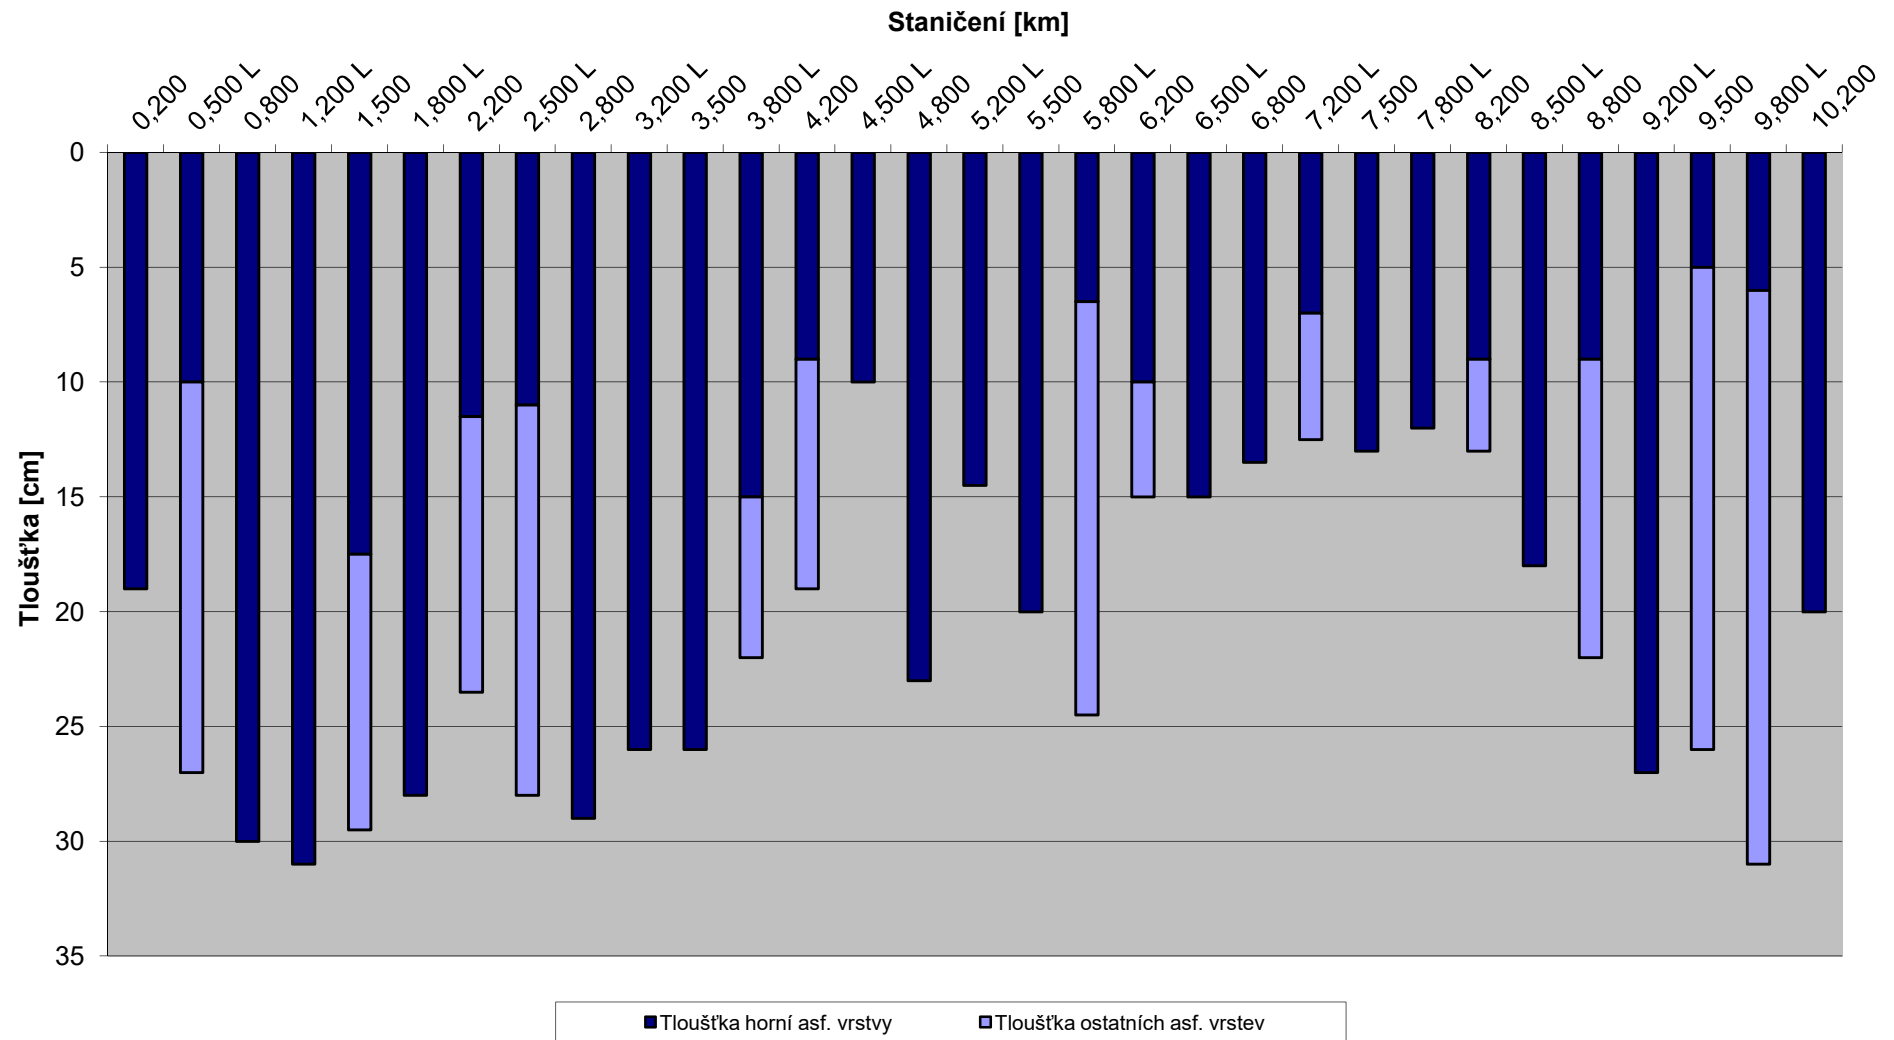
**Tloušťky asfaltem tmelených vrstev  
Silnice č. II/399 D1 - Náměšť nad Oslavou**

Na úsecích bylo provedeno celkem 31 ks jádrových vývrtů na tloušťku stmelených vrstev ve směru staničení, z toho 10 ks vrtaných sond. Tloušťky vrstev jsou uvedeny v Tabulce č. 4 v Příloze č. 1 se staničením, zjištěným nespojením vrstev a popisem. Fotodokumentace vývrtů je na přiloženém CD.
