# **Most 38714-4**

Most přes MK a potok Skorotický v obci SKOROTICE

## **HLAVNÍ PROHLÍDKA**

Datum provedení prohlídky: 9.8.2022

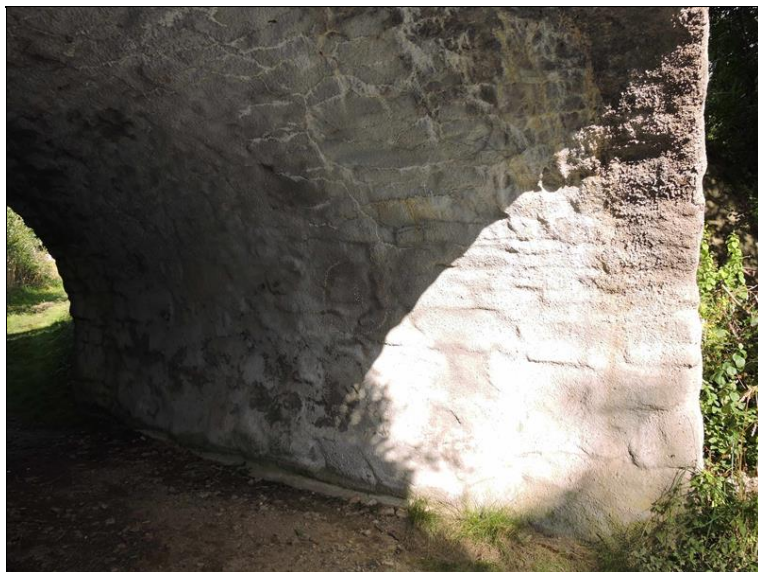
Pohled na opěru č. 1

Na povrchu mostních opěr jsou zřejmé stopy zatékání s průsaky, výkvěty a vápenné výluhy. Spodní stavba vykazuje všesměrné trhliny v torkretu.

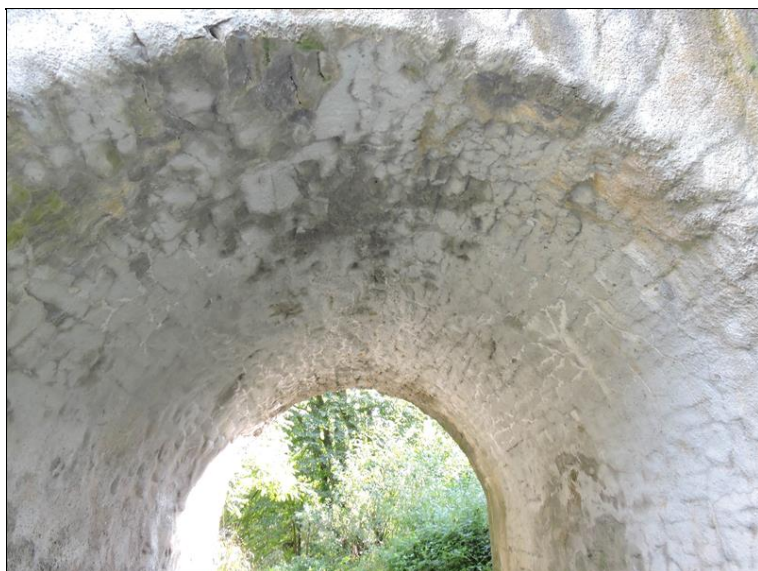
Podhled na nosnou konstrukci

Na podhledu nosné konstrukce jsou viditelné stopy promáčení, výkvěty, inkrustace. V torkretu jsou všesměrné trhliny šířky cca 1 mm. Síť trhlín se od poslední HPM rozšířila - nové trhliny, zatím bez inkrustací.

| [8] 2.1 Nosná konstrukce | Provést odstranění torkretové omítky a zjistit stav NK a opěr. Objednat diagnostiku mostu. |

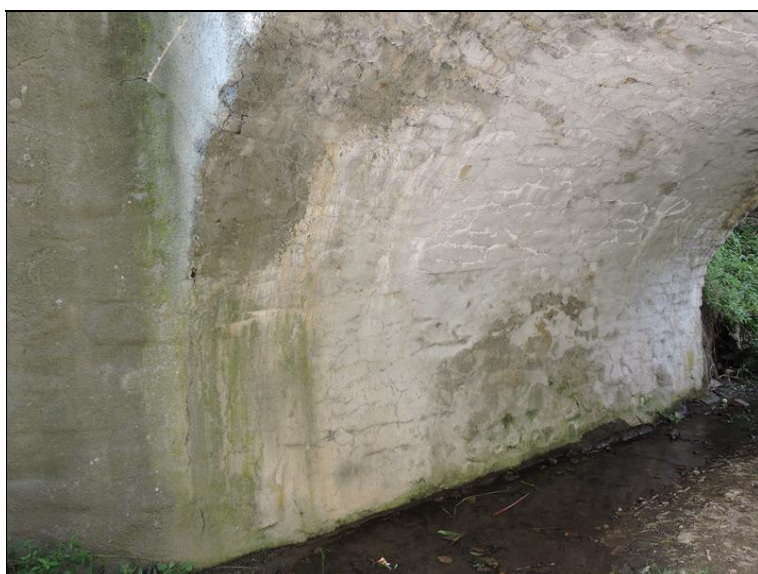
Pohled na opěru č. 2

Na povrchu mostních opěr jsou zřejmé stopy zatékání s průsaky, výkvěty a vápenné výluhy. Spodní stavba vykazuje všesměrné trhliny v torkretu.

| [4] 1.2 Mostní podpěry křídla a čelní zdi | Zřídít patní ochranný betonový práh u OP2. |

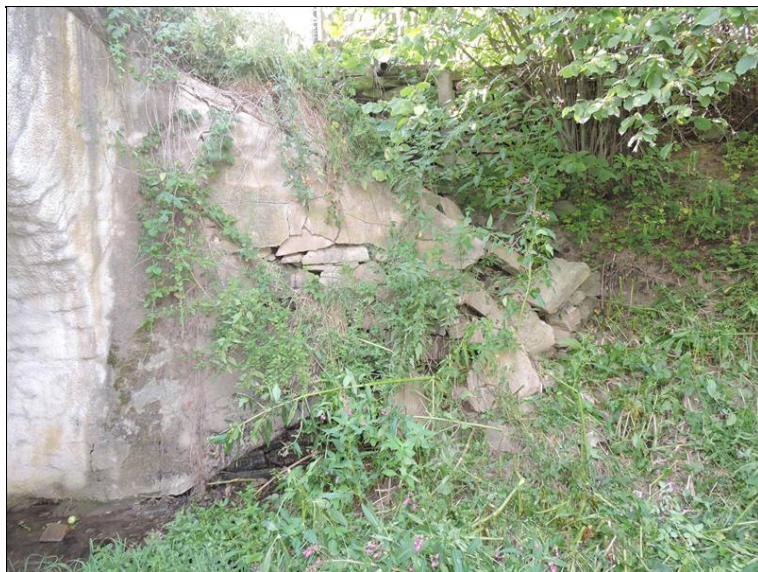
Křídlo č. 2 - pravá strana

Stavební stav mostu se mění na stupeň VII - Havarijní z důvodu rozpadajícího se křídla Kř2P. Hrozí jeho zřícení poškozené části křídla a zdi na sousedním pozemku. Použitelnost je dána stavem Kř2P.

Kamenné zdivo křídel má všesměrné trhliny ve spárách, místy vypadanou spárovou maltu s uvolněnými kameny, místy výkvěty. Pravé křídlo na vtoku je rozpadlé, pravděpodobně porušeno stékající vodou z trubky z pozemku ve svahu nad mostem. Pozorováno výrazné zhoršení oproti stavu při předchozí HP - **hrozí zřícení poškozené části křídla a zdi na sousedním pozemku.**

| [3] 1.2.4 křídlo | IHNED - Zabezpečit Kř2P proti zřícení ! |

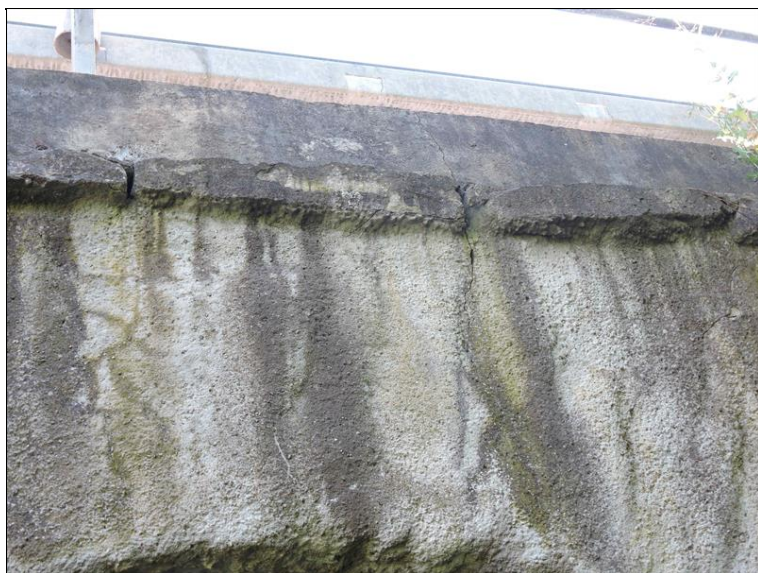
Pravá mostní římsa

Zdivo čelních zdí má všesměrné trhliny ve spárách, místy výkvěty, bez viditelných deformací. Na pravé straně je svislá trhlina procházející z římsy přes celou výšku čelní zdi.

| [5] 3.3.1 římsa | Oprava říms, vytvoření odrazného proužku na levé straně. |

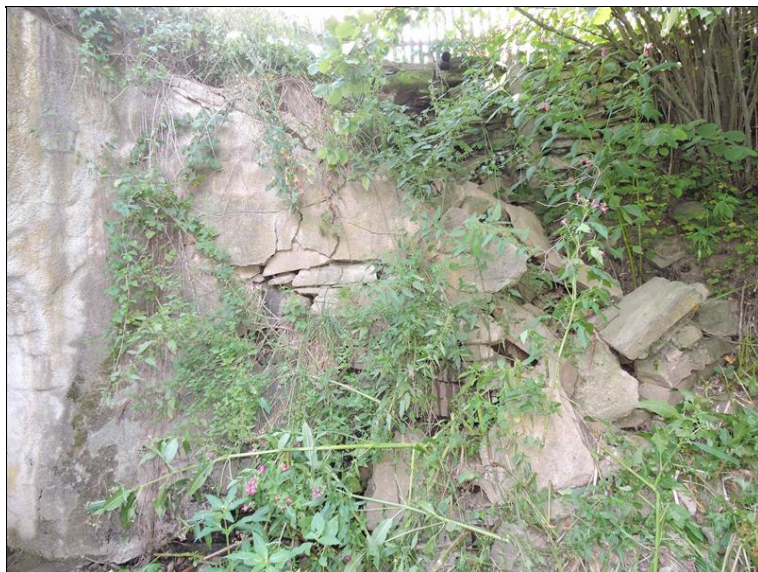
DSCN9638-resize.JPG

Kamenné zdivo křídel má všesměrné trhliny ve spárách, místy vypadanou spárovou maltu s uvolněnými kameny, místy výkvěty. Pravé křídlo na vtoku je rozpadlé, pravděpodobně porušeno stékající vodou z trubky z pozemku ve svahu nad mostem. Pozorováno výrazné zhoršení oproti stavu při předchozí HP - **hrozí zřícení poškozené části křídla a zdi na sousedním pozemku.**

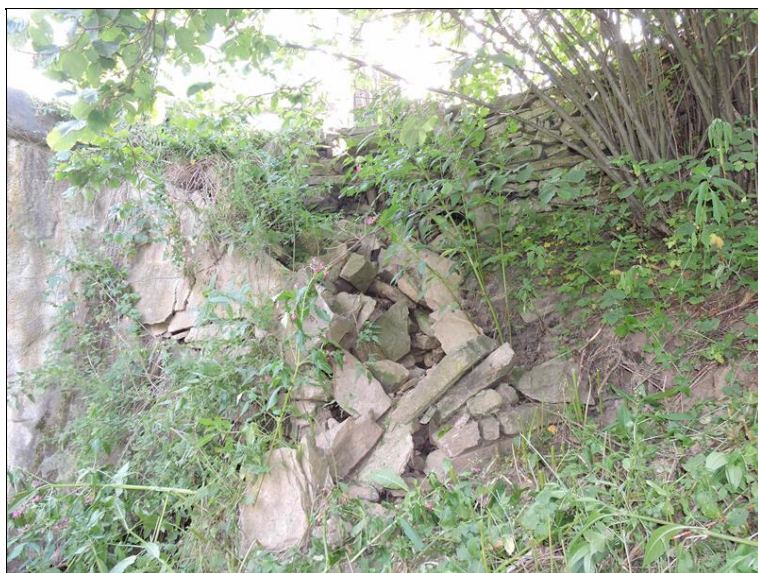
Kř2P

Kamenné zdivo křídel má všesměrné trhliny ve spárách, místy vypadanou spárovou maltu s uvolněnými kameny, místy výkvěty. Pravé křídlo na vtoku je rozpadlé, pravděpodobně porušeno stékající vodou z trubky z pozemku ve svahu nad mostem. Pozorováno výrazné zhoršení oproti stavu při předchozí HP - **hrozí zřícení poškozené části křídla a zdi na sousedním pozemku.**

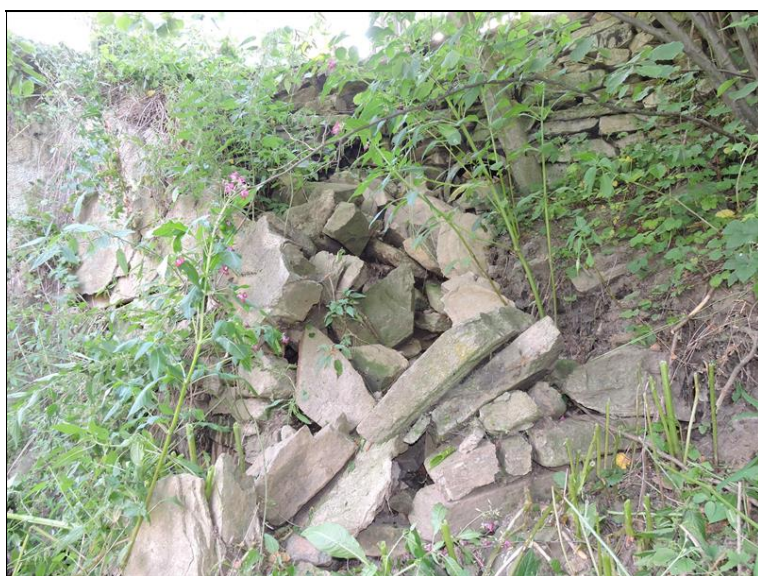
DSCN9641-resize.JPG

Kamenné zdivo křídel má všesměrné trhliny ve spárách, místy vypadanou spárovou maltu s uvolněnými kameny, místy výkvěty. Pravé křídlo na vtoku je rozpadlé, pravděpodobně porušeno stékající vodou z trubky z pozemku ve svahu nad mostem. Pozorováno výrazné zhoršení oproti stavu při předchozí HP - **hrozí zřícení poškozené části křídla a zdi na sousedním pozemku.**

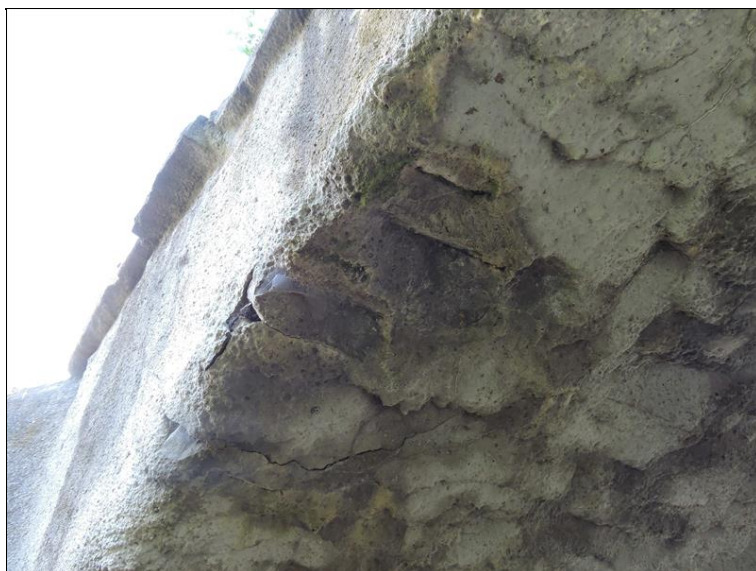
DSCN9647-resize.JPG

Na pohledu nosné konstrukce jsou viditelné stopy promáčení, výkvěty, inkrustace. V torkretu jsou všesměrné trhliny šířky cca 1 mm. Síť trhlín se od poslední HPM rozšířila - nové trhliny, zatím bez inkrustací.
