III/38714 Skorotice – most ev. č. 38714-4

Diagnostický a inženýrsko-geologický průzkum mostu a návrhu technického řešení

SKOR_DIAG_01

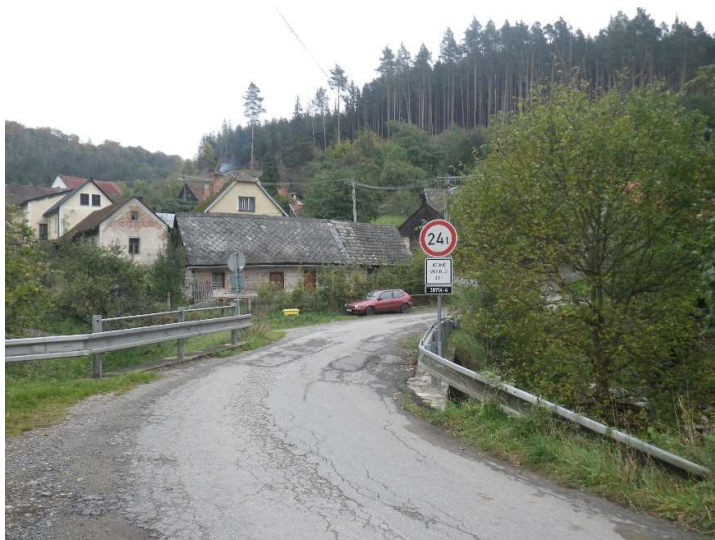
Asfaltobetonový kryt je na mnoha místech v okolí mostu i na samotném mostě značně degradován, s viditelnými poruchami. Vzhledem k popsanému stavu vozovky je na zvážení investora, jak velkou část vozovky přiléhající k mostu bude v rámci tohoto projektu rekonstruovat.

Obrázek 1: Stav vozovky na mostě
